**DEKRA CZ a.s.**

**ARVAL CZ s.r.o.**

| RZ: | <b>8AN5143</b> | VIN: | VF1WK000266845148 |
| Model vozidla: | Renault Kangoo 2 (2008) | Provedení: | Kangoo 1.5BdCi 95 Zen 5d |

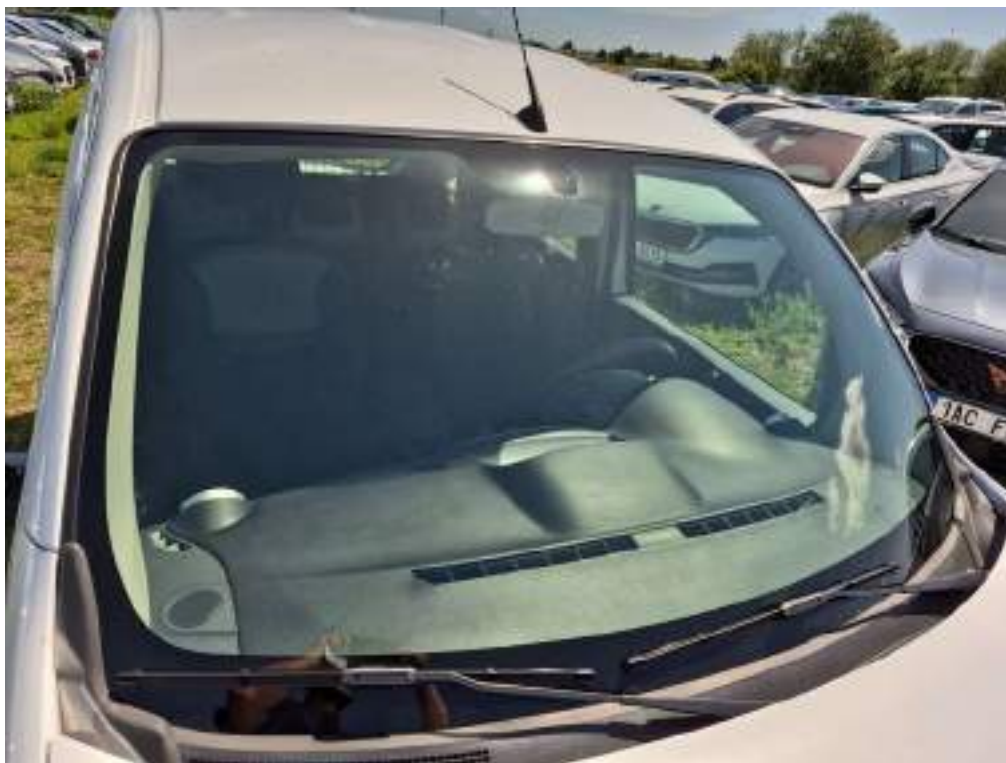
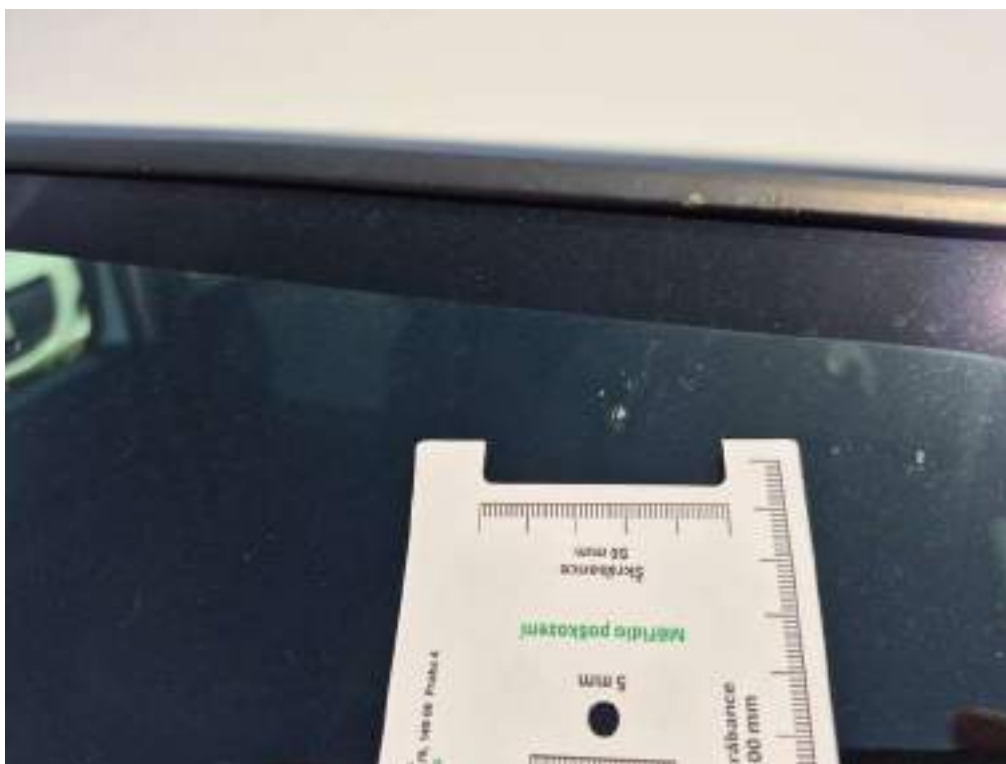
| P.č. | Poškozený díl | Druh poškození |
|---|---|---|
| 1 | Čelní sklo | Poškození od odletujícího kamení |

**1 Čelní sklo - Poškození od odletujícího kamení**  
Umístění: Exteriér (vnější prostor)

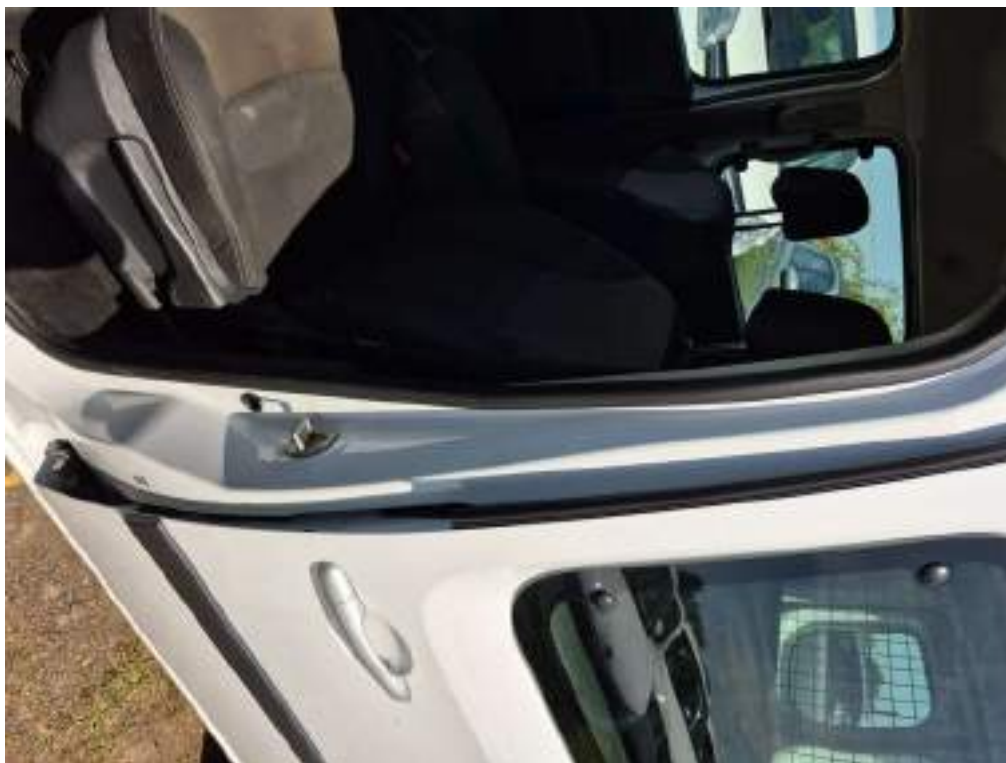
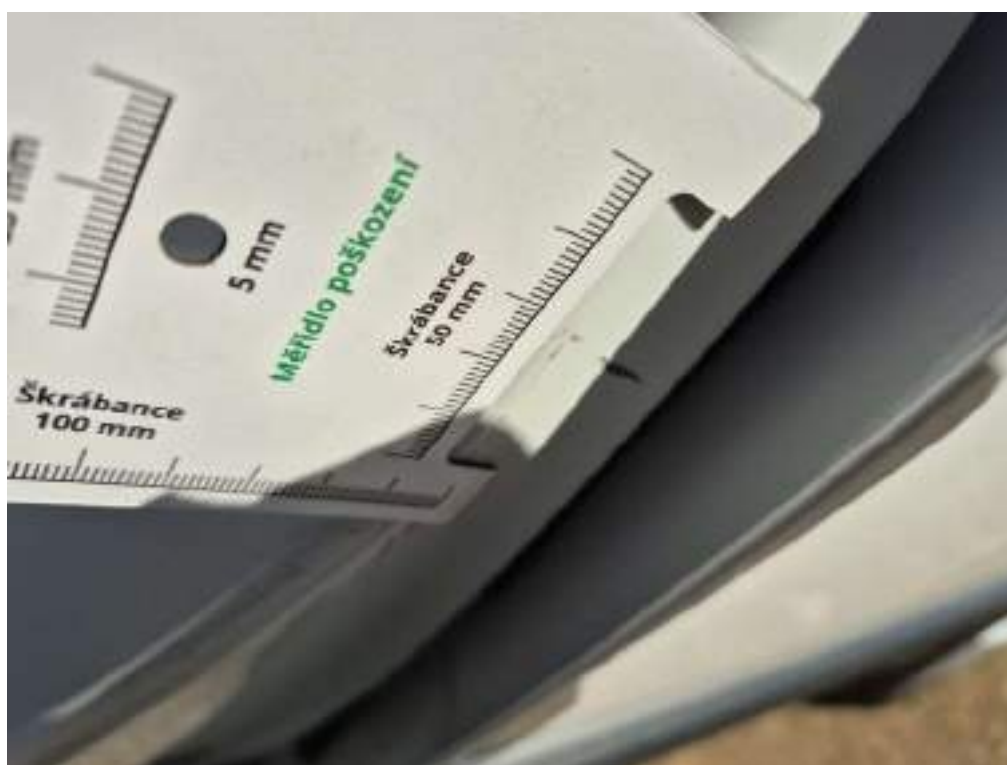
| P.č. | Poškozený díl | Druh poškození |
|---|---|---|
| 2 | B sloupek levý | Jamka |

**2 B sloupek levý - Jamka**  
Umístění:

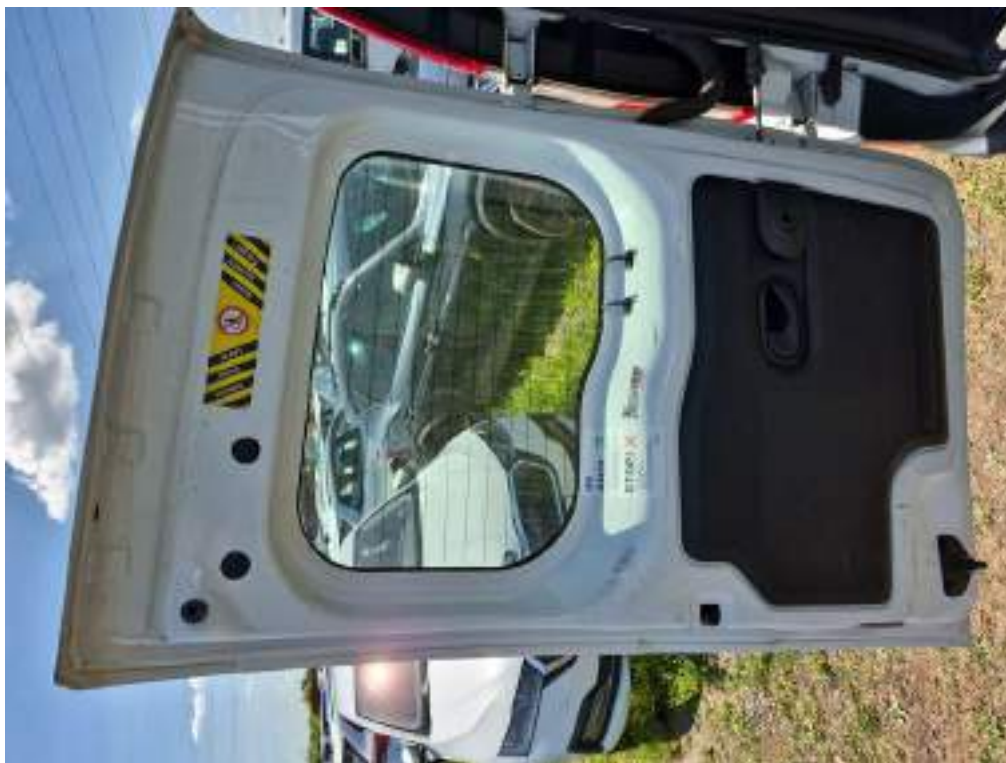
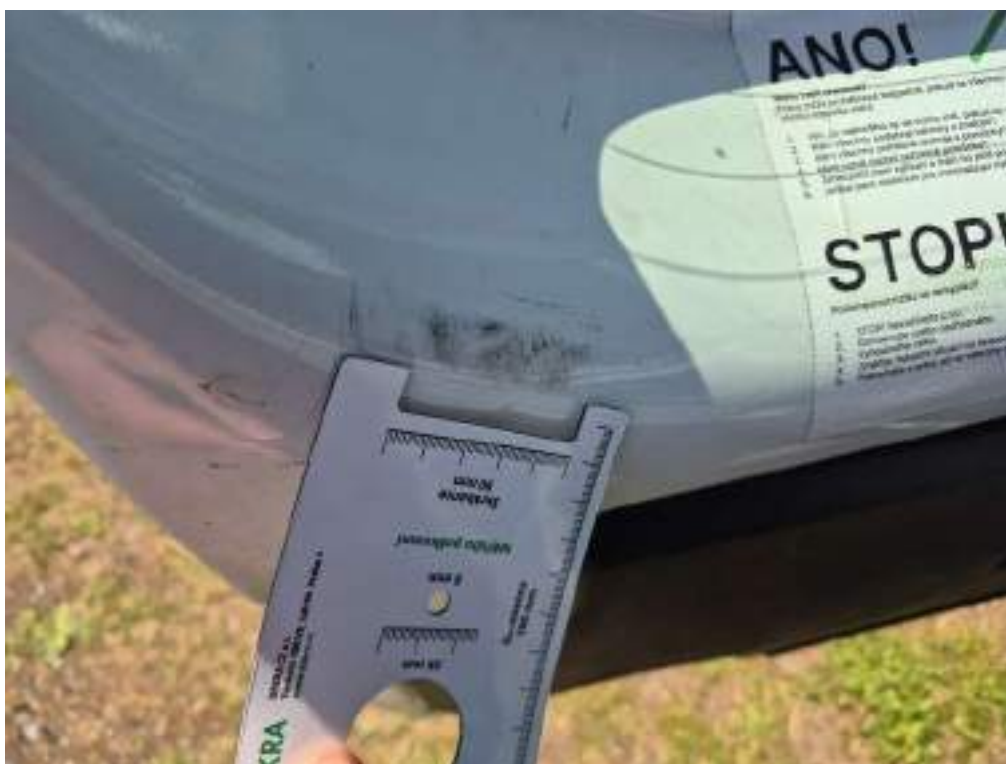
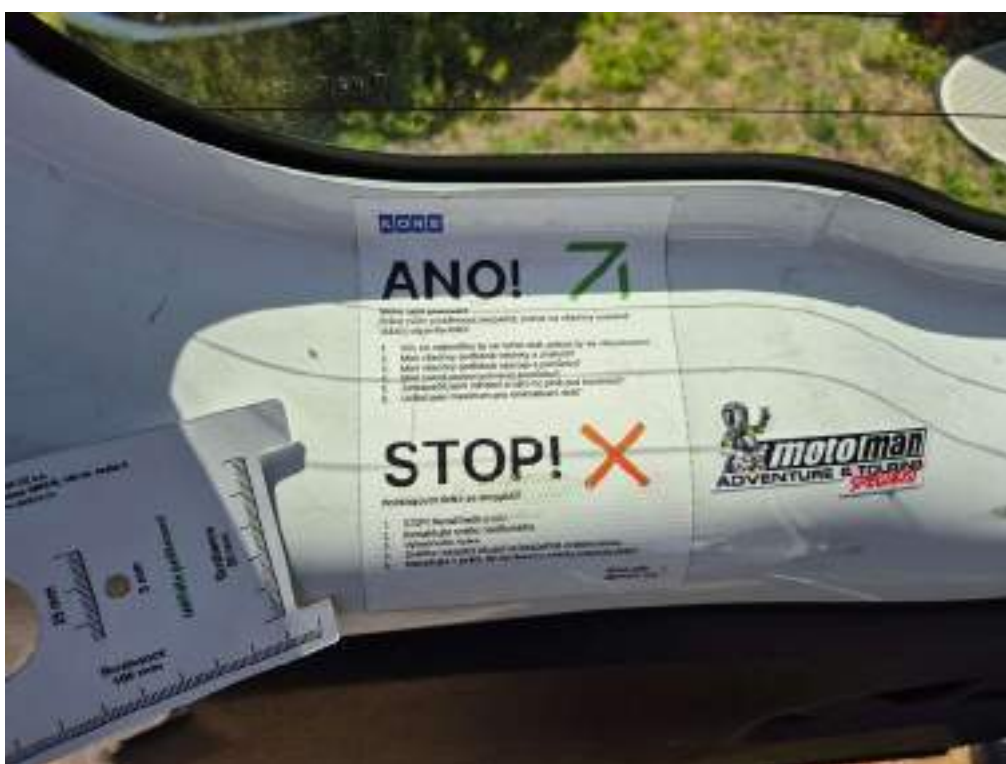
| P.č. | Poškozený díl | Druh poškození |
|---|---|---|
| 3 | Dveře zadní nákladové L křídlo<br><b>Poznámka:</b> + nadstandardní prvek (samolepka z vnitřní strany dveří) | Škrábance |

**3 Dveře zadní nákladové L křídlo - Škrábance**  
Umístění: Exteriér (vnější prostor)

Poznámka: + nadstandardní prvek  
(samolepka z vnitřní strany dveří)

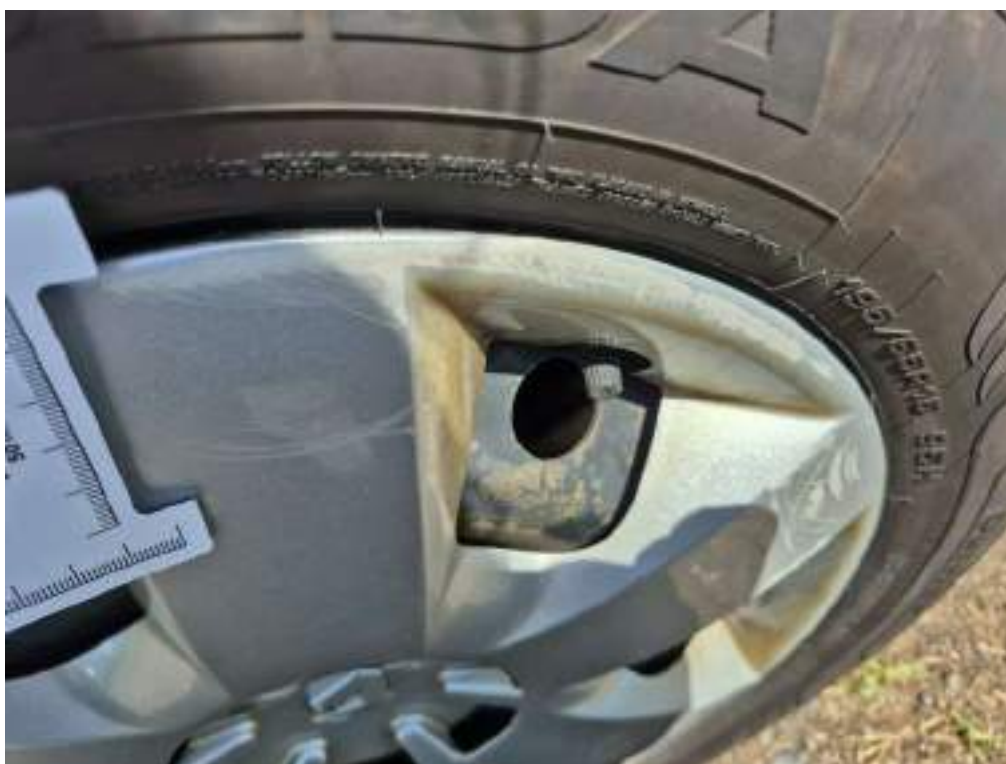
| P.č. | Poškozený díl | Druh poškození |
|---|---|---|
| 4 | Kryt LP kola | Prasklina |

**4** Kryt LP kola - Prasklina  
Umístění:

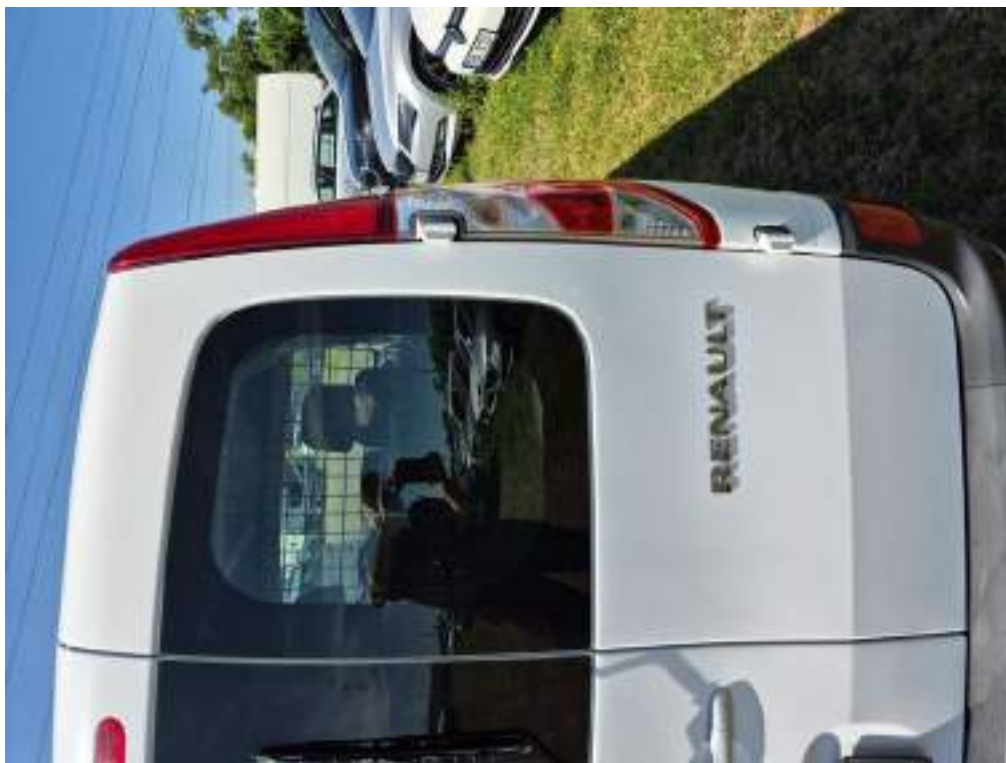
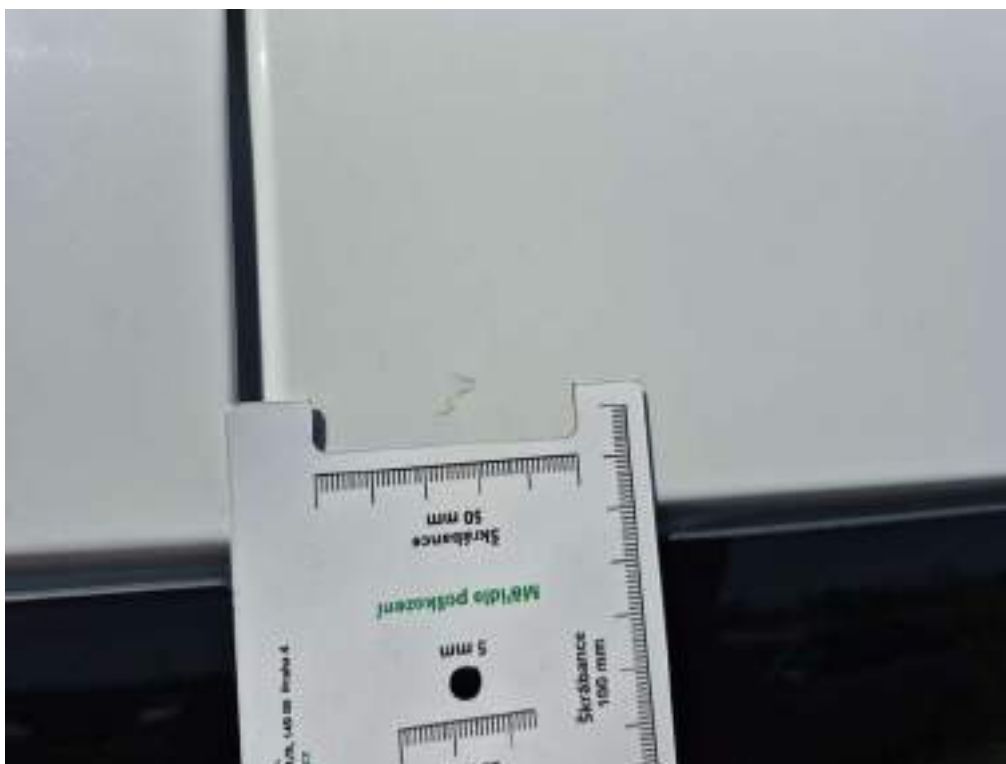
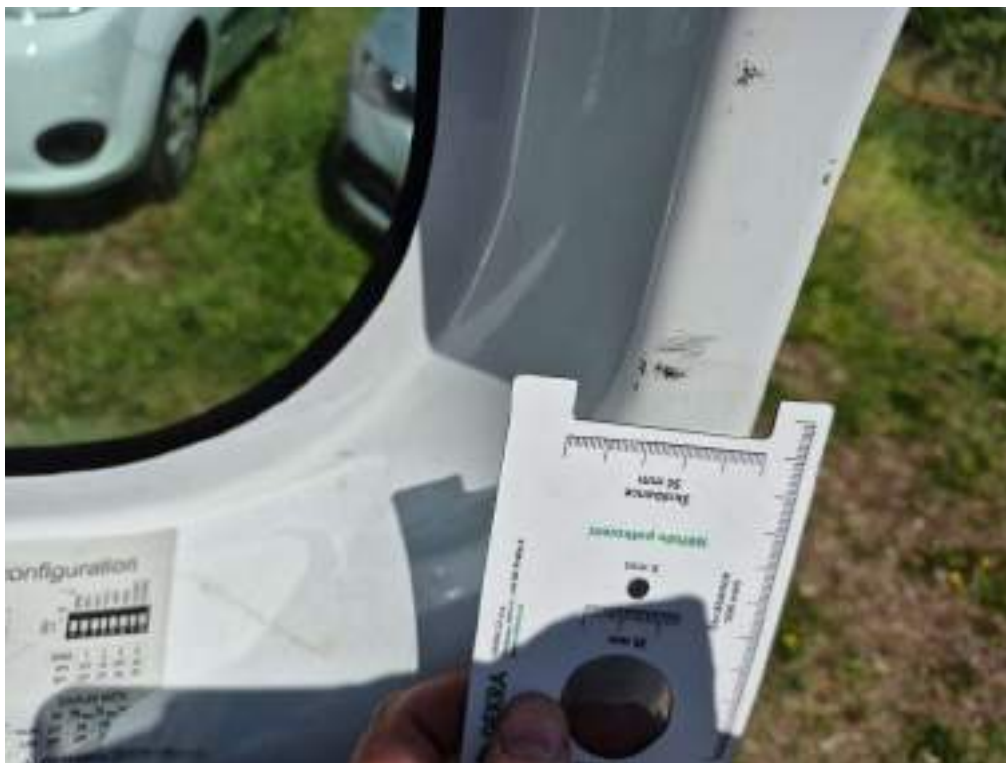
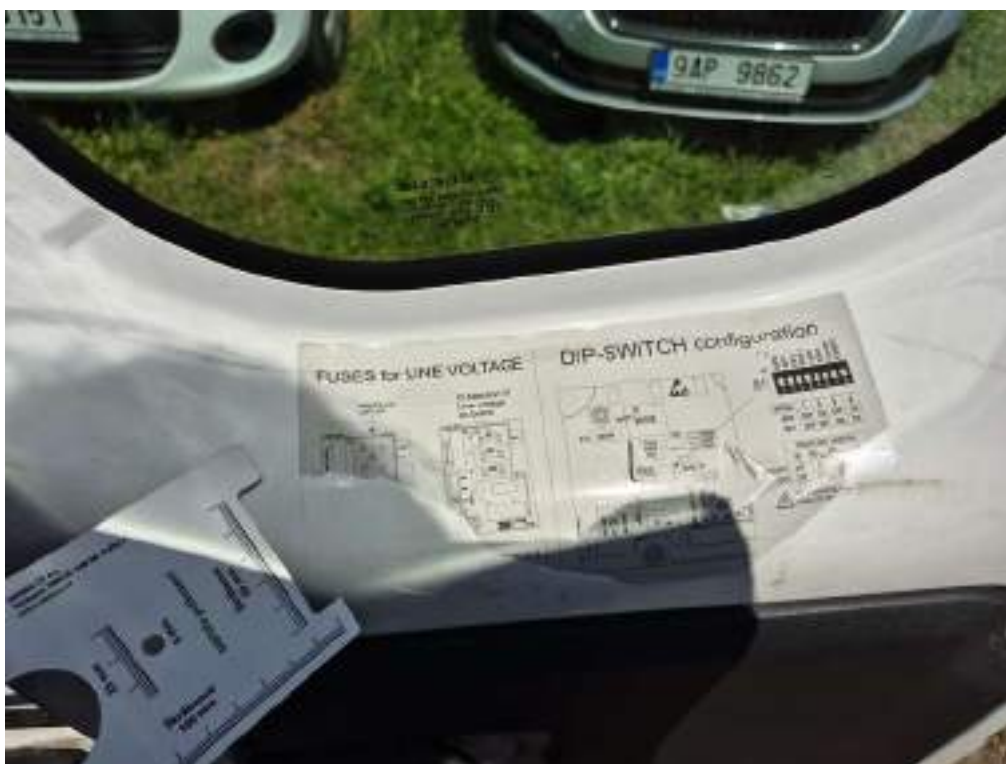
| P.č. | Poškozený díl | Druh poškození |
|---|---|---|
| 5 | Dveře zadní nákladové P křídlo<br><b>Poznámka:</b> + nadstandardní prvek (samolepka z vnitřní strany dveří) | Škrábance |

**5 Dveře zadní nákladové P křídlo - Škrábance**  
Umístění: Exteriér (vnější prostor)

Poznámka: + nadstandardní prvek  
(samolepka z vnitřní strany dveří)

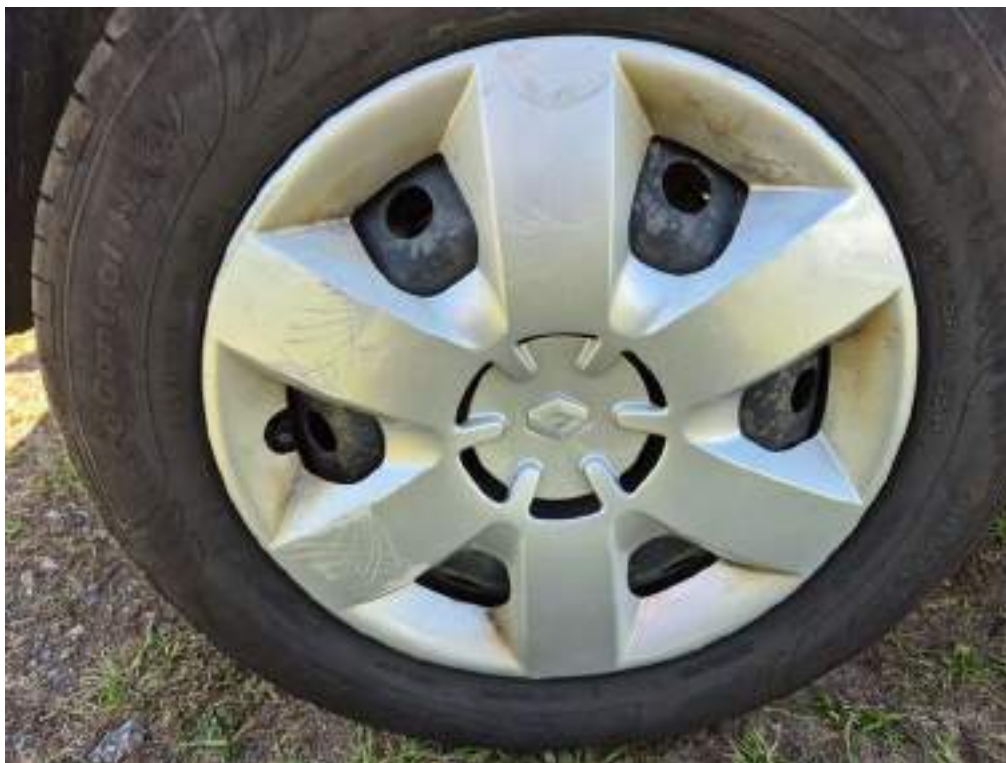
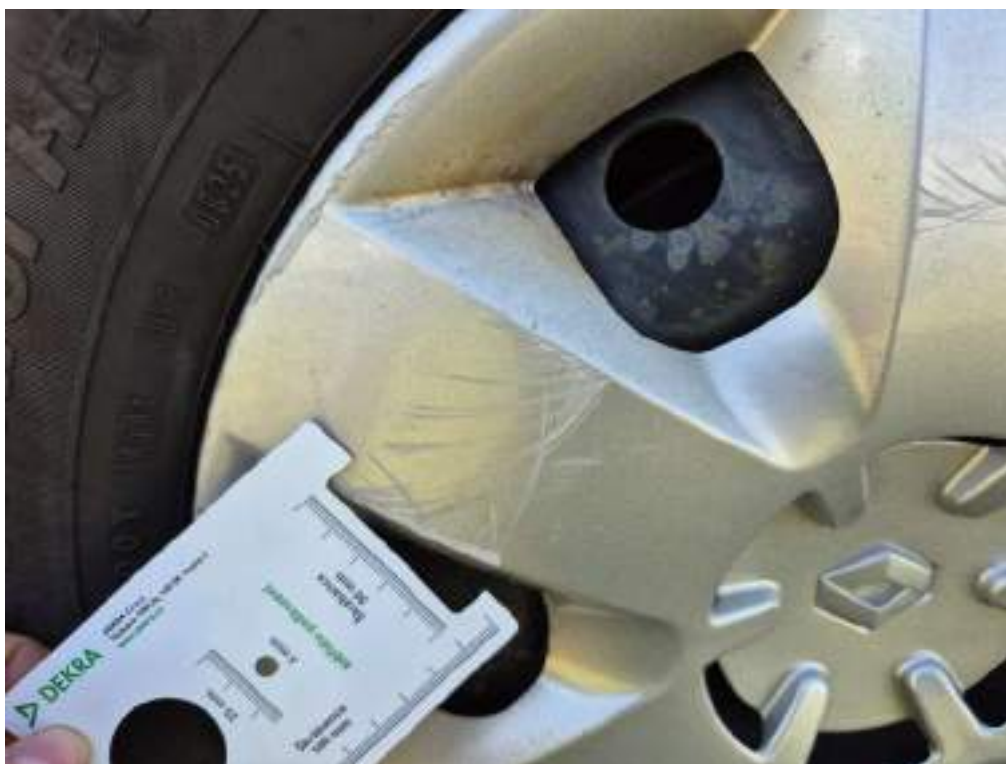
| P.č. | Poškozený díl | Druh poškození |
|---|---|---|
| 6 | Kryt PZ kola | Škrábance |

**6 Kryt PZ kola - Škrábance**  
Umístění:

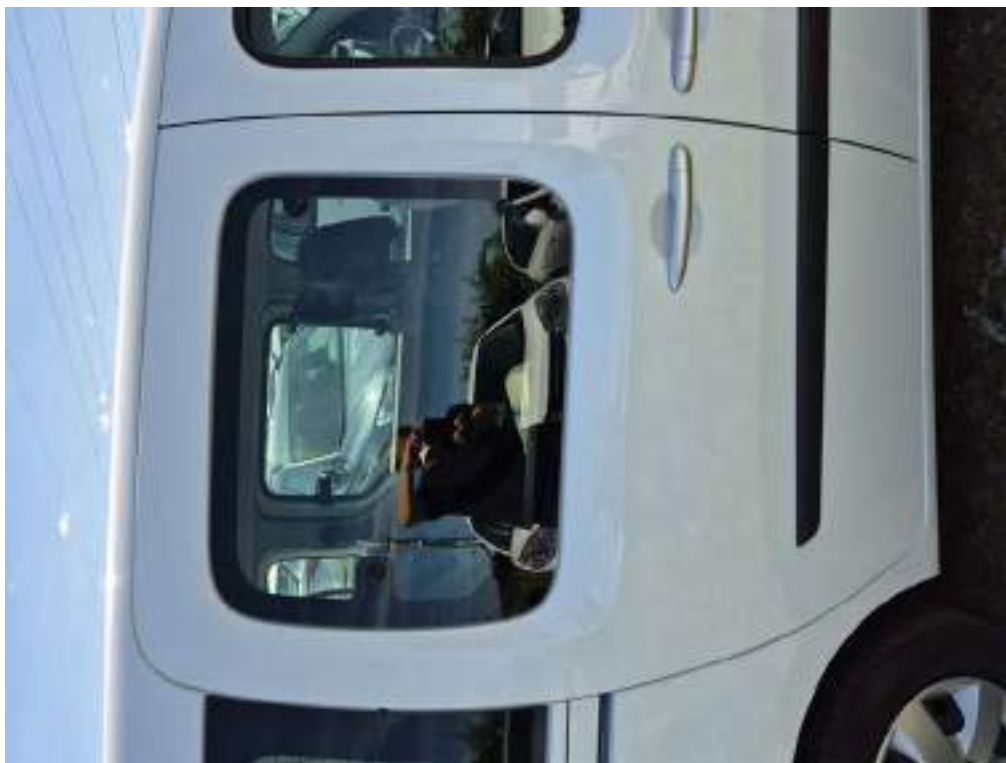
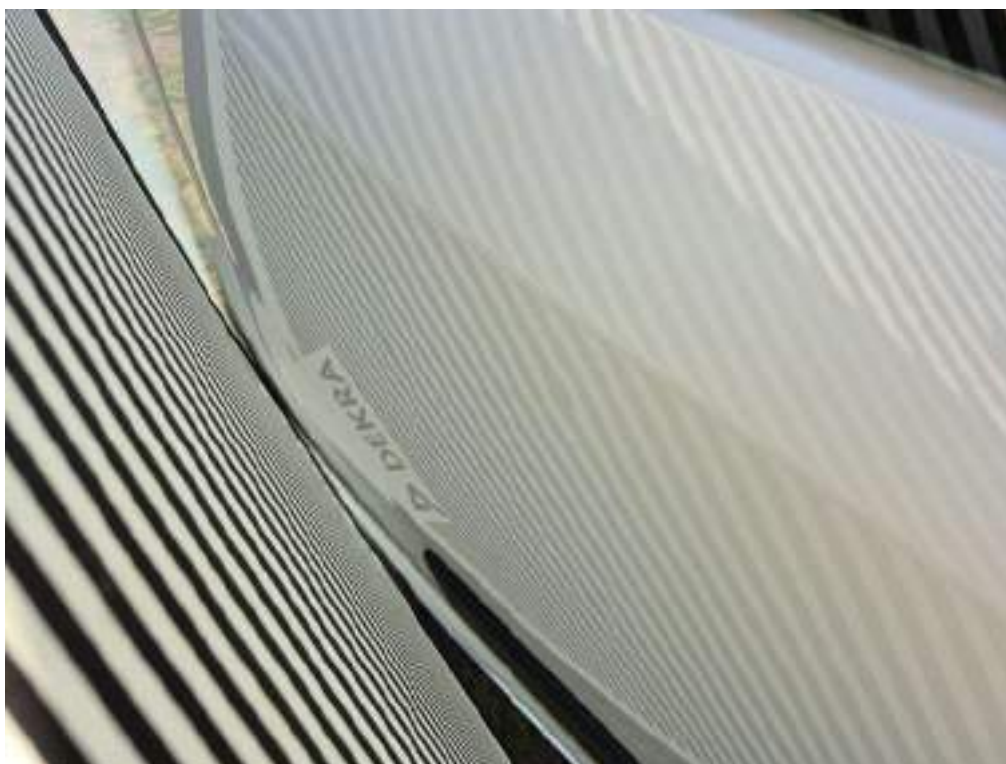
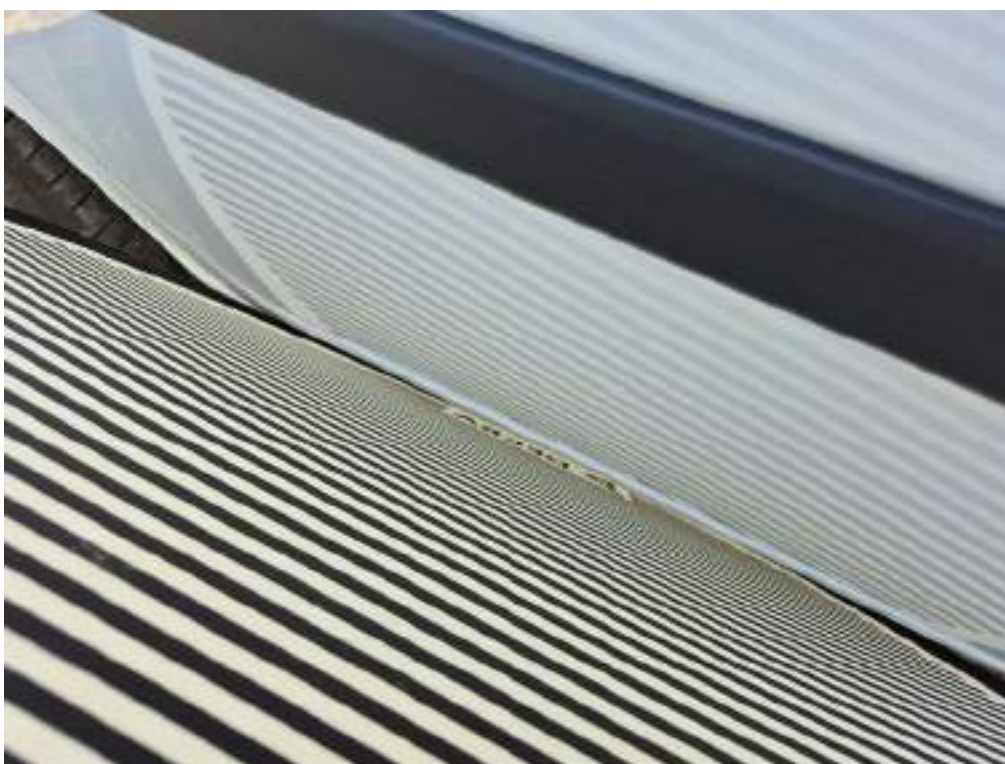
| P.č. | Poškozený díl | Druh poškození |
|---|---|---|
| 7 | Dveře zadní pravé | Jamka |

**7 Dveře zadní pravé - Jamka**  
Umístění:

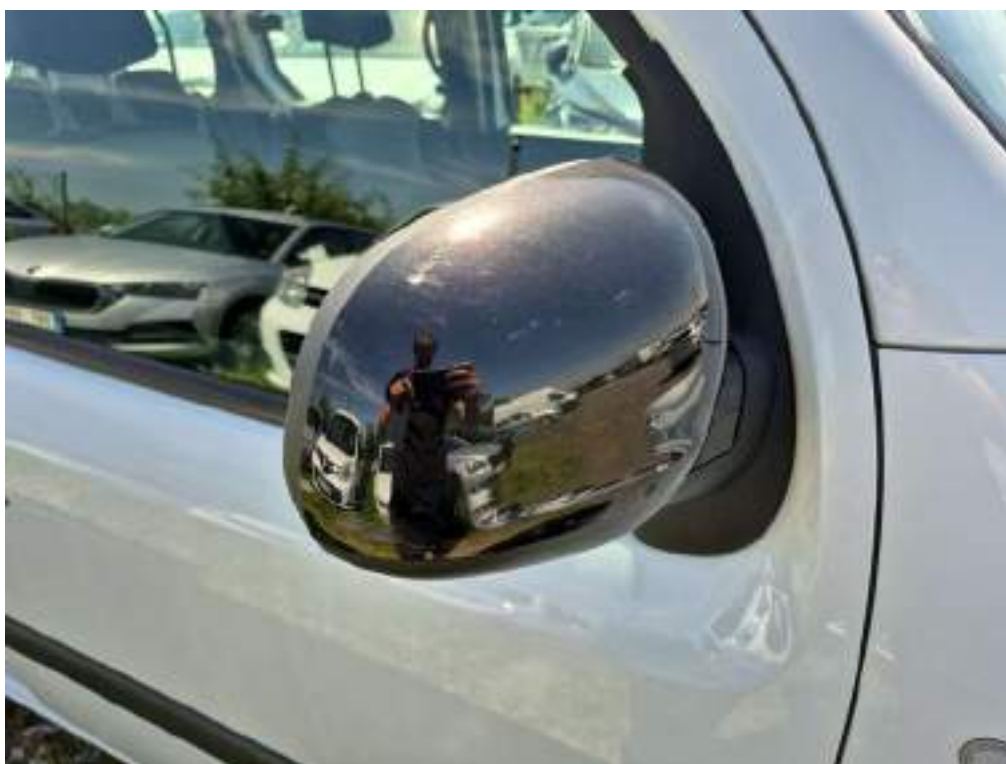
| P.č. | Poškozený díl | Druh poškození |
|---|---|---|
| 8 | Kryt P zpětného zrcátka | Škrábance |

**Kryt P zpětného zrcátka - Škrábance**

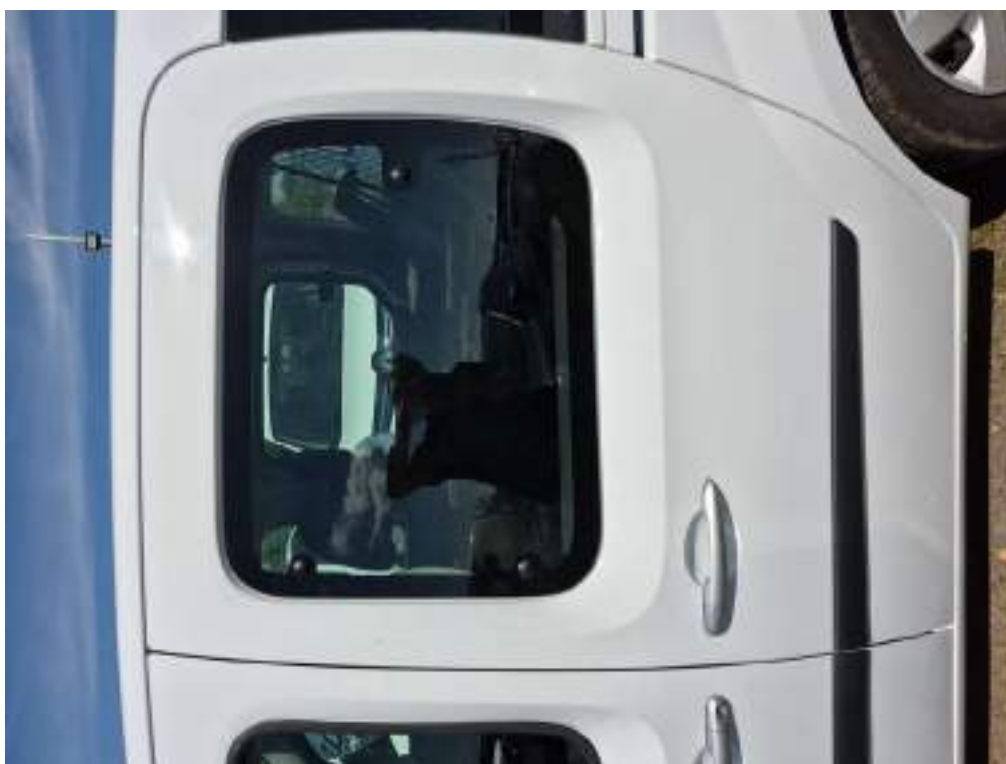
| P.č. | Poškozený díl | Druh poškození |
|---|---|---|
| 10 | Dveře zadní levé | Škrábance |

10 Dveře zadní levé - Škrábance  
Umístění:

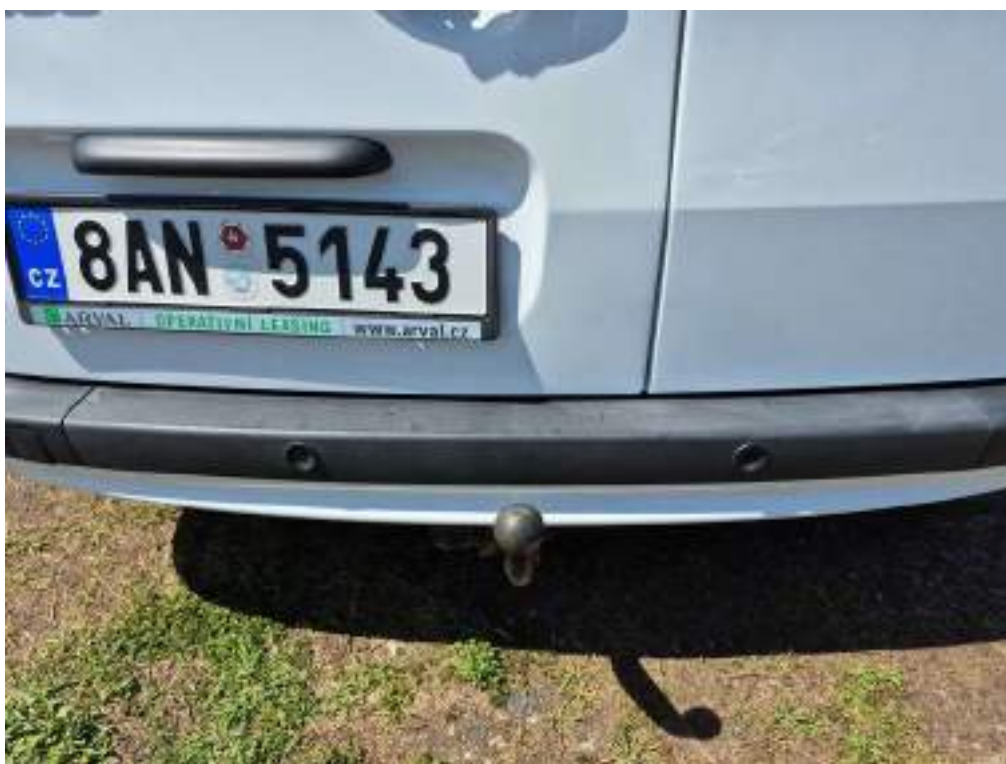
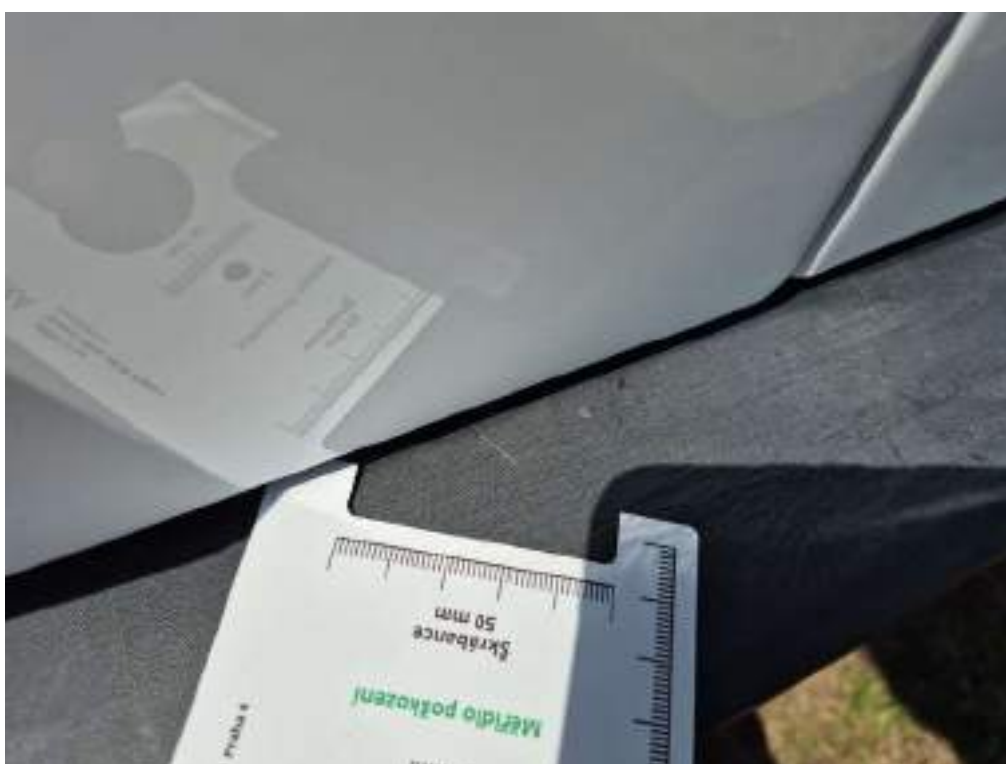
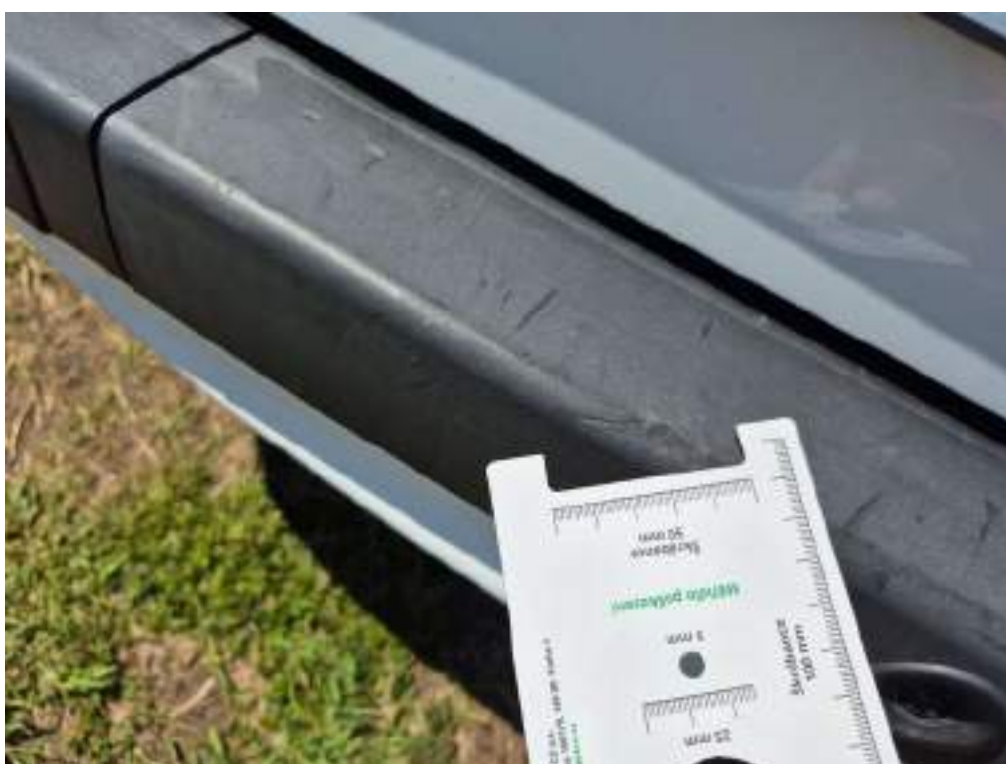
| P.č. | Poškozený díl | Druh poškození |
|---|---|---|
| 11 | Nárazník Z střední díl | Škrábance |

**11** Nárazník Z střední díl - Škrábance  
Umístění: Exteriér (vnější prostor)

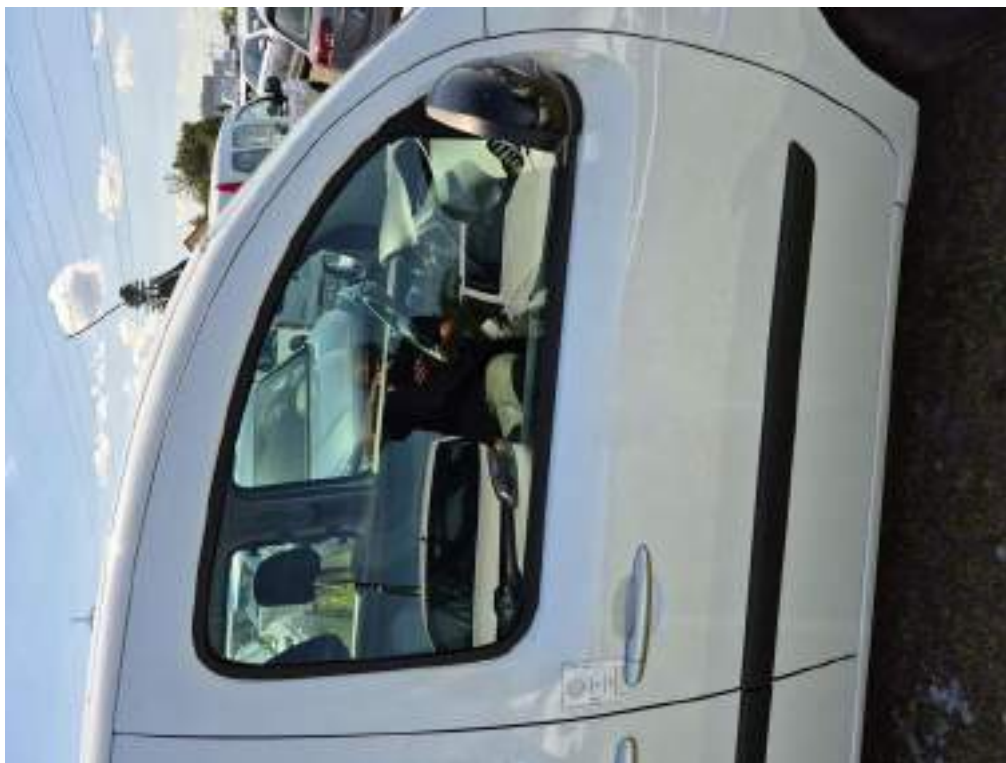
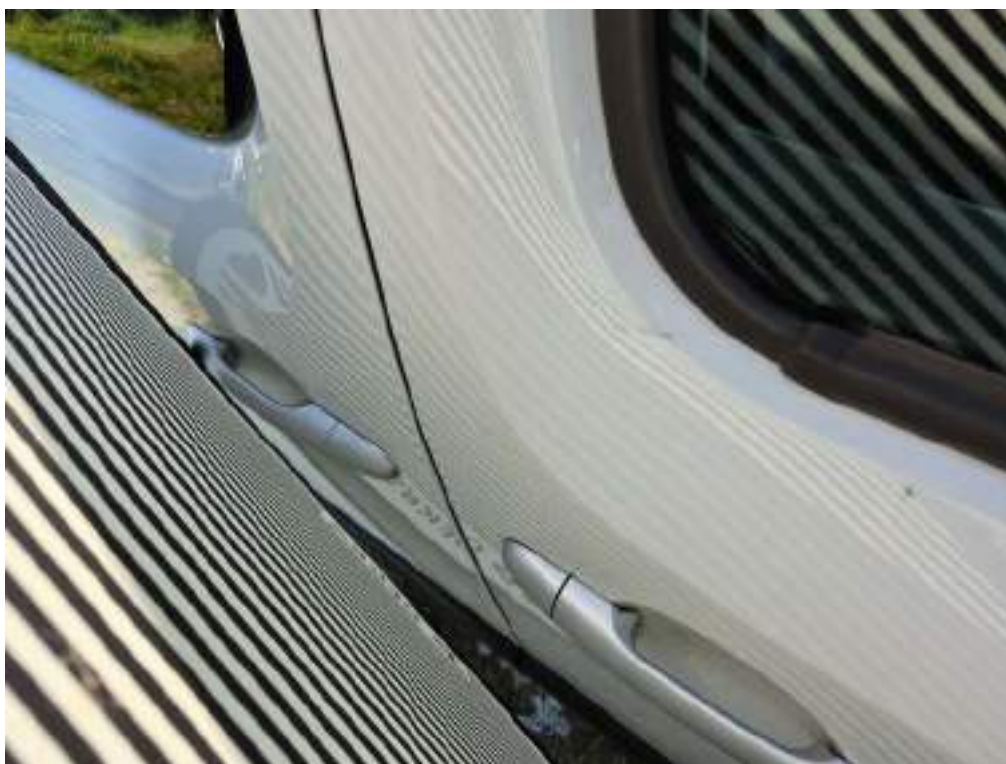
| P.č. | Poškozený díl | Druh poškození |
|---|---|---|
| 12 | Dveře přední pravé | Jamka |

**12 Dveře přední pravé - Jamka**  
Umístění:

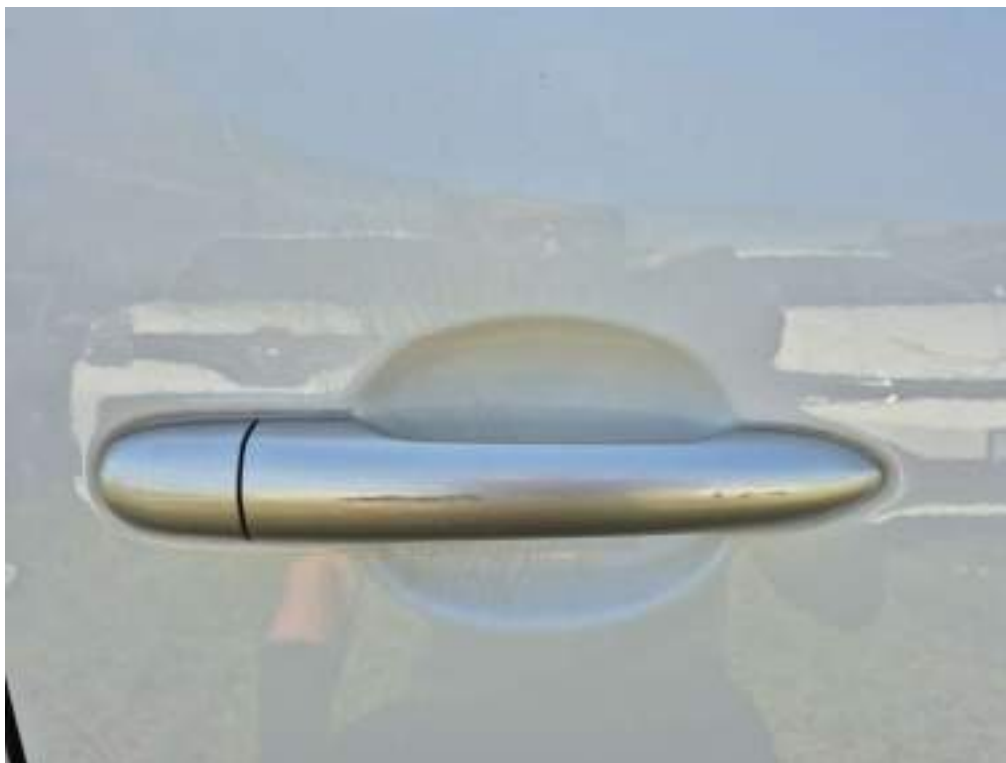
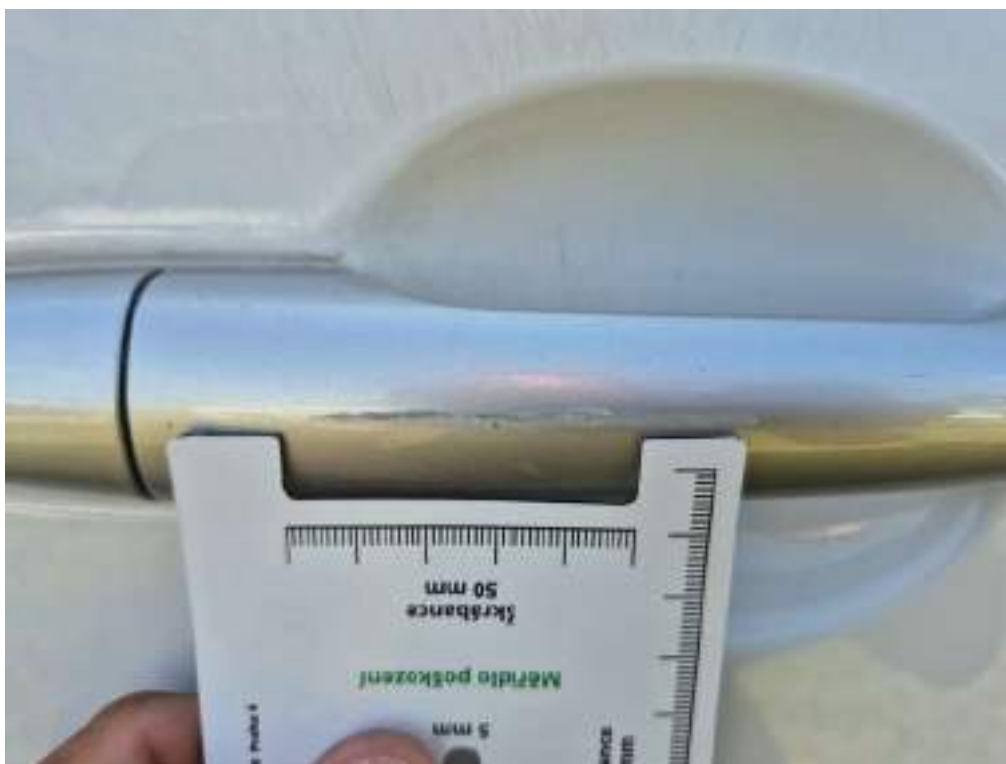
| P.č. | Poškozený díl | Druh poškození |
|---|---|---|
| 13 | Madlo kliky PP dveří | Škrábance |

**13** **Madlo kliky PP dveří - Škrábance**  
Umístění: Exteriér (vnější prostor)

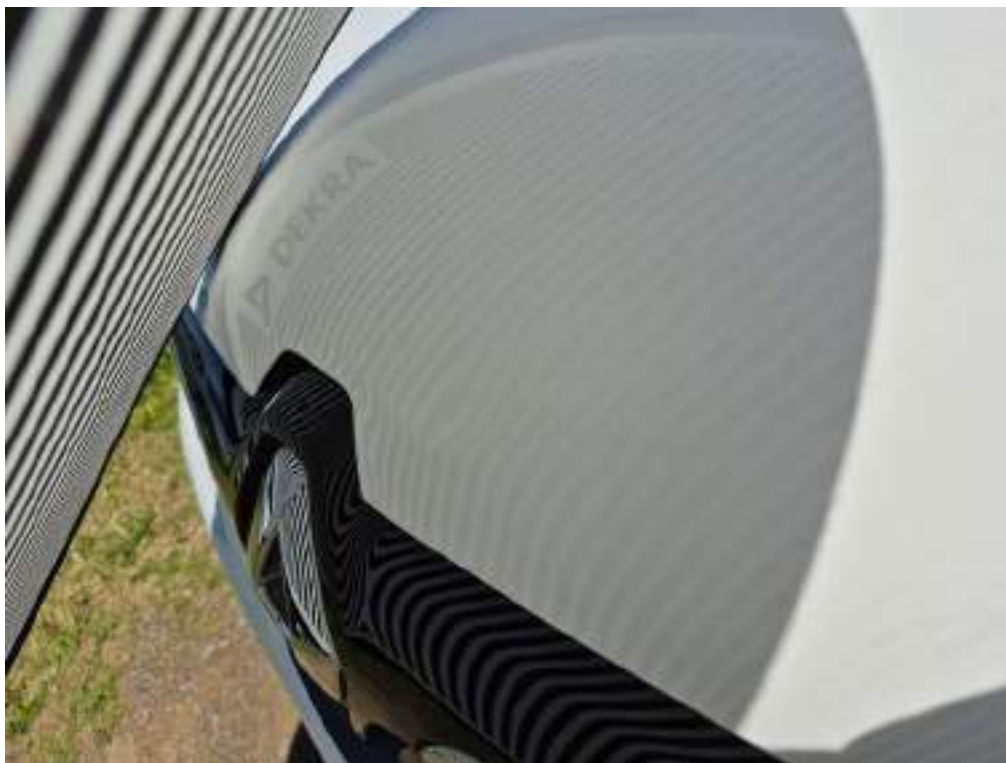
| P.č. | Poškozený díl | Druh poškození |
|---|---|---|
| 14 | Víko motoru | Deformace |

14 Viko motoru - Deformace  
Umístění:
