**DEKRA CZ a.s.**

**ARVAL CZ s.r.o.**

| RZ: | <b>8AN5143</b> | VIN: | VF1WK000266845148 |
| Model vozidla: | Renault Kangoo 2 (2008) | Provedení: | Kangoo 1.5BdCi 95 Zen 5d |

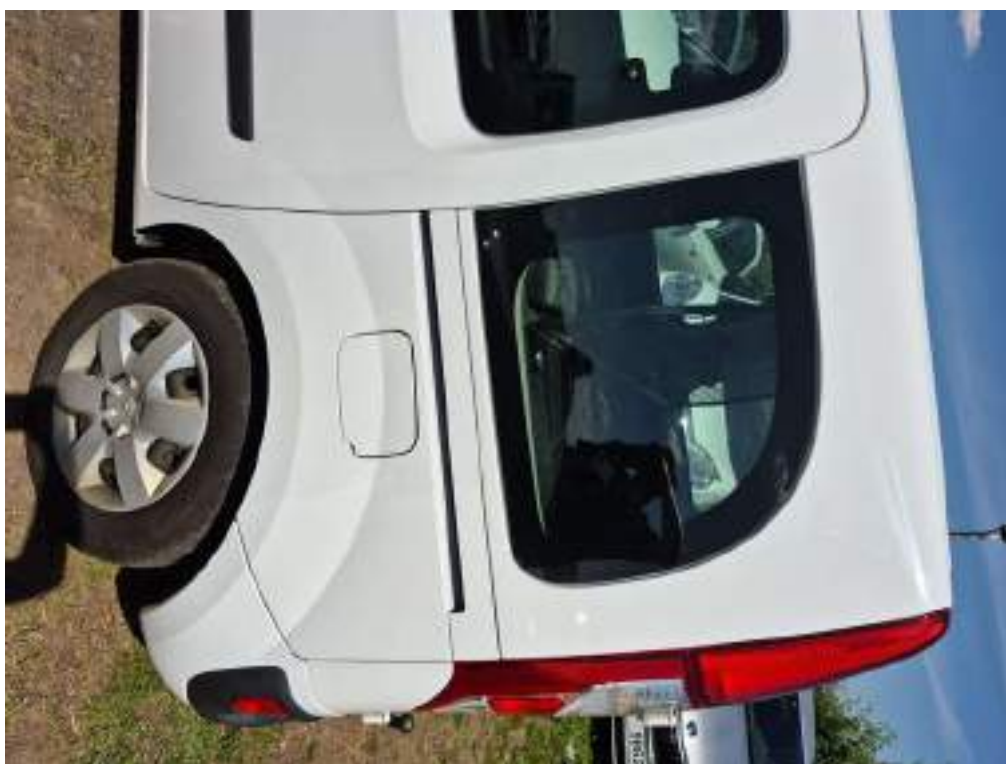
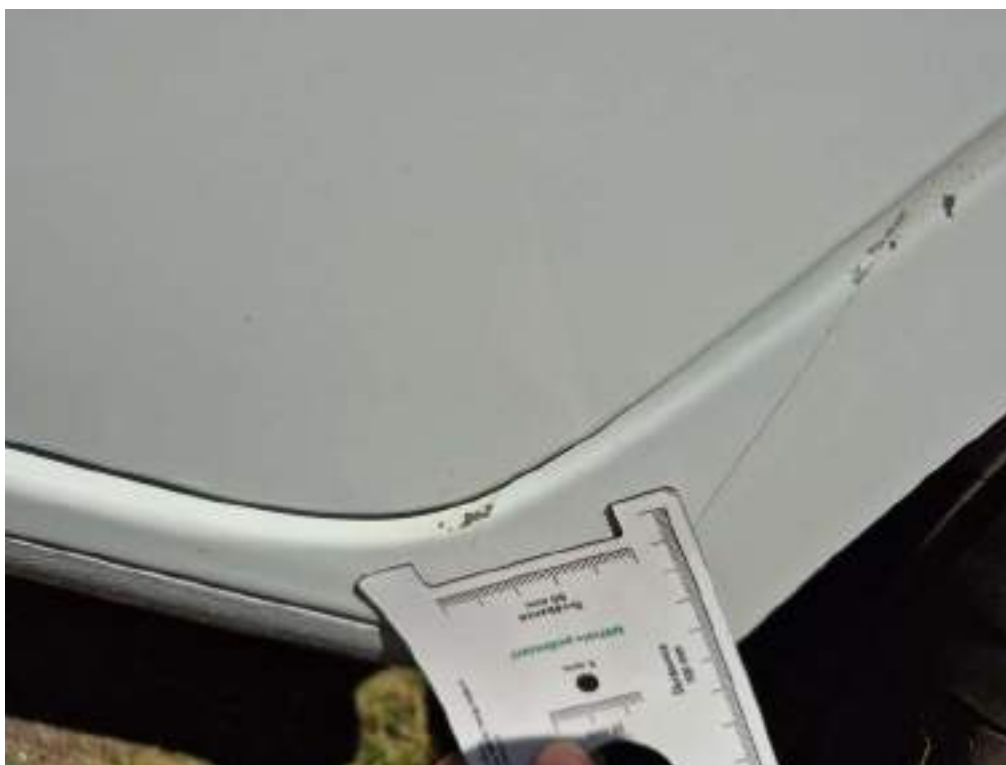
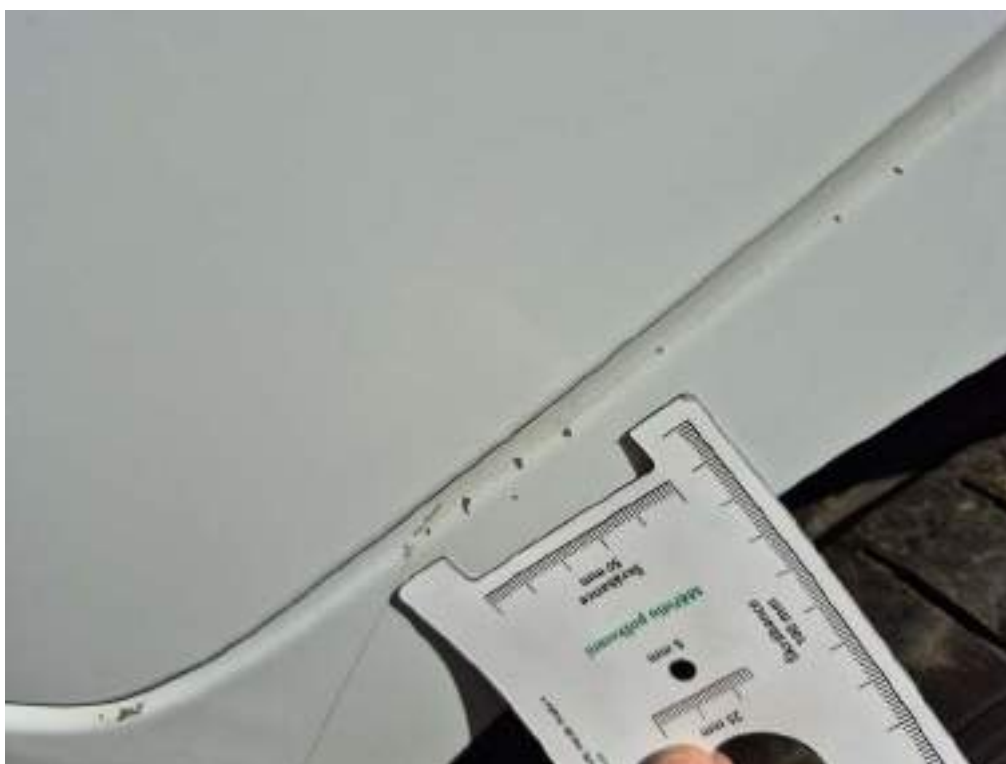
| P.č. | Poškozený díl | Druh poškození |
|---|---|---|
| 15 | Bočnice zadní levá | Škrábance |

**15** Bočnice zadní levá - Škrábance

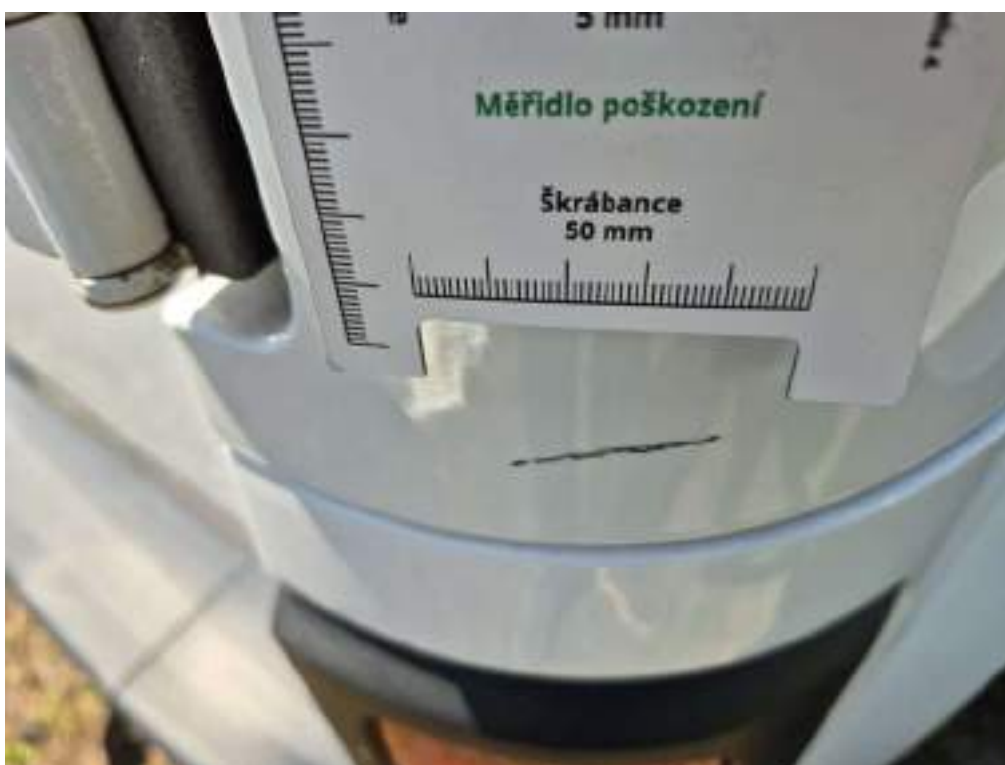
| P.č. | Poškozený díl | Druh poškození |
|---|---|---|
| 16 | Lišta pod zadním světlem P | Škrábance |

**16** Lišta pod zadním světlem P - Škrábance  
Umístění: Exteriér (vnější prostor)

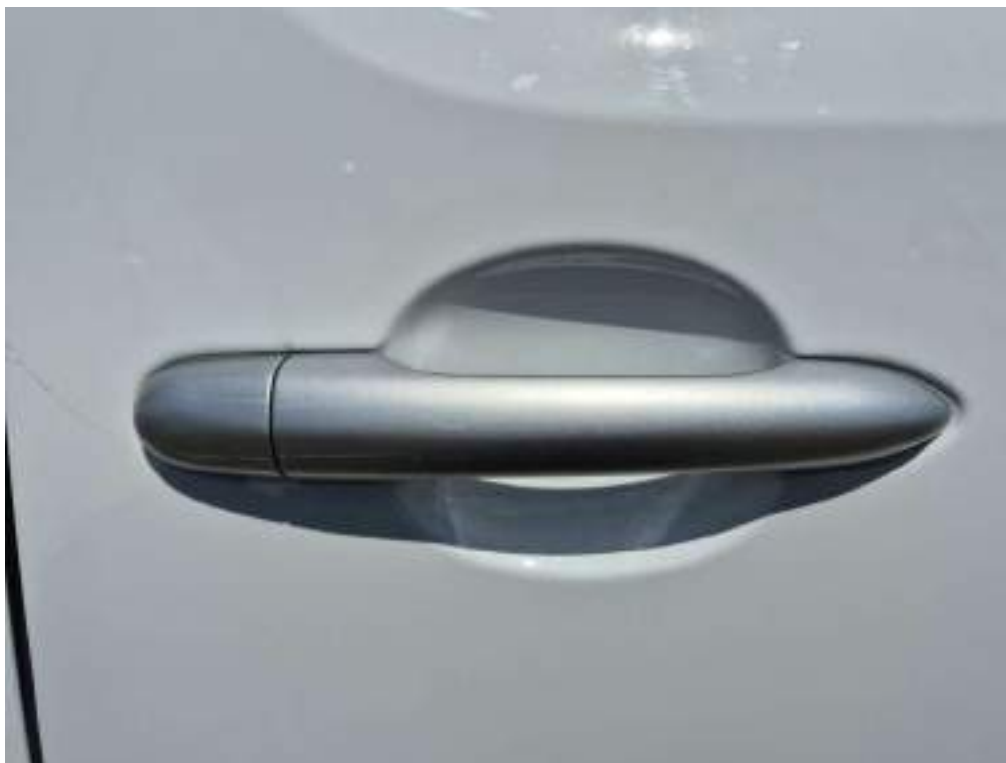
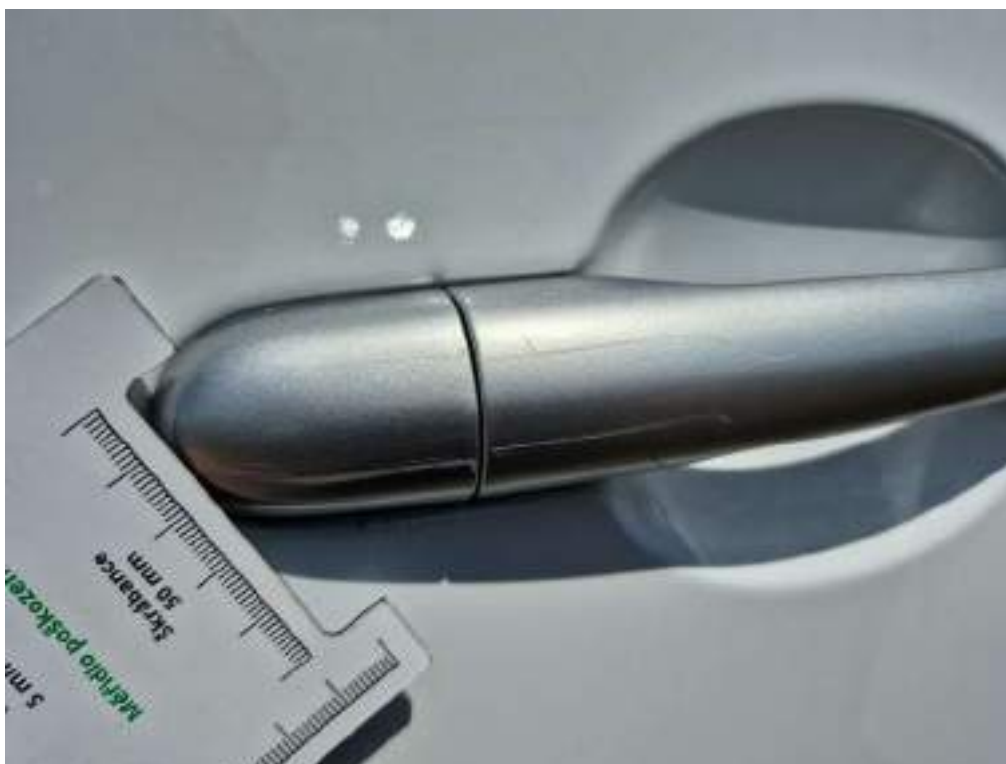
| P.č. | Poškozený díl | Druh poškození |
|---|---|---|
| 17 | Madlo kliky LZ dveří | Škrábance |

**17** Madlo kliky LZ dveří - Škrábance  
Umístění: Exteriér (vnější prostor)

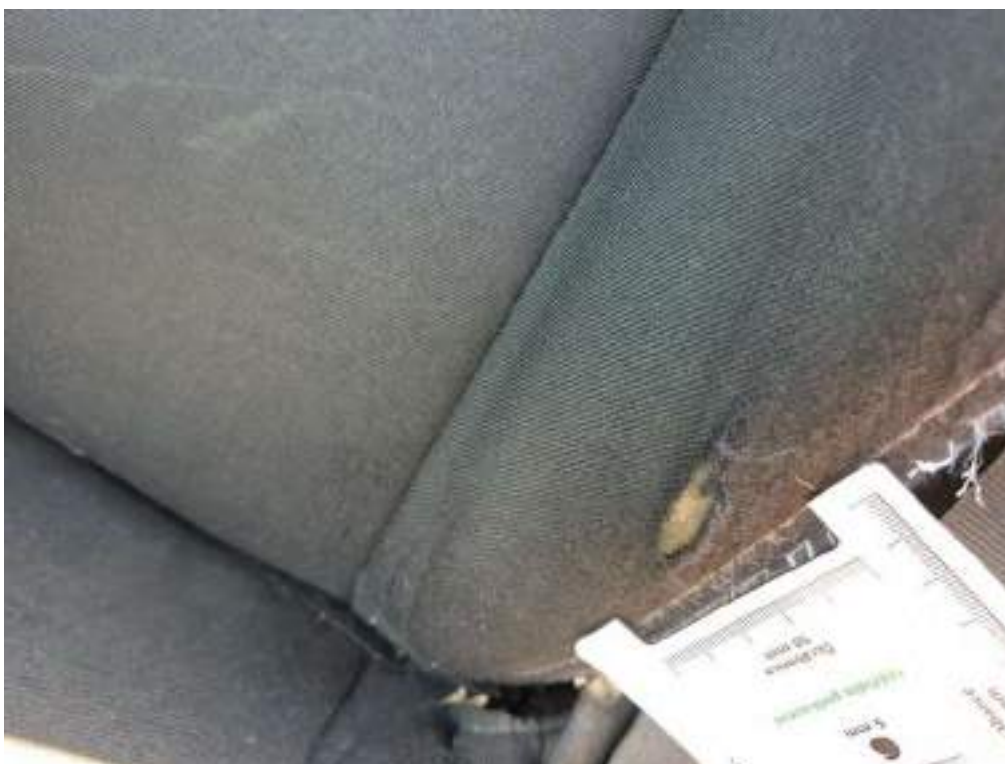
| P.č. | Poškozený díl | Druh poškození |
|---|---|---|
| 18 | Potah opěradla sedadla řidiče | Prasklina |

**18** Potah opěradla sedadla řidiče - Prasklina  
Umístění: Interiér (vnitřní prostor)

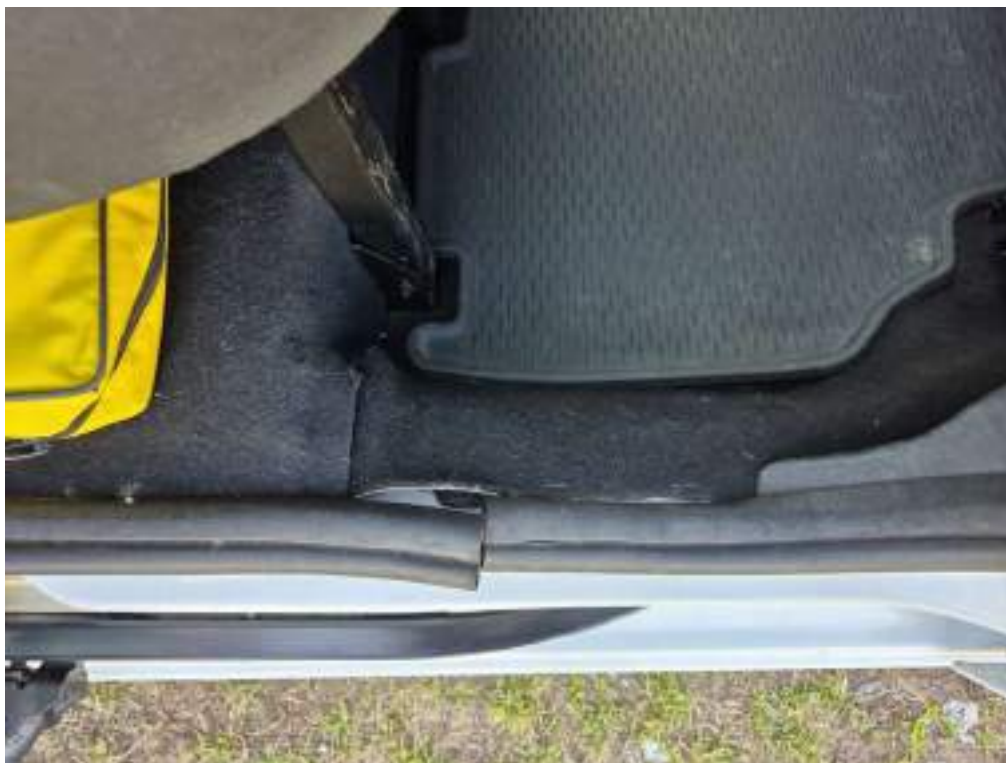
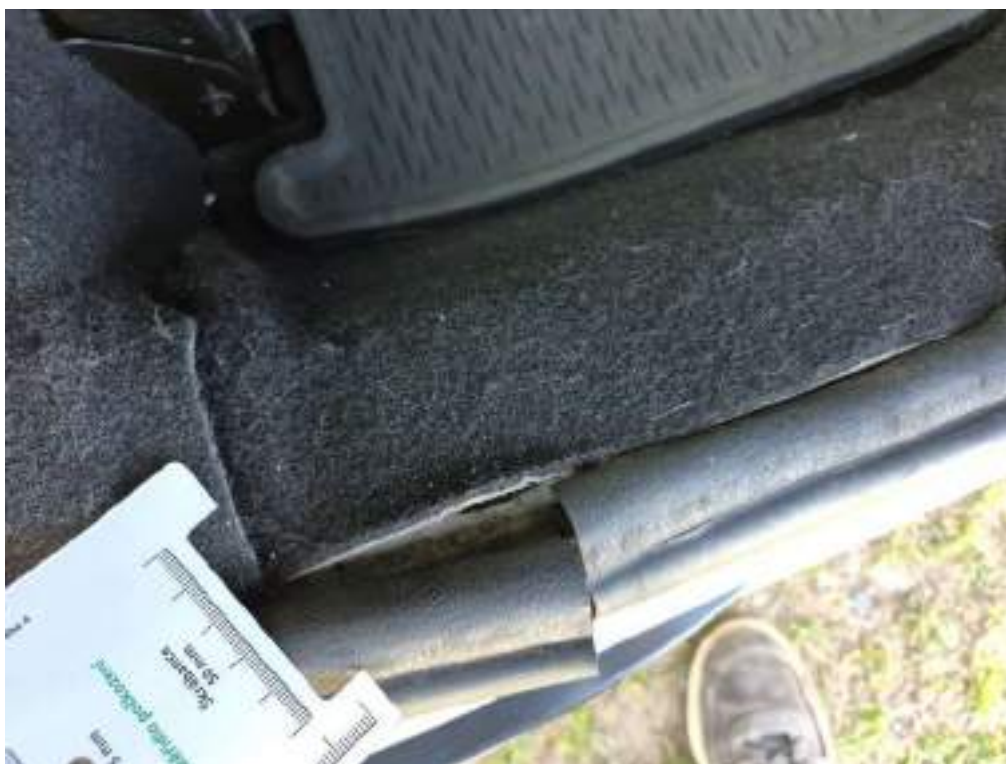
| P.č. | Poškozený díl | Druh poškození |
|---|---|---|
| 19 | Koberec přední | Ke slícování |

**19** Koberec přední - Ke slícování

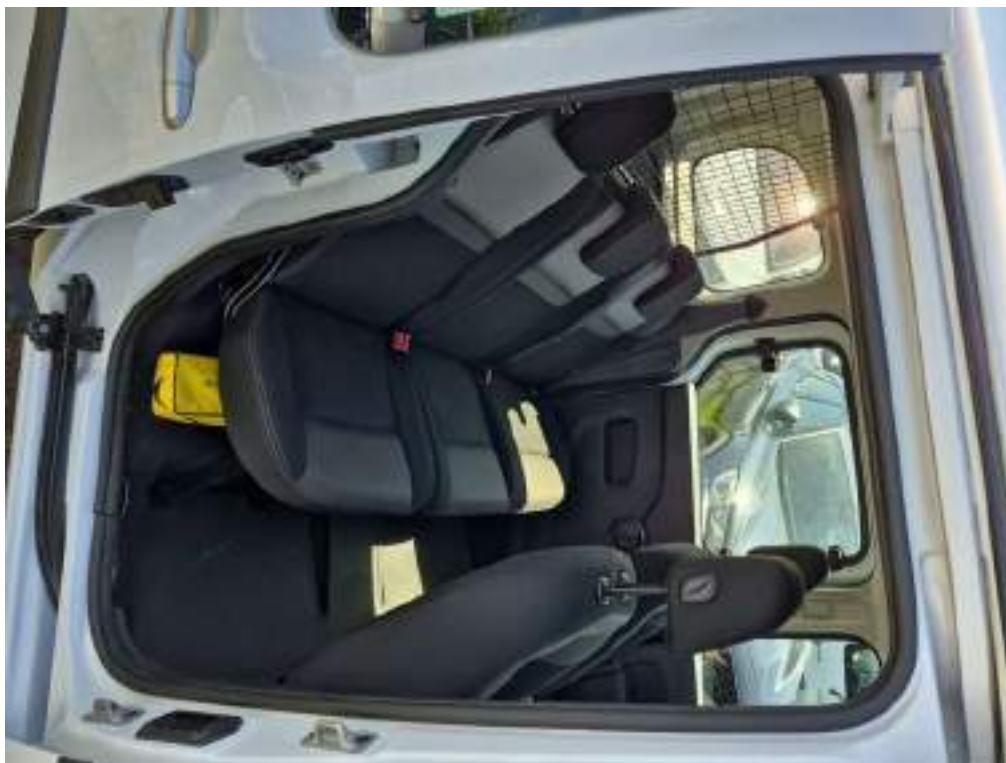
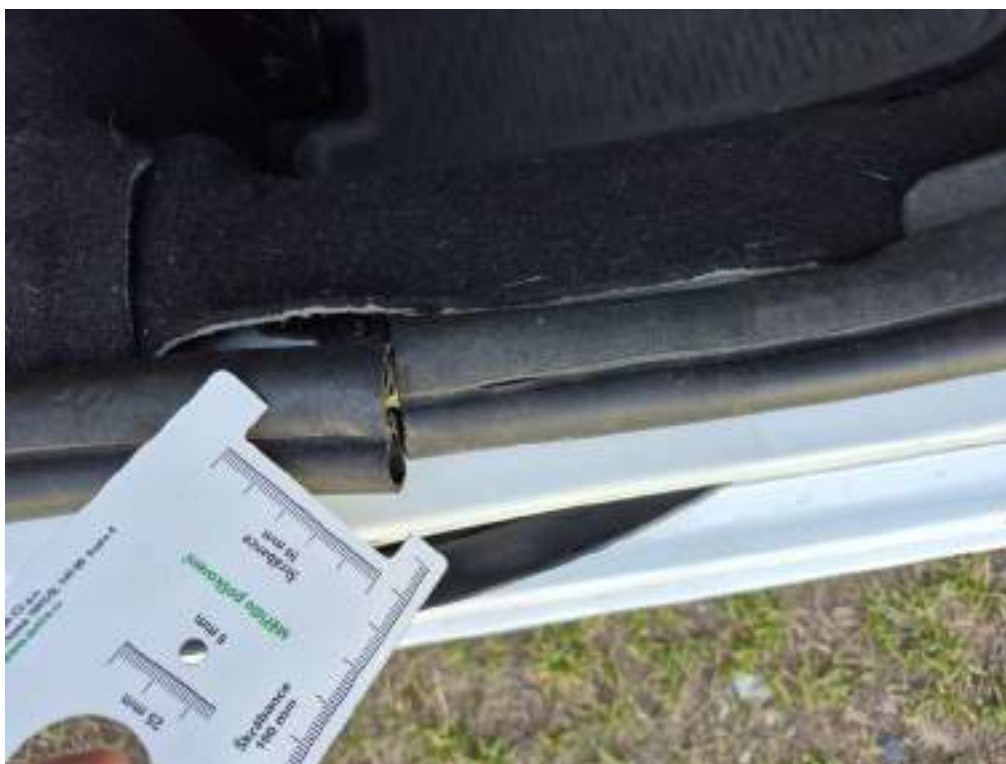
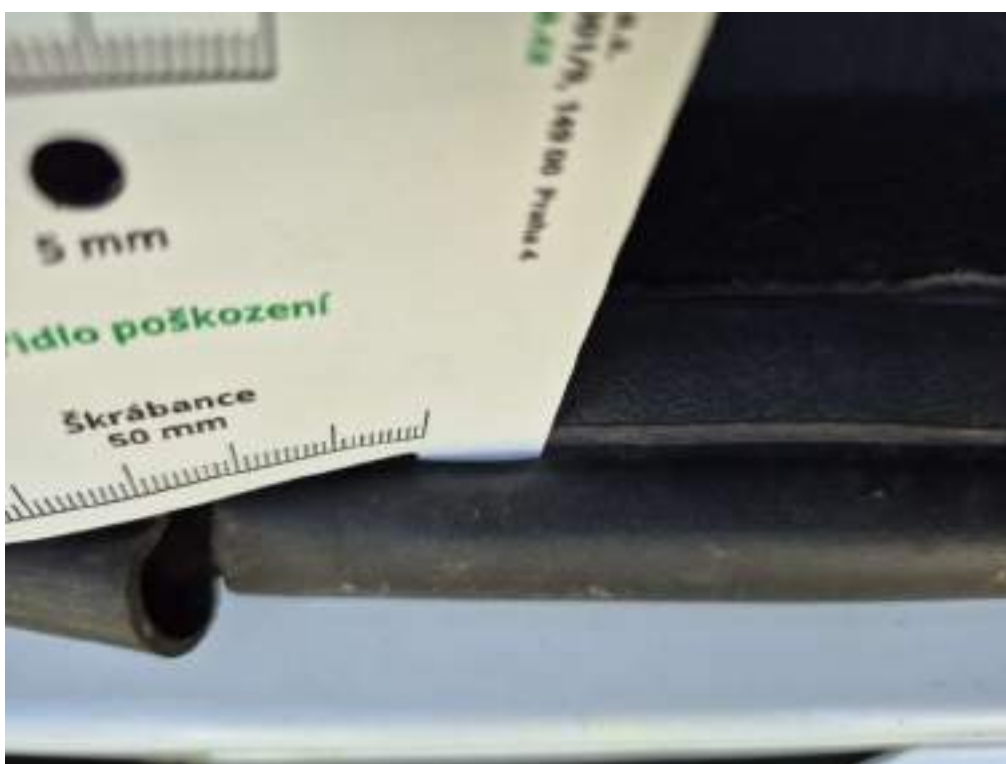
| P.č. | Poškozený díl | Druh poškození |
|---|---|---|
| 20 | Těsnění PZ dveří | Prasklina |

**20** Těsnění PZ dveří - Prasklina

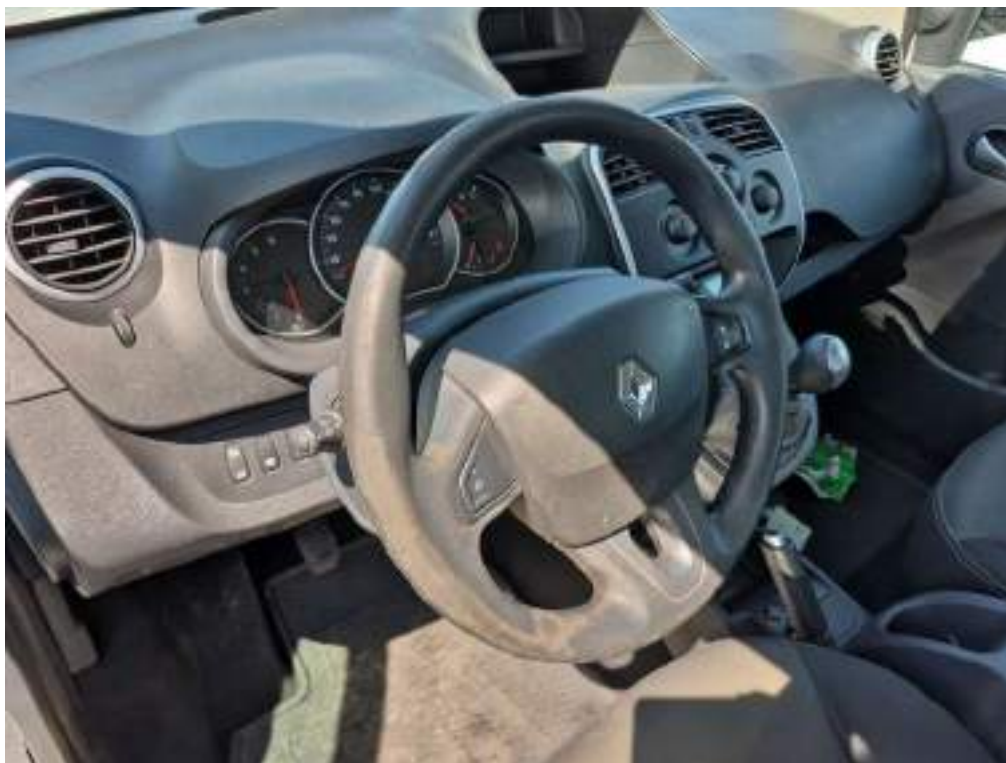
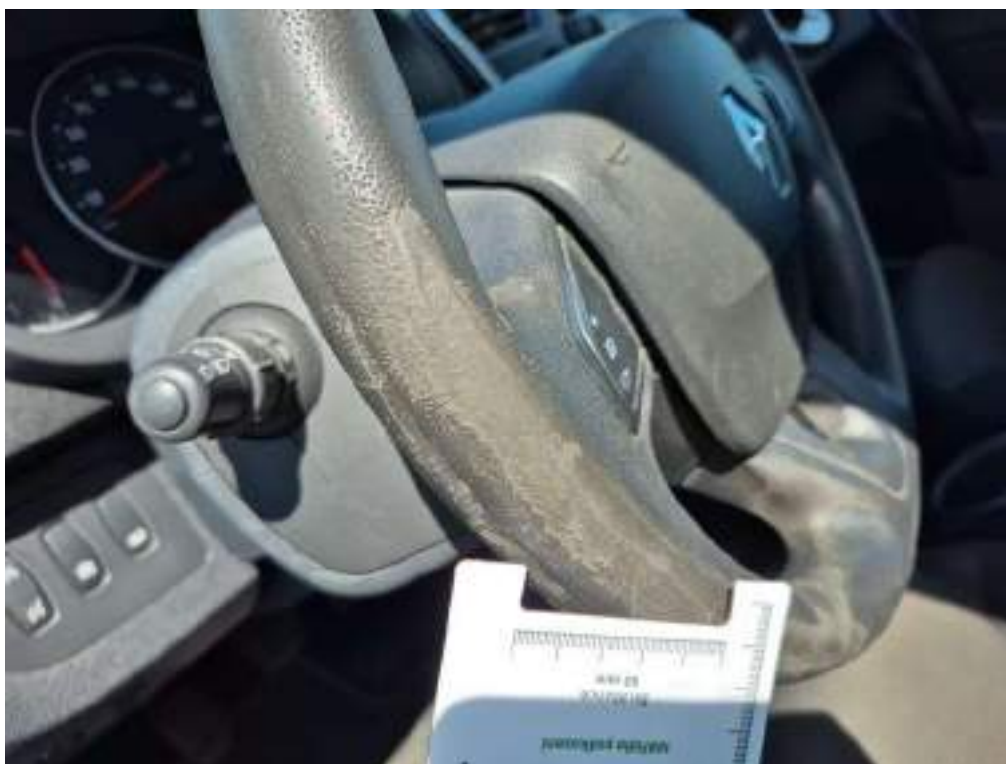
| P.č. | Poškozený díl | Druh poškození |
|---|---|---|
| 21 | Volant | Opotřebení |

**21** Volant - Opatřebení  
Umístění:

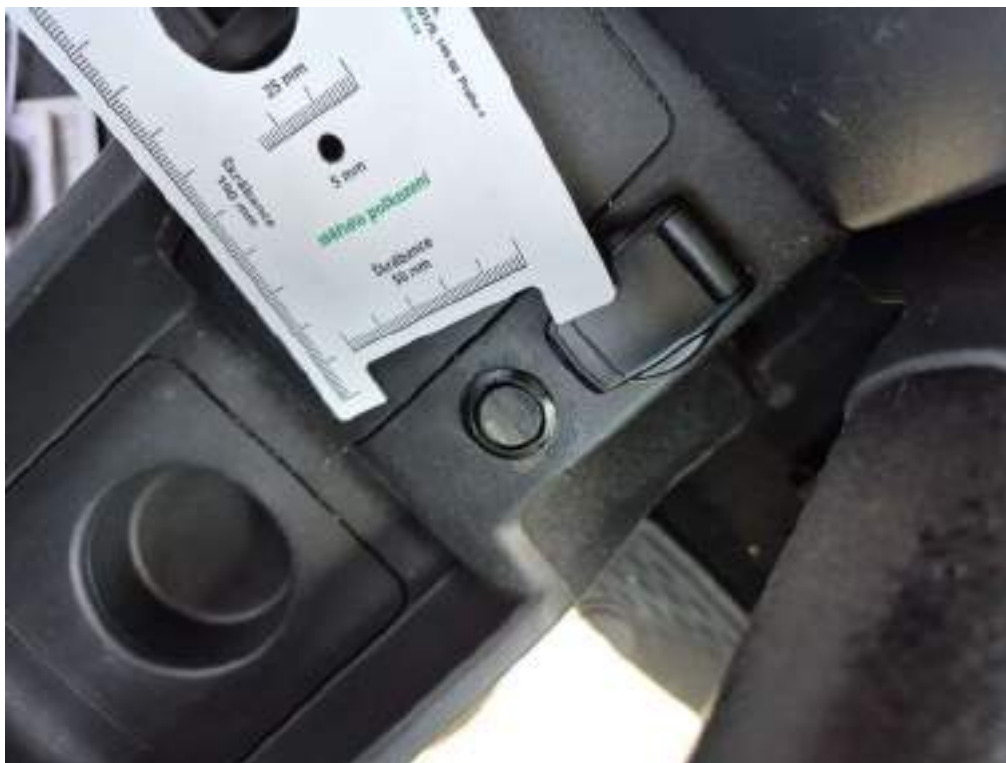
| P.č. | Poškozený díl | Druh poškození |
|---|---|---|
| 22 | Středový panel | Nadstandardní prvek |

**22 Středový panel - Nadstandardní prvek**  
Umístění: Interiér (vnitřní prostor)

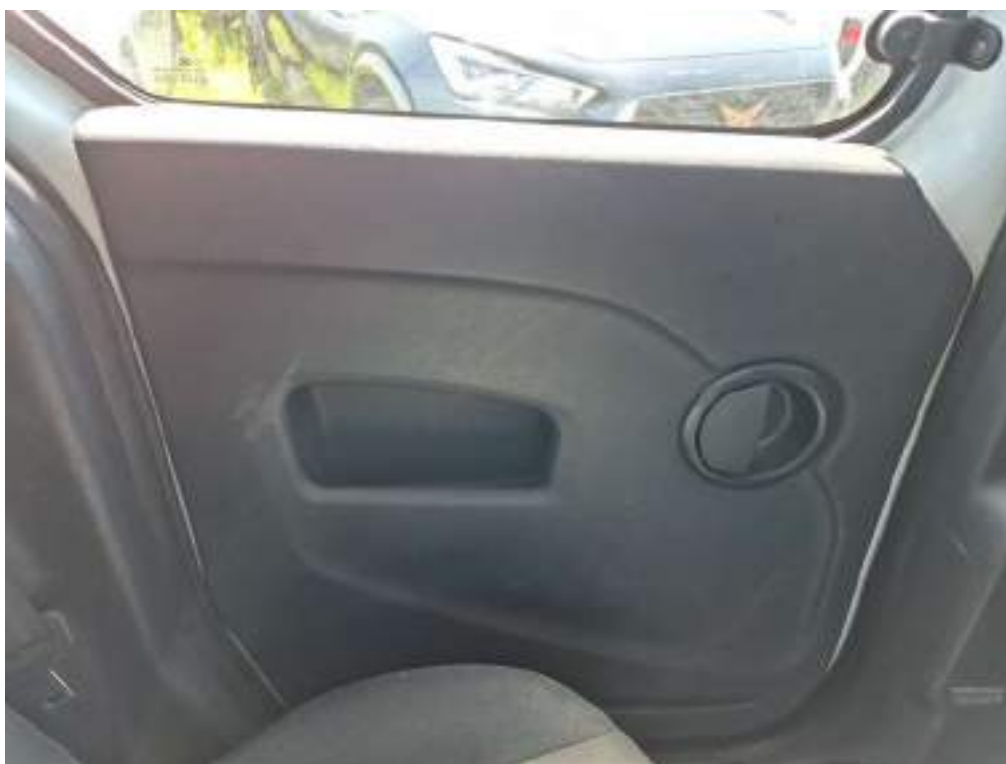
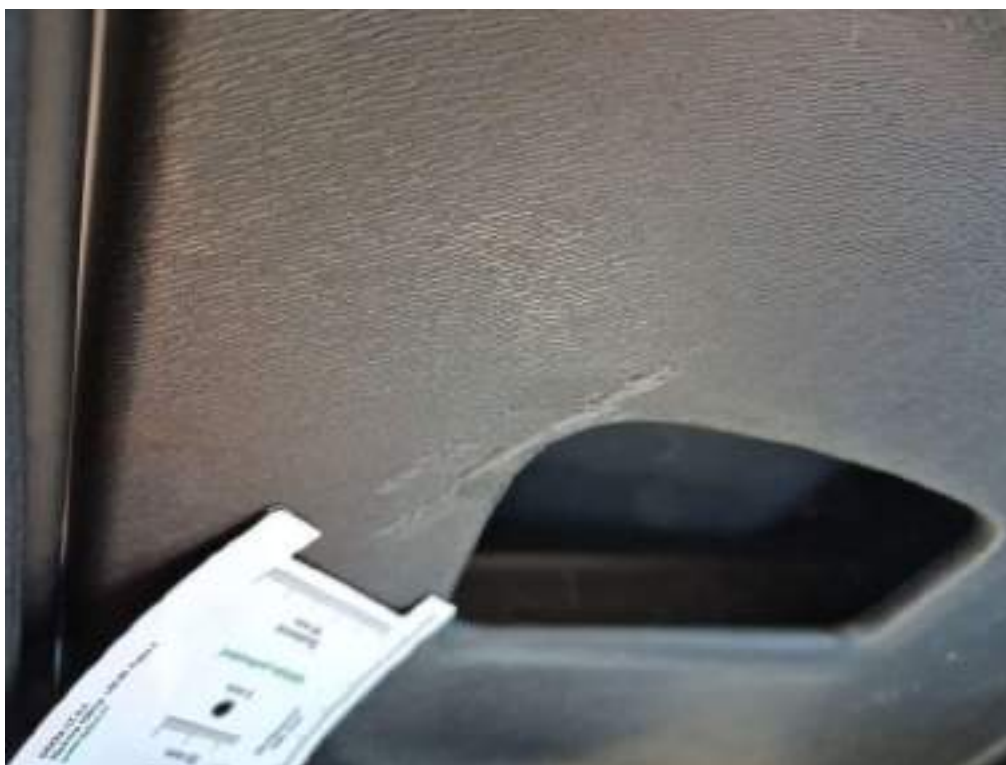
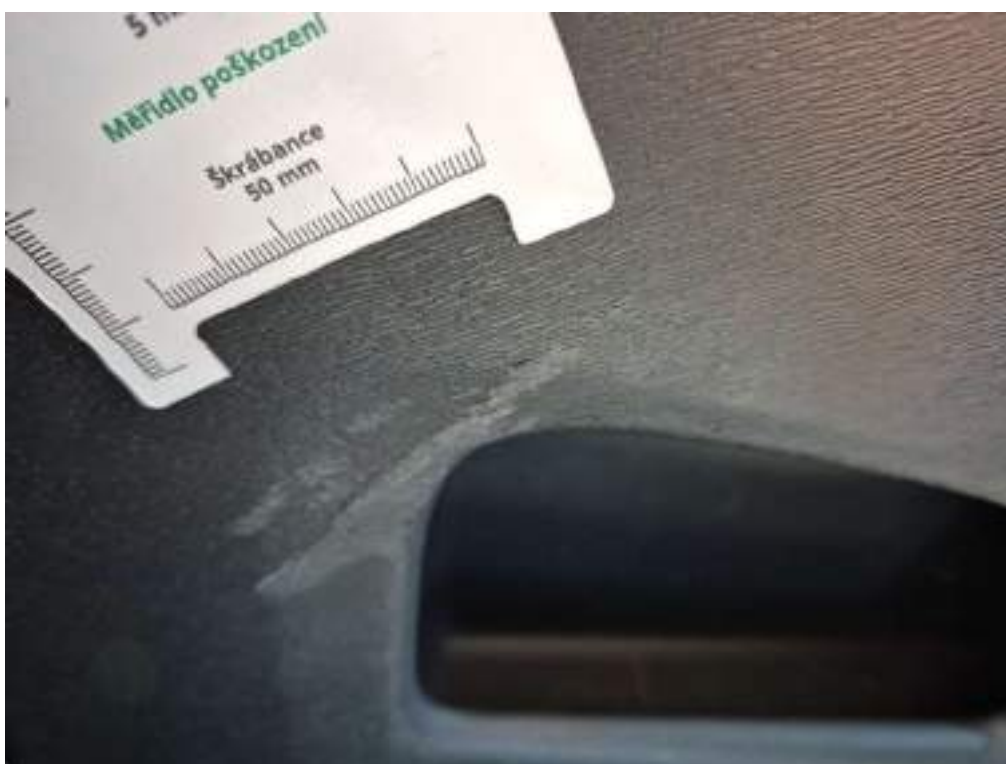
| P.č. | Poškozený díl | Druh poškození |
|---|---|---|
| 23 | Výplň LZ dveří | Škrábance |

**23** Výplň LZ dveří - Škrábance

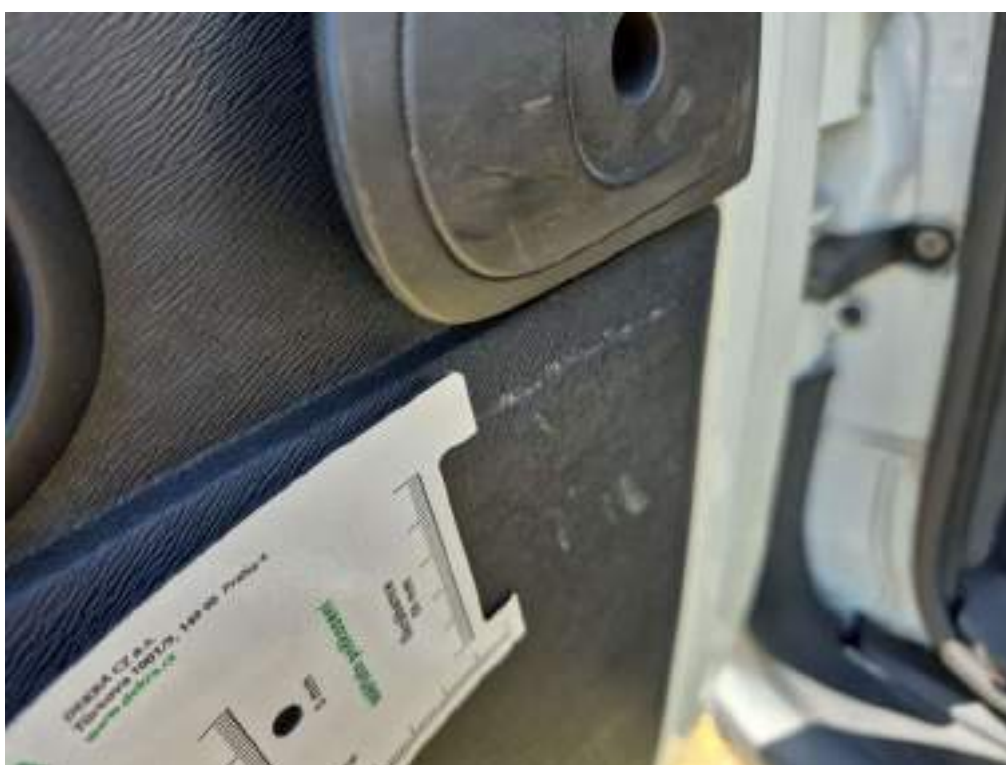
| P.č. | Poškozený díl | Druh poškození |
|---|---|---|
| 24 | Plastový kryt víka zav. prostoru<br><b>Poznámka:</b> Levé křídlo dveří | Škrábance |

**24** **Plastový kryt víka zav. prostoru - Škrábance**  
Umístění: Interiér (vnitřní prostor)

Poznámka: Levé křídlo dveří

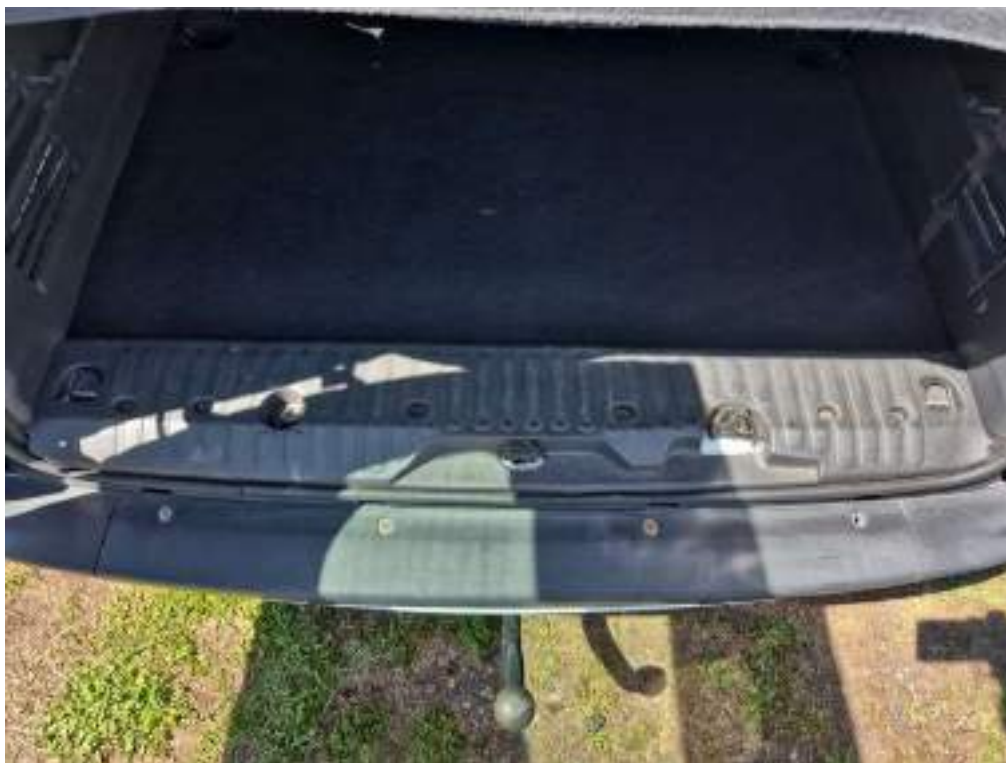
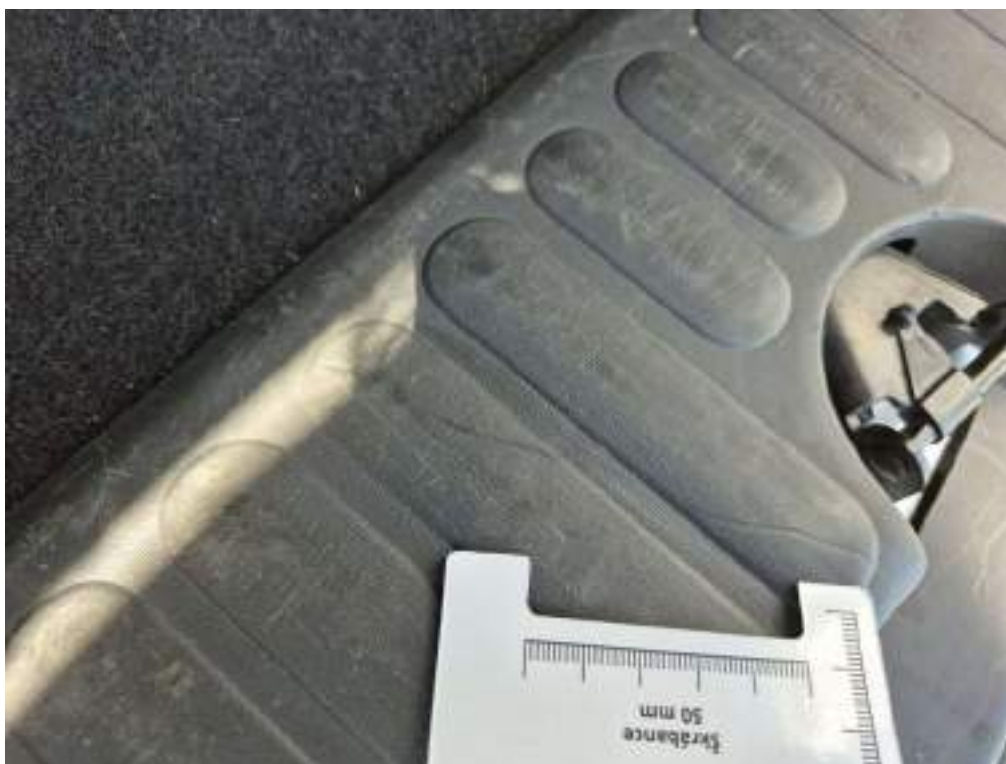
| P.č. | Poškozený díl | Druh poškození |
|---|---|---|
| 25 | Kryt zadního čela | Škrábance |

**25** Kryt zadního čela - Škrábance  
Umístění:

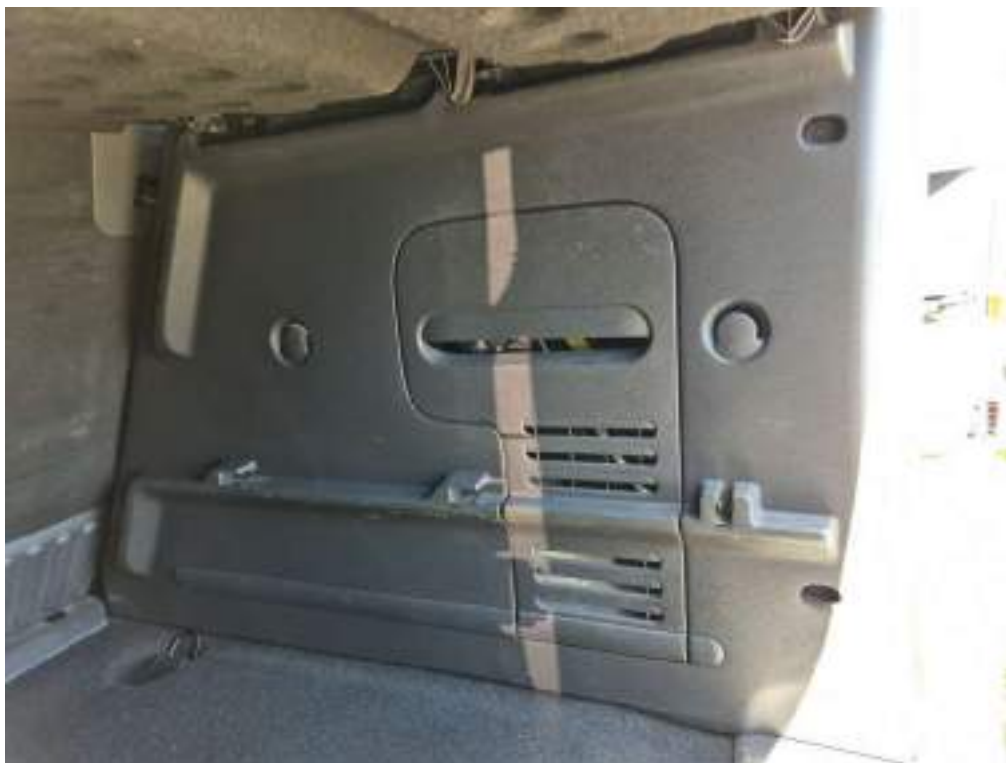
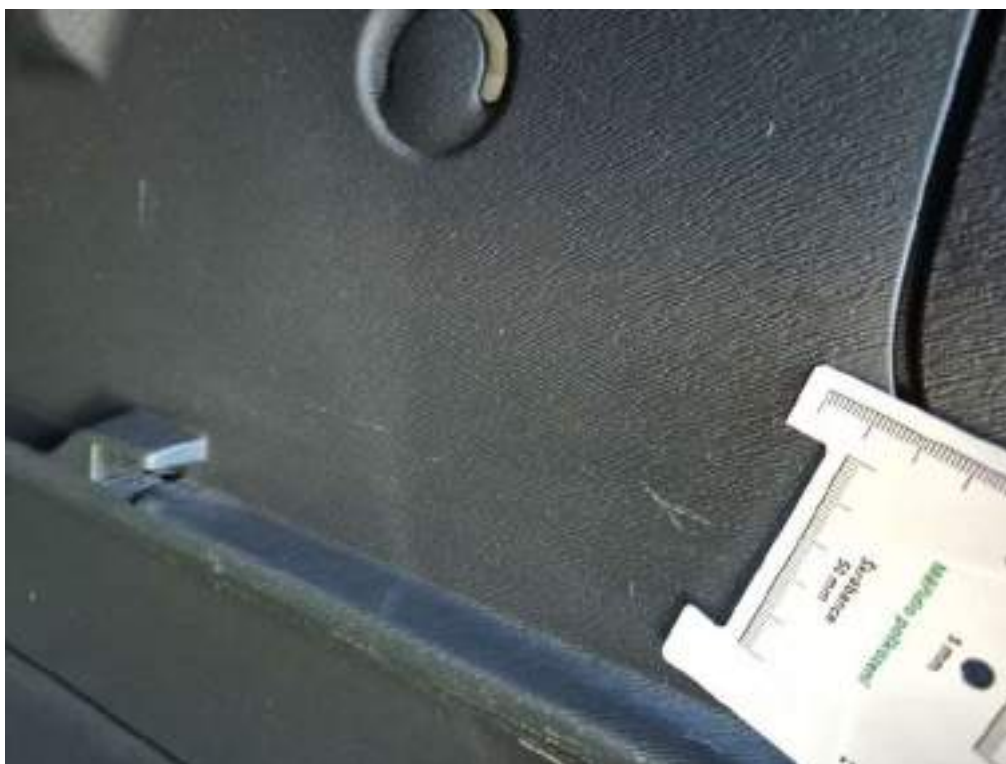
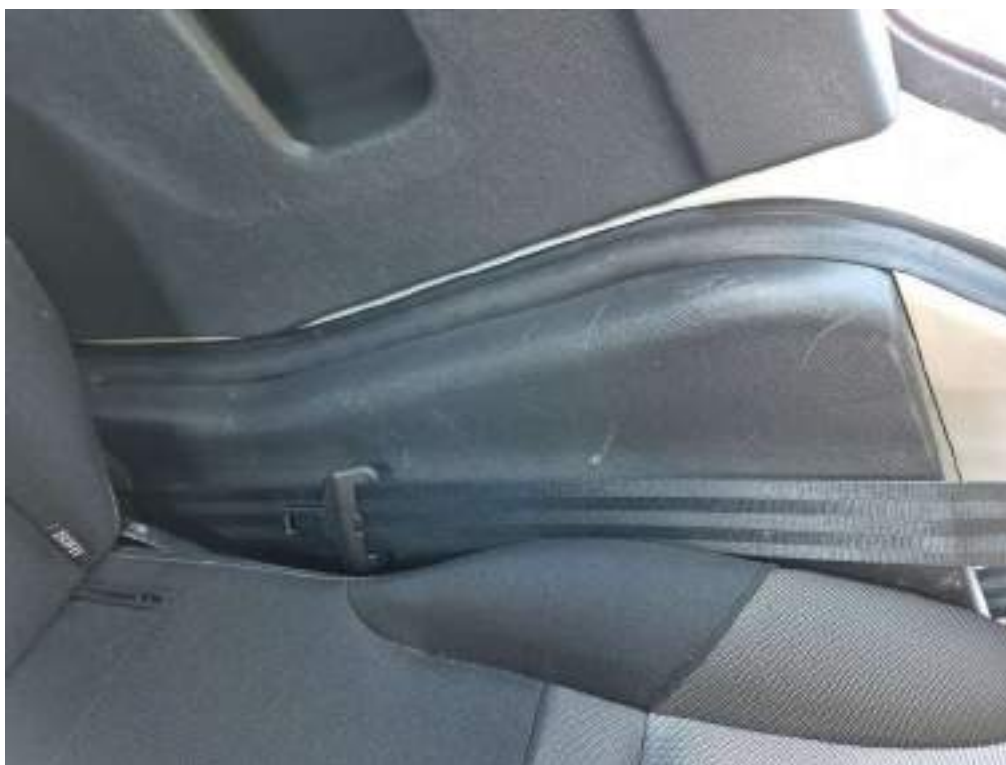
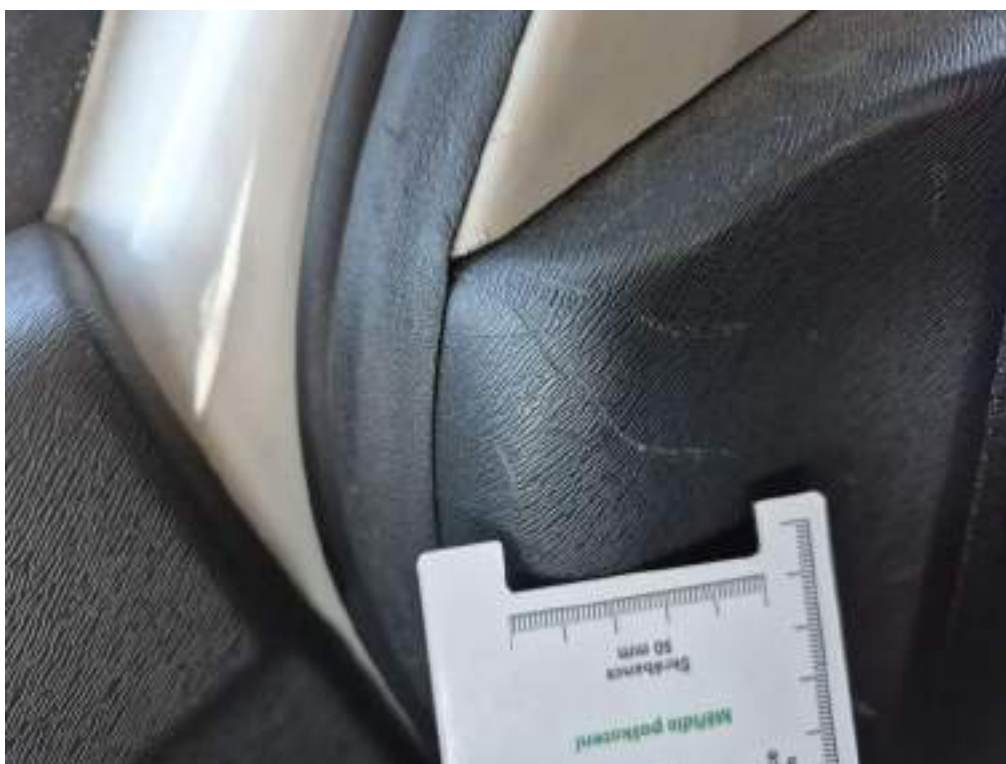
| P.č. | Poškozený díl | Druh poškození |
|---|---|---|
| 26 | Boční výplň zav. prostoru P | Škrábance |

**26** Boční výplň zav. prostoru P - Škrábance  
Umístění: Interiér (vnitřní prostor)

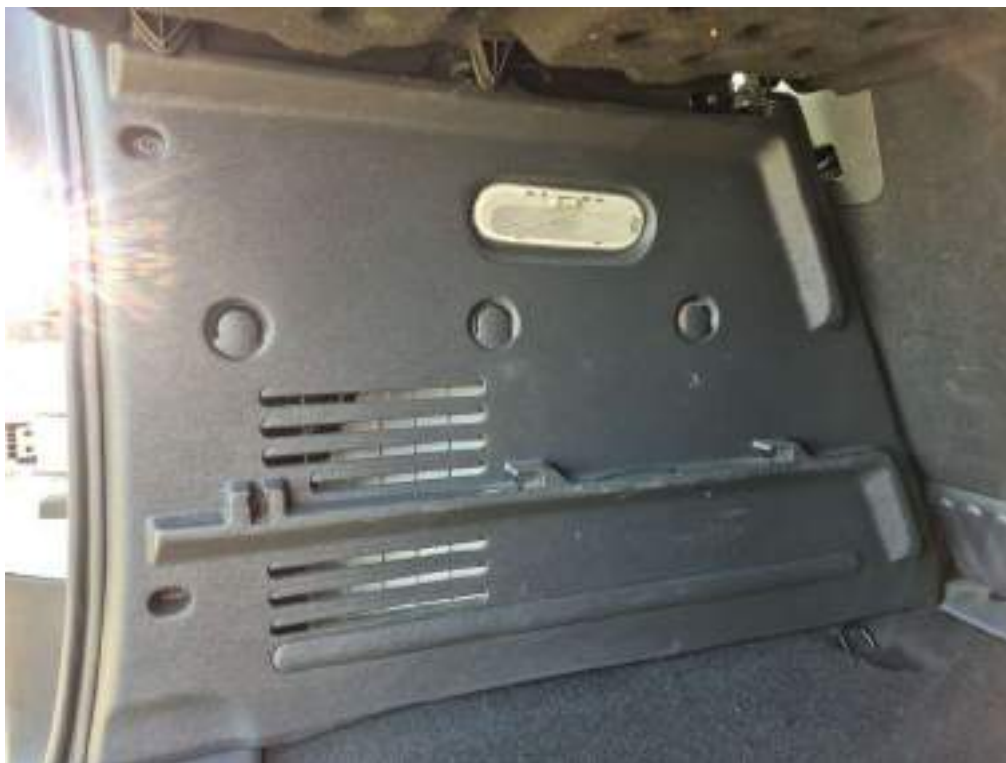
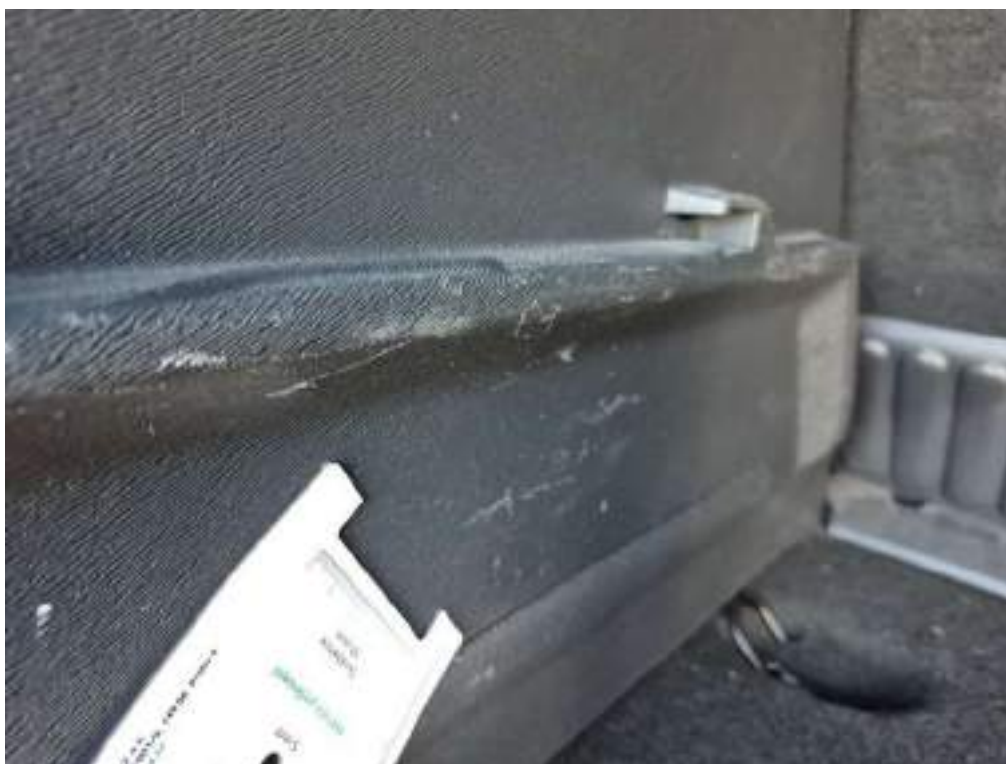
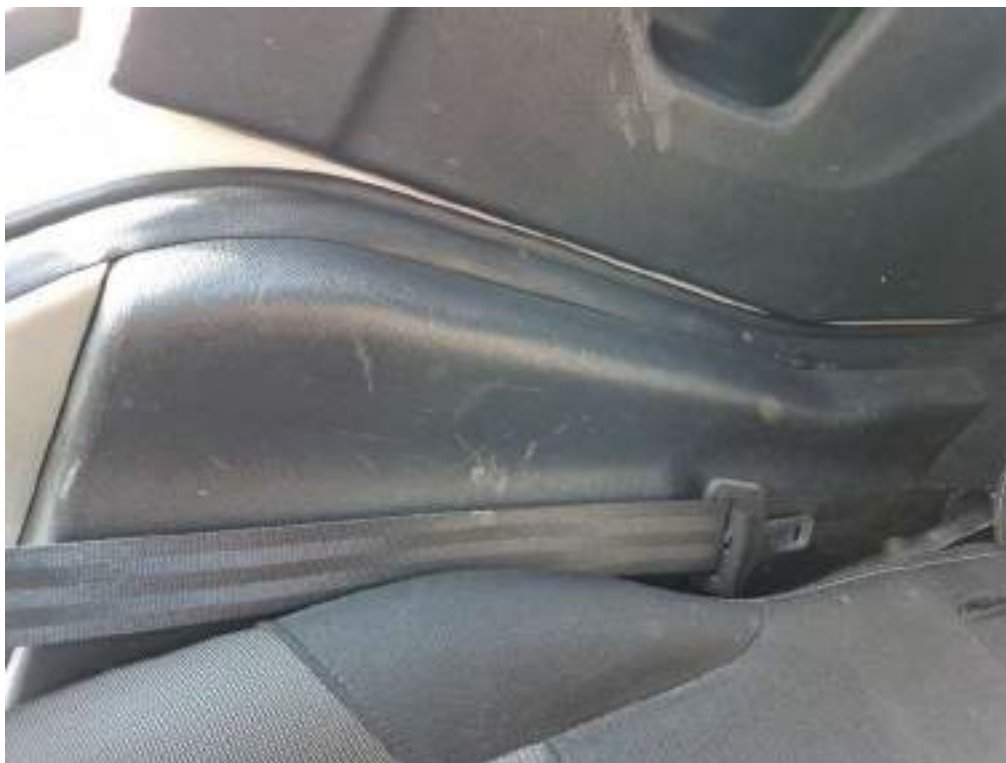
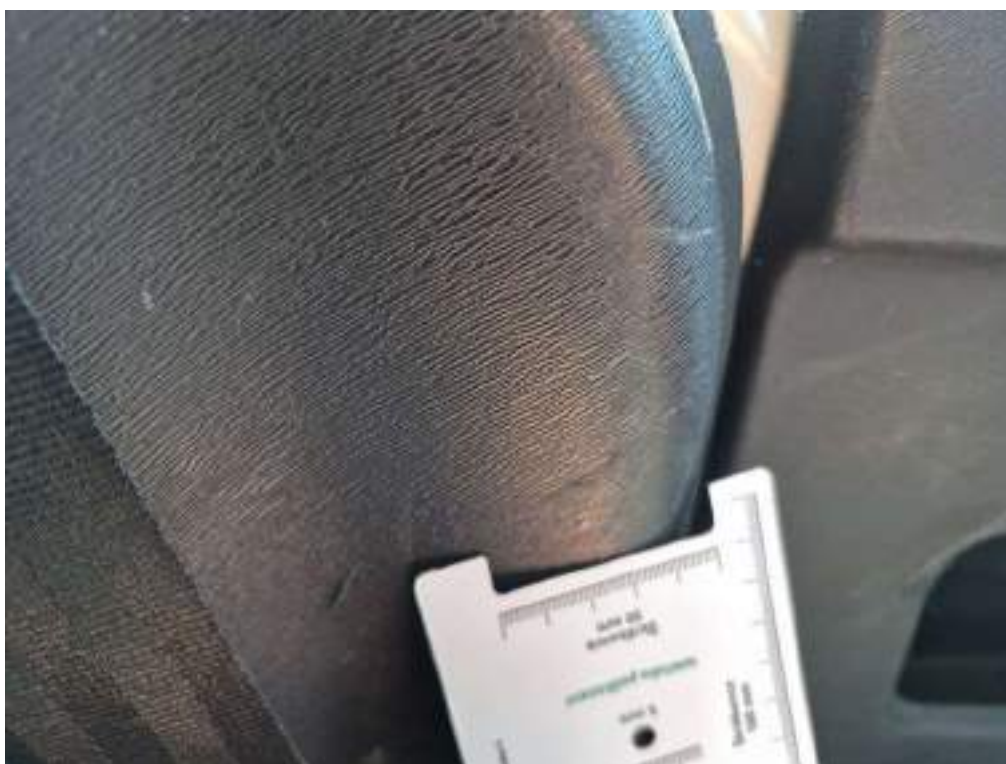
| P.č. | Poškozený díl | Druh poškození |
|---|---|---|
| 27 | Boční výplň zav. prostoru L | Škrábance |

**27** Boční výplň zav. prostoru L - Škrábance  
Umístění: Interiér (vnitřní prostor)
