**DEKRA CZ a.s.**

**ARVAL CZ s.r.o.**

| RZ: | <b>8AN5143</b> | VIN: | VF1WK000266845148 |
| Model vozidla: | Renault Kangoo 2 (2008) | Provedení: | Kangoo 1.5BdCi 95 Zen 5d |

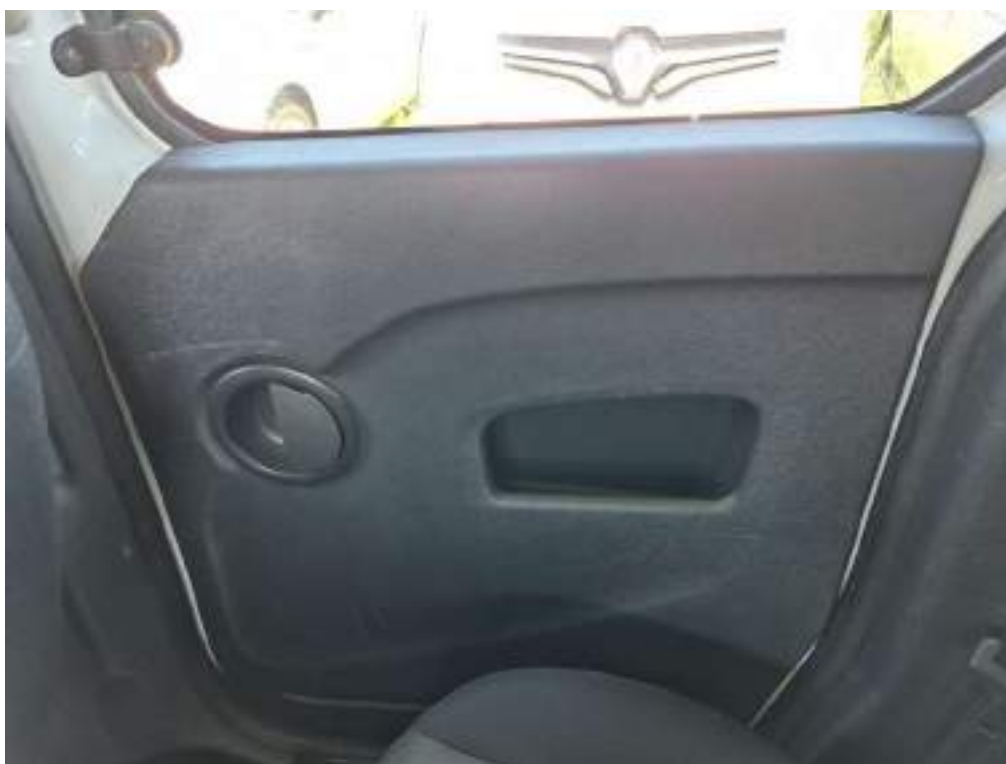
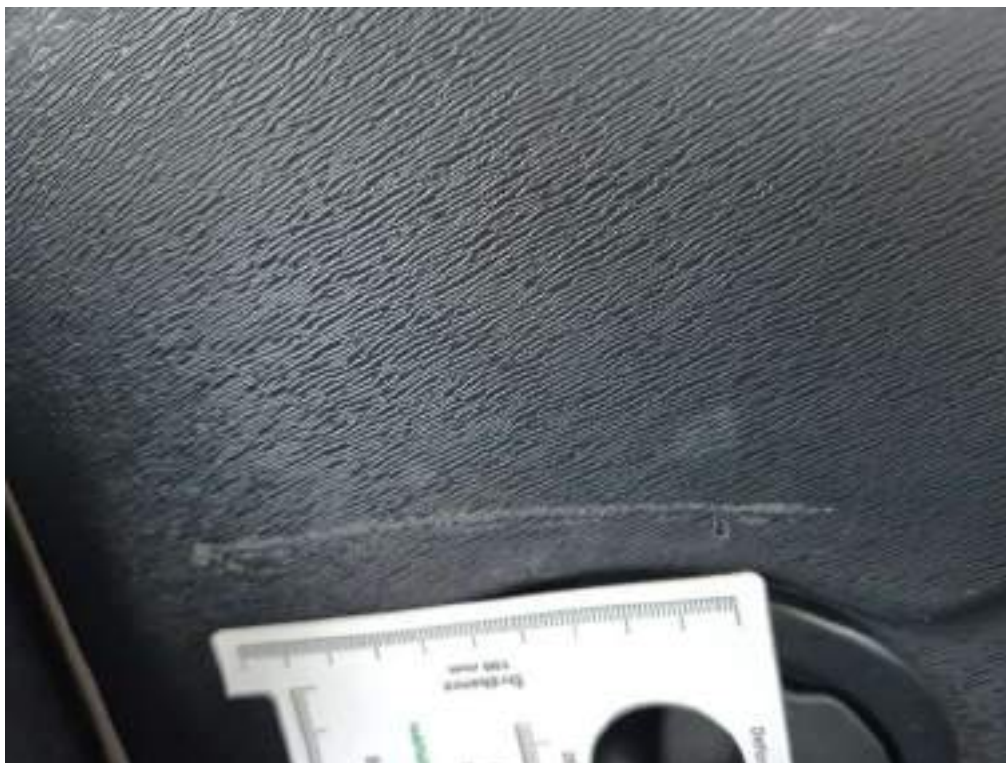
| P.č. | Poškozený díl | Druh poškození |
|---|---|---|
| 28 | Výplň PZ dveří | Škrábance |

28 Výplň PZ dveří - Škrábance  
Umístění:

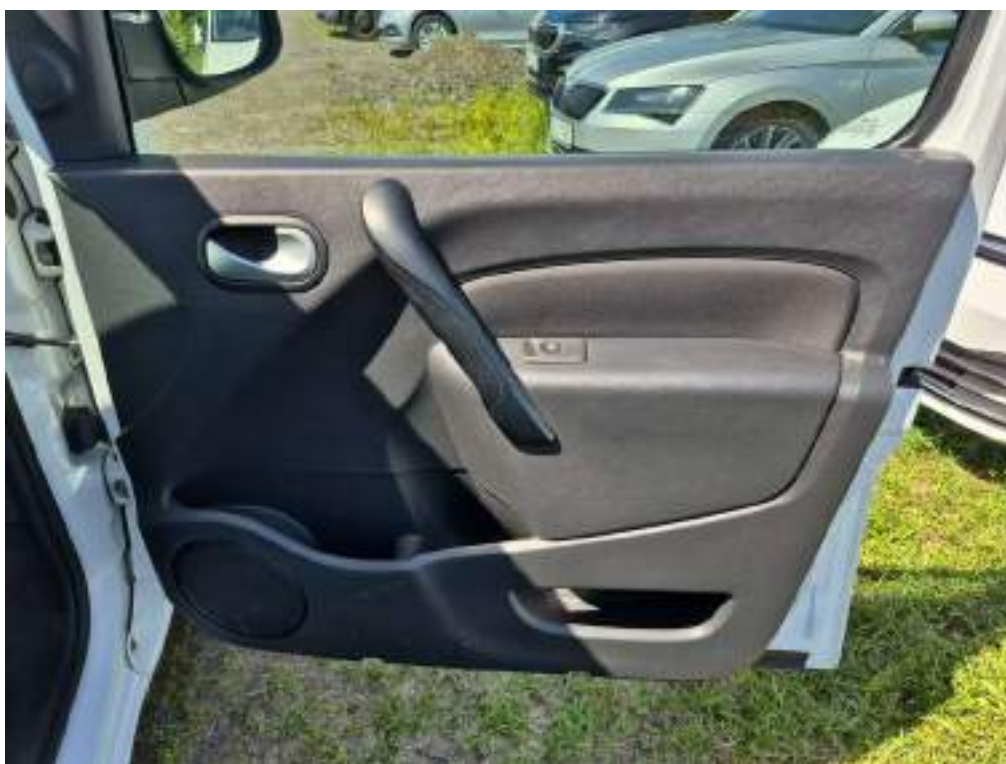
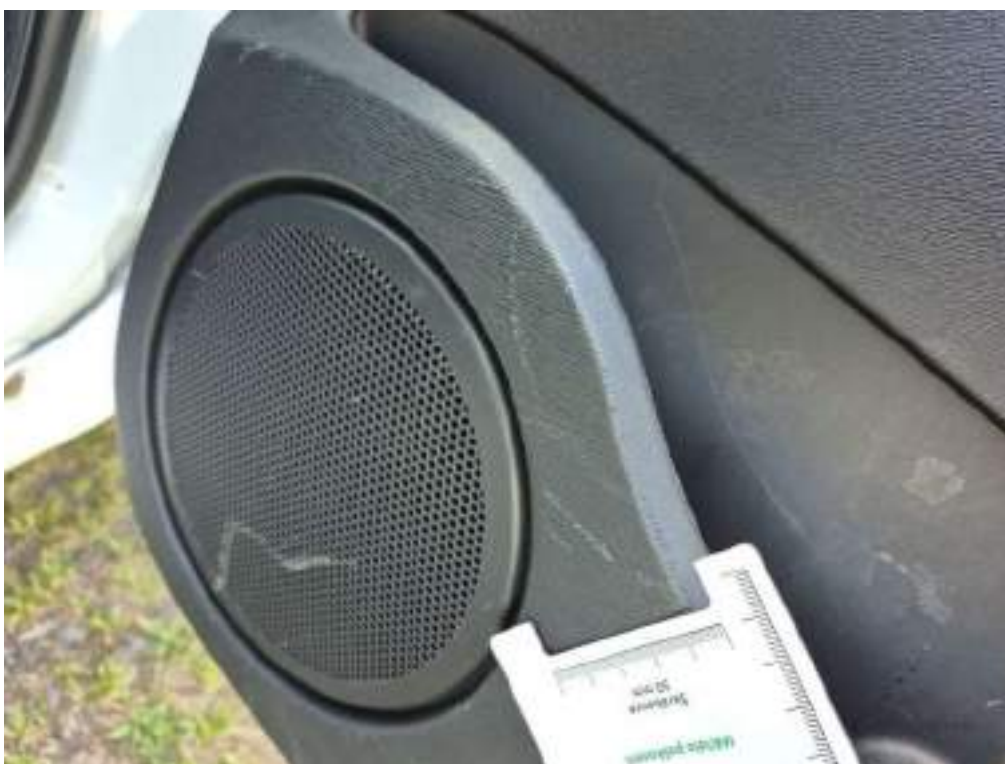
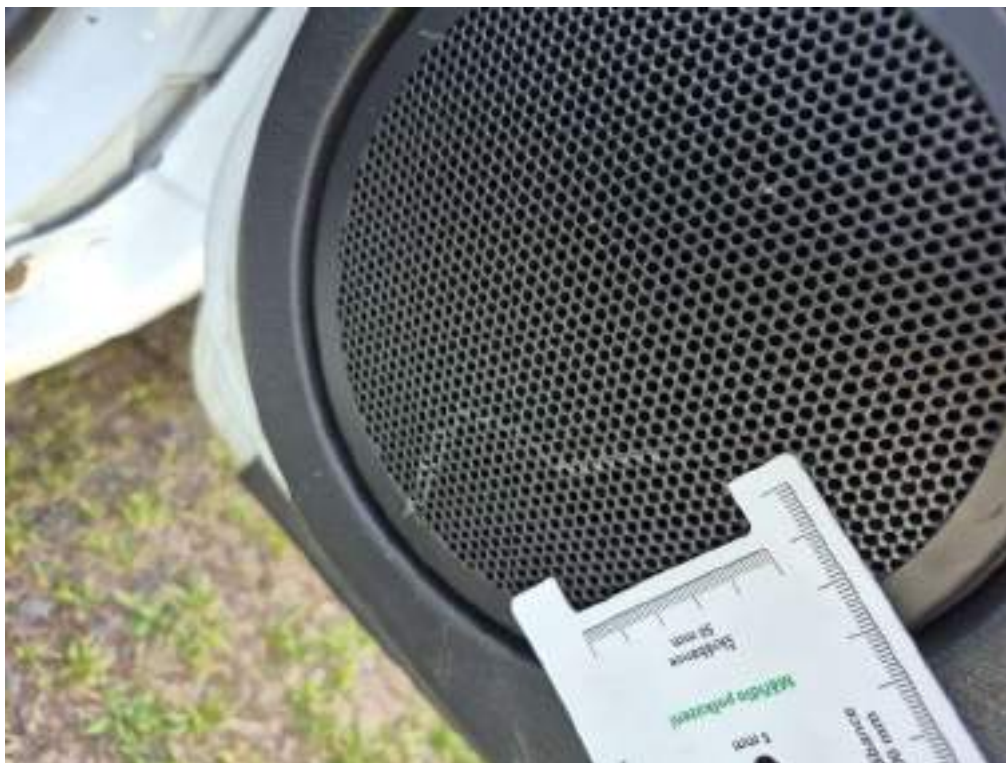
| P.č. | Poškozený díl | Druh poškození |
|---|---|---|
| 29 | Výplň PP dveří | Škrábance |

**29** Výplň PP dveří - Škrábance

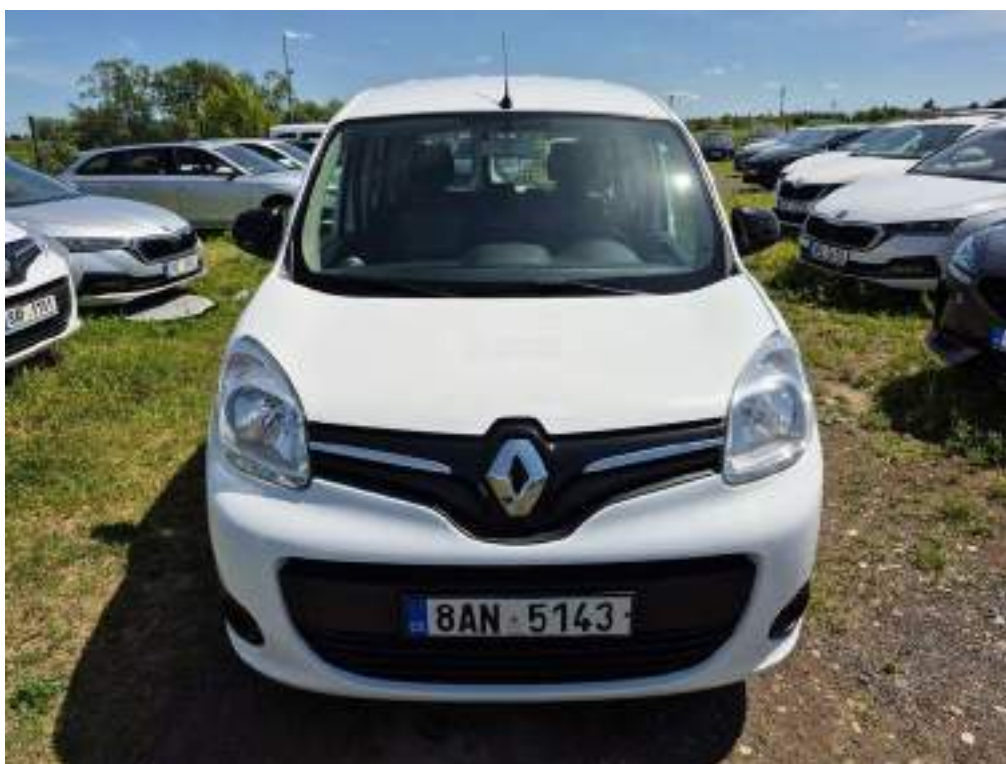
| P.č. | Poškozený díl | Druh poškození |
|---|---|---|
| 30 | Přední část vozidla | Poškození od odletujícího kamení |

**30** Přední část vozidla - Poškození od odletujícího kamení

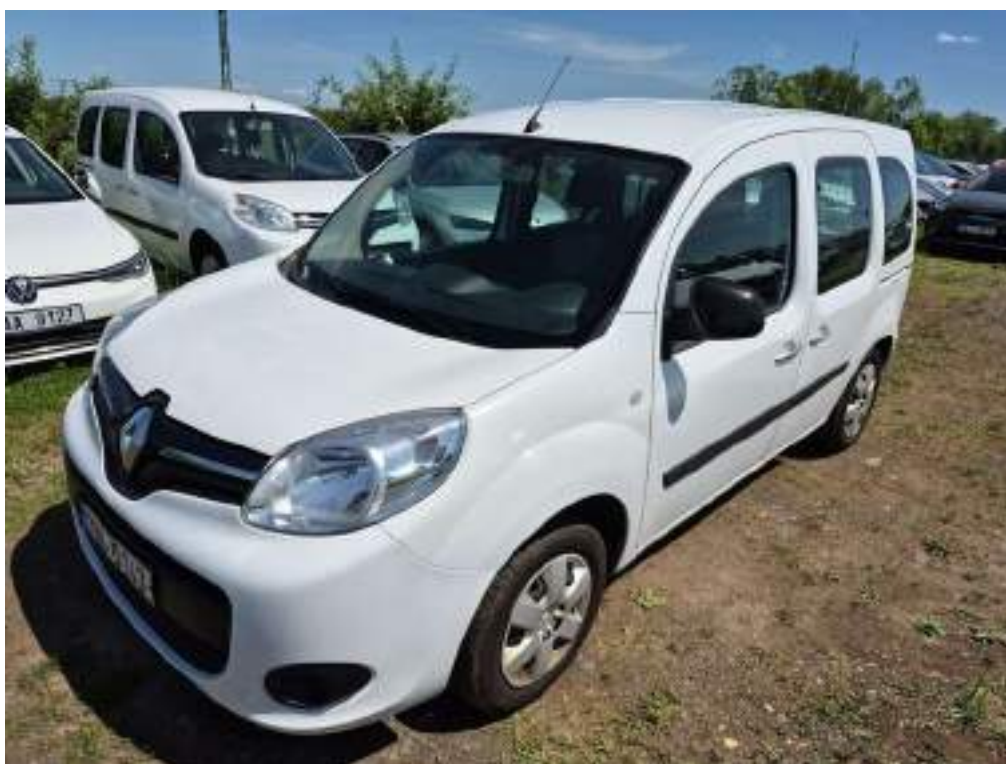
| P.č. | Poškozený díl | Druh poškození |
|---|---|---|
| 31 | Celková plocha karoserie | Škrábance |

**31** Celková plocha karoserie - Škrábance  
Umístění: Ostatní

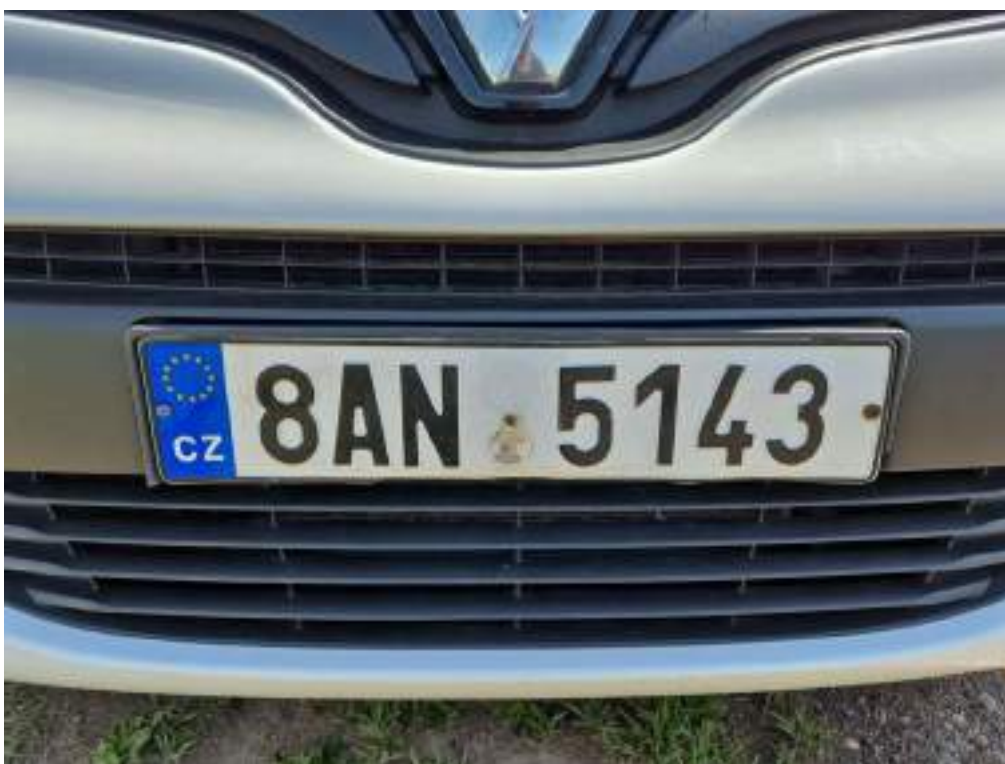
| P.č. | Poškozený díl | Druh poškození |
|---|---|---|
| 32 | Registrační značka | Deformace |

**32** Registrační značka - Deformace  
Umístění: Ostatní      Poznámka:

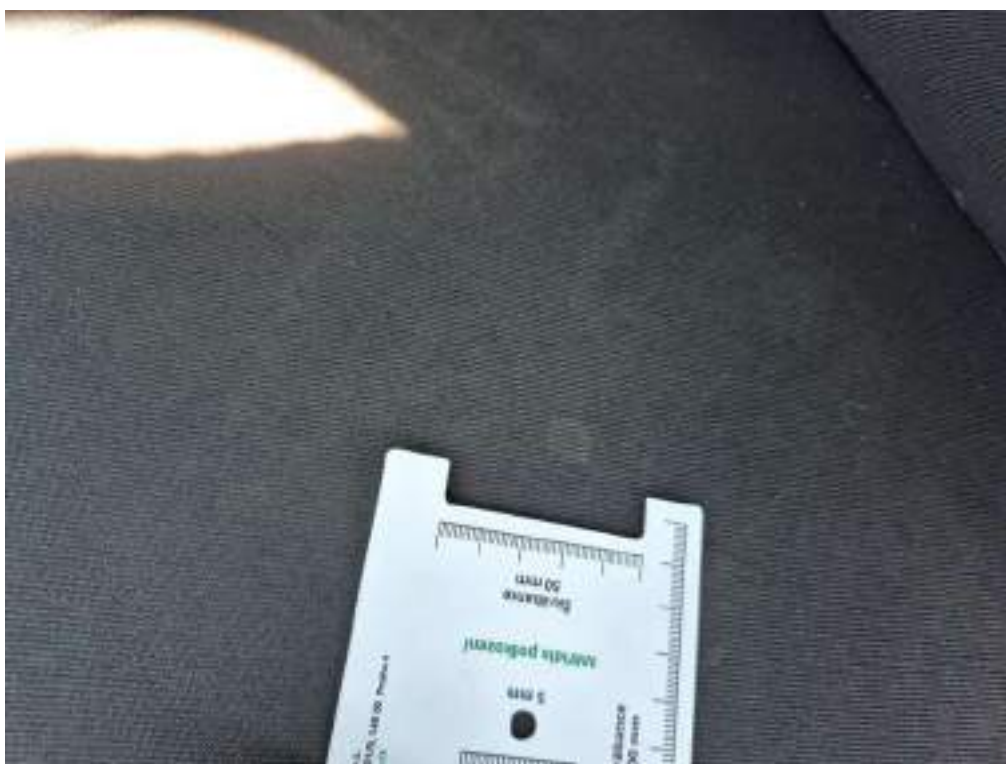
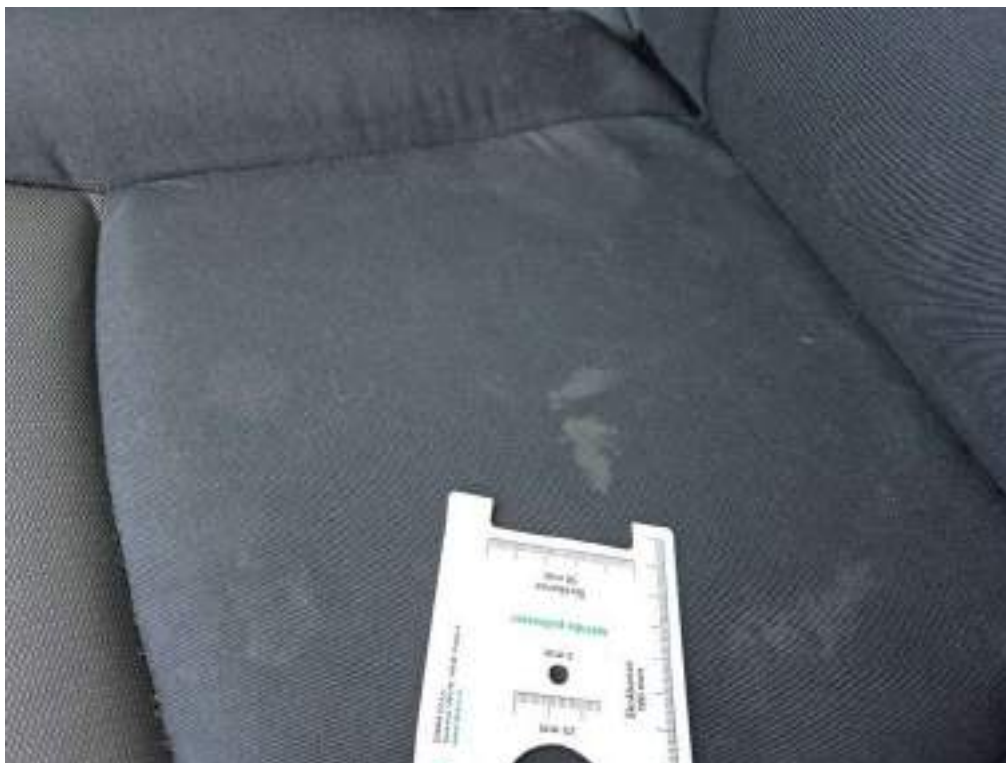
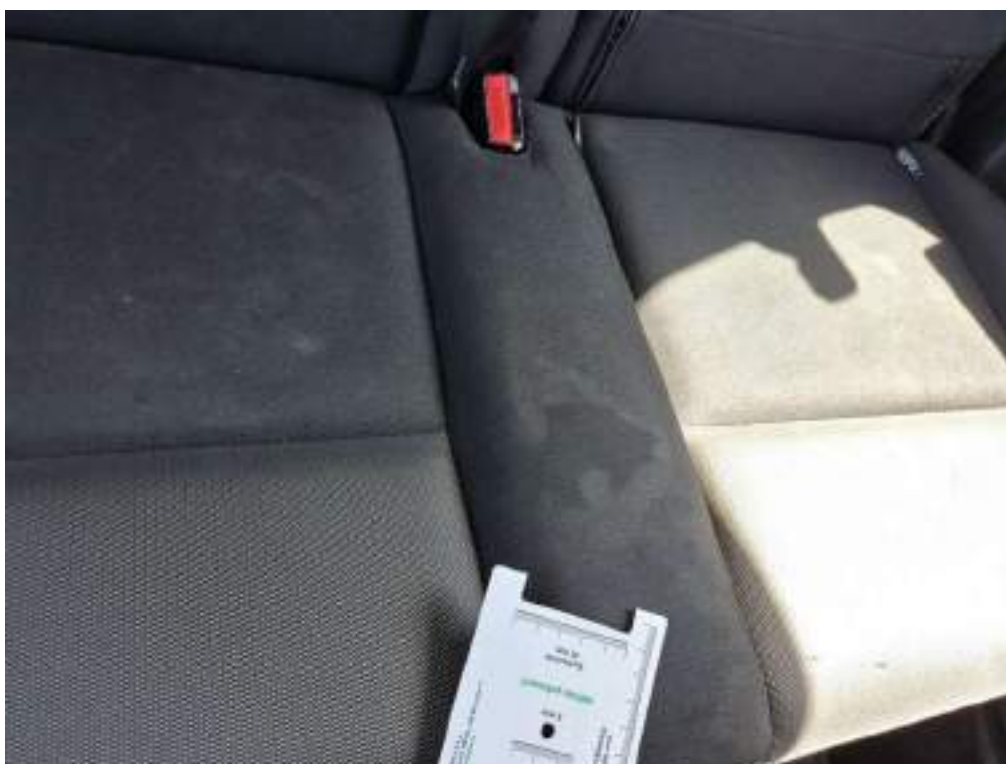
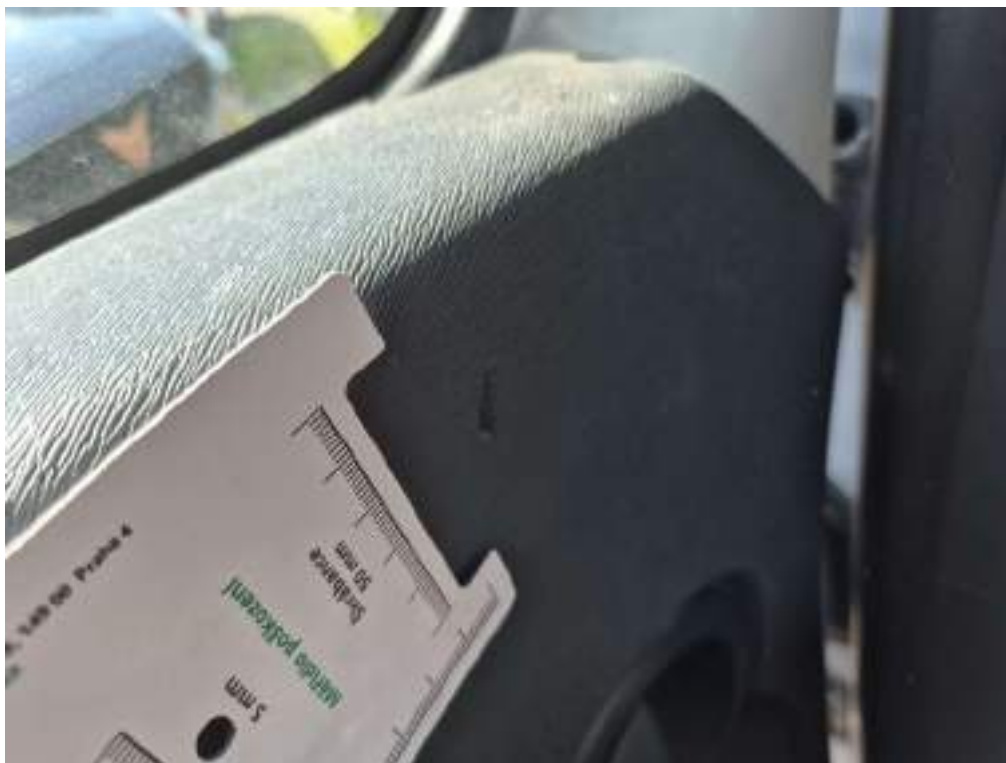
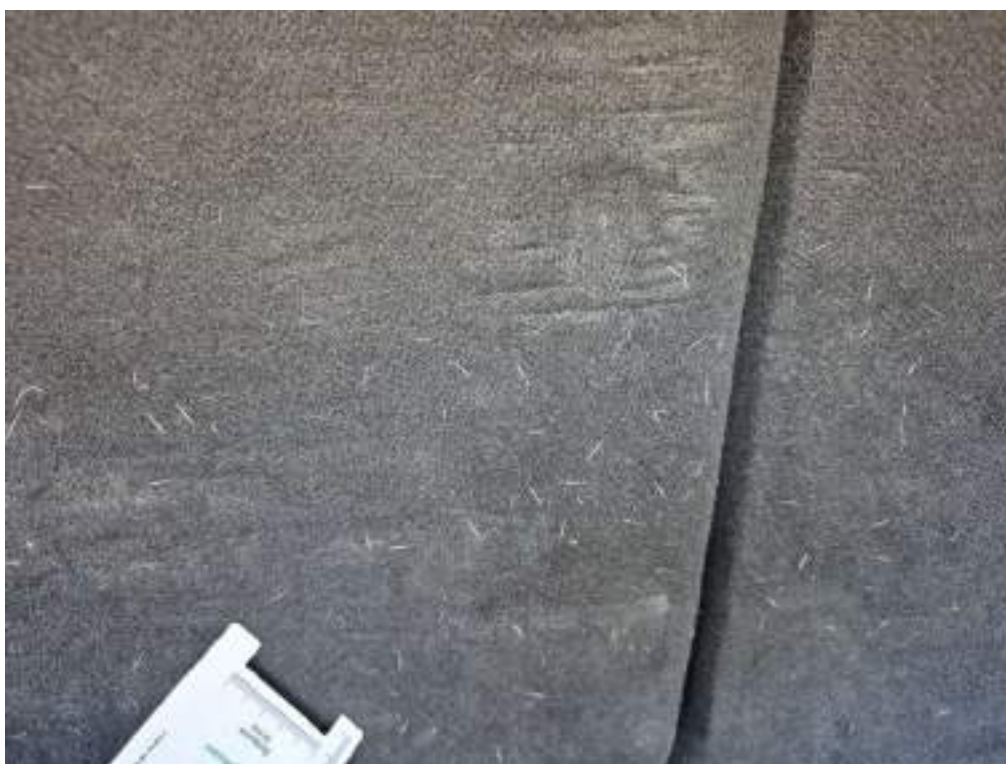
| P.č. | Poškozený díl | Druh poškození |
|---|---|---|
| 33 | Interiér | Znečištěno |

**33** Interiér - Znečištěno  
Umístění:
