# Zustandsbericht / Minderwertgutachten

Auftraggeber ALD AutoLeasing D GmbH Kooperationen, Nedderfeld 95, 22529 Hamburg  
Besichtigung 08.01.2025

Erstzulassung Hersteller	16.12.2020 Nissan	Fahrzeugart Typ / Verkaufsbez.	Personenkraftwagen Leaf (ZE1)(10.2017->) / Leaf ZE1
-----------------------------	----------------------	-----------------------------------	---

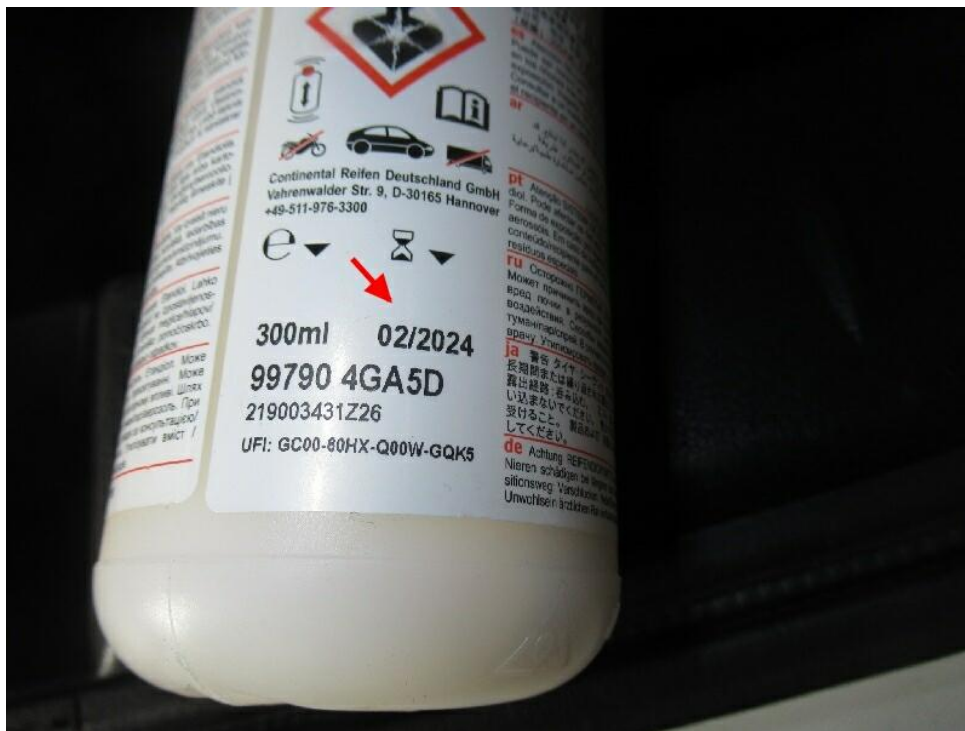
Bild 6 : Pannenset, Füllflasche abgelaufen

1. Pannenset, Füllflasche abgelaufen, erneuern (Bild 6)
2. Tür hinten links Einstieg, mehrfach eingedellt, smart repair
3. Stoßfänger vorne Lackierung, nicht fachgerecht, lackieren mit Lackaufbau (Bild 7, 8)

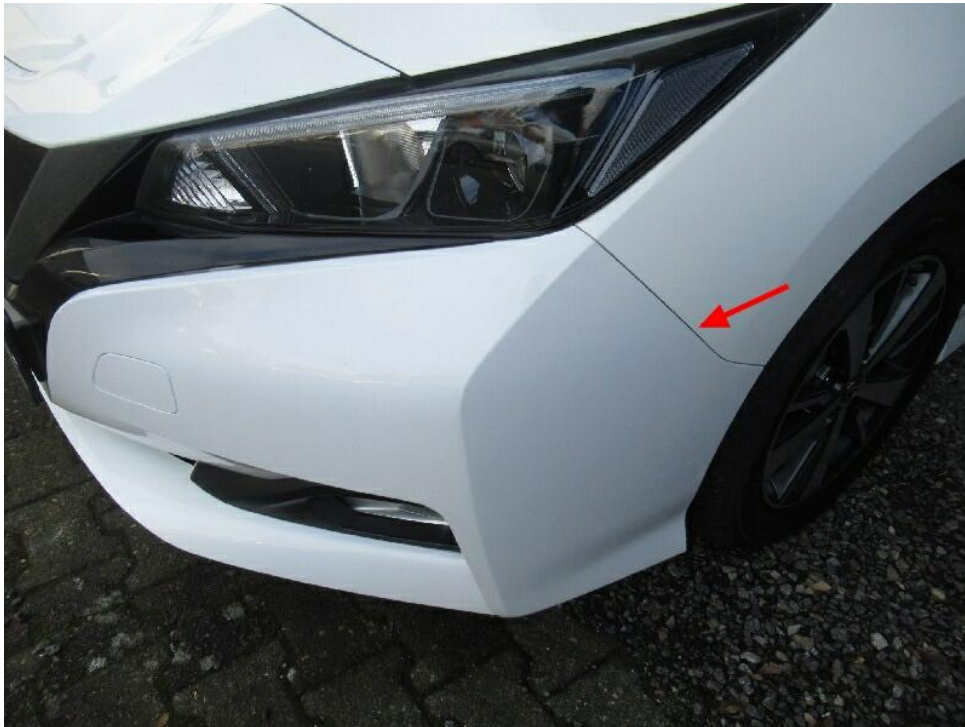
- Stoßfänger vorne, Nachlackierung nicht fachgerecht - Lackläufer und deutlicher Farbunterschied vorhanden
- Stoßfänger hinten
- Tür vorne rechts, 170 µm
- Kotflügel vorne rechts, 210 µm
- Motorhaube, 210 µm

Bild 7 : Stoßfänger vorne Lackierung, nicht fachgerecht, lackieren mit Lackaufbau deutlicher Farbunterschied

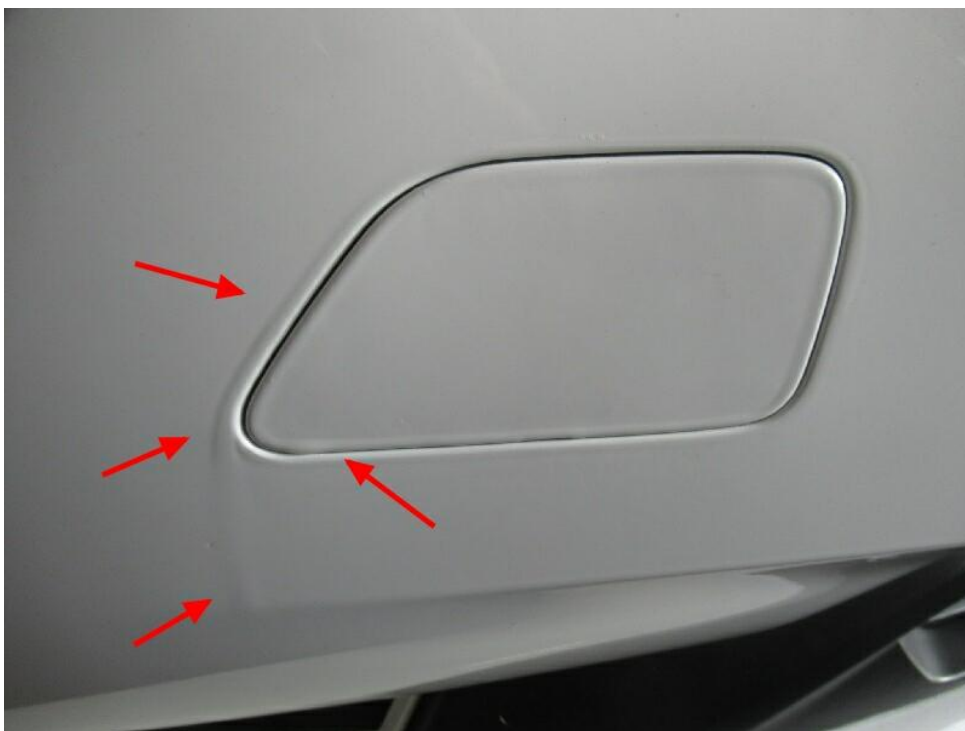
Bild 8 : Stoßfänger vorne Lackierung, nicht fachgerecht, lackieren mit Lackaufbau Lackläufer

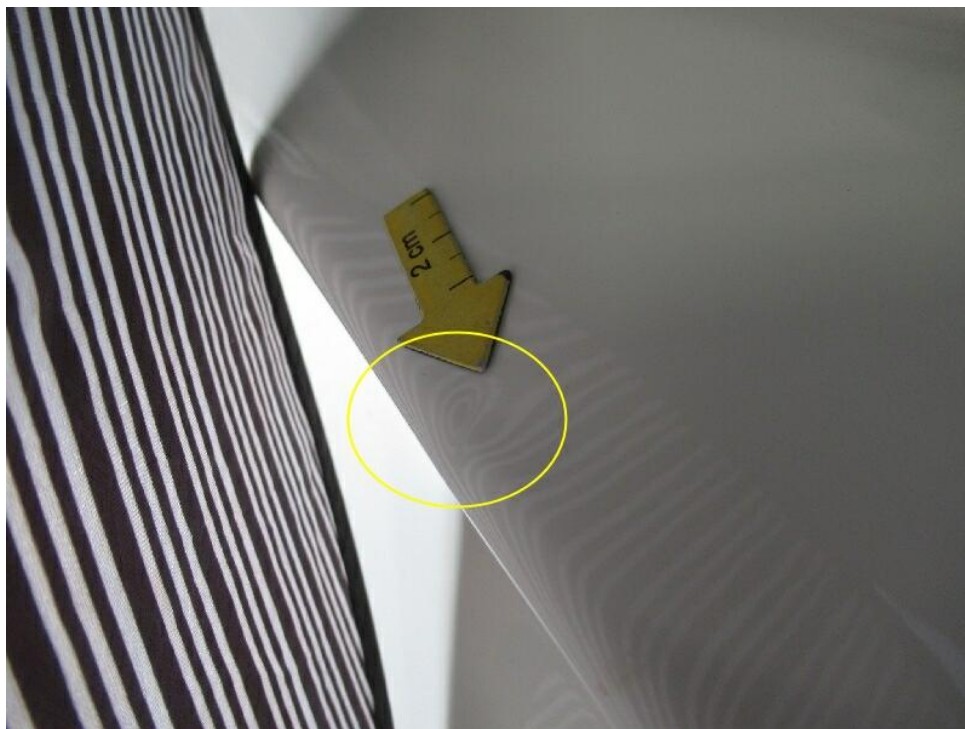
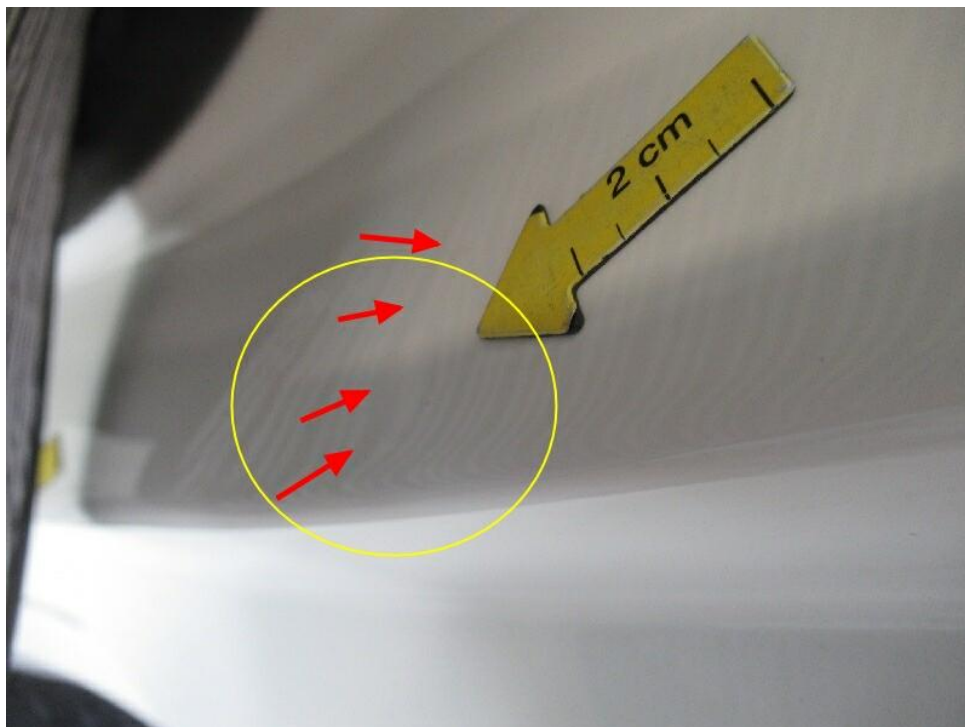
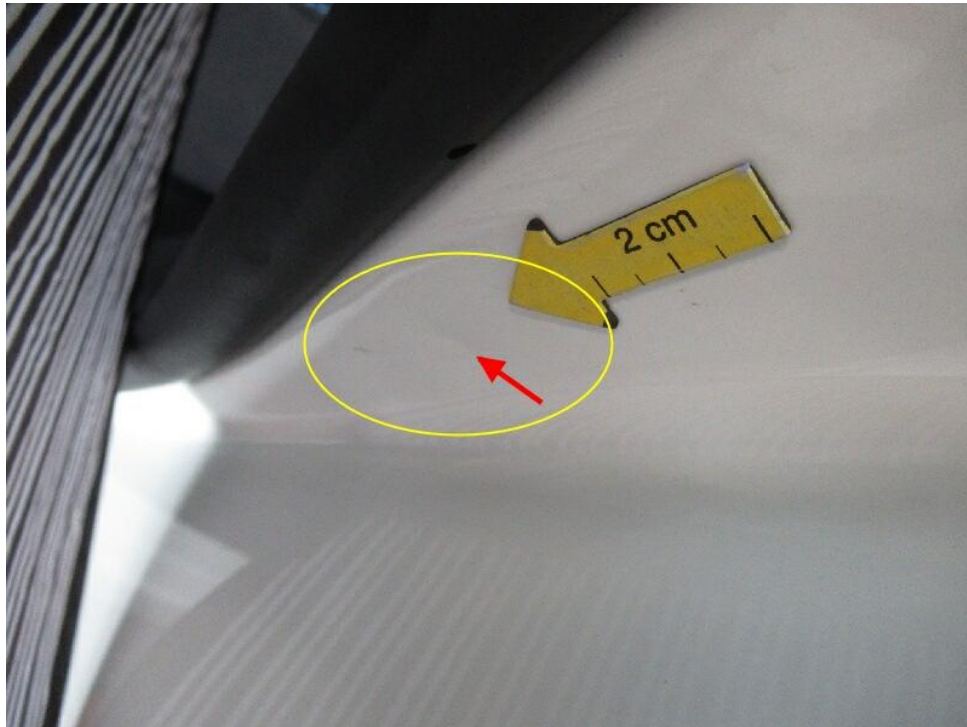
Bild 9 : Tür hinten links Einstieg, mehrfach egedellt,

Bild 10 : Tür hinten links Einstieg, mehrfach egedellt,

Bild 11 : Tür hinten links Einstieg, mehrfach eingedellt,

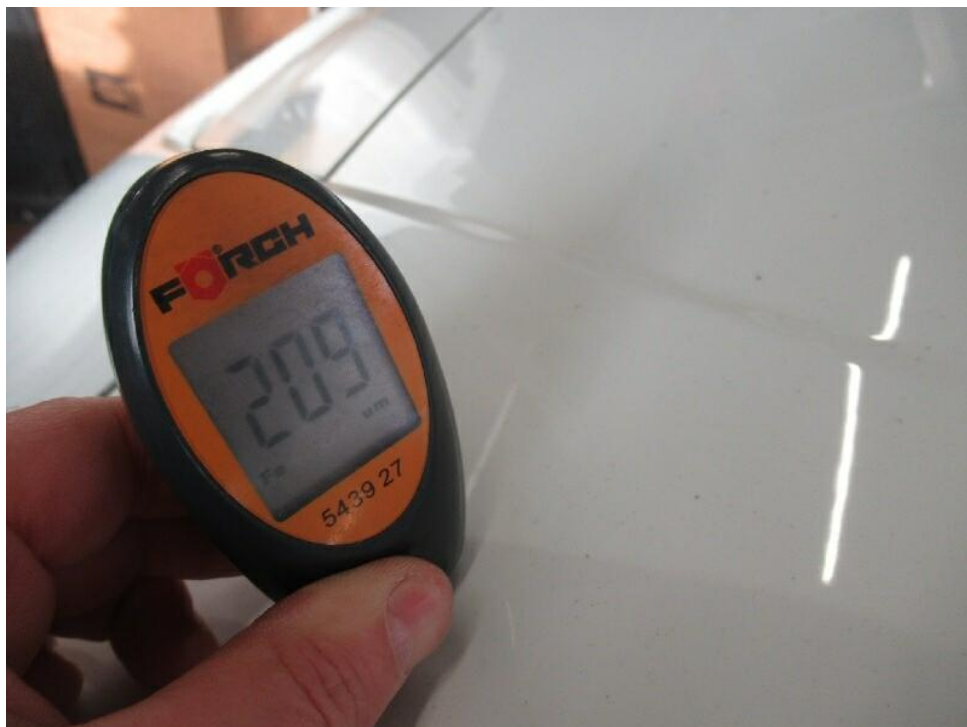
Bild 12 : Motorhaube, nachlackiert

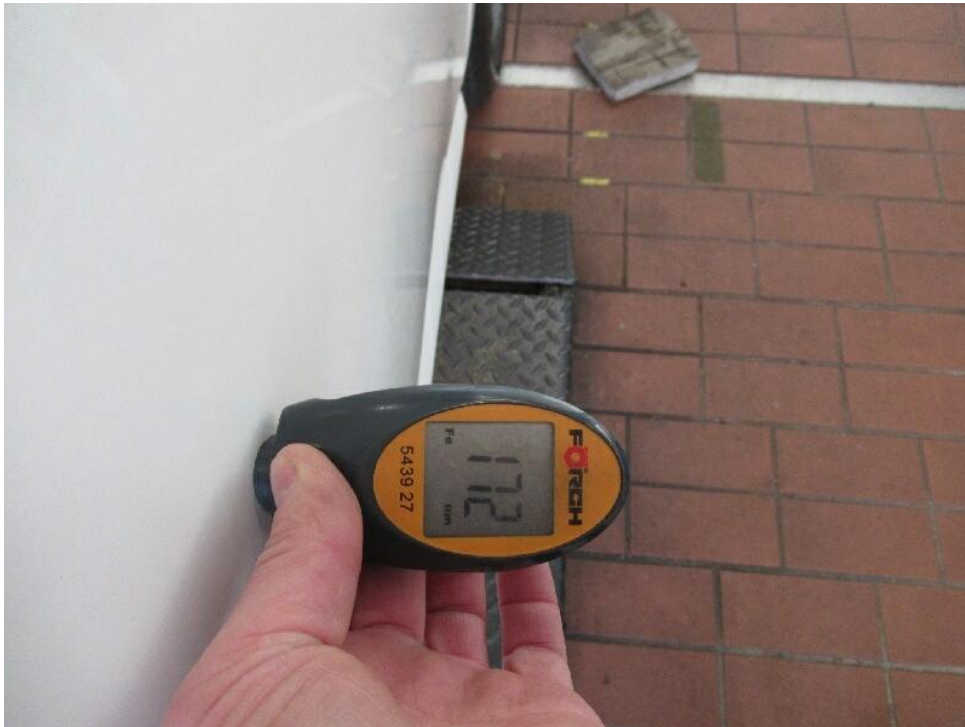
Bild 13 : Tür vorne rechts, nachlackiert

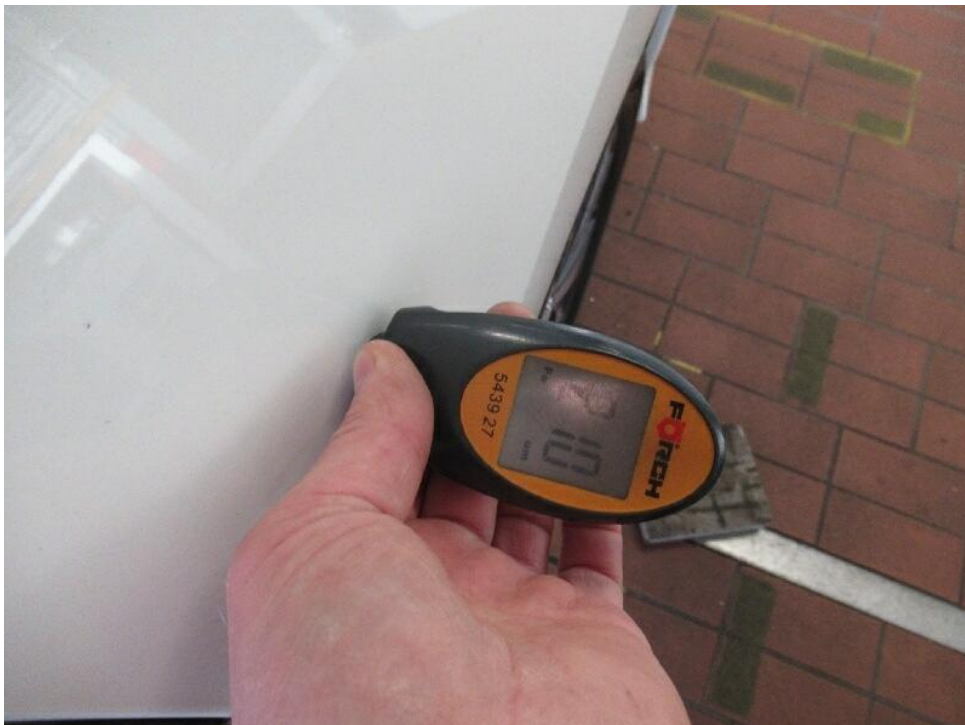
Bild 14 : Kotflügel vorne rechts, nachlackiert
