# Zustandsbericht / Minderwertgutachten

Auftraggeber ALD AutoLeasing D GmbH Kooperationen, Nedderfeld 95, 22529 Hamburg  
 Besichtigung 23.12.2024

Erstzulassung	16.06.2021	Letzte Zulassung	16.06.2021
Fahrzeugart	Personenkraftwagen	Hersteller	Renault
Typ / Verkaufsbez.	Zoe (06.2012->) / Zoe R110Aufbauart Experience R110/Z.E. 50 (Kauf-Batterie)		Limousine
Türen	5	Sitzplätze	4
Fahrzeug-Ident.-Nr.	VF1AG000366469961	HSN / TSN	3333 / BMT
DAT Europa-Code®	017201170030001	DAT Marktindex	DE002 6100
Km-Stand abgelesen	75216	Nächste HU §29 StVZO	06 / 2026
Energiequelle / Kraftstoff	Elektro	Zylinderanzahl	
Leistung (kW)	51	Schadstoffklasse:	2017/1151;WLTP;reine Elektrofz
Antriebsart	Frontantrieb	Getriebe	Automatik /
Felgen	Leichtmetall	Farbe (Hersteller) / Farbe	Gletscherweiss / Uni / OV369 / Weiß

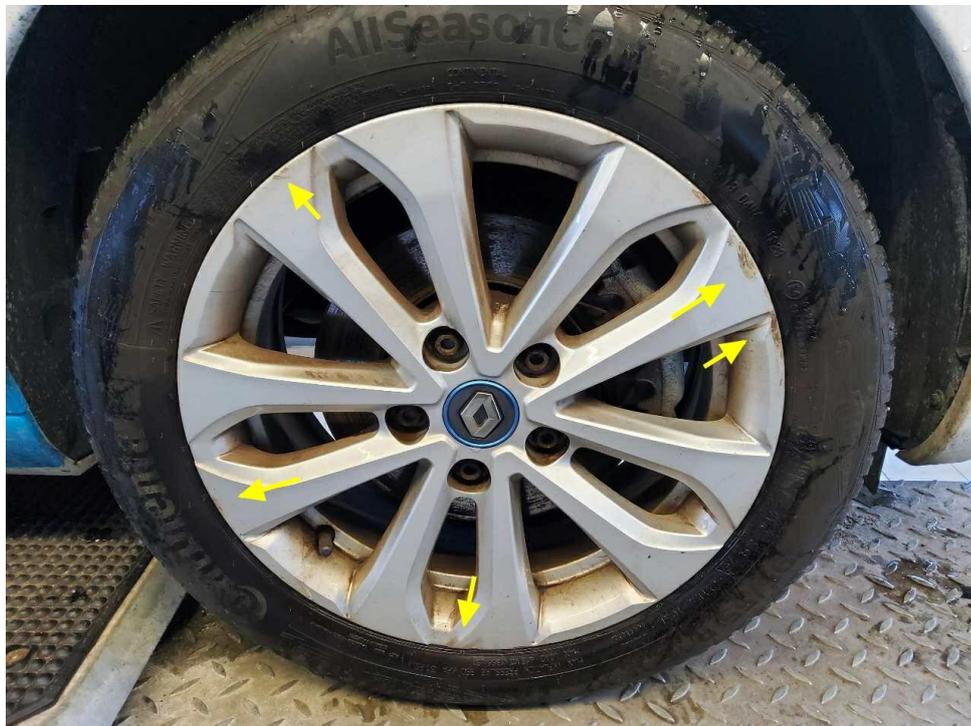
Bild 6 : Felge vorne rechts verschrammt.

1. Fahrertür punktuell eingedellt und verschrammt., lackieren mit Lackaufbau (Bild 8)
2. Werbefolierung entfernen.,
3. Felge vorne rechts verschrammt., erneuern (Bild 6)
4. Stoßfängerverkleidung hinten rechts verschrammt., smart repair (Bild 9)
5. Stoßfängerverkleidung vorne unterhalb verschrammt., smart repair (Bild 10)

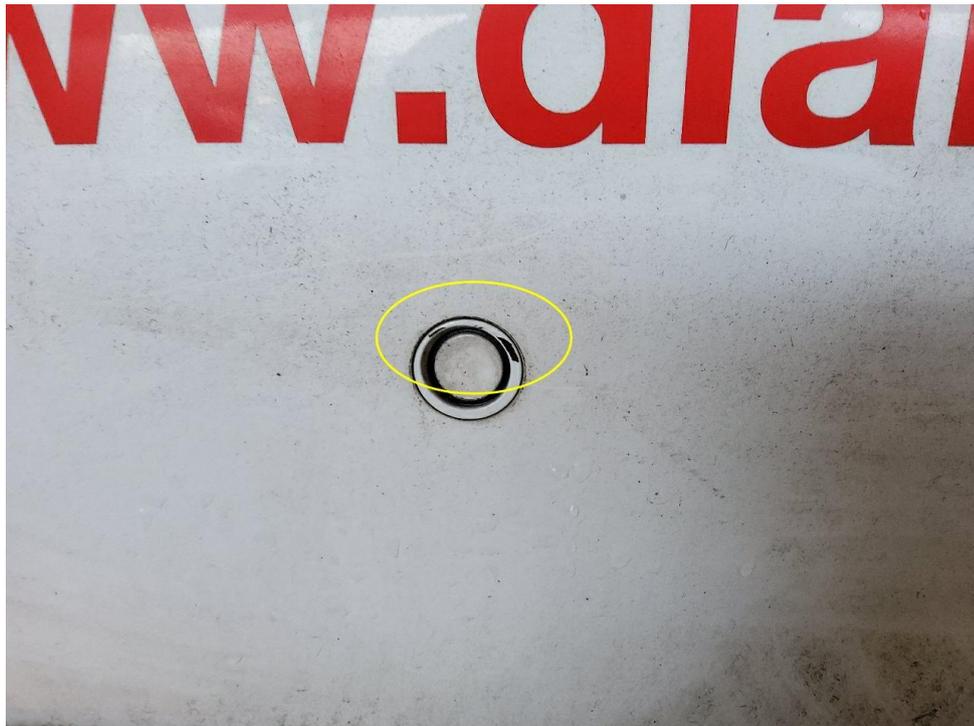
Bild 7 : PDC-Ring hinten mitte links verschrammt

PDC-Ring hinten mitte links verschrammt, smart repair (Bild 7)

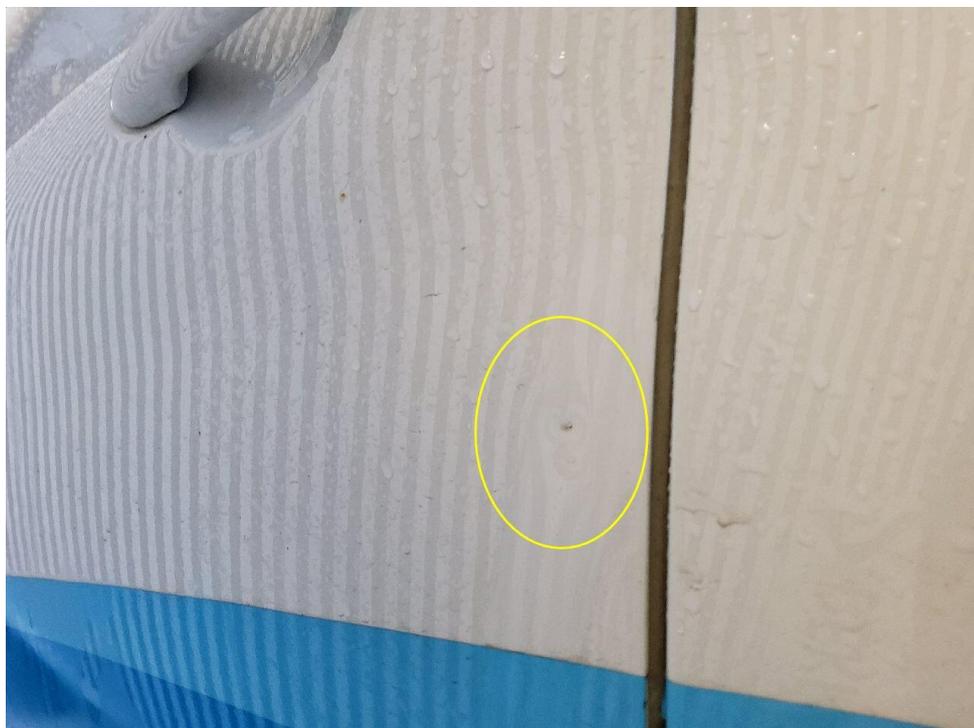
Bild 8 : Fahrertür punktuell eingedellt und verschrammt.

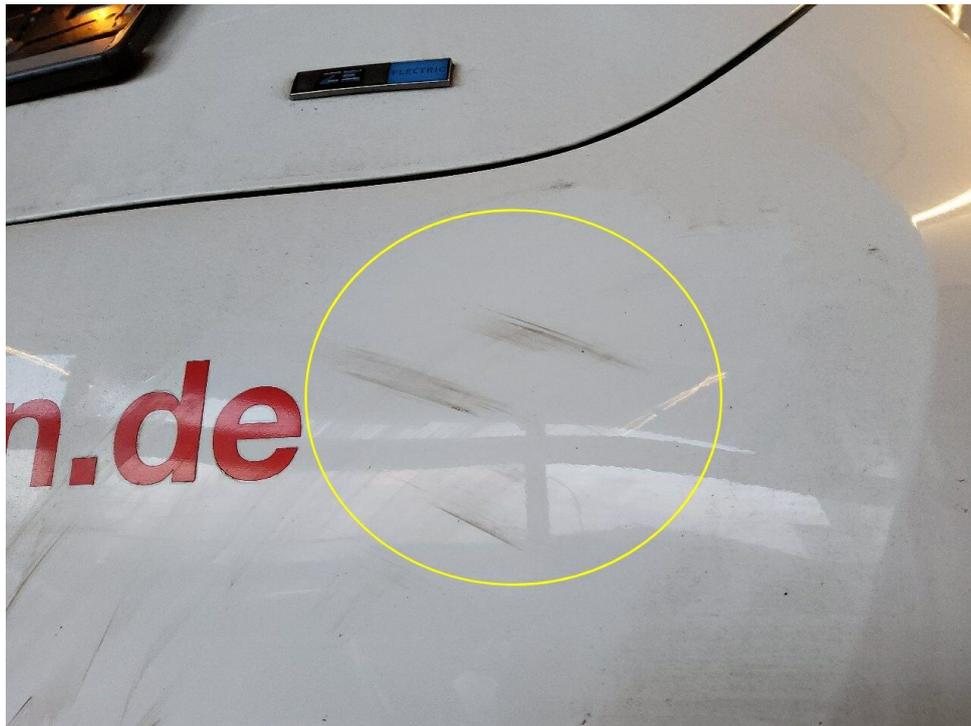
Bild 9 : Stoßfängerverkleidung hinten rechts verschrammt.

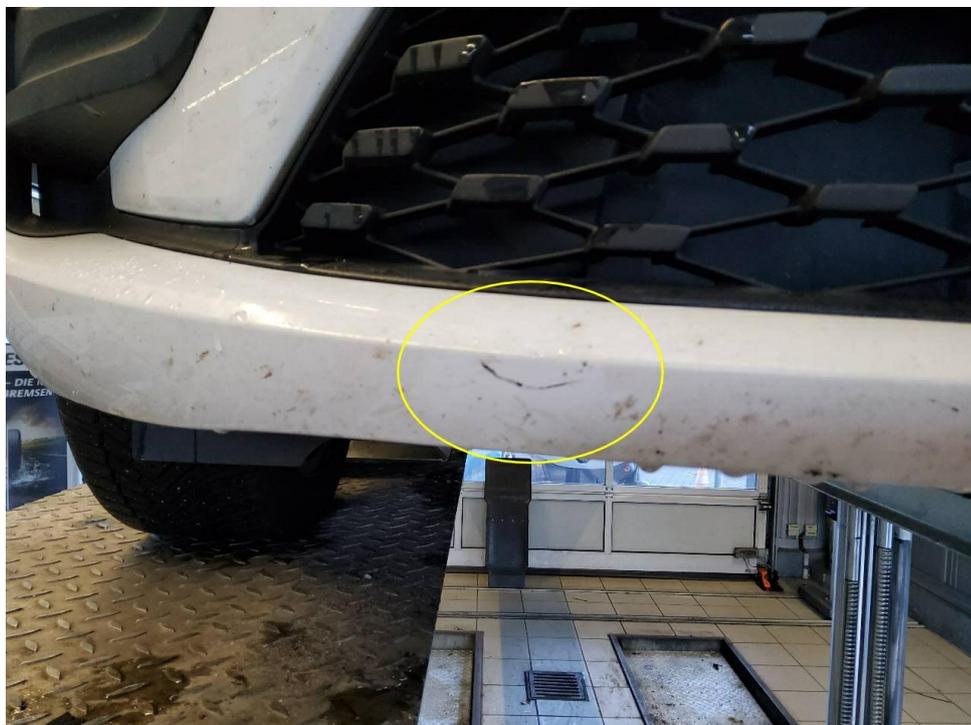
Bild 10 : Stoßfängerverkleidung vorne unterhalb verschrammt.
