RENAULT GRAND SCENIC  
Grand Scenic dCi 110 Energy FAP eco2  
Bose Edition 7 pl

VIN VF1JZ89BH54546492  
Immatriculation EA861YV

Résumé de l'inspection

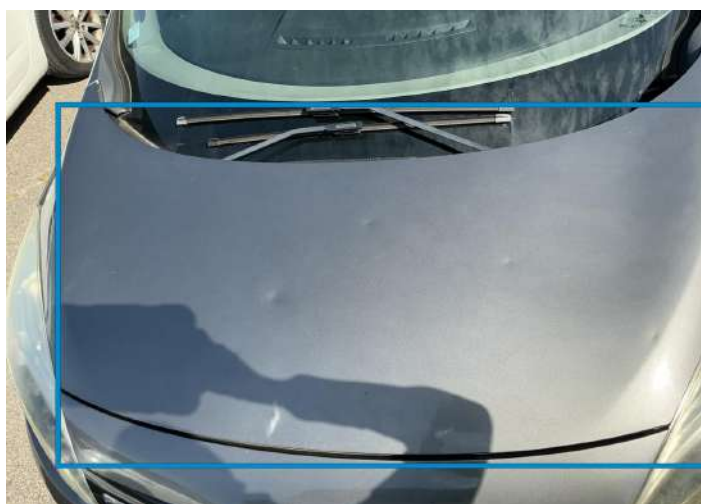
| Elément | | Damage | Commentaires |
|---|---|---|---|
| 1 | Capot | Enfoncement Zone de grêle | |

1. Capot  
Enfoncement Zone de grêle -

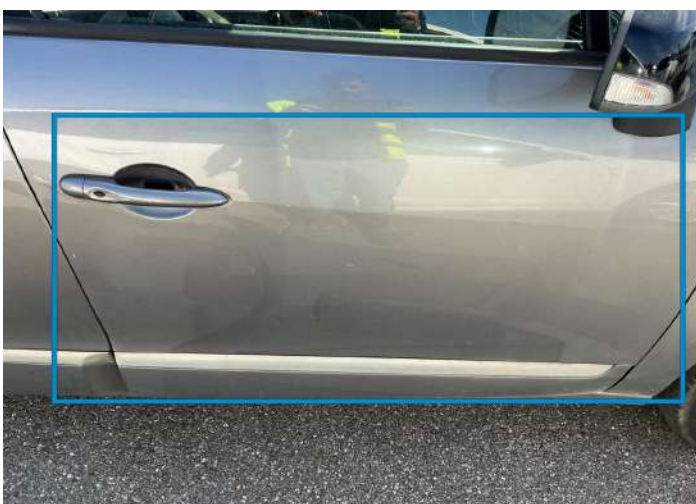
| Elément | | Damage | Commentaires |
|---|---|---|---|
| 2 | Porte Avant Droite | Peinture Rayure Ligne | |

2. Porte Avant Droite  
Peinture Rayure Ligne -

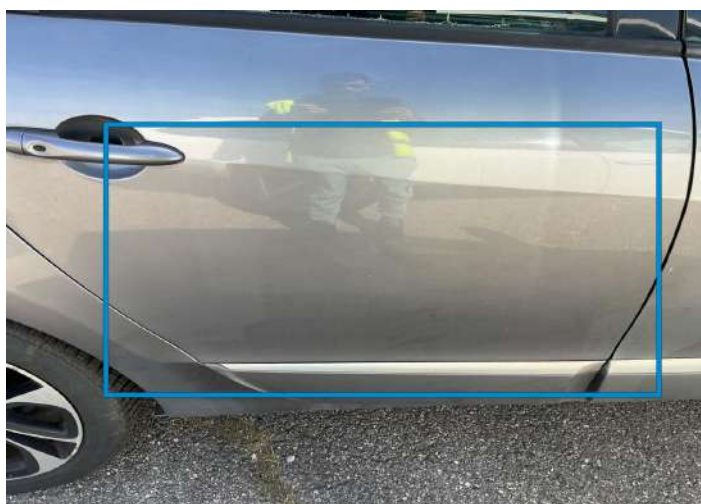
| Elément | | Damage | Commentaires |
|---|---|---|---|
| 3 | Porte Arrière Droite | Peinture Rayure Ligne | |

3. Porte Arrière Droite  
Peinture Rayure Ligne -

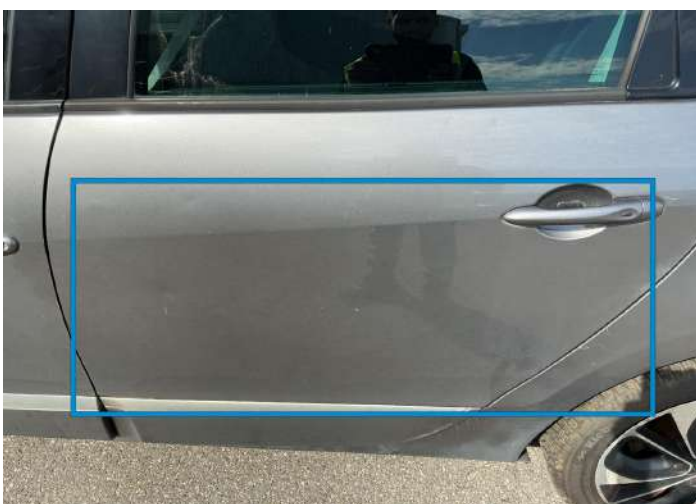
| Elément | | Damage | Commentaires |
|---|---|---|---|
| 4 | Porte Arrière Gauche | Enfoncement Zone de grêle | |

4. Porte Arrière Gauche  
Enfoncement Zone de grêle -

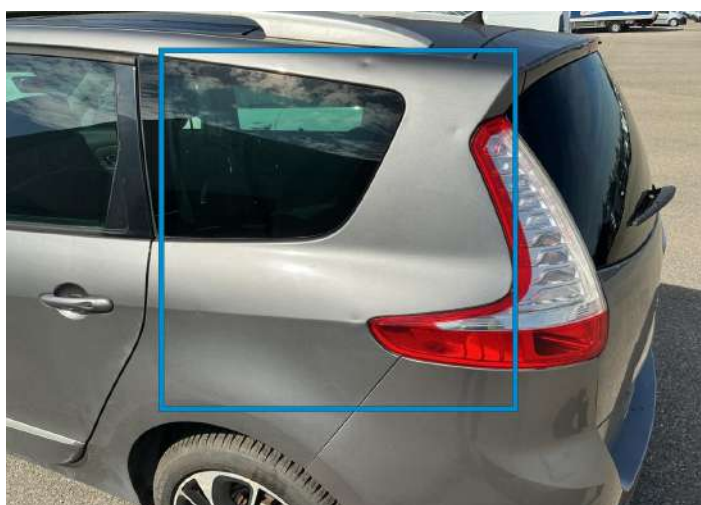
| Elément | | Damage | Commentaires |
|---|---|---|---|
| 5 | Aile Arrière Gauche | Enfoncement Zone de grêle | |

5. Aile Arrière Gauche  
Enfoncement Zone de grêle -

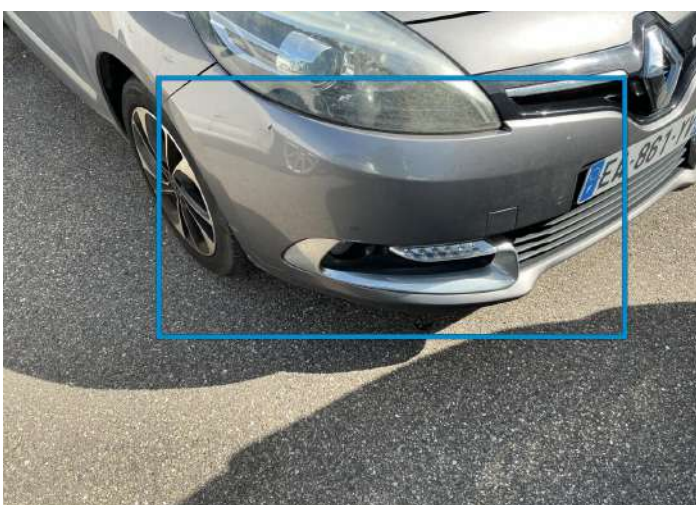
| Elément | | Damage | Commentaires |
|---|---|---|---|
| 6 | Coin de pare chocs Avant Droit | Peinture Rayure Ligne | |

6. Coin de pare chocs Avant Droit  
Peinture Rayure Ligne -

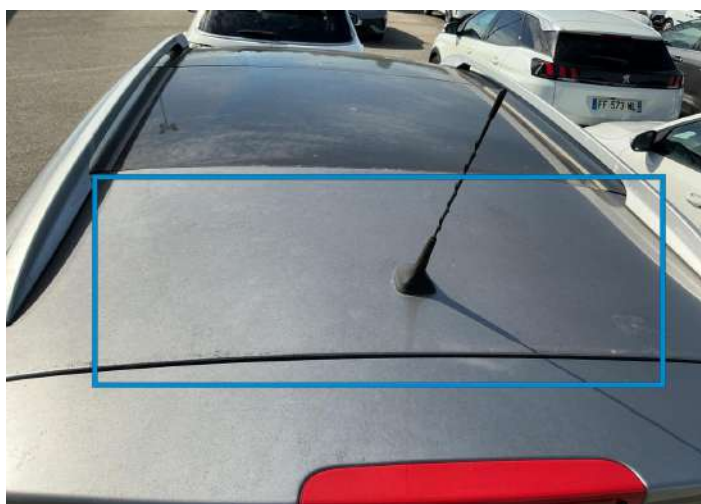
| Elément | | Damage | Commentaires |
|---|---|---|---|
| 7 | Pavillon | Enfoncement Zone de grêle | |

7. Pavillon  
Enfoncement Zone de grêle -

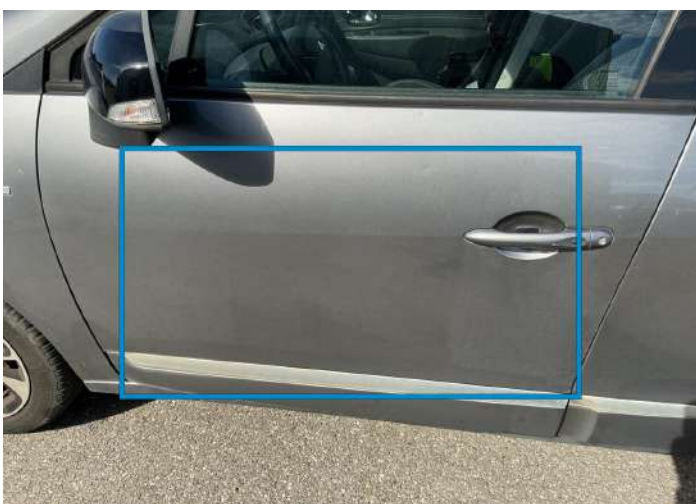
| Elément | | Damage | Commentaires |
|---|---|---|---|
| 8 | Porte Avant Gauche | Enfoncement Zone de grêle | |

8. Porte Avant Gauche  
Enfoncement Zone de grêle -

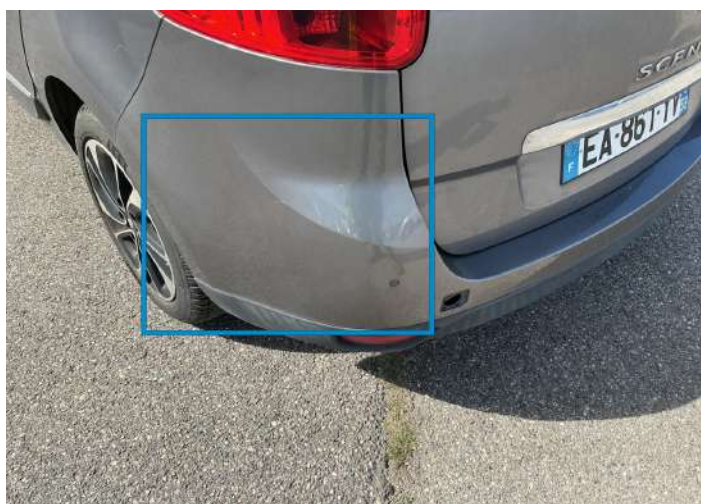
| Elément | | Damage | Commentaires |
|---|---|---|---|
| 9 | Échappement Arrière Gauche | Peinture Rayure Ligne | |

9. Échappement Arrière Gauche  
Peinture Rayure Ligne -

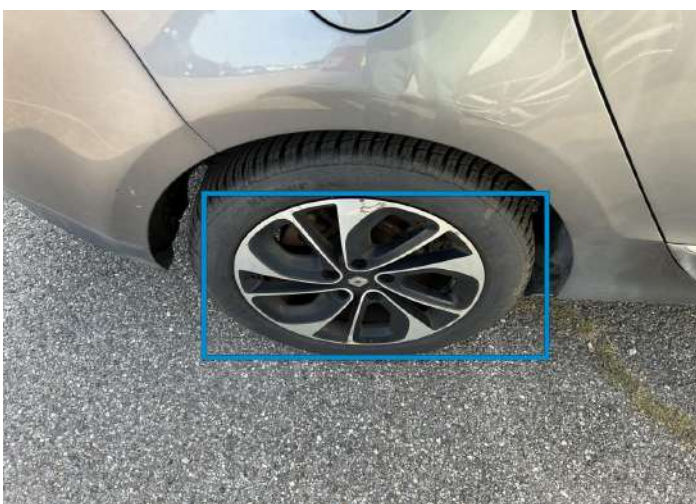
| Elément | | Damage | Commentaires |
|---|---|---|---|
| 10 | Jante Arrière Droite | Rayure | |

10. Jante Arrière Droite  
Rayure -

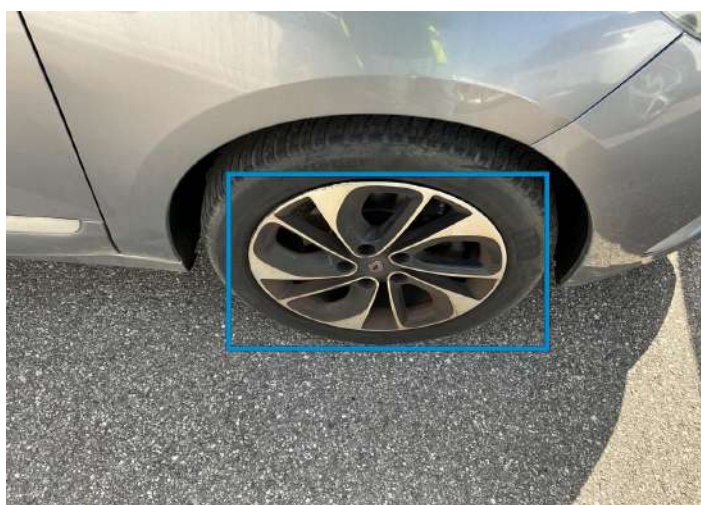
| Elément | | Damage | Commentaires |
|---|---|---|---|
| 11 | Jante Avant Droite | Rayure | |

11. Jante Avant Droite  
Rayure -

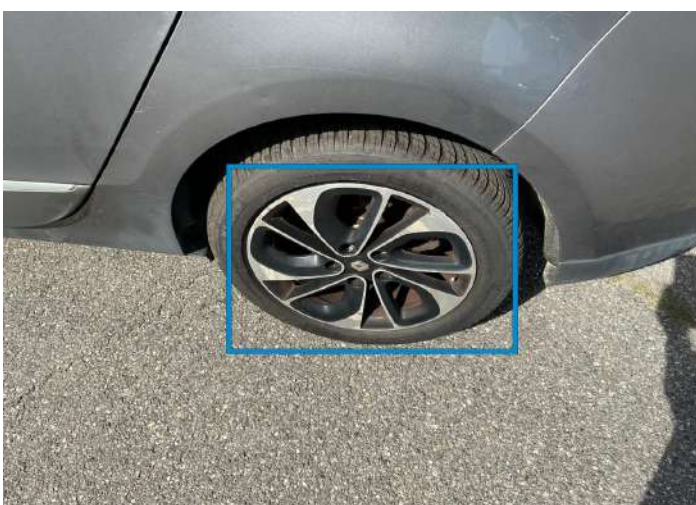
| 12 | Jante Arrière Gauche | Rayure |

12. Jante Arrière Gauche  
Rayure -

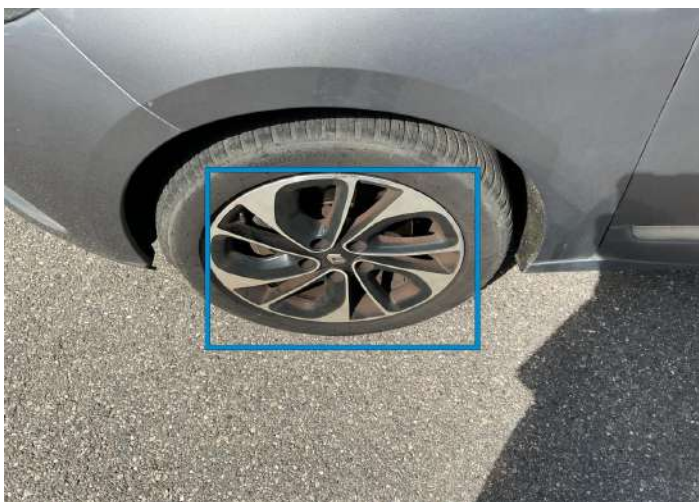
| 13 | Jante Avant Gauche | Rayure |

13. Jante Avant Gauche  
Rayure -

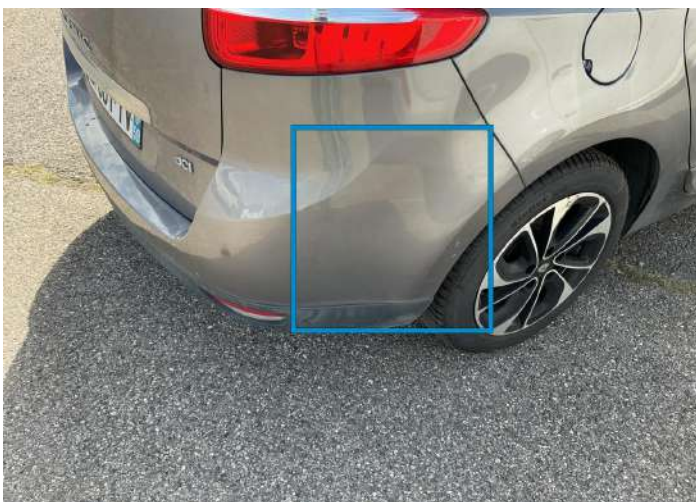
| 14 | Coin de pare chocs Arrière Droit | Peinture Rayure Ligne |

14. Coin de pare chocs Arrière Droit  
Peinture Rayure Ligne -

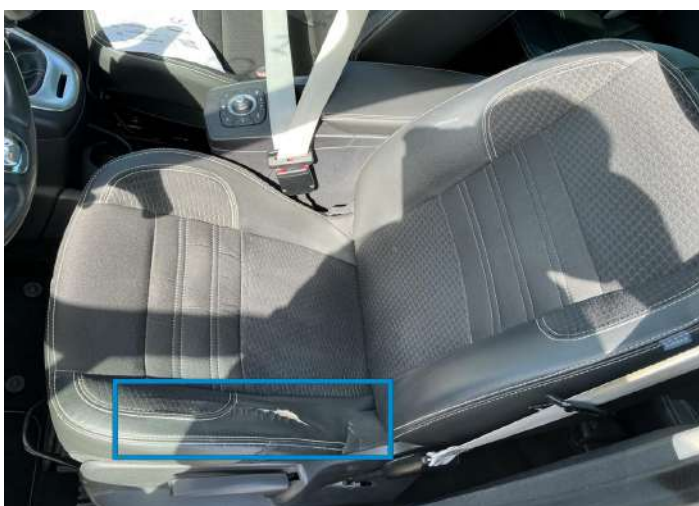
| 15 | Siège Avant Gauche | Déchiré |

15. Siège Avant Gauche  
Déchiré -

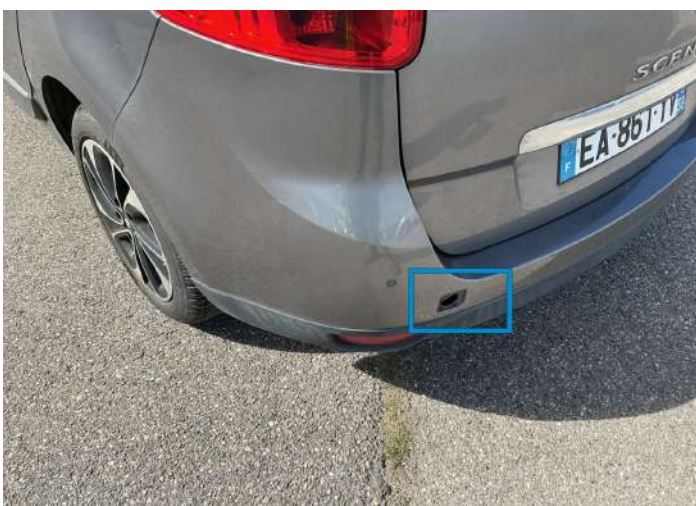
| 16 | Échappement Arrière Gauche | Absence de l'élément |

16. Échappement Arrière Gauche  
Absence de l'élément -

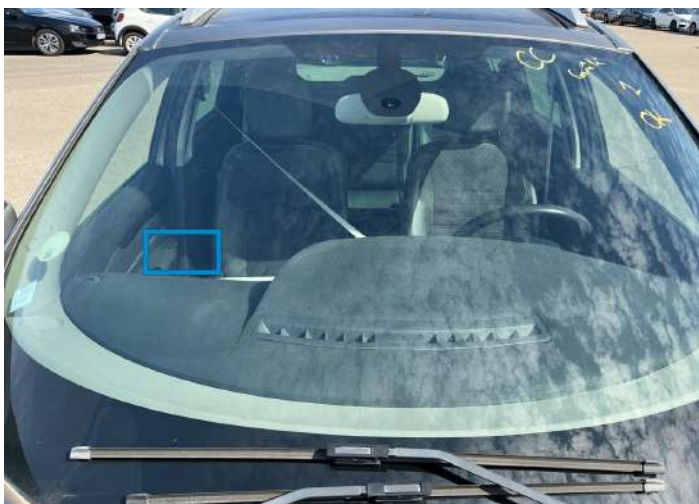
| 17 | Pare brise Avant | Bris de glace et feux Impact |

17. Pare brise Avant  
Bris de glace et feux Impact -

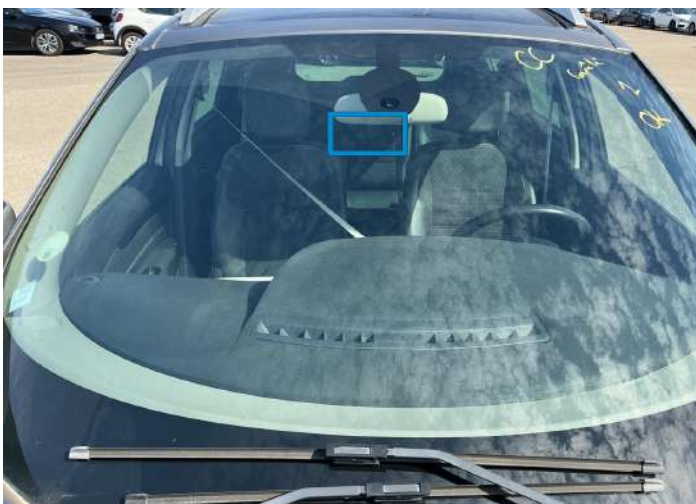
| 18 | Pare brise Avant | Bris de glace et feux Impact |

18. Pare brise Avant  
Bris de glace et feux Impact -
