# Zustandsbericht / Minderwertgutachten

ALD AutoLeasing D GmbH Kooperationen, Nedderfeld 95, 22529 Hamburg  
20.12.2024

Erstzulassung	15.12.2020	Letzte Zulassung	15.12.2020
Fahrzeugart	Personenkraftwagen	Hersteller	Hyundai
Typ / Verkaufsbez.	Kona (OS)(2017->) / Kona Advantage Elektro 2WD	Aufbauart	Kombi
Türen	5	Sitzplätze	5
Fahrzeug-Ident.-Nr.	KMHK281HFLU117916	HSN / TSN	8252 / AIP
DAT Europa-Code®	013450332630001	DAT Marktindex	DE001 6105
Km-Stand abgelesen	40793	Nächste HU §29 StVZO	12 / 2025
Energiequelle / Kraftstoff	Elektro	Zylinderanzahl	
Leistung (kW)	26	Schadstoffklasse:	2017/1151;WLTP;reine Elektrofz

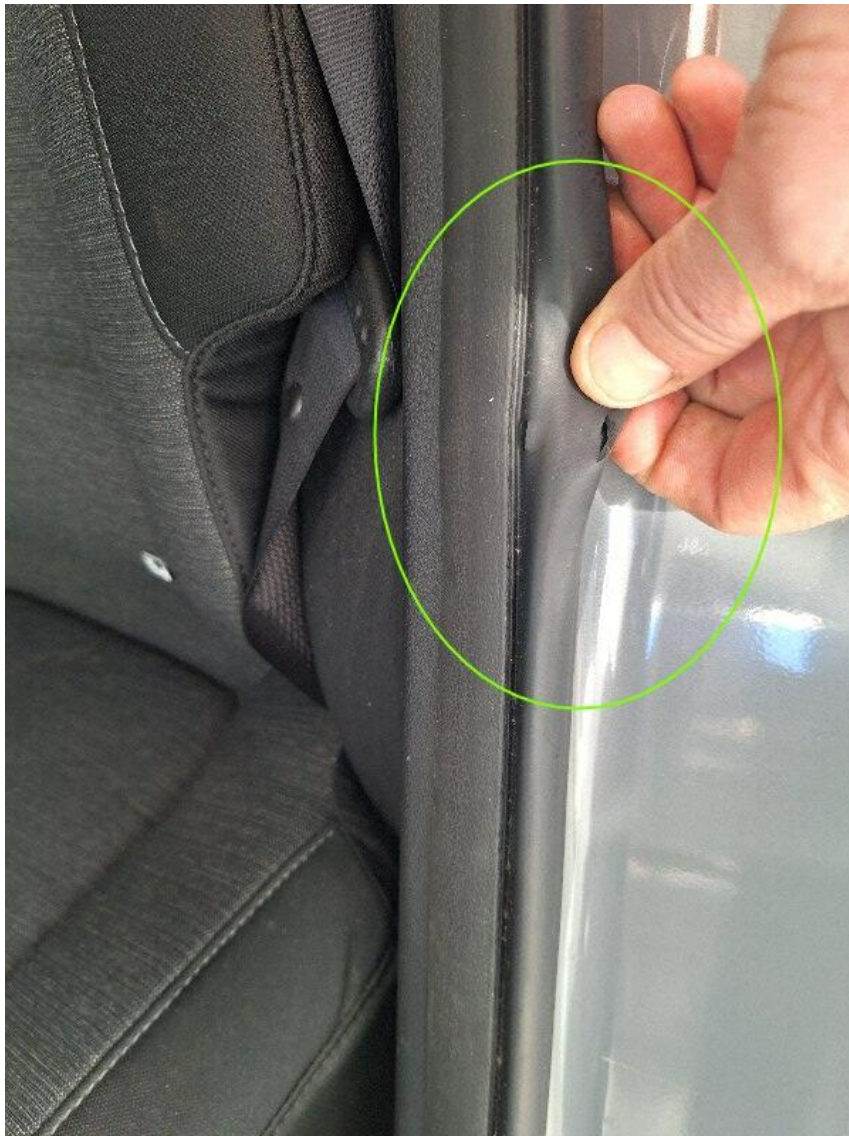
Bild 6 : Dichtung Einstieg hinten links eingerissen

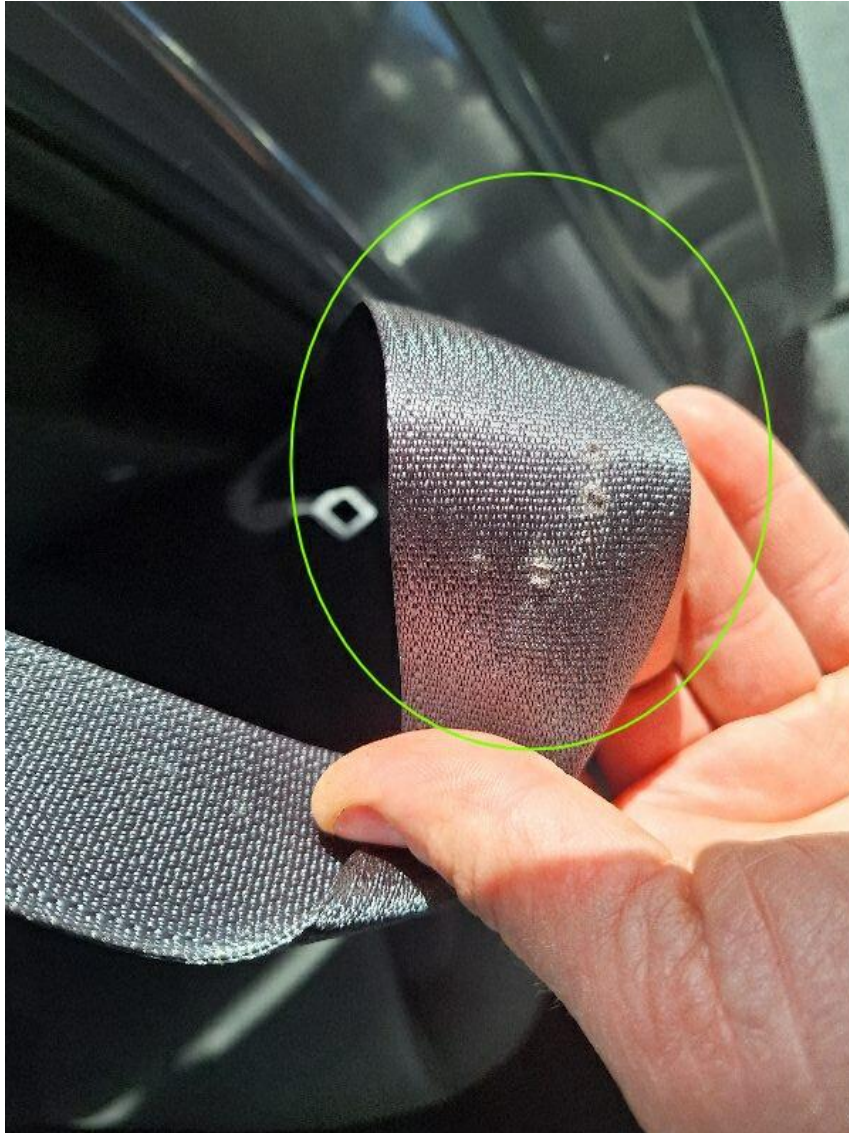
Bild 7 : Sicherheitsgurt hinten links eingerissen

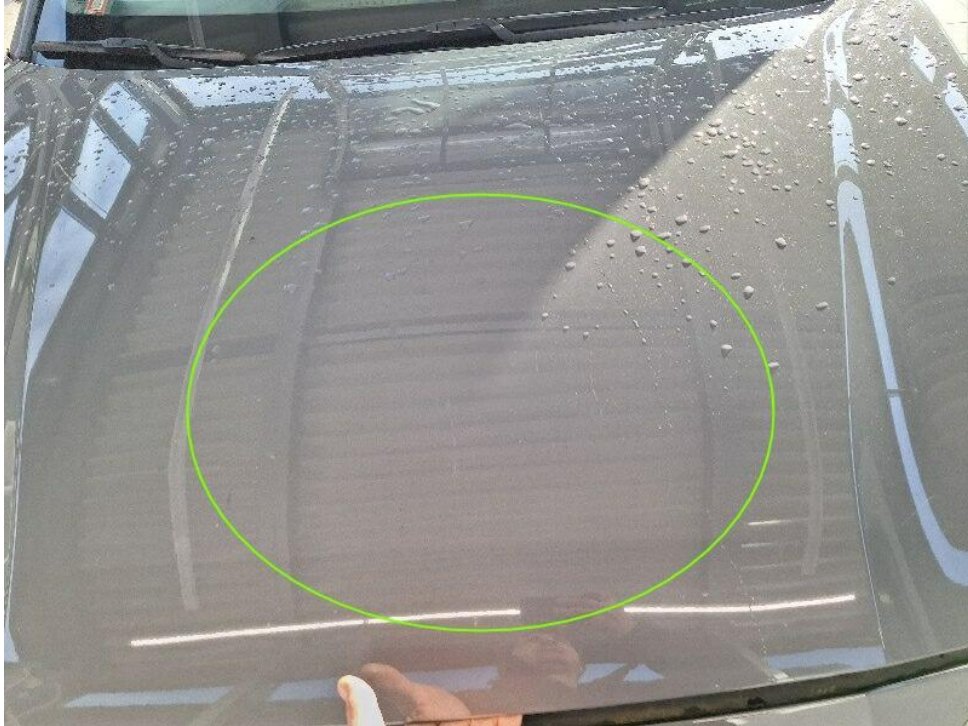
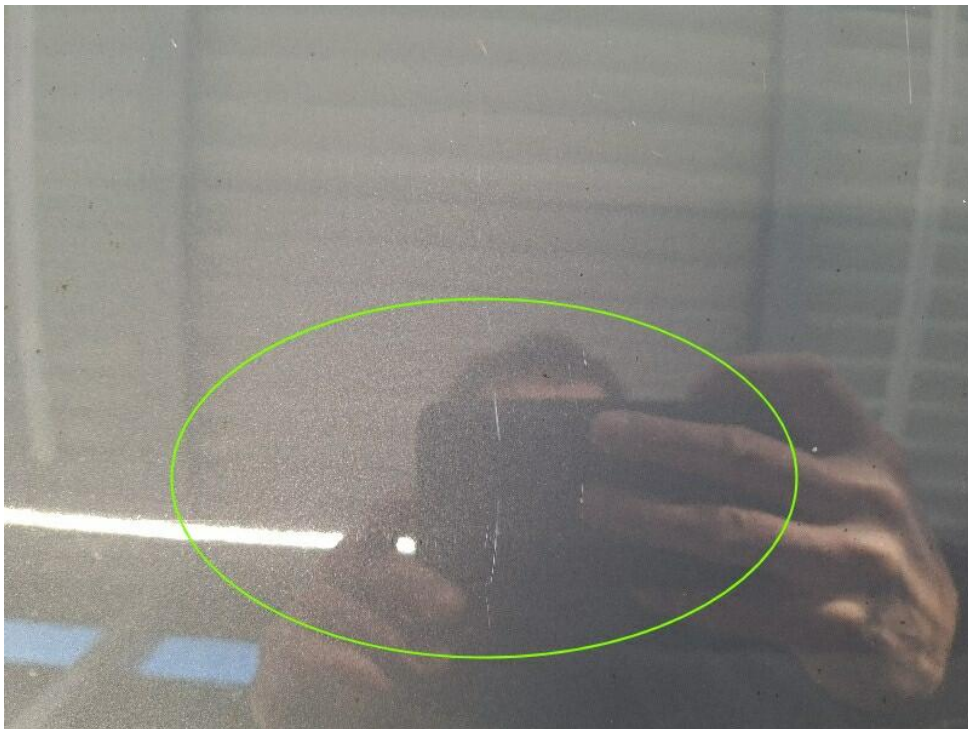
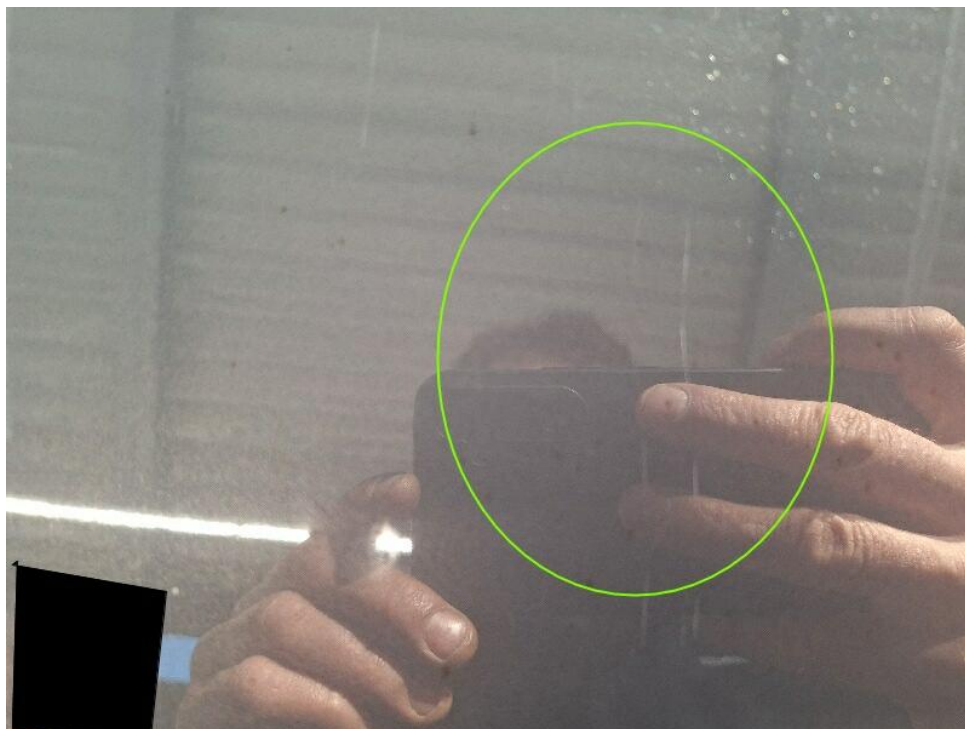
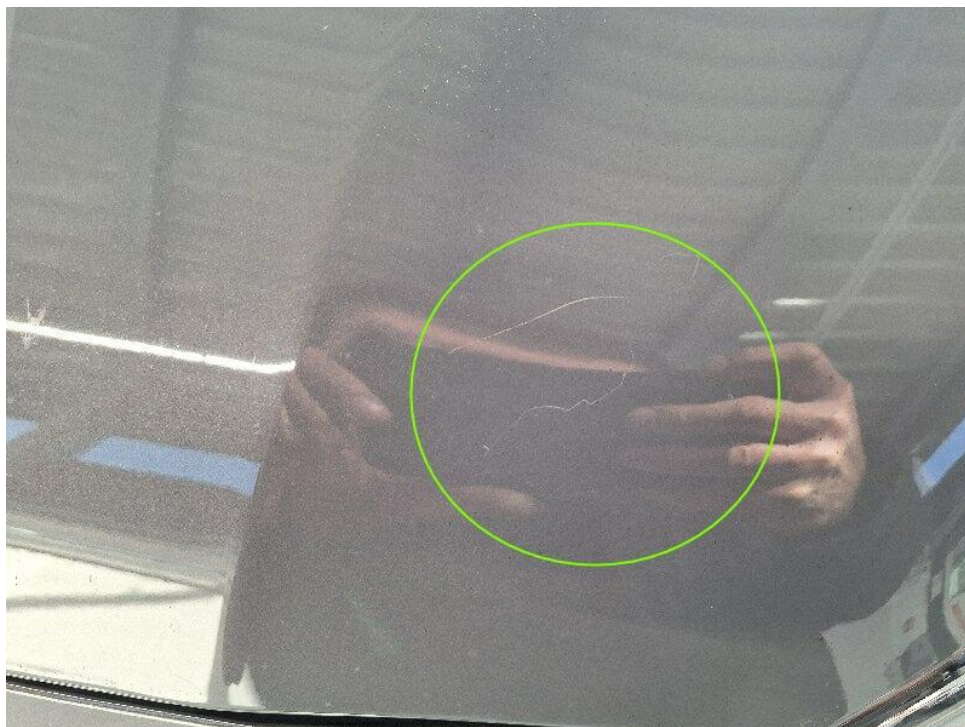
Bild 8 : Motorhaube zerkratzt

Bild 9 : Motorhaube zerkratzt

Bild 10 : Motorhaube zerkratzt

Bild 11 : Motorhaube zerkratzt

1. Motorhaube zerkratzt, lackieren mit Lackaufbau (Bild 8, 9, 10, 11)
2. Stoßfänger vorne zerkratzt, smart repair (Bild 14, 15)
3. Tür vorne rechts eingedellt und zerkratzt, instandsetzen (Bild 23, 24, 25)
4. Tür hinten rechts eingedellt und zerkratzt, instandsetzen (Bild 26, 27)
5. Sicherheitsgurt hinten links eingerissen, erneuern (Bild 7)
6. Dichtung Einstieg hinten links eingerissen, erneuern (Bild 6)
7. Spoiler Stoßfänger vorne zerkratzt, lackieren mit Lackaufbau (Bild 16, 17, 18)
8. Radhausverbreiterung vorne rechts zerkratzt, smart repair (Bild 19, 20, 21)
9. Felge vorne links zerkratzt, smart repair (Bild 12, 13)

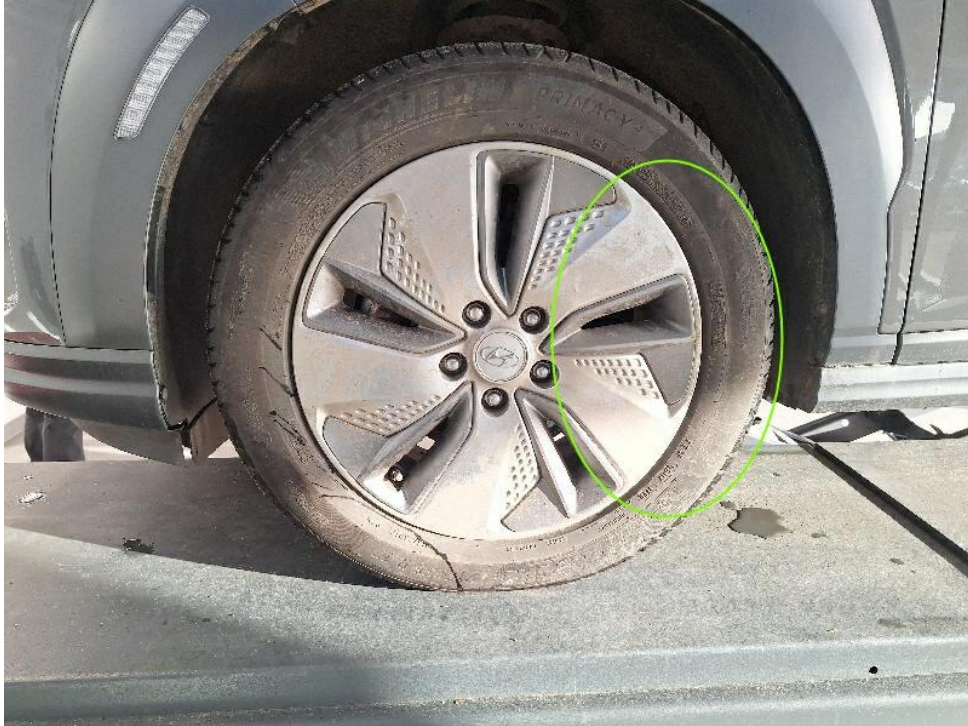
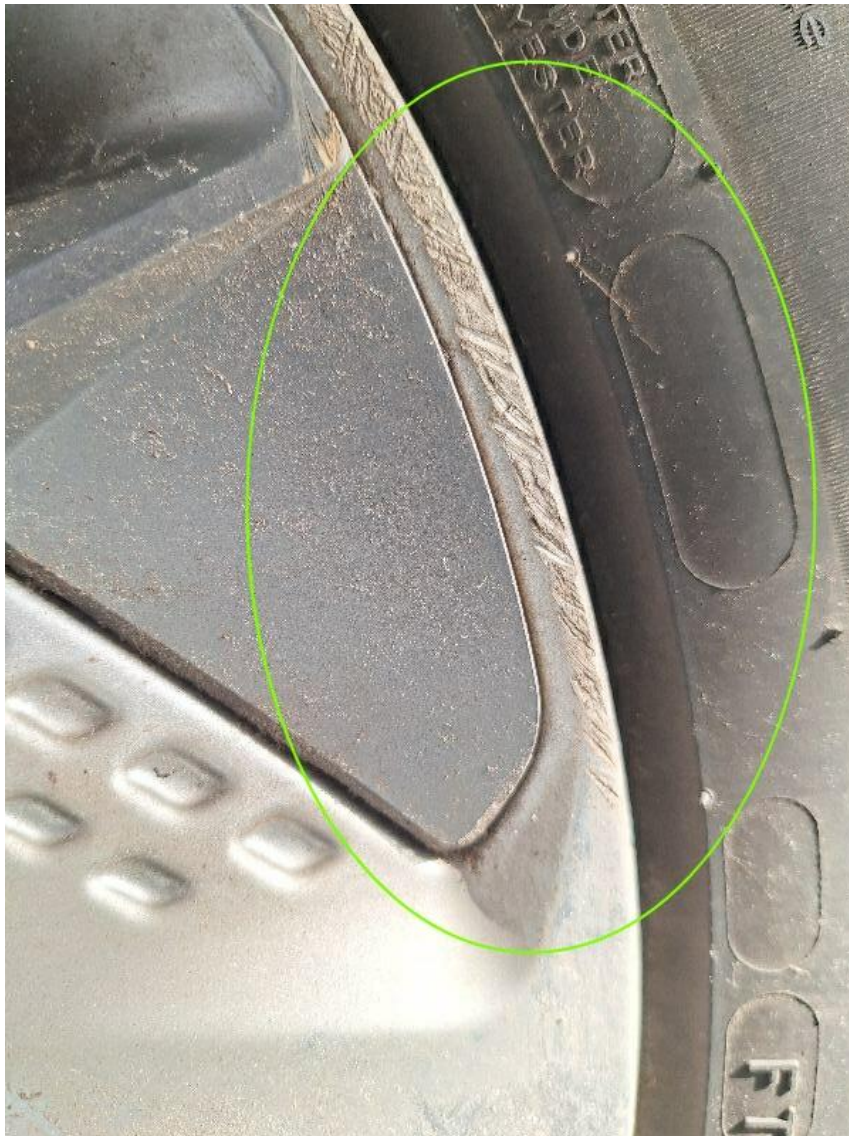
Bild 12 : Felge vorne links zerkratzt

Bild 13 : Felge vorne links zerkratzt

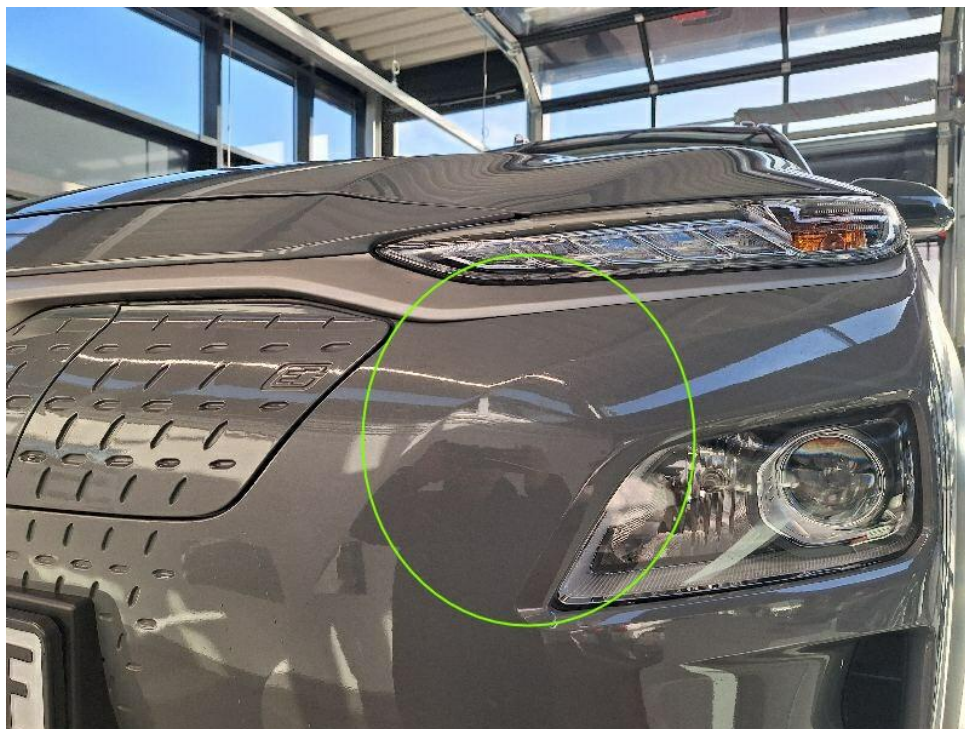
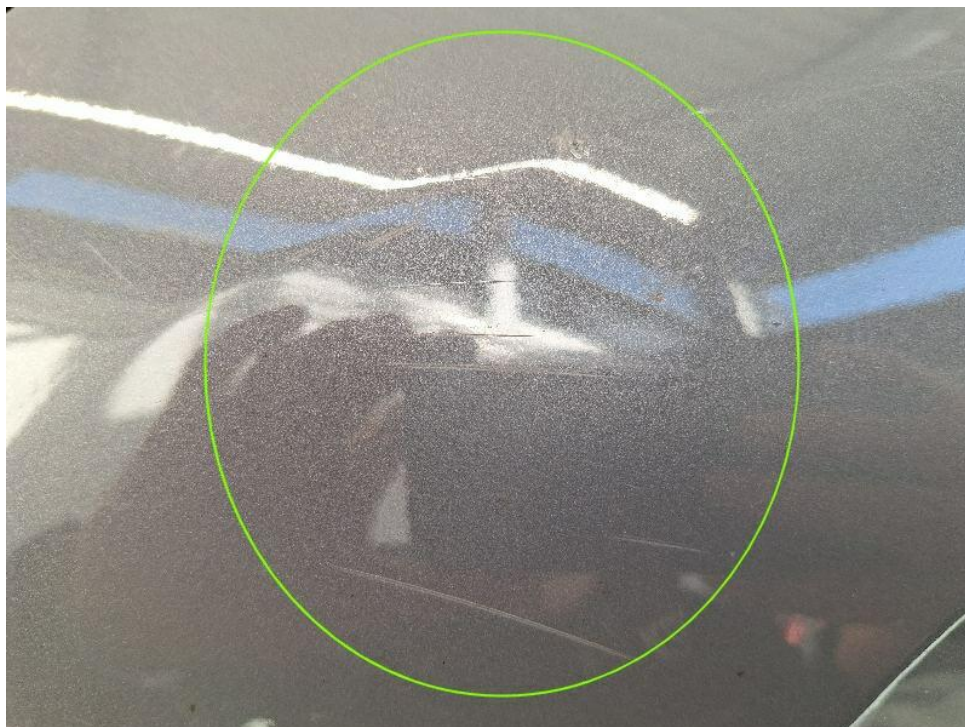
Bild 14 : Stoßfänger vorne zerkratzt

Bild 15 : Stoßfänger vorne zerkratzt

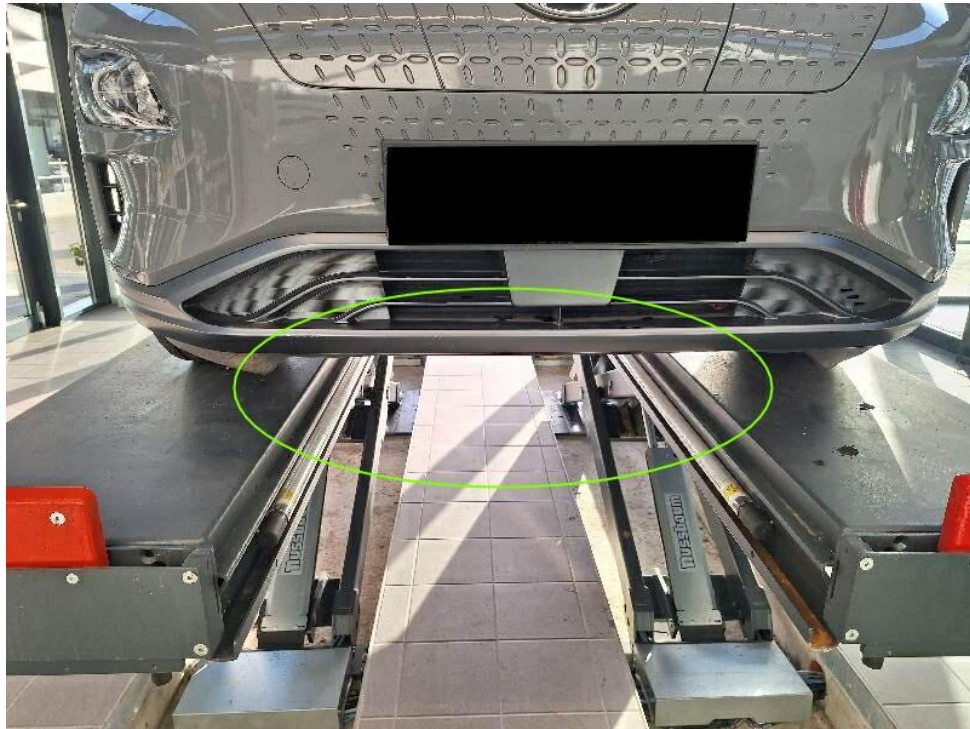
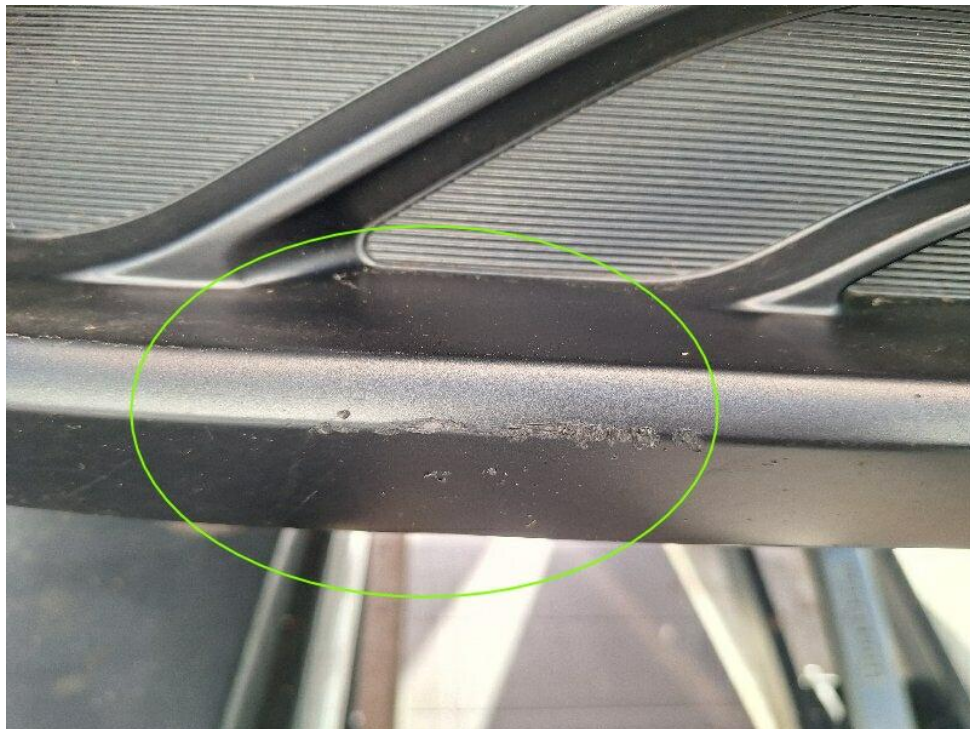
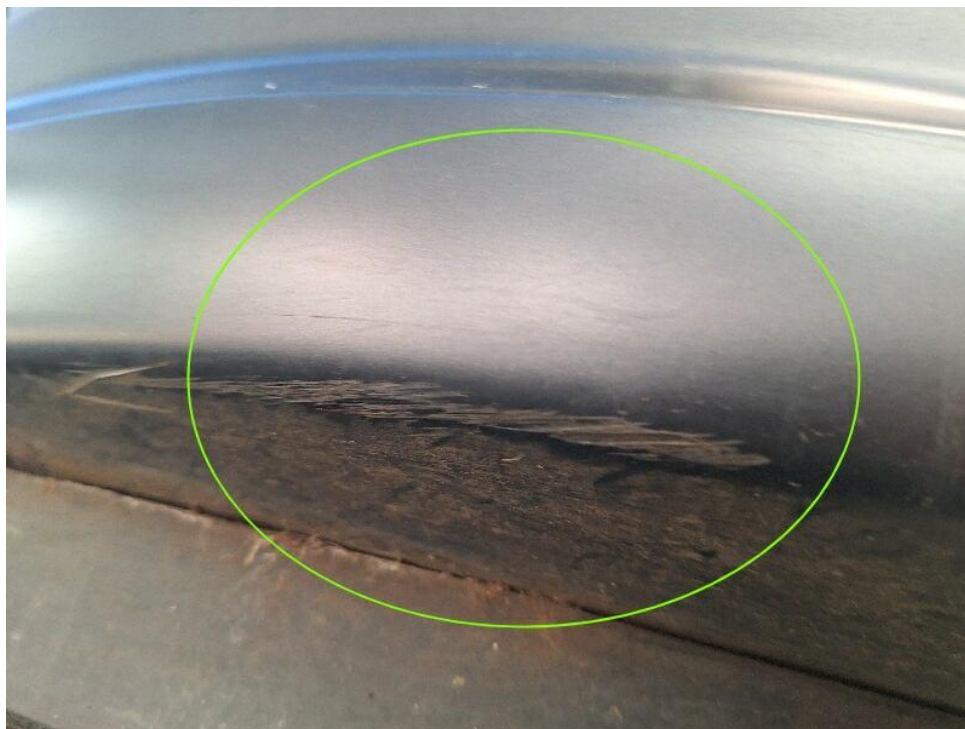
Bild 16 : Spoiler Stoßfänger vorne zerkratzt

Bild 17 : Spoiler Stoßfänger vorne zerkratzt

Bild 18 : Spoiler Stoßfänger vorne zerkratzt

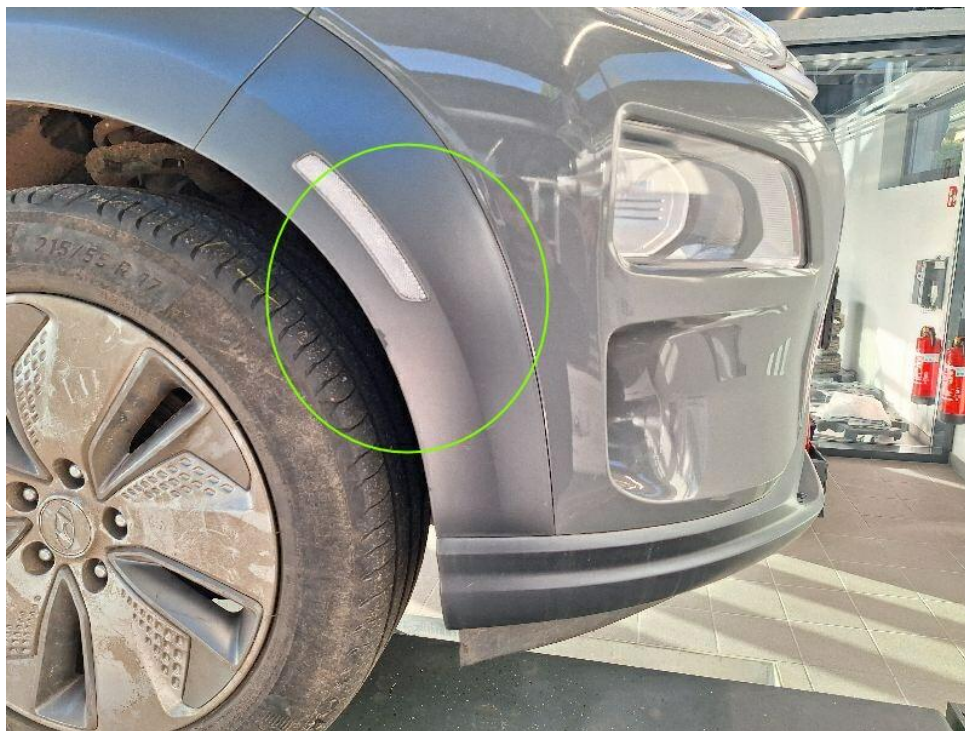
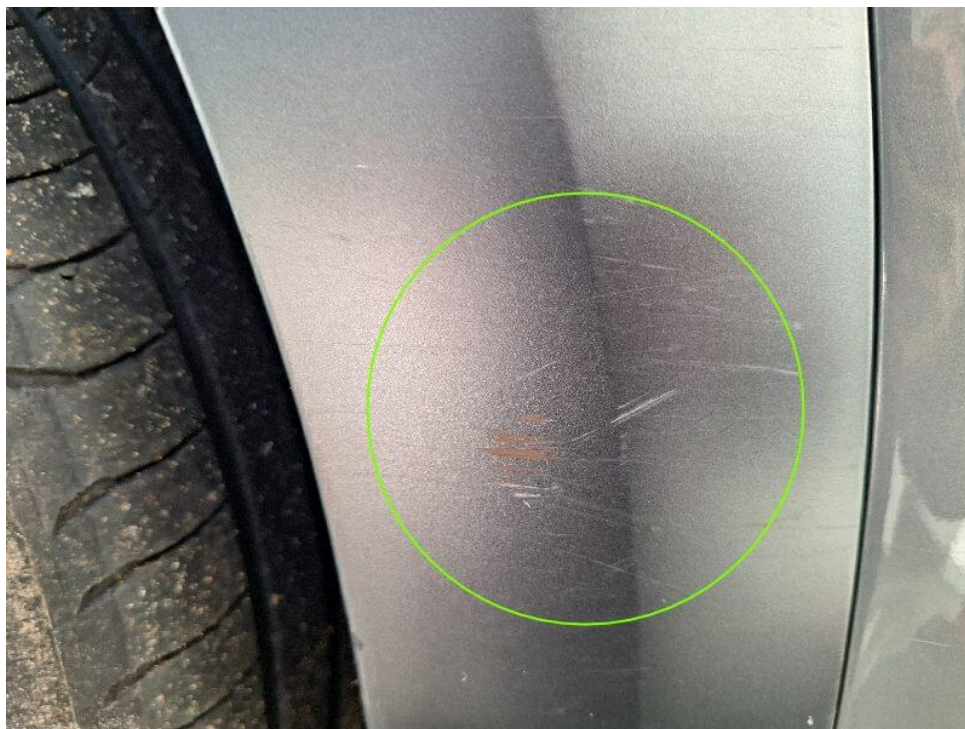
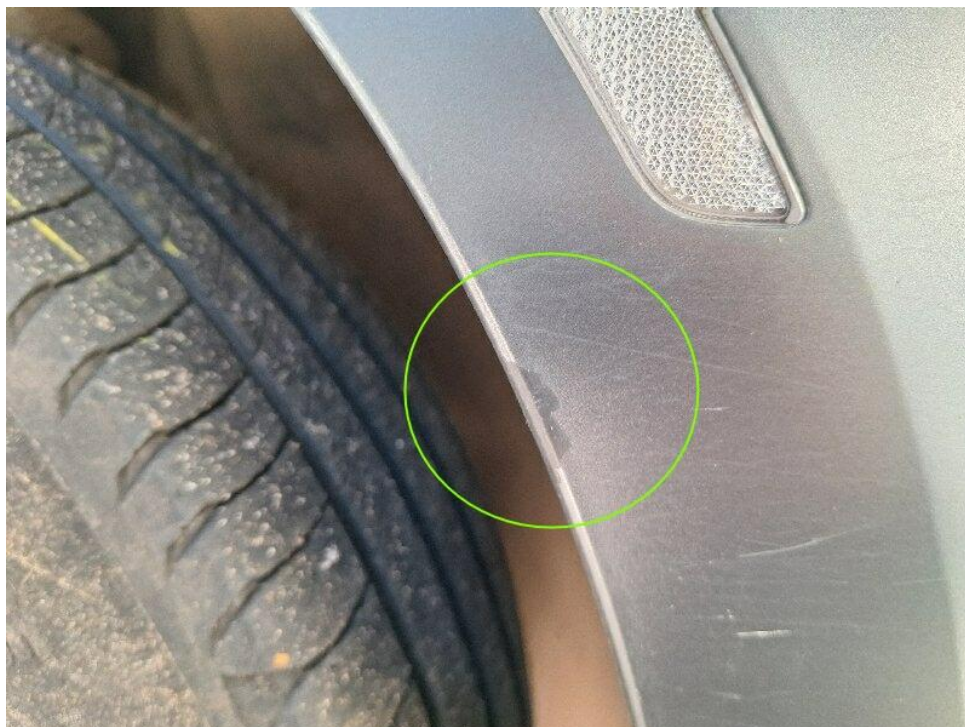
Bild 19 : Radhausverbreiterung vorne rechts zerkratzt

Bild 20 : Radhausverbreiterung vorne rechts zerkratzt

Bild 21 : Radhausverbreiterung vorne rechts zerkratzt

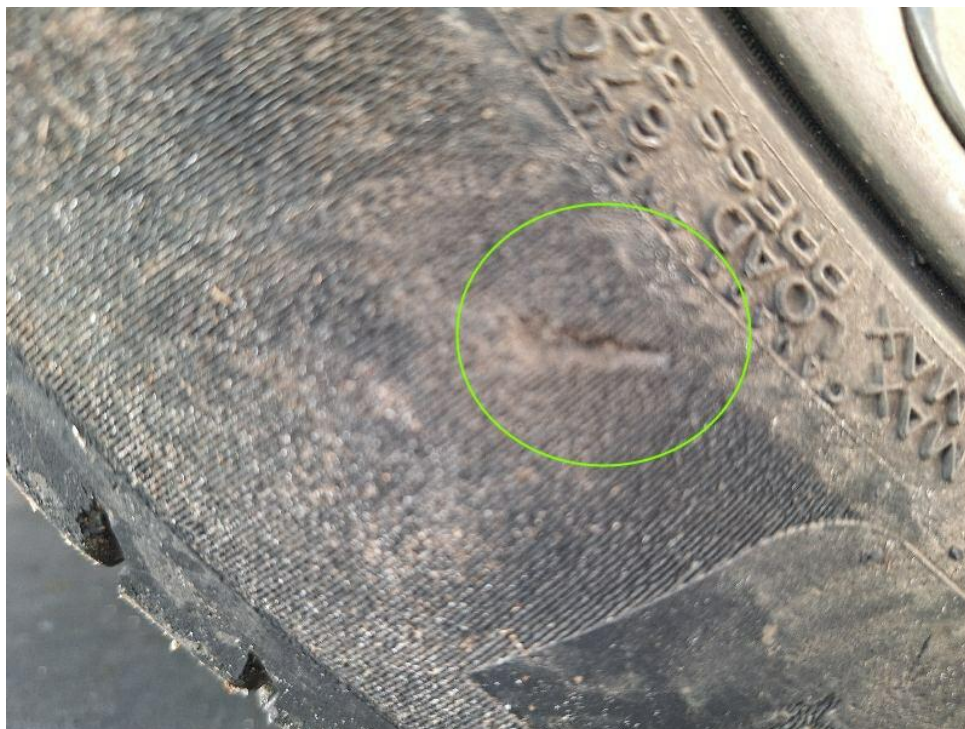
**Reifen vorne rechts ist an der Außenflanke eingeschnitten. Aus Sicherheitsgründen zu erneuern.**

Bild 22 : Reifen vorne rechts eingeschnitten

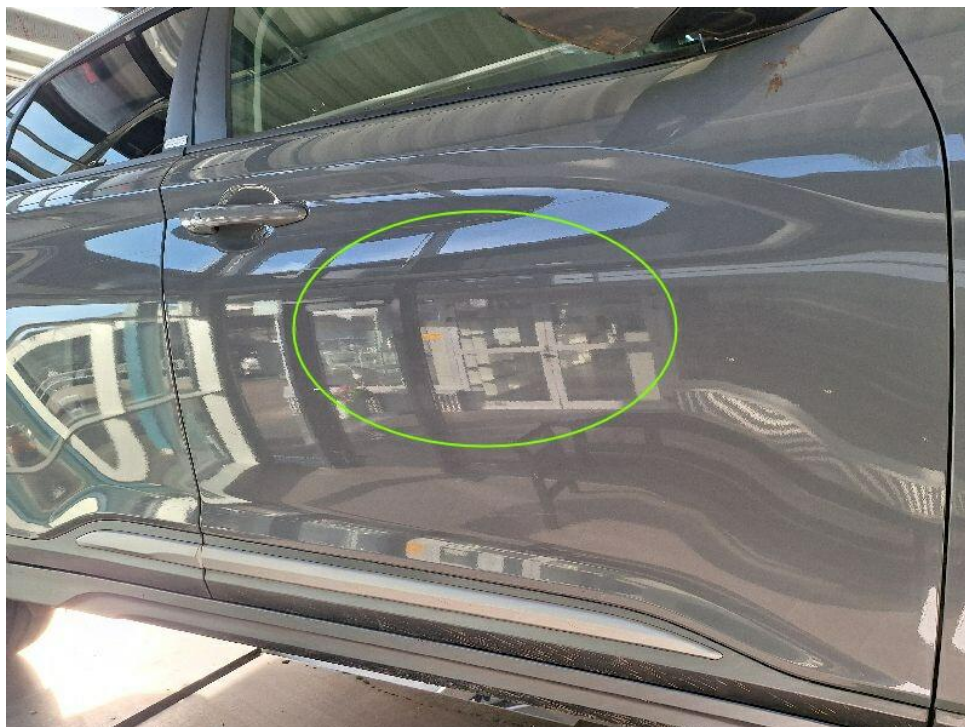
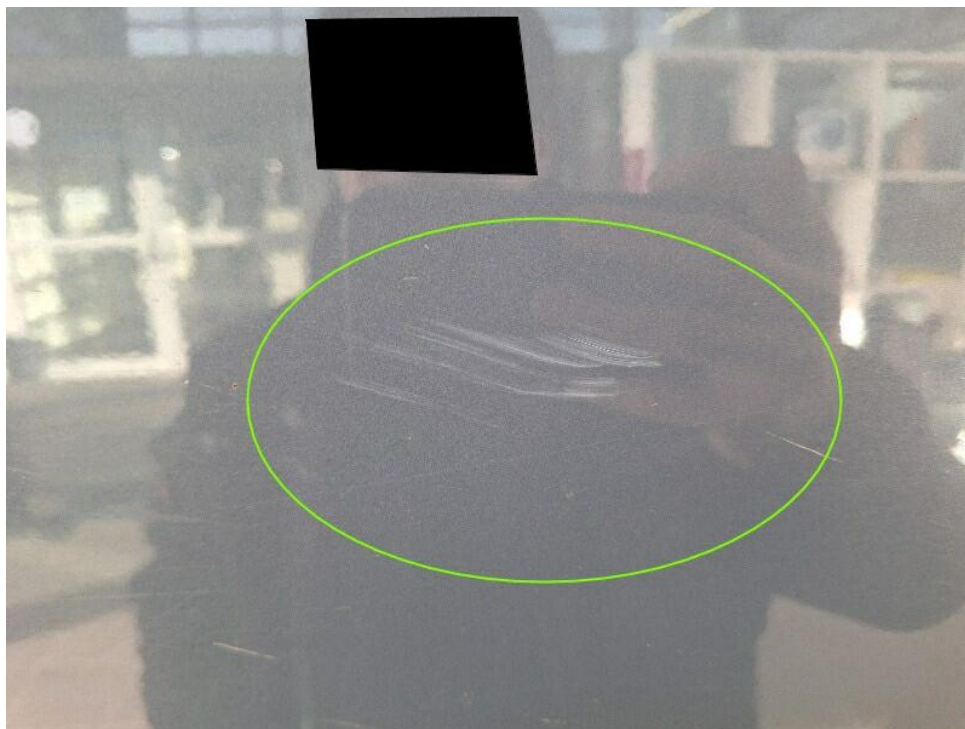
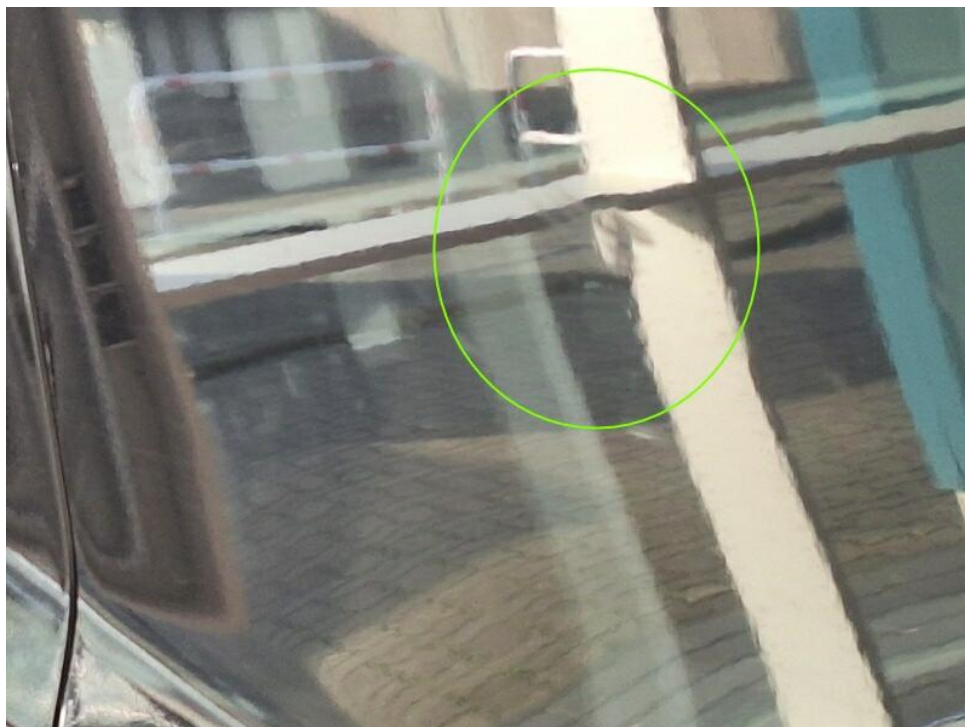
Bild 23 : Tür vorne rechts eingedellt und zerkratzt

Bild 24 : Tür vorne rechts eingedellt und zerkratzt

Bild 25 : Tür vorne rechts eingedellt und zerkratzt

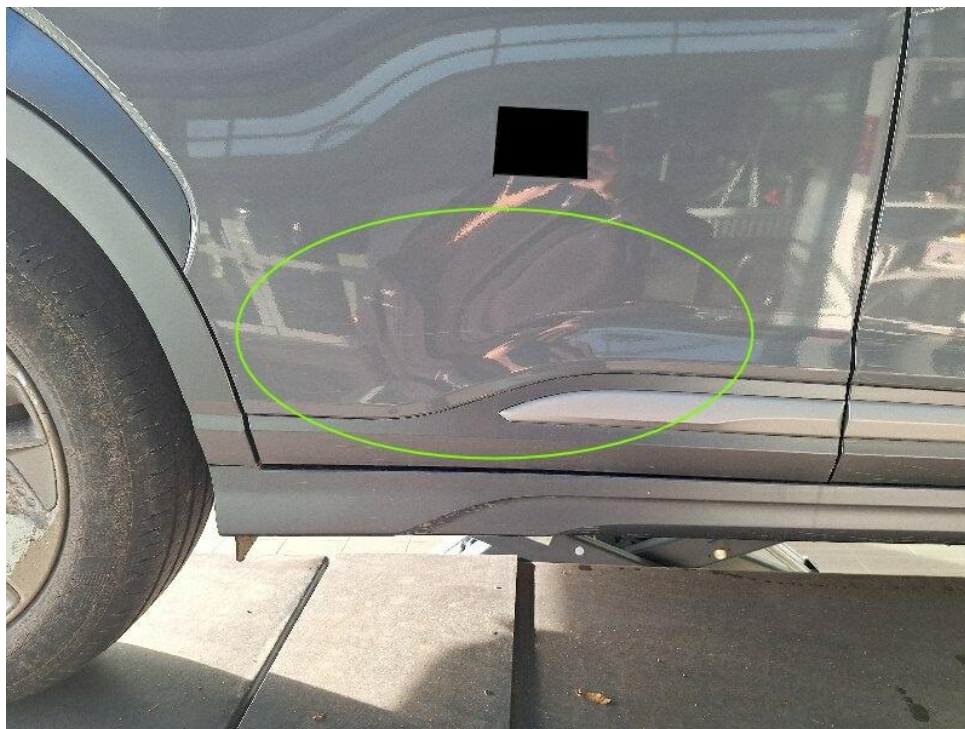
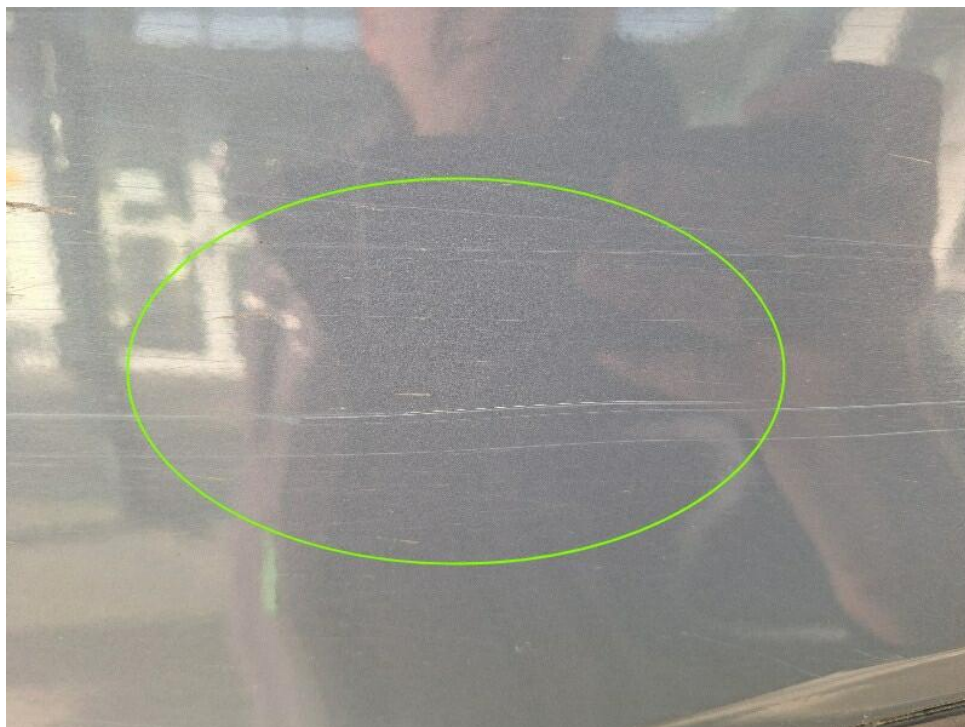
Bild 26 : Tür hinten rechts eingedellt und zerkratzt

Bild 27 : Tür hinten rechts eingedellt und zerkratzt
