RENAULT Trafic 2019

**RENAULT Trafic ENERGY dCi 145 L1H1 3,0t Komfort Kasten,
3-türig, 6-Gang**

Inspektion - ID	10572061	Besichtigt am	27.05.2026 10:14:47
-----------------	----------	---------------	---------------------

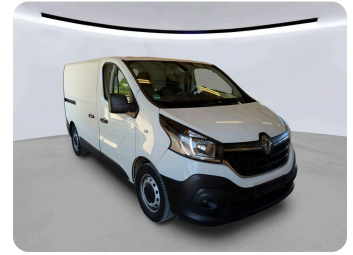
3 | Motorhaube

Schadensart	Delle(n) und Kratzer
Schweregrad	>2 cm - 3 cm
Reparaturmethode	Instandsetzen + lackieren
Ursache	Bei Inspektion festgestellt
