Vermarktungsbericht

Auftraggeber ALD AutoLeasing D GmbH Flotte, Nedderfeld 95, 22529 Hamburg
 Besichtigung 12.03.2026

Erstzulassung	29.11.2021	Fahrzeugart	Personenkraftwagen
Hersteller	Renault	Typ / Verkaufsbez.	Trafic Kasten (06.2014->) / Trafic 2,0 dCi 145 dCi ENERGY L1H1 3,0t Komfort 4
Aufbauart	Transporter	Türen	4
Sitzplätze	3	Fahrzeug-Ident.-Nr.	VF1FL000067393577
Maße Länge/Breite/Höhe	4999 / 1956 / 1951 (mm)	Achsen / anetr. Achsen	2 / 1
Radstand (mm)	3098	zul. Gesamtmasse	2955 kg
HSN / TSN	3333 / BMD	DAT Europa-Code®	027200181120003
DAT Marktindex	DE003 6220	Km-Stand abgelesen	108135
Nächste HU §29 StVZO	11 / 2027	Energiequelle / Kraftstoff	Diesel
Zylinderanzahl	4 /	Leistung (kW)	107
Hubraum (ccm)	1997	Schadstoffklasse:	EURO6;WLTP;CI;PI/CI;N1 III, N2
Getriebe / Gänge	Schaltgetriebe / 6	Felgen	Stahl mit Radzierblende
Farbe / Farbe	GLETSCHERWEISS / Uni / OV369 / Weiß

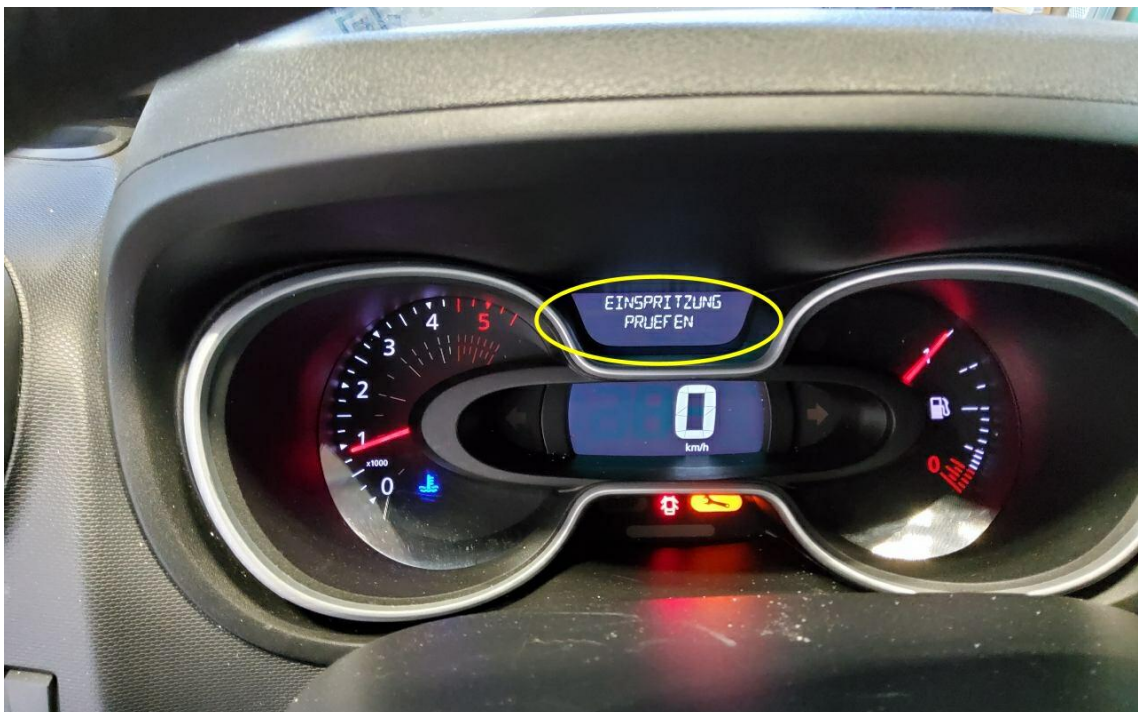
Bild 10 : Einspritzung Fehler lt. Anzeige, Turbolader gem KVA erneuern

1. Einspritzung Fehler lt. Anzeige, Turbolader gem KVA erneuern, (Bild 10)
2. Beklebung, entfernen,
3. Lackaufbereitung (Aufgrund von Beklebung),
4. Frontscheibe, gerissen, erneuern (Bild 11, 12)
5. Außenspiegel links, Gehäuse gebrochen, erneuern (Bild 13)
6. Streifschaden hinten links, instandsetzen

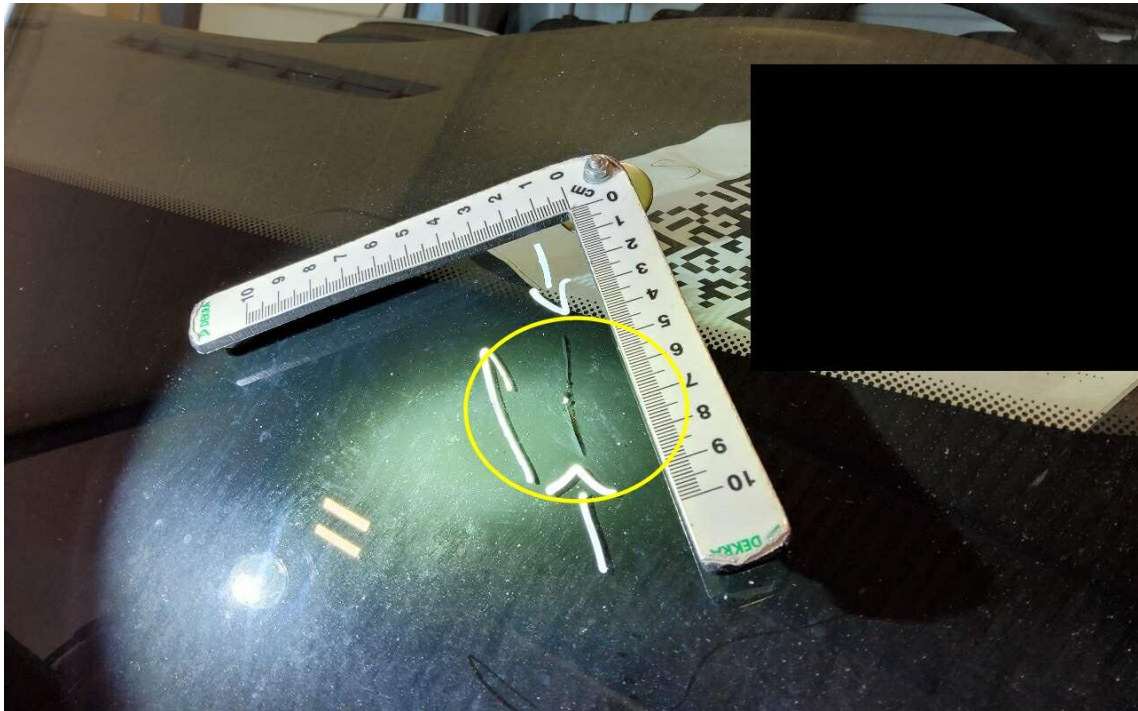
Bild 11 : Frontscheibe, gerissen

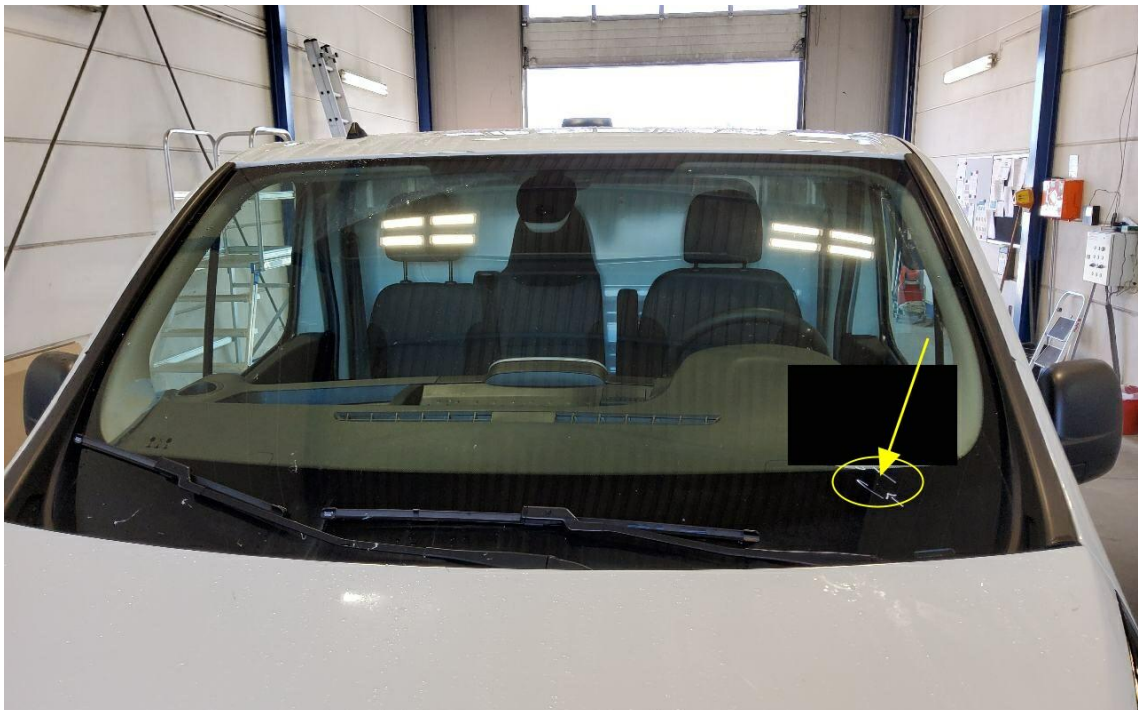
Bild 12 : Frontscheibe, gerissen

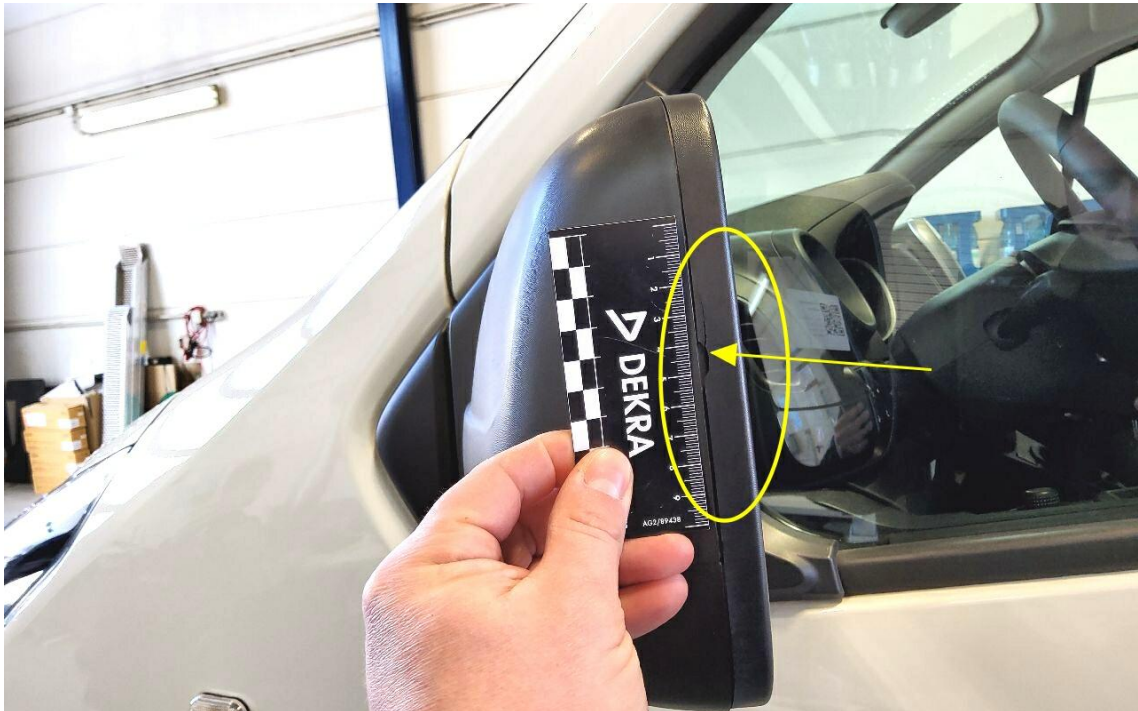
Bild 13 : Außenspiegel links, Gehäuse gebrochen

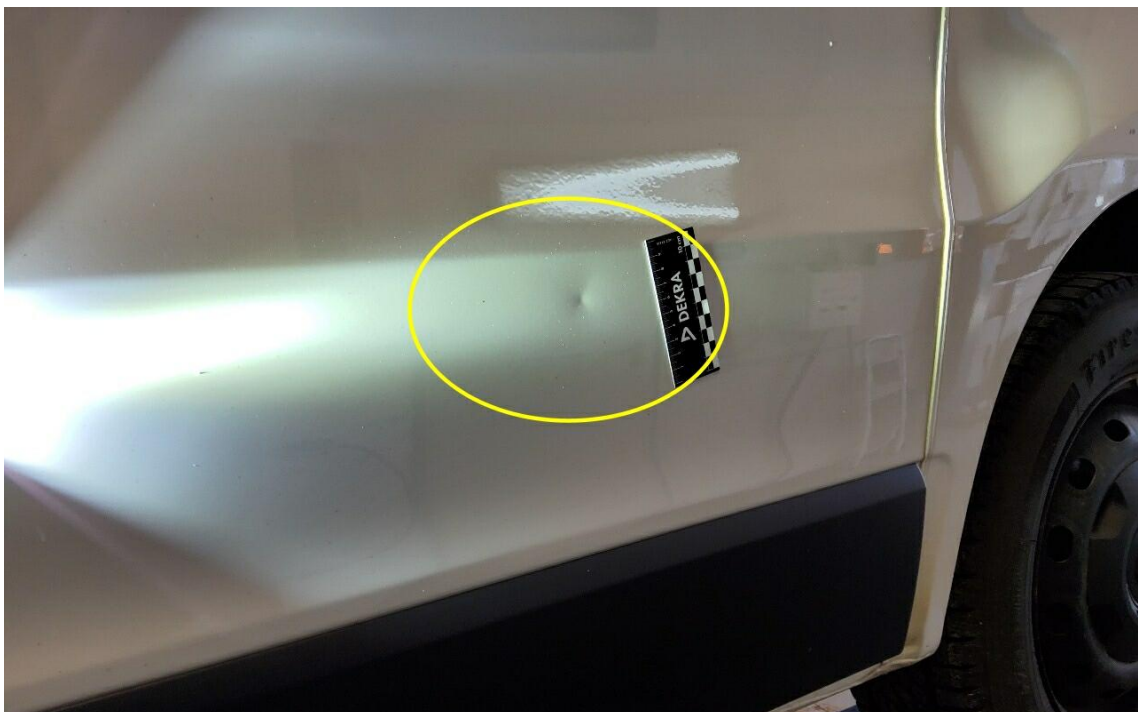
Bild 14 : Seitenteil links, eingedellt

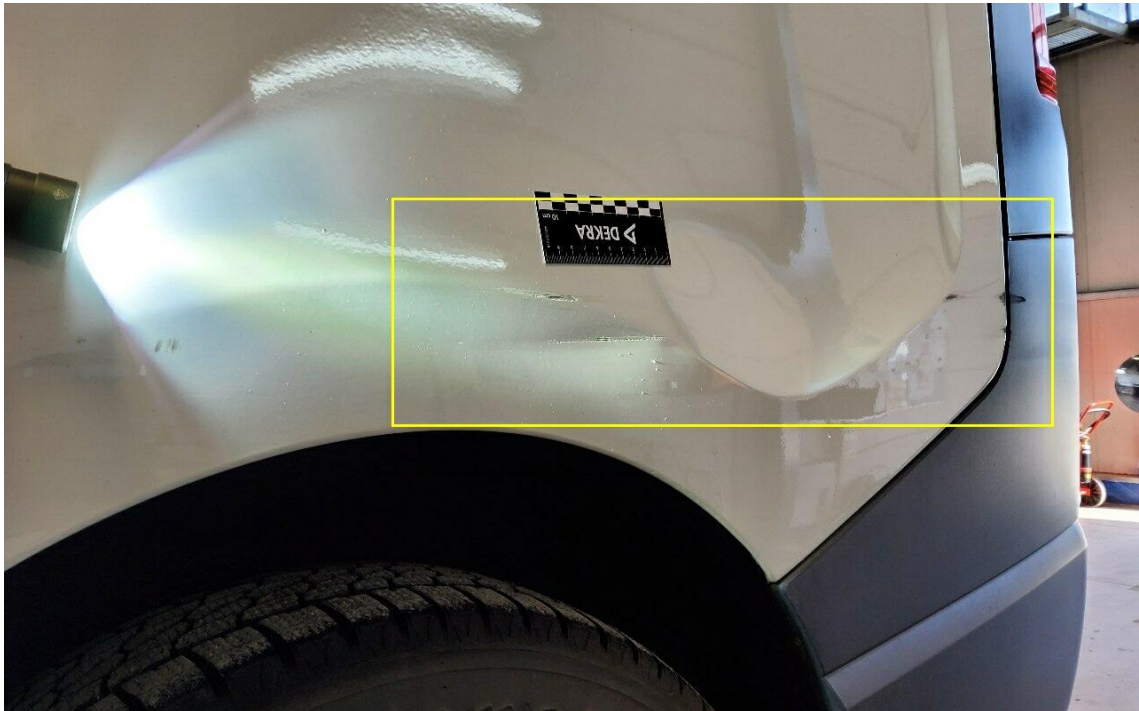
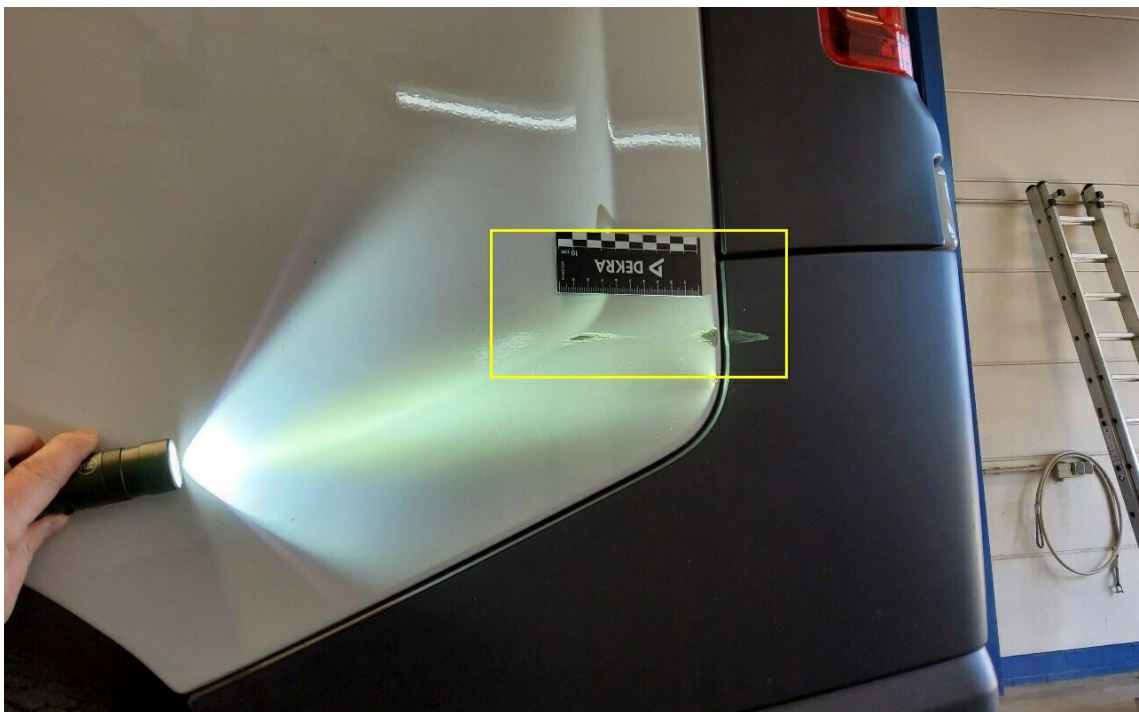
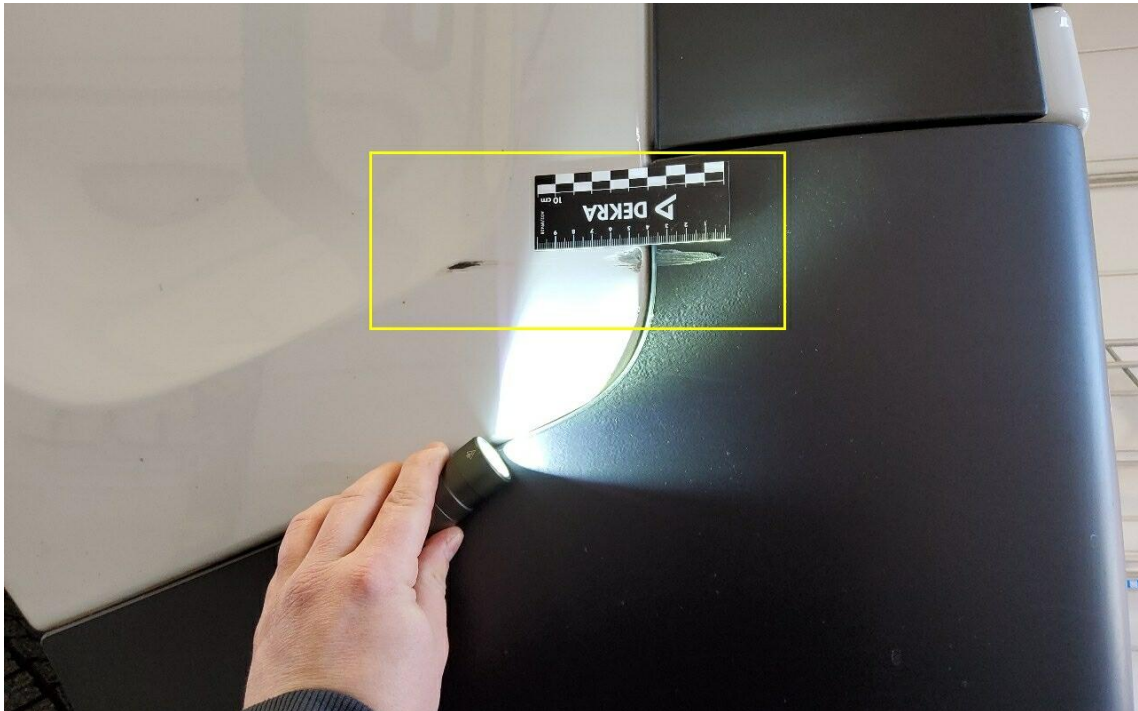
Bild 15 : Streifschaden hinten links

Bild 16 : Streifschaden hinten links

Bild 17 : Streifschaden hinten links
