Vermarktungsbericht

Auftraggeber ALD AutoLeasing D GmbH Flotte, Nedderfeld 95, 22529 Hamburg
 Besichtigung 21.05.2026

Erstzulassung	23.08.2023	Fahrzeugart	Personenkraftwagen
Hersteller	Ford	Typ / Verkaufsbez.	Focus Turnier (CGE)(2018->) / Focus 1.5 EcoBlue Titanium (EURO 6d)
Aufbauart	Kombi	Fahrzeug-Ident.-Nr.	WF0PXXGCHPPS20288
HSN / TSN	8566 / BYE	DAT Europa-Code®	012851530160017
DAT Marktindex	DE00H 6436	Km-Stand abgelesen	165280
Nächste HU §29 StVZO	08 / 2026	Energiequelle / Kraftstoff	Diesel
Zylinderanzahl		Leistung (kW)	85
Hubraum (ccm)	1499	Schadstoffklasse:	EURO6;WLTP;AP;PI/CI; M, N1 I
Getriebe	Automatik /	Felgen	Leichtmetall
Farbe / Farbe	Grau / Metallic / PN4DQ0 / Grau

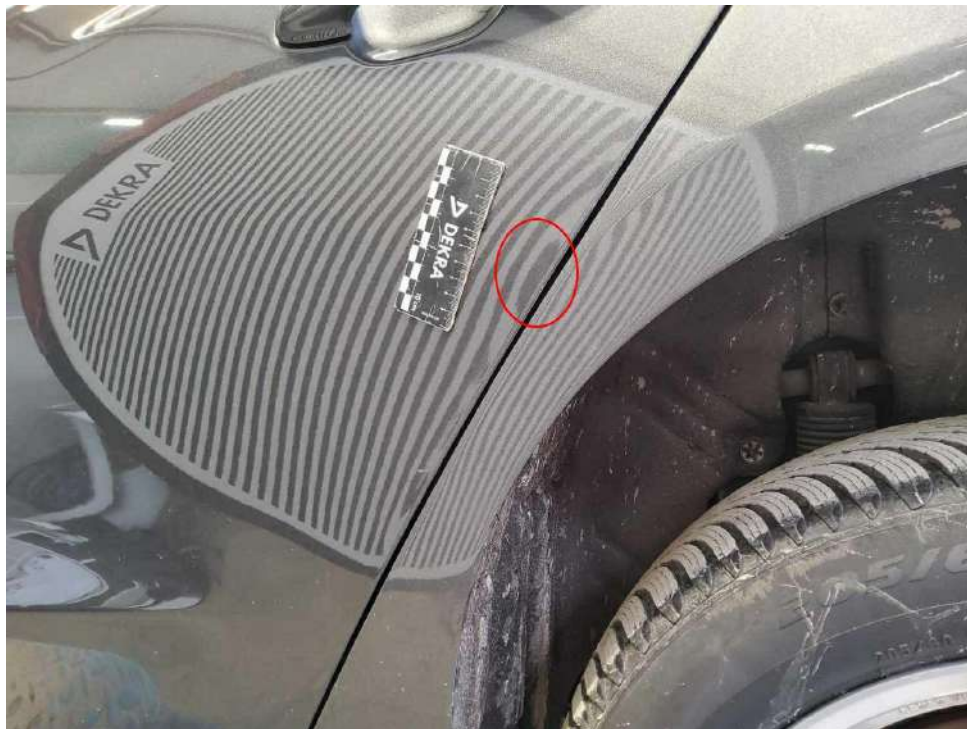
- 16)
8. Tür vorne rechts, eingedellt, smart repair (Bild 13)
9. Stoßfänger hinten, eingedellt, verschrammt , instandsetzen und lackieren mit Lackaufbau (Bild 10, 11, 12)
10. Seitenteil hinten links Lackierung, nicht fachgerecht, wellig , lackieren mit Lackaufbau (Bild 9)
11. Tür hinten links, eingedellt, smart repair (Bild 8)
12. Lackvorbereitung

Bild 8 : Tür hinten links, eingedellt, smart repair

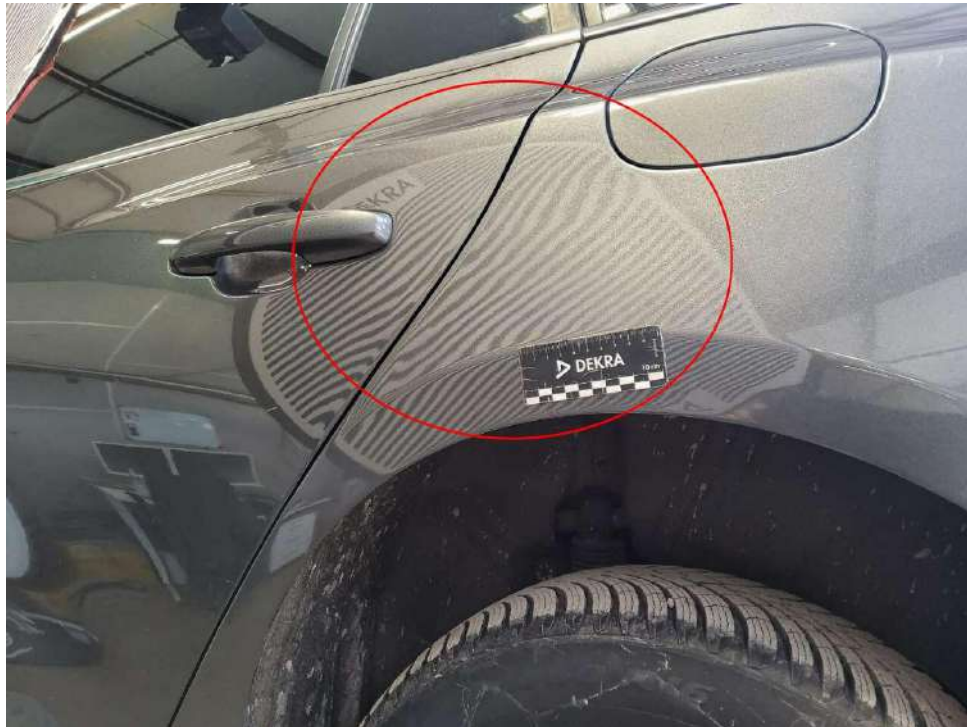
Tür vorne rechts, Seitenteil und Tür hinten links sowie Kotflügel vorne links weisen erhöhte Lackstärken auf. Ohne weitergehende Untersuchungen wurde nach dem Umfang der festgestellten Nachlackierungen und der Ausführungsqualität nach sachverständigem Ermessen (*kein*) merkantiler Minderwert angesetzt.

Bild 9 : Seitenteil hinten links Lackierung, nicht fachgerecht, wellig , lackieren mit Lackaufbau

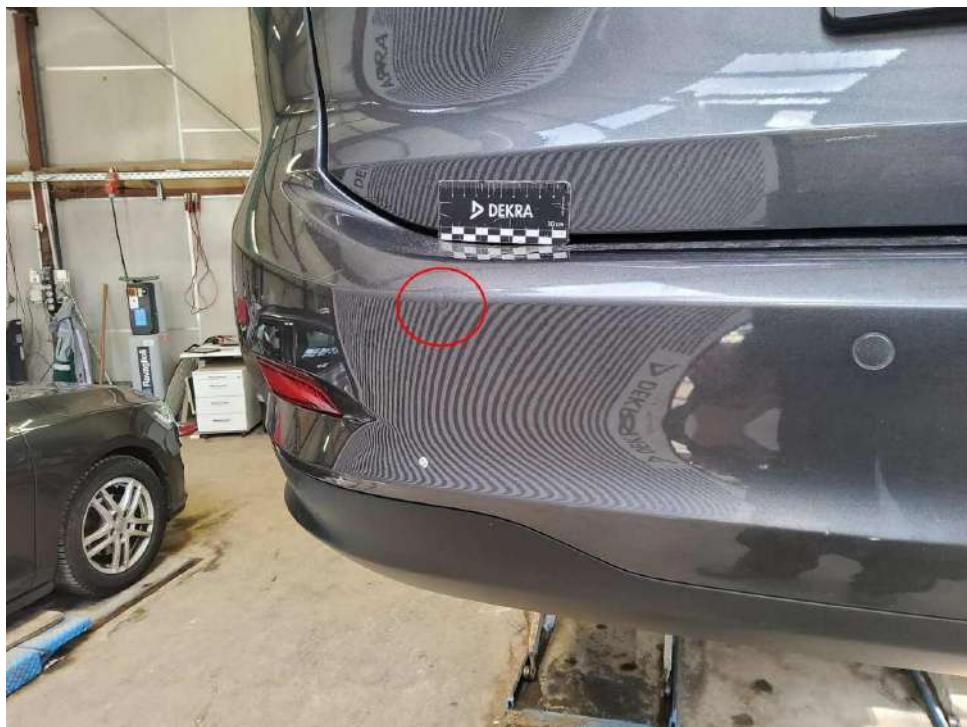
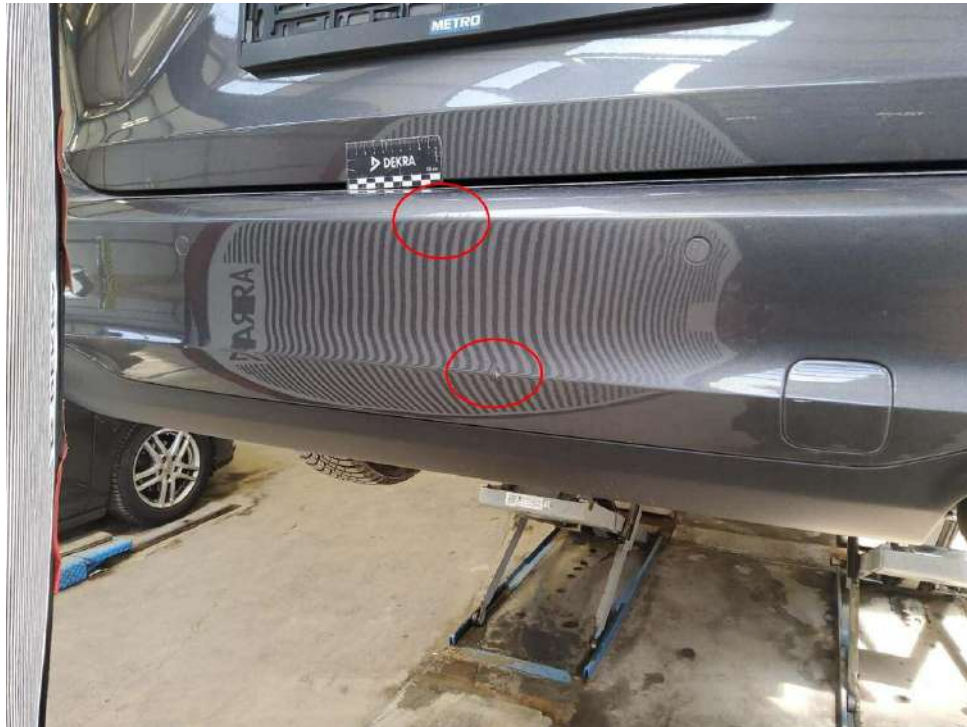
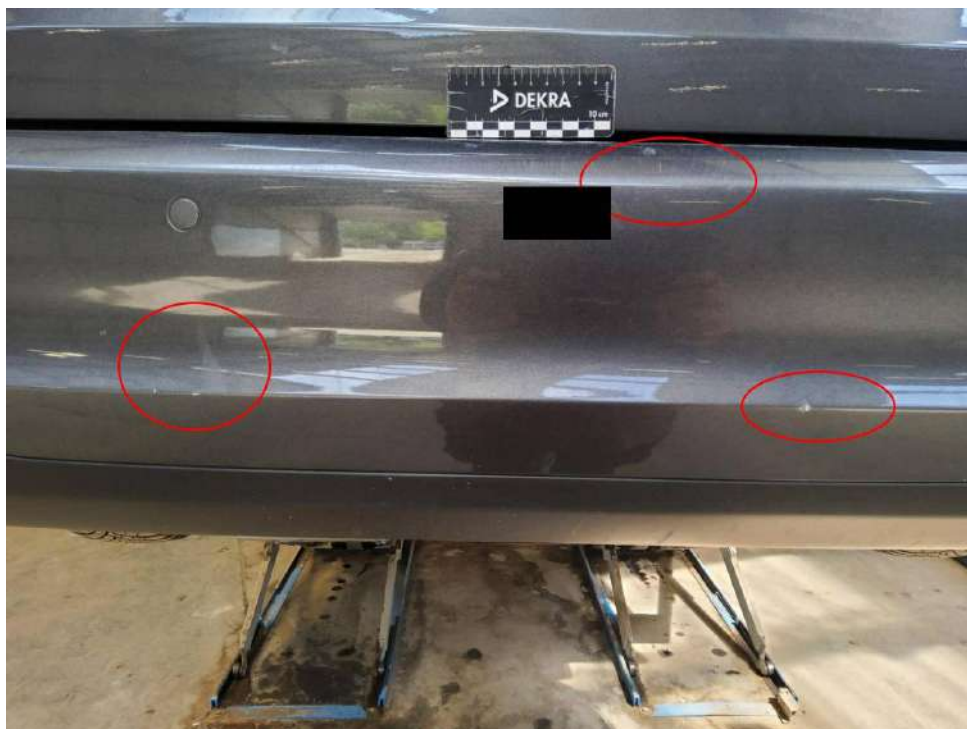
Bild 10 : Stoßfänger hinten, eingedellt, verschrammt , instandsetzen und lackieren mit Lackaufbau

Bild 11 : Stoßfänger hinten, eingedellt, verschrammt , instandsetzen und lackieren mit Lackaufbau

Bild 12 : Stoßfänger hinten, eingedellt, verschrammt , instandsetzen und lackieren mit Lackaufbau

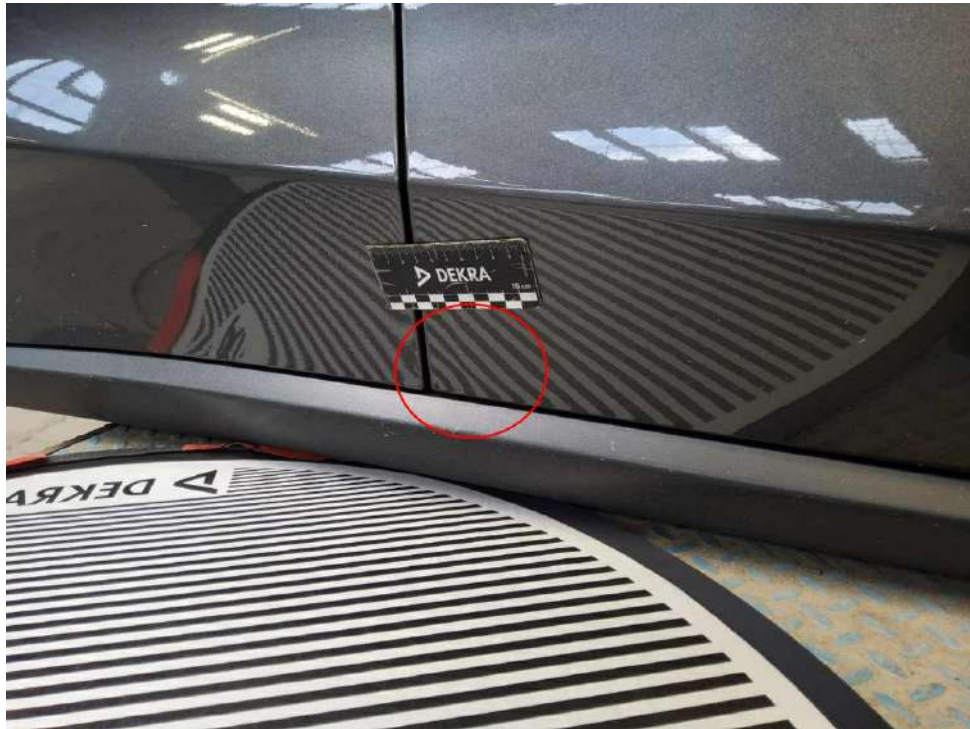
Bild 13 : Tür vorne rechts, eingedellt, smart repair

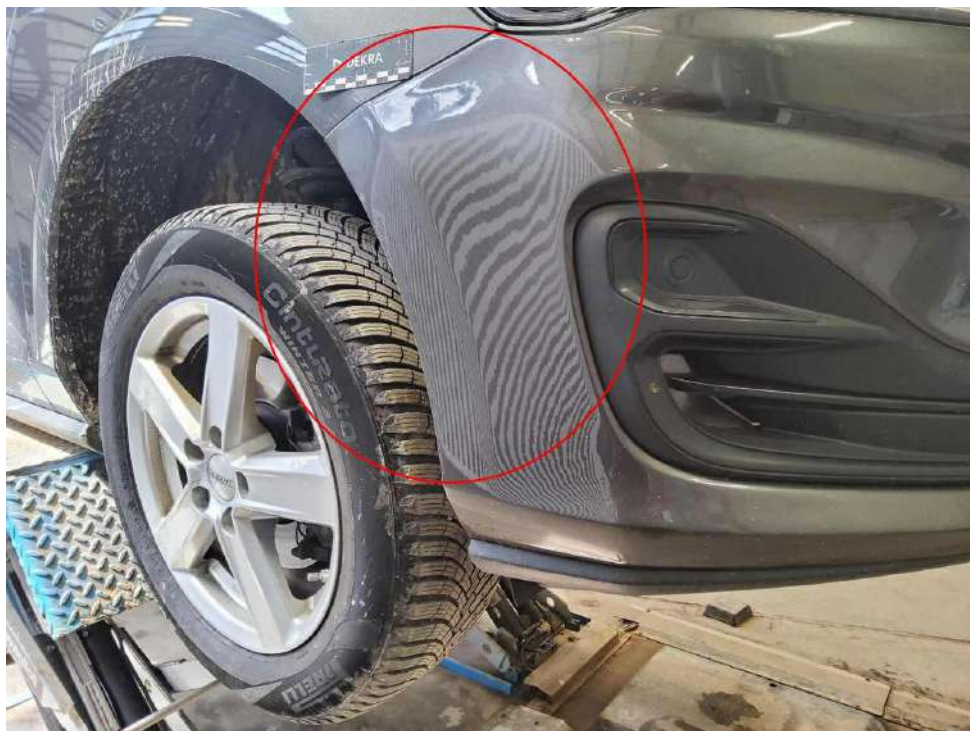
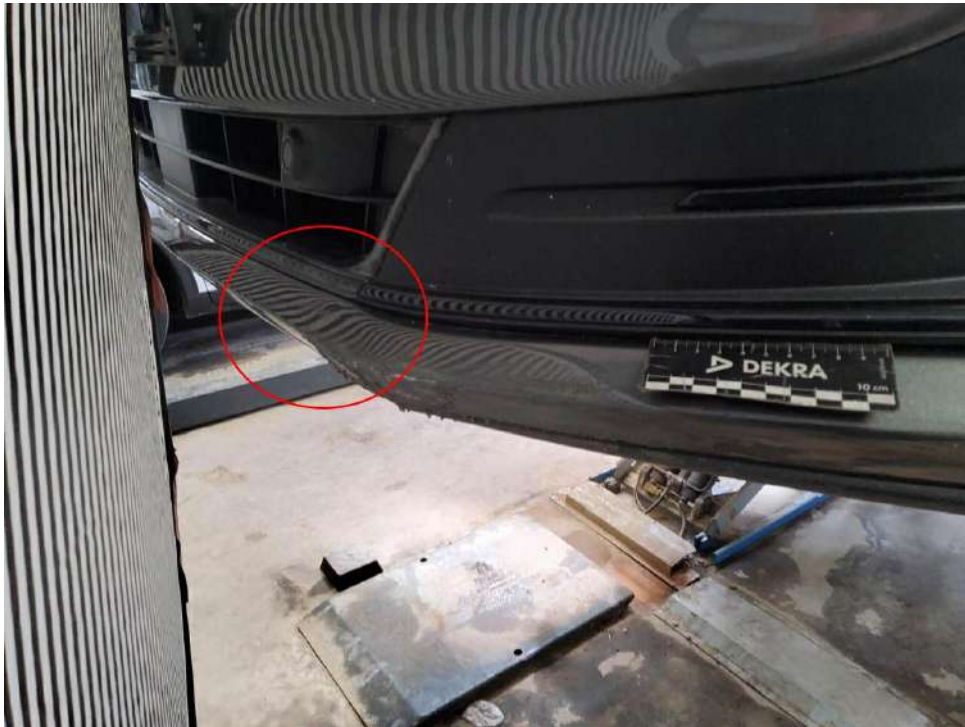
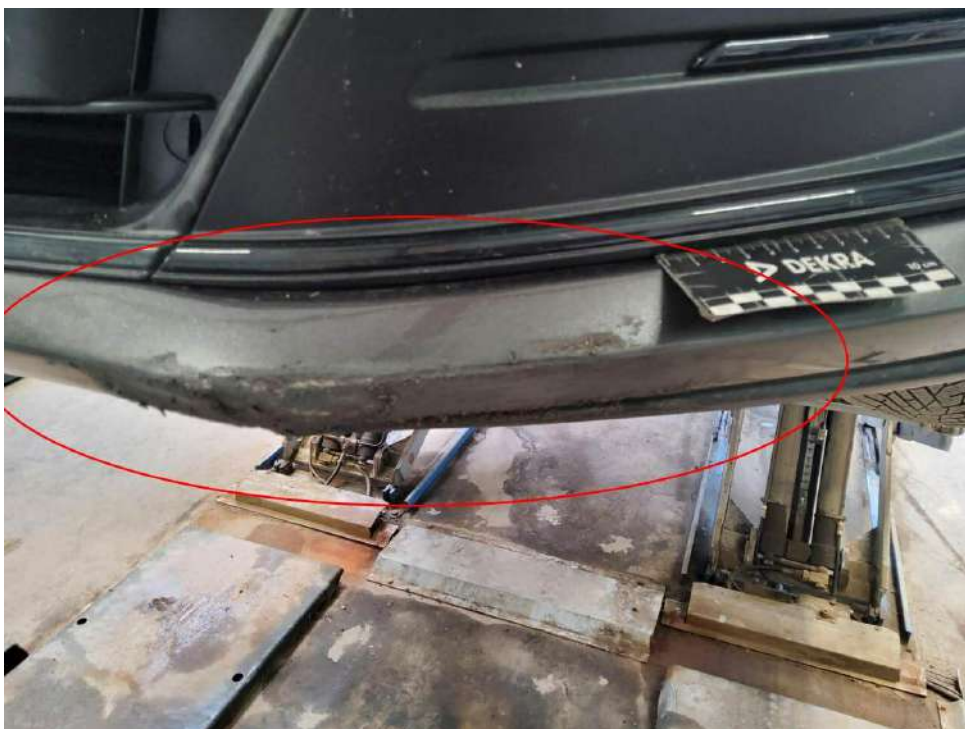
1. Einstieg vorne links eingedellt, smart repair (Bild 22)
2. Fußmatte vorne links loch, erneuern (Bild 23)
3. Bodenbelag Loch, smart repair (Bild 24)
4. Wartung fällig, (Bild 25, 26)
5. Motorhaube, mehrfach eingedellt, instandsetzen und lackieren mit Lackaufbau (Bild 19, 20, 21)
6. Heckklappe, mehrfach eingedellt, instandsetzen und lackieren mit Lackaufbau (Bild 17, 18)
7. Stoßfänger vorne, eingedellt, verschrammt, instandsetzen und lackieren mit Lackaufbau (Bild 14, 15,

Bild 14 : Stoßfänger vorne, eingedellt, verschrammt , instandsetzen und lackieren mit Lackaufbau

Bild 15 : Stoßfänger vorne, eingedellt, verschrammt , instandsetzen und lackieren mit Lackaufbau

Bild 16 : Stoßfänger vorne, eingedellt, verschrammt , instandsetzen und lackieren mit Lackaufbau

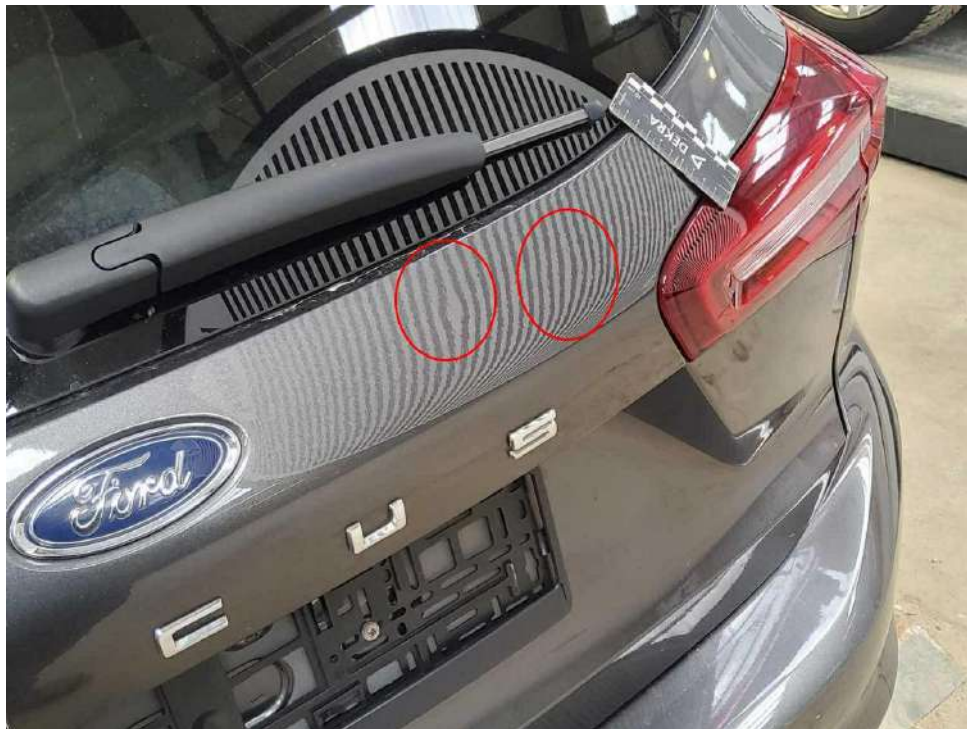
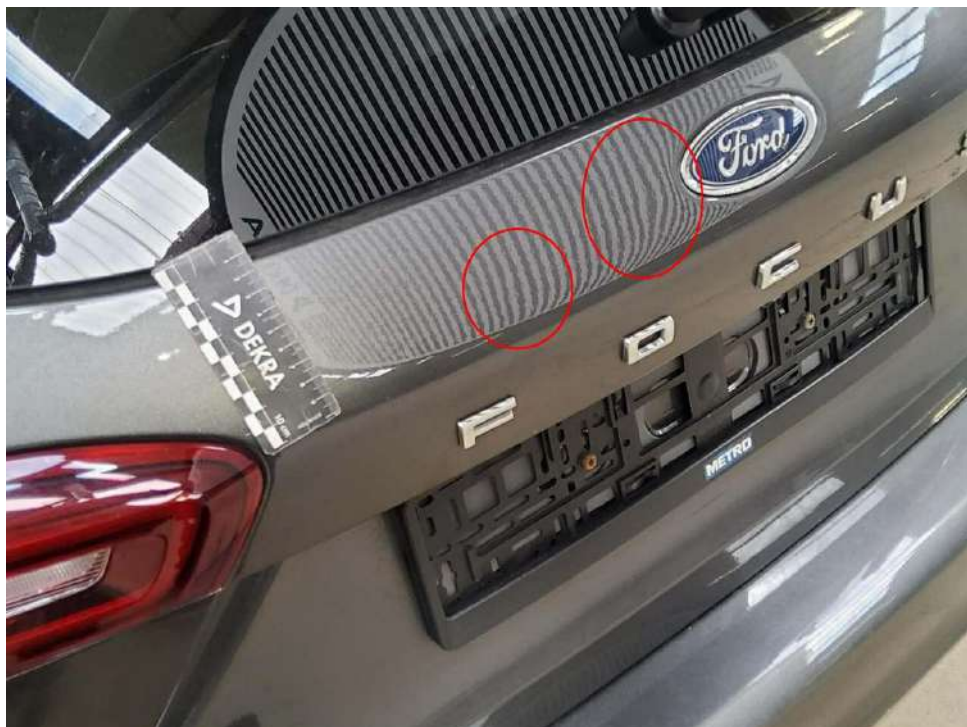
Bild 17 : Heckklappe, mehrfach eingedellt, instandsetzen und lackieren mit Lackaufbau

Bild 18 : Heckklappe, mehrfach eingedellt, instandsetzen und lackieren mit Lackaufbau

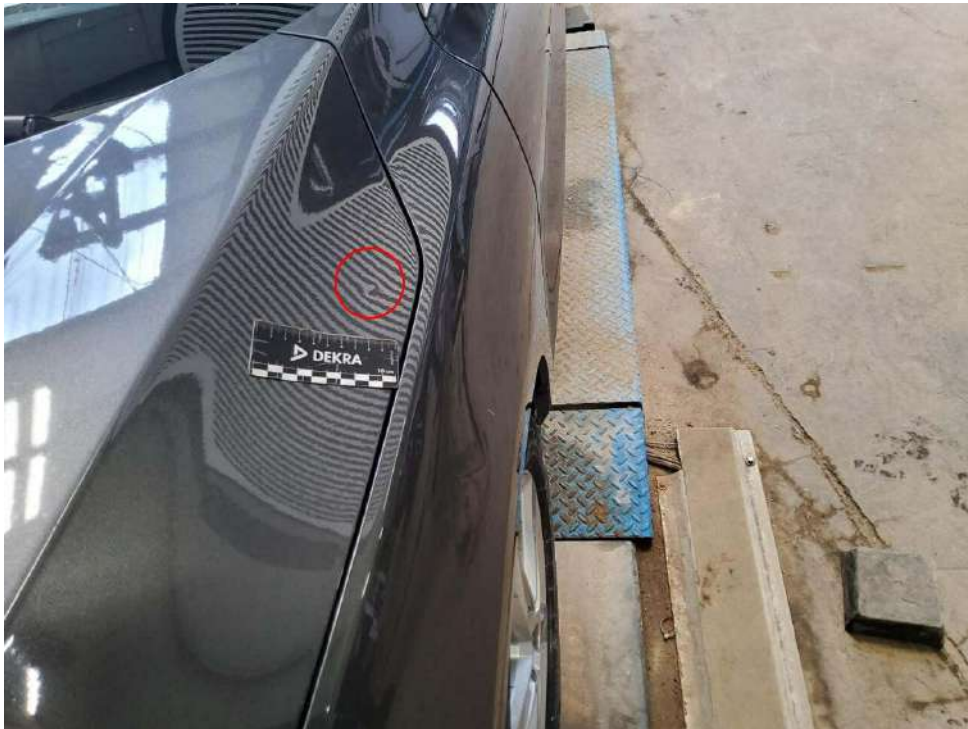
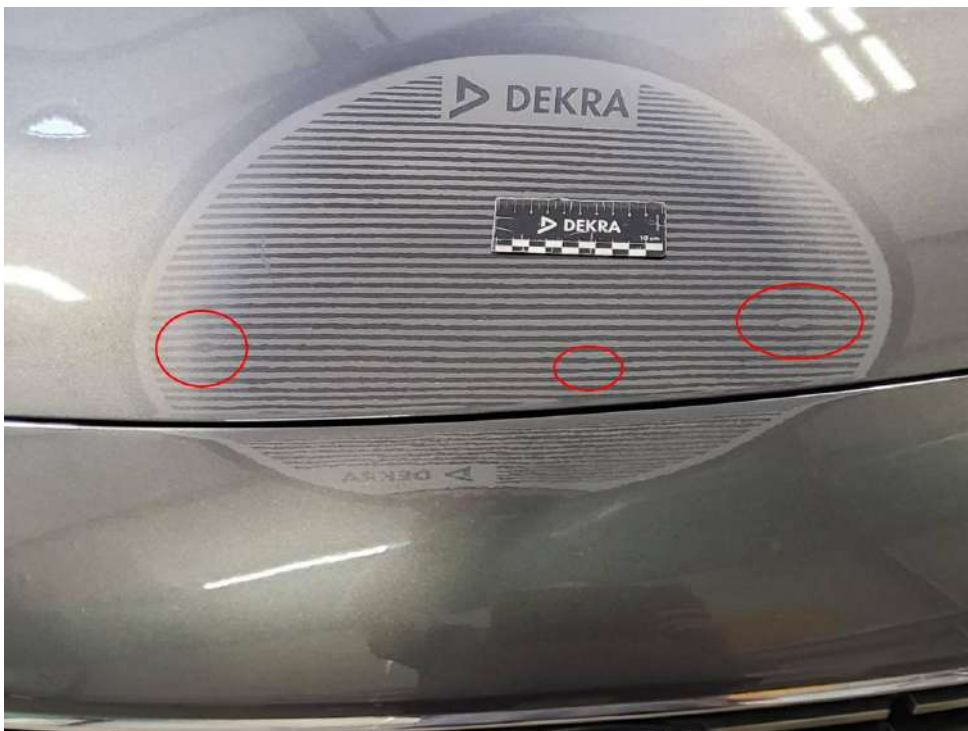
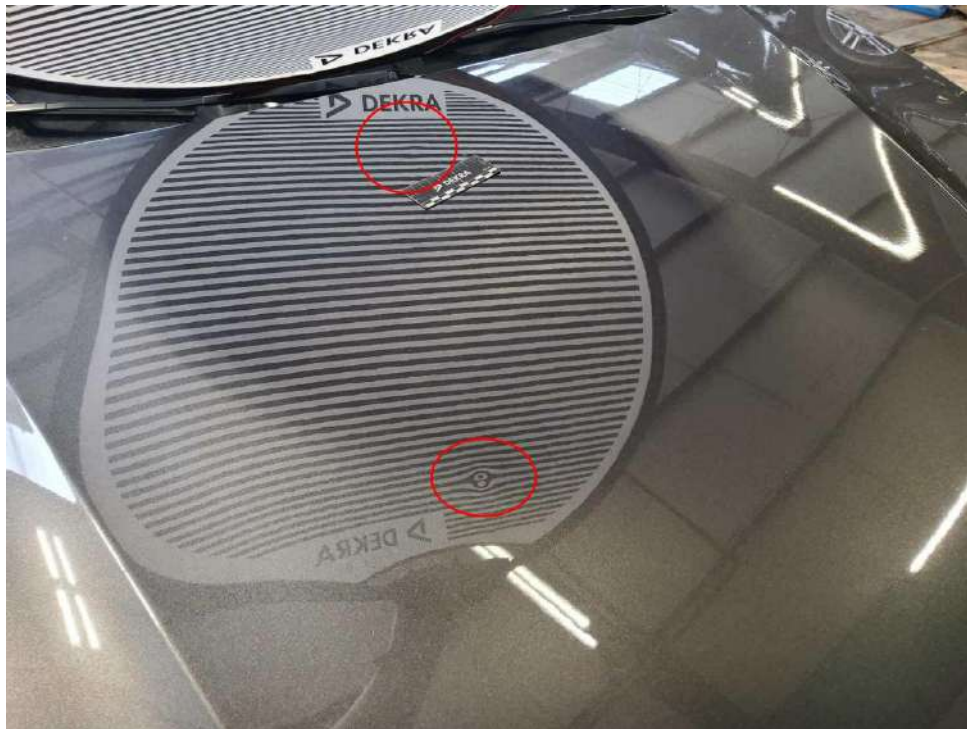
Bild 19 : Motorhaube, mehrfach eingedellt, instandsetzen und lackieren mit Lackaufbau

Bild 20 : Motorhaube, mehrfach eingedellt, instandsetzen und lackieren mit Lackaufbau

Bild 21 : Motorhaube, mehrfach eingedellt, instandsetzen und lackieren mit Lackaufbau

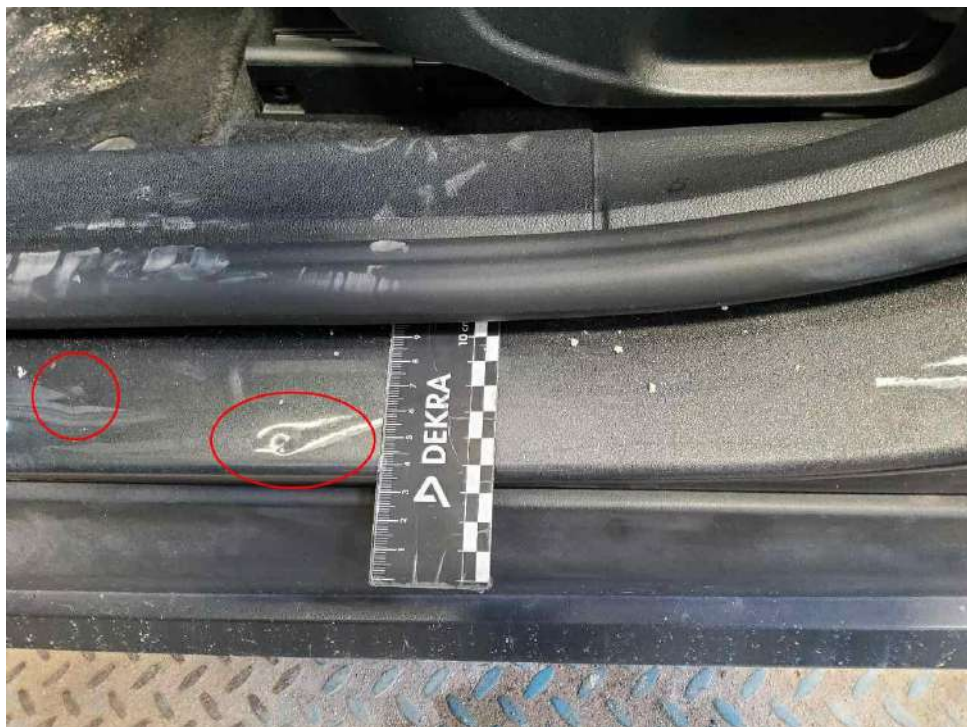
Bild 22 : Einstieg vorne links eingedellt

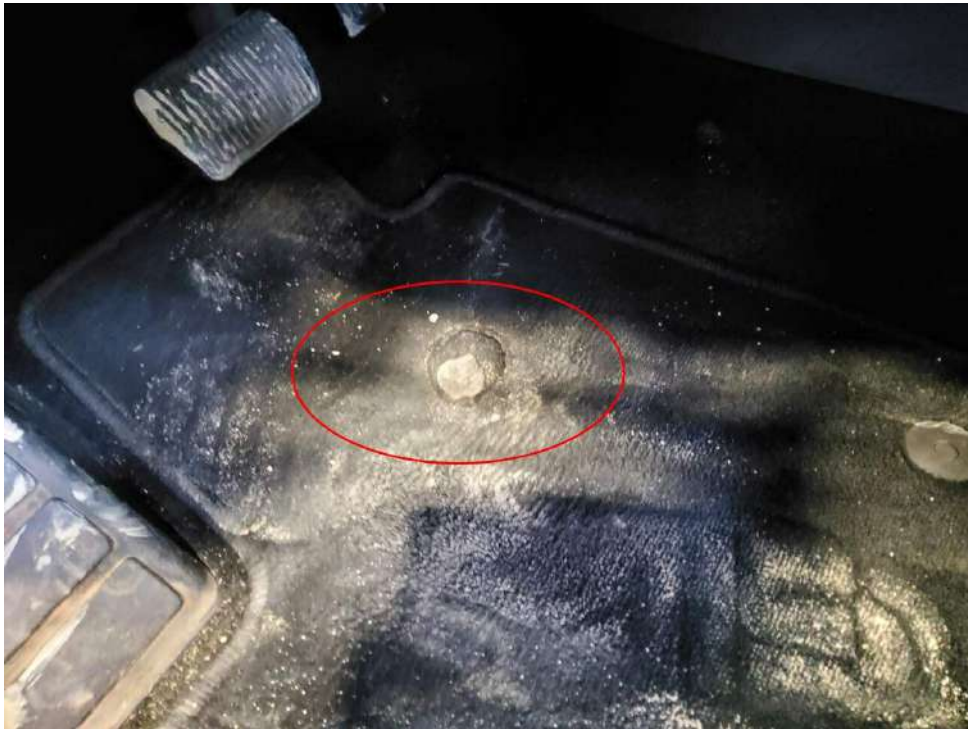
Bild 23 : Fußmatte vorne links loch

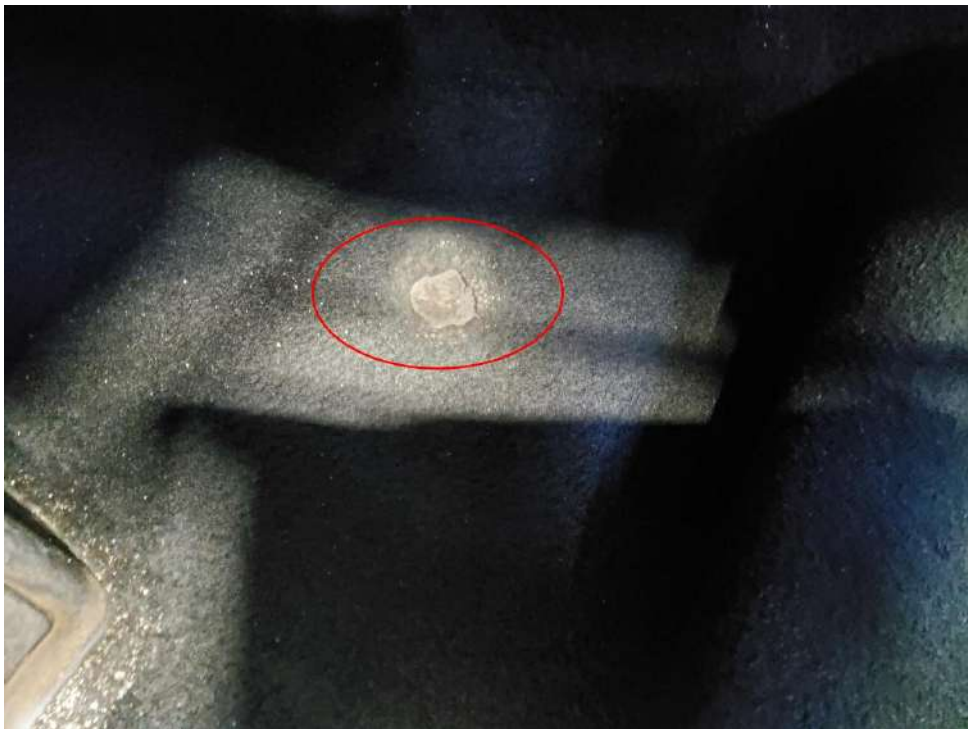
Bild 24 : Bodenbelag Loch

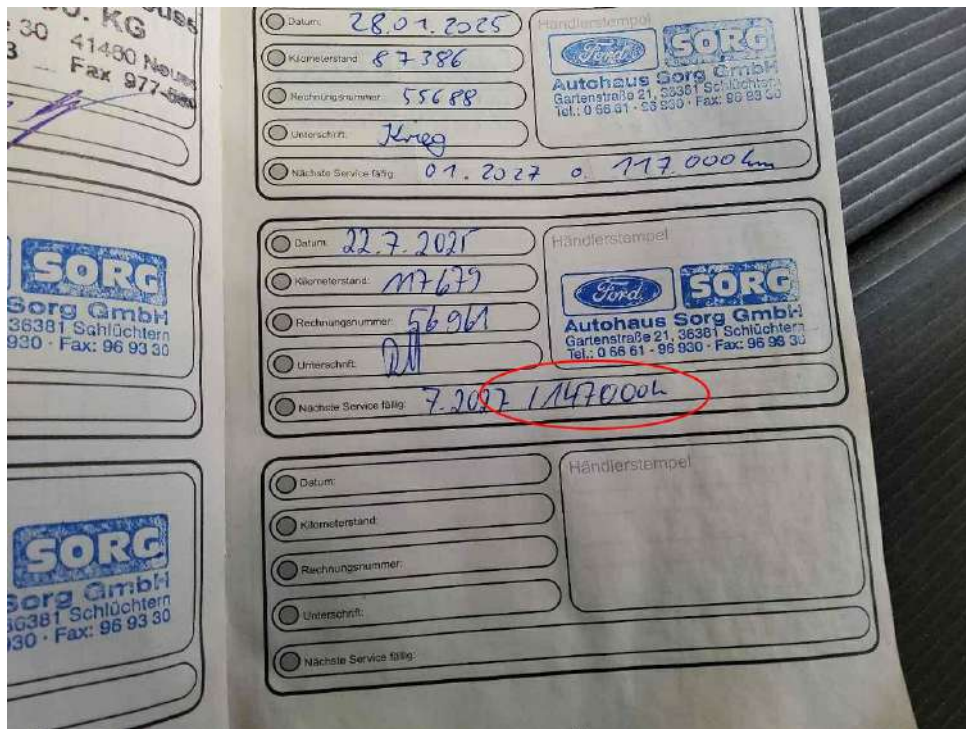
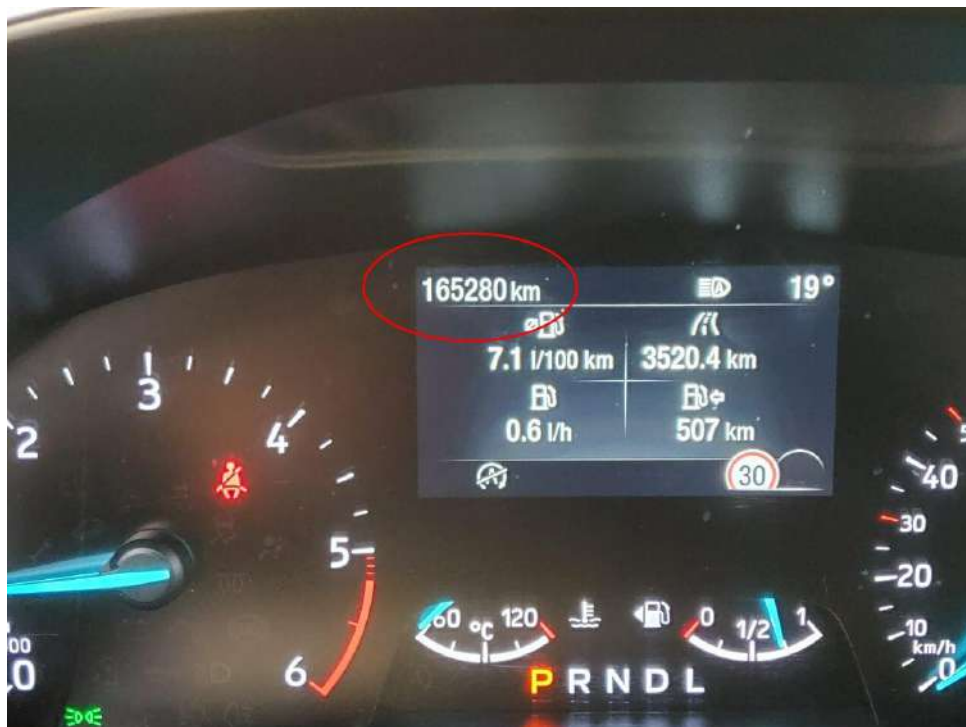
Wartungsnachweis: lückenhaft
 letzte Wartung: am 22.07.2025 bei Kilometerstand 117.679

Bild 25 : Wartung fällig

Bild 26 : Wartung fällig

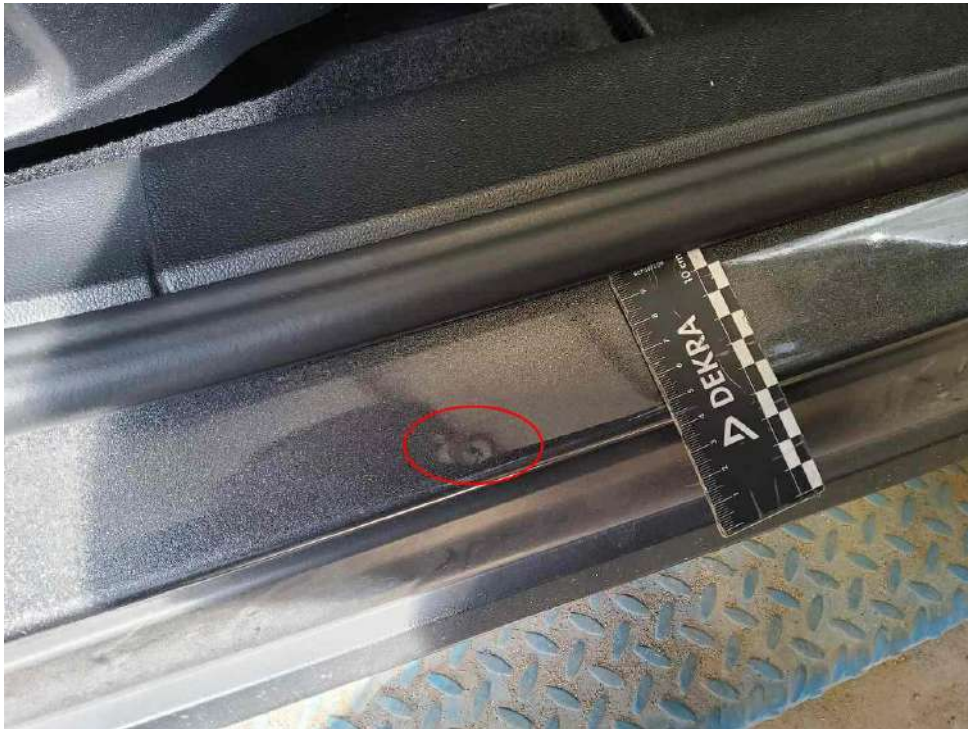
Einstieg vorne rechts eingedellt, (Bild 27)

Bild 27 : Einstieg vorne rechts eingedellt
