Zustandsbericht / Minderwertgutachten

Auftraggeber
Besichtigung ALD AutoLeasing D GmbH Flotte, Nedderfeld 95, 22529 Hamburg
05.09.2025

Erstzulassung Hersteller	26.05.2021 Ford	Fahrzeugart Typ / Verkaufsbez.	Personenkraftwagen Transit Connect (CHC)(2013->) / TransitConnect 1.5 EcoBlue 230 (L2) Trend S/S (EUR WF07XXWPG7MJ54708 012851390200010 191112
Aufbauart HSN / TSN DAT Marktindex	Kombi 8566 / BMN DE00G 6140	Fahrzeug-Ident.-Nr. DAT Europa-Code® Km-Stand abgelesen	
Energiequelle / Kraftstoff Leistung (kW)	Diesel 88	Zylinderanzahl Hubraum (ccm)	1499
Schadstoffklasse:	EURO6;WLTP;AR;PI/CI;N1 III, N2	Getriebe	Schaltgetriebe /
Felgen	Stahl mit Radzierblende	Farbe / Farbe	Frost-Weiß / Uni / PN3GZ0 / Weiß

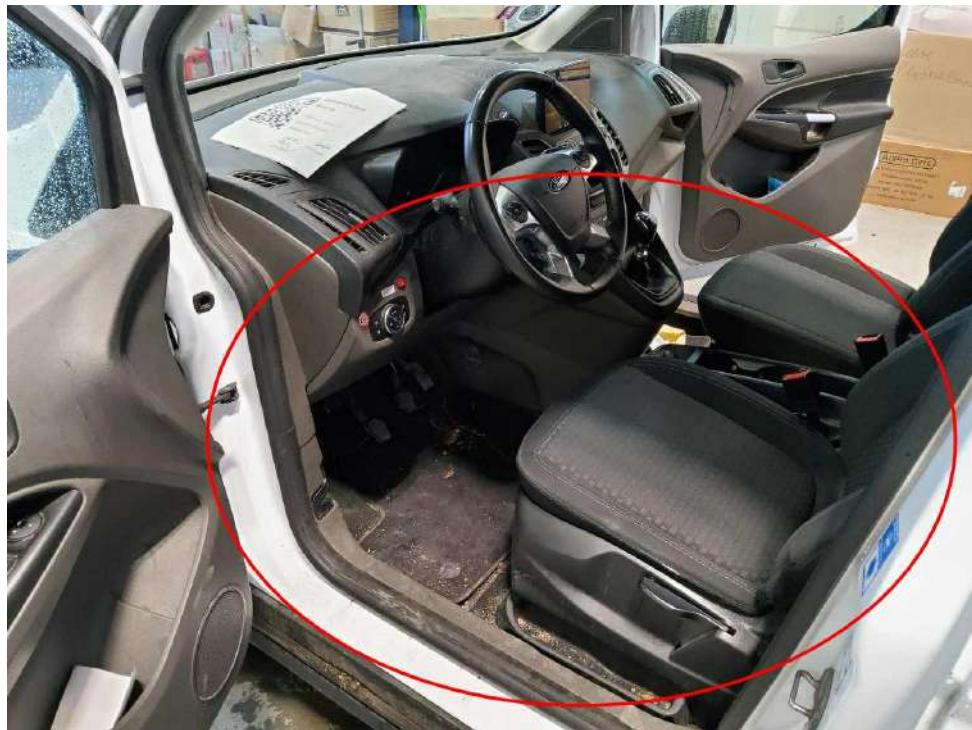
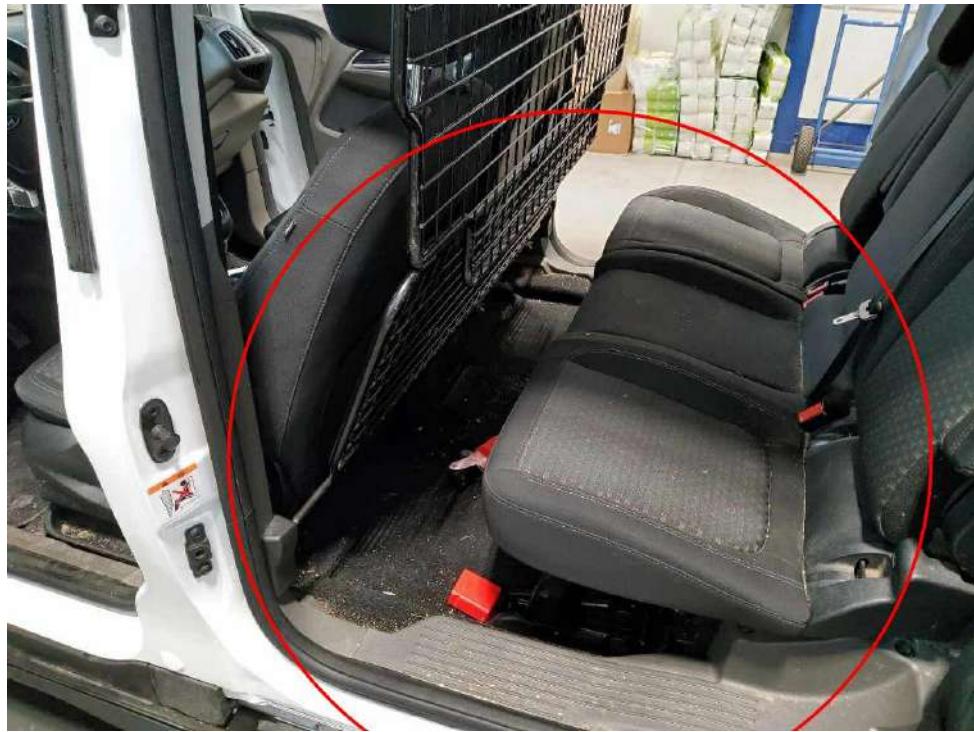
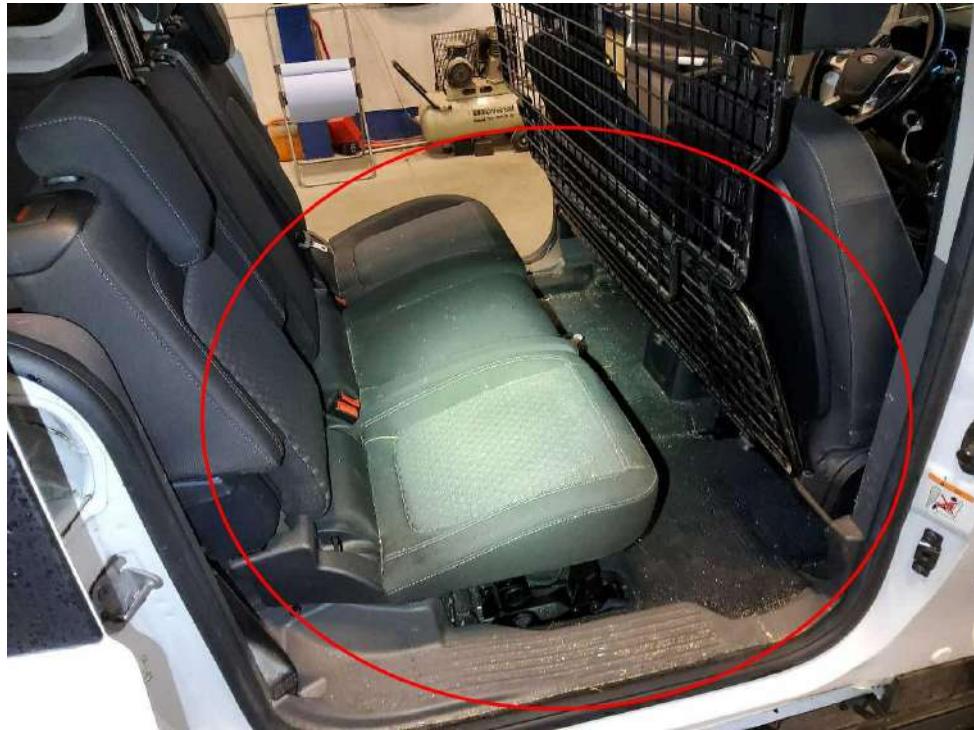
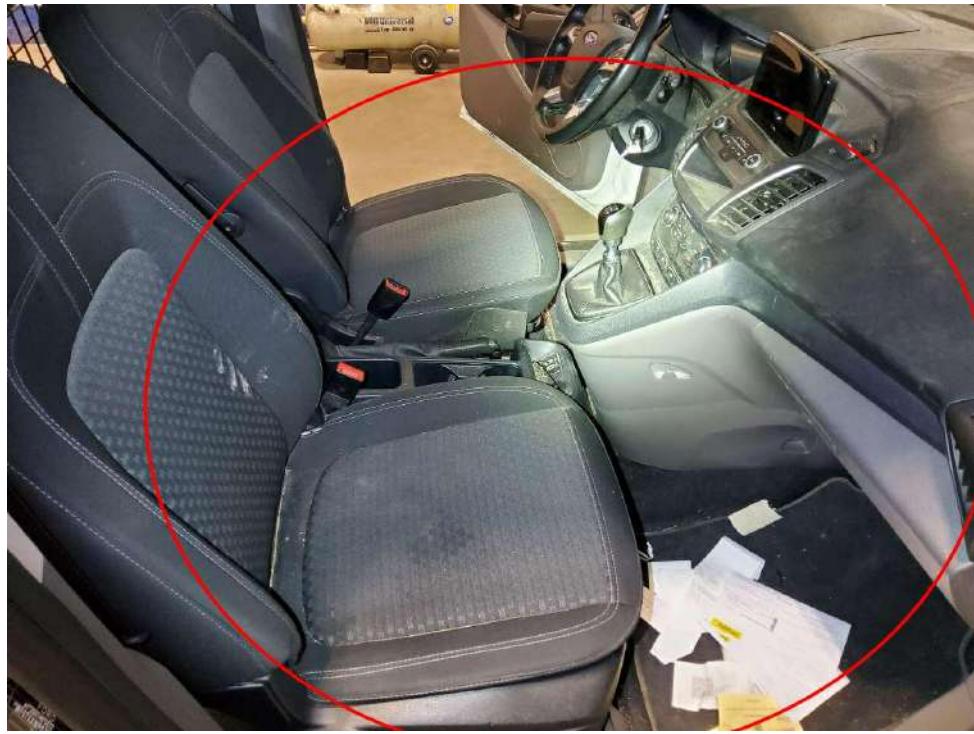
1. Beklebung, entfernen,
2. Motorkontrollleuchte aktiv (lt. Werkstatt
DPF überladen, Regeneration
durchgeführt), (Bild 15, 16)
3. Innenraum, stark verschmutzt, reinigen
(Bild 8, 9, 10, 11)
4. Frontscheibe, Steinschlag mit Riss,
erneuern (Bild 12, 13)
5. Sitz vorne links, Bezug beschädigt, smart
repair (Bild 14)
6. Tür vorne links, eingedellt, smart repair
(Bild 21)
7. Schiebetür links, mehrfach eingedellt,
smart repair (Bild 22, 23)
8. Stoßfänger hinten, verformt, erneuern (Bild
24, 25)
9. Seitenwand links, eingedellt und
verschrammt, smart repair (Bild 26)
10. Streifschaden rechts (Schiebetür und
Seitenwand), inst.gem.Kalkulation, (Bild
27, 28, 29)
11. Ölverlust (Nockenwellenlagerbock undicht),
inst.gem.KVA
12. Stoßfänger vorne Lackierung, viele
Steinschläge, lackieren (Bild 31)

Bild 8 : Innenraum, stark verschmutzt

Bild 9 : Innenraum, stark verschmutzt

Bild 10 : Innenraum, stark verschmutzt

Bild 11 : Innenraum, stark verschmutzt

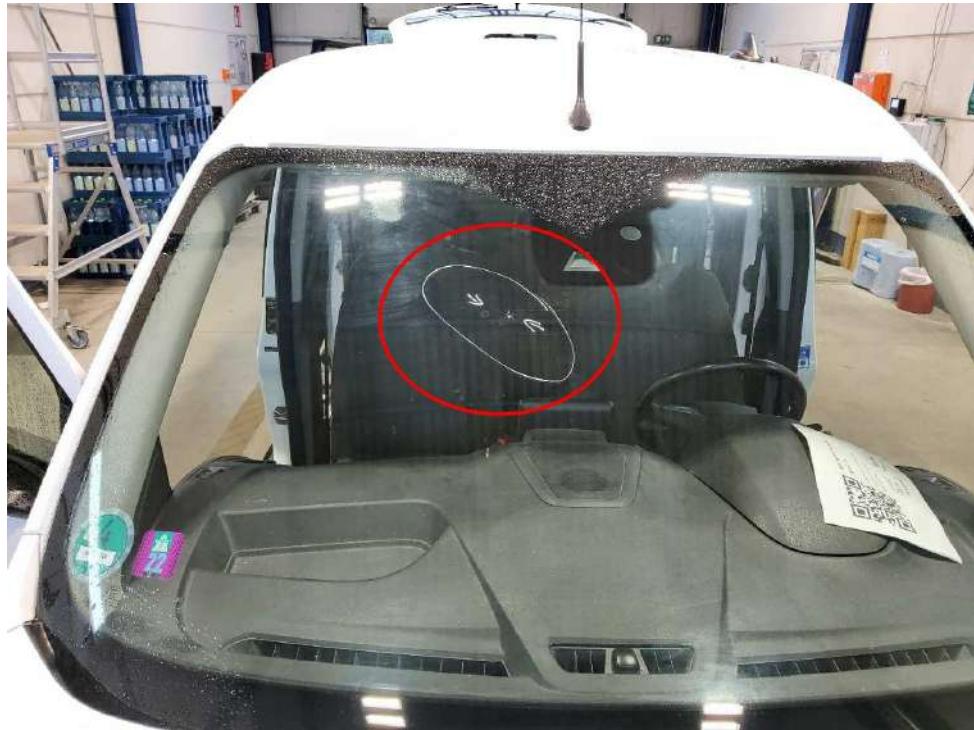
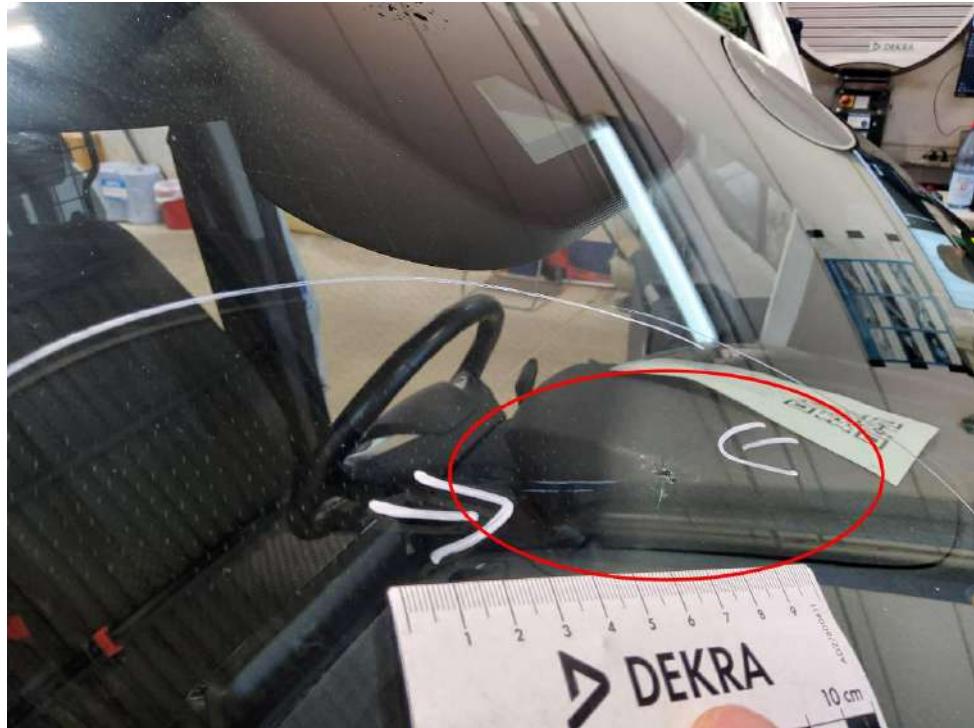
Bild 12 : Frontscheibe, Steinschlag mit Riss

Bild 13 : Frontscheibe, Steinschlag mit Riss

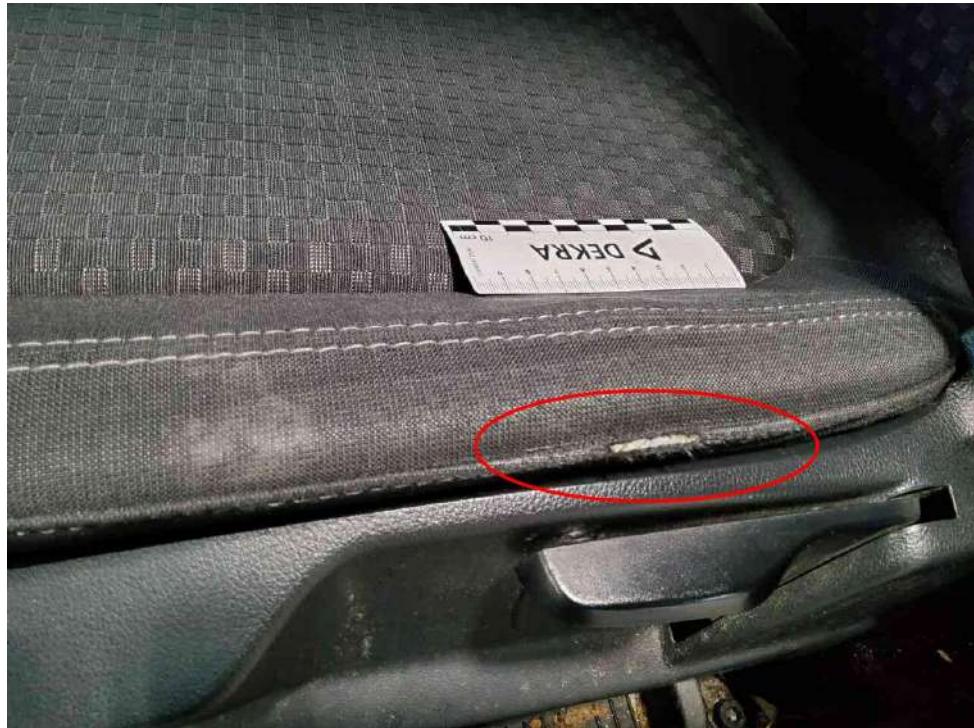
Bild 14 : Sitz vorne links, Bezug beschädigt

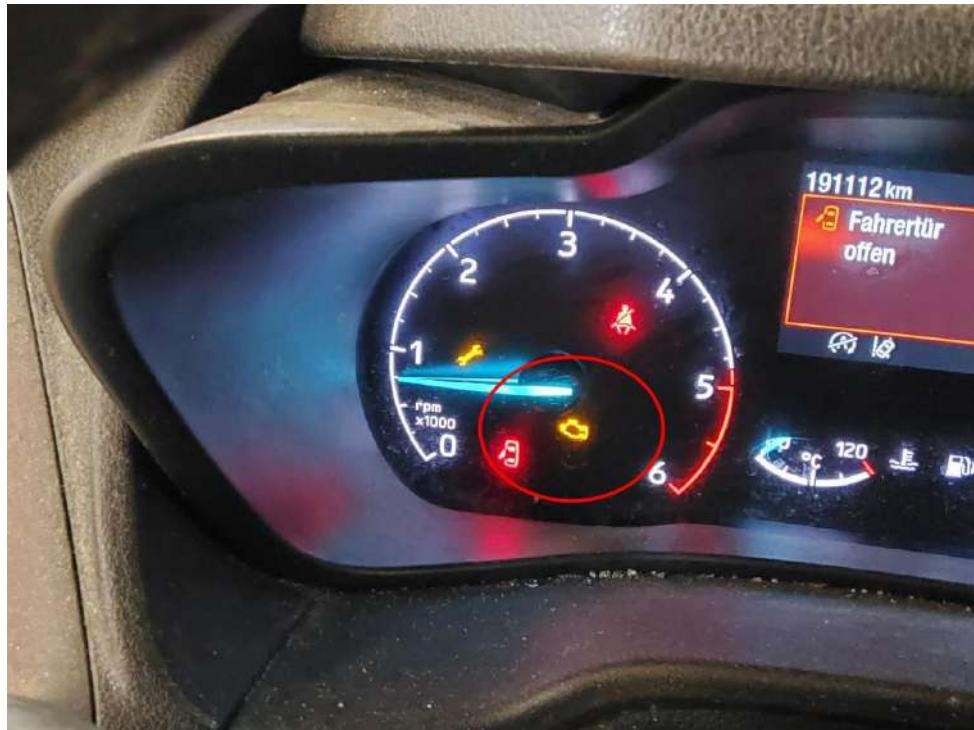
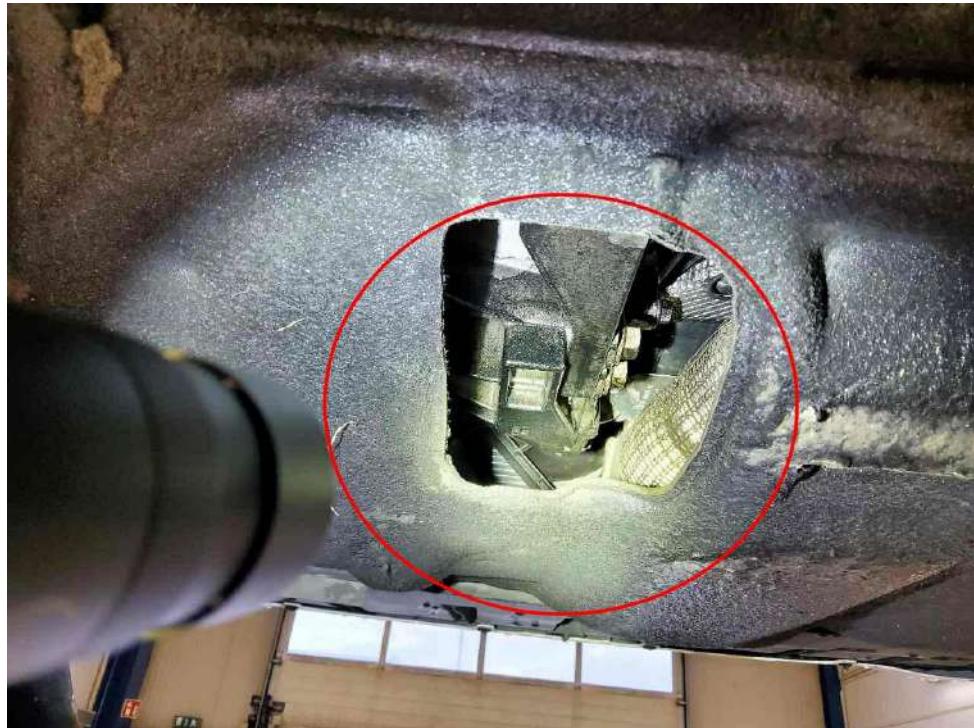
Bild 15 : Motorkontrollleuchte aktiv und Ölverlust, inst.gem.KVA

Bild 16 : Motorkontrollleuchte aktiv und Ölverlust, inst.gem.KVA

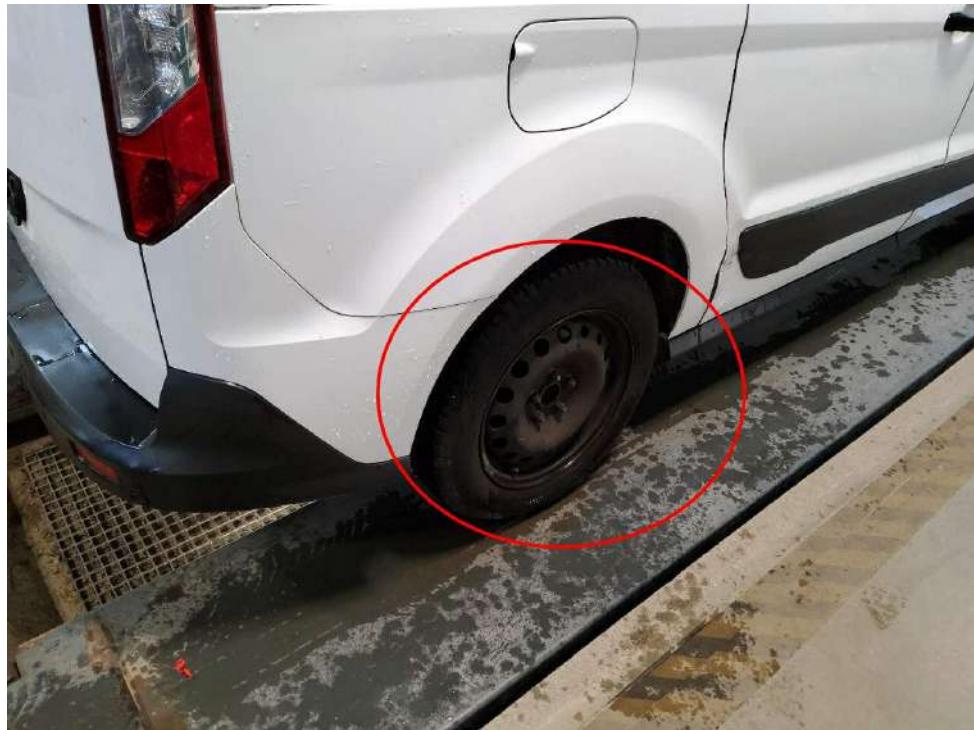
1. HU Bericht
2. 4 Sommerreifen
3. Radzierblende hinten rechts
4. 1x Fahrzeugschlüssel ohne FB

Bild 17 : Radzierblende hinten rechts fehlt

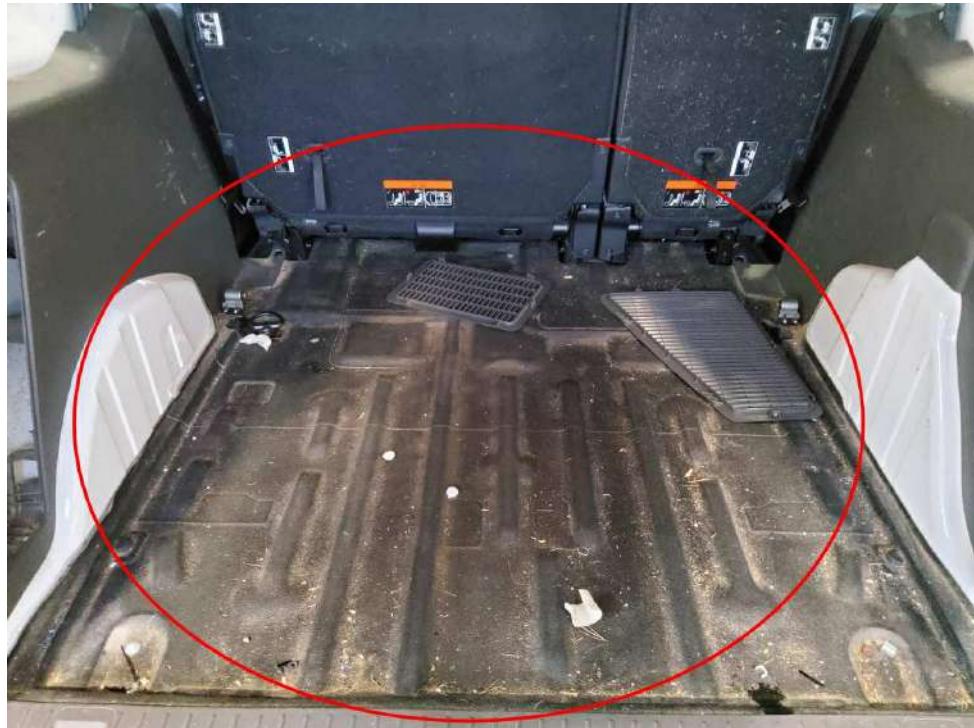
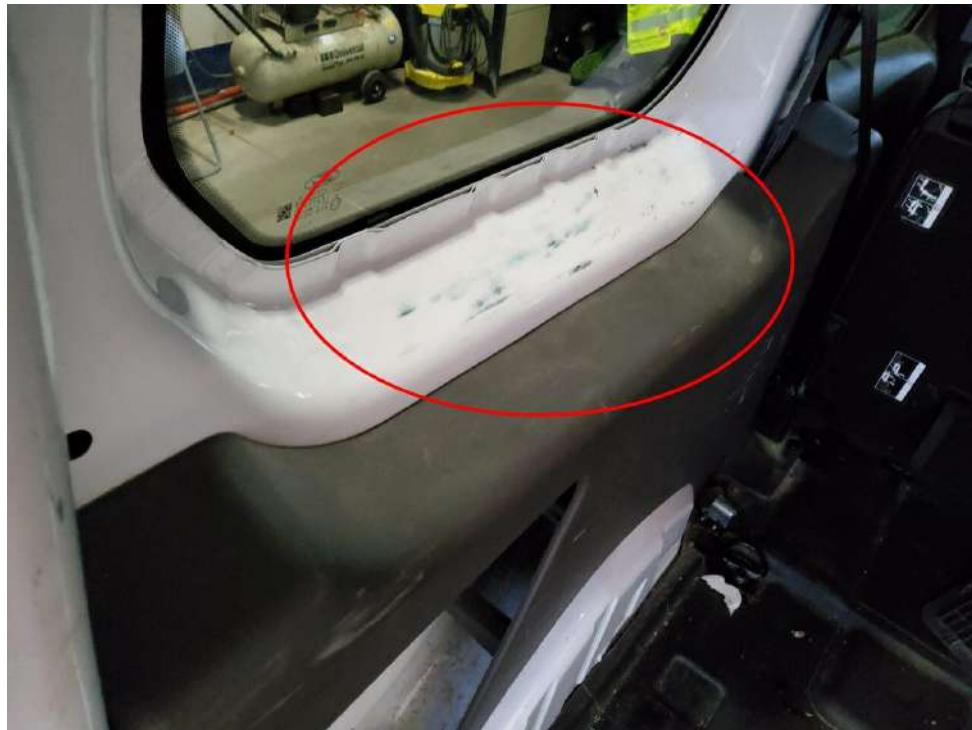
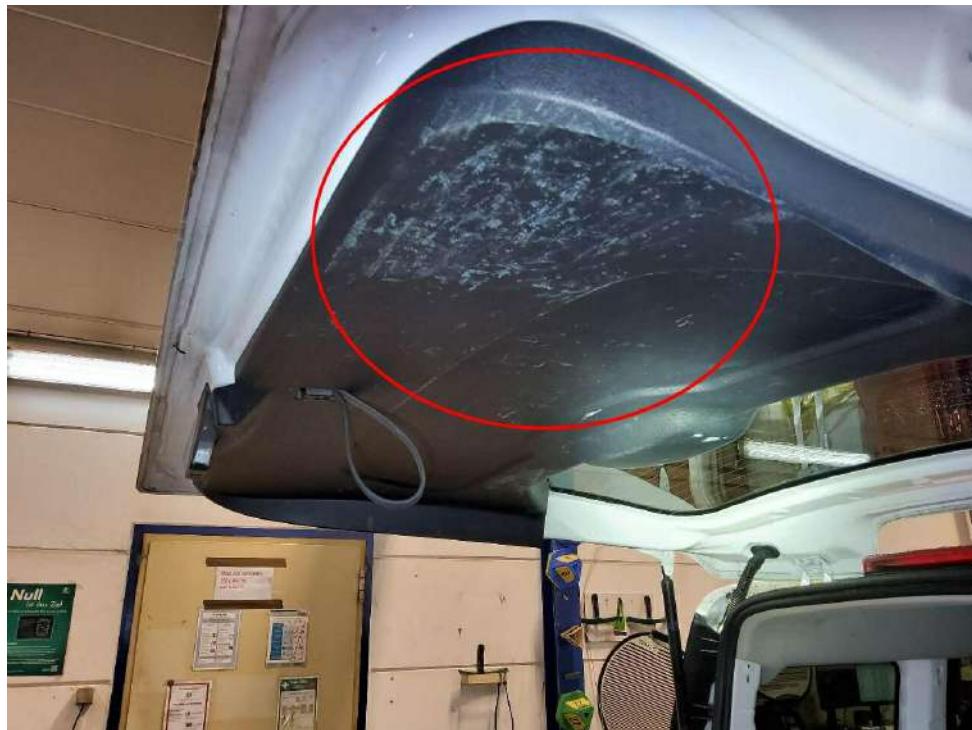
Laderaum, Gebrauchsspuren, (Bild 18, 19, 20)
Kotflügel vorne rechts, Steinschlag,
Gebrauchsspuren, (Bild 30)

Bild 18 : Laderaum, Gebrauchsspuren

Bild 19 : Laderaum, Gebrauchsspuren

Bild 20 : Laderaum, Gebrauchsspuren

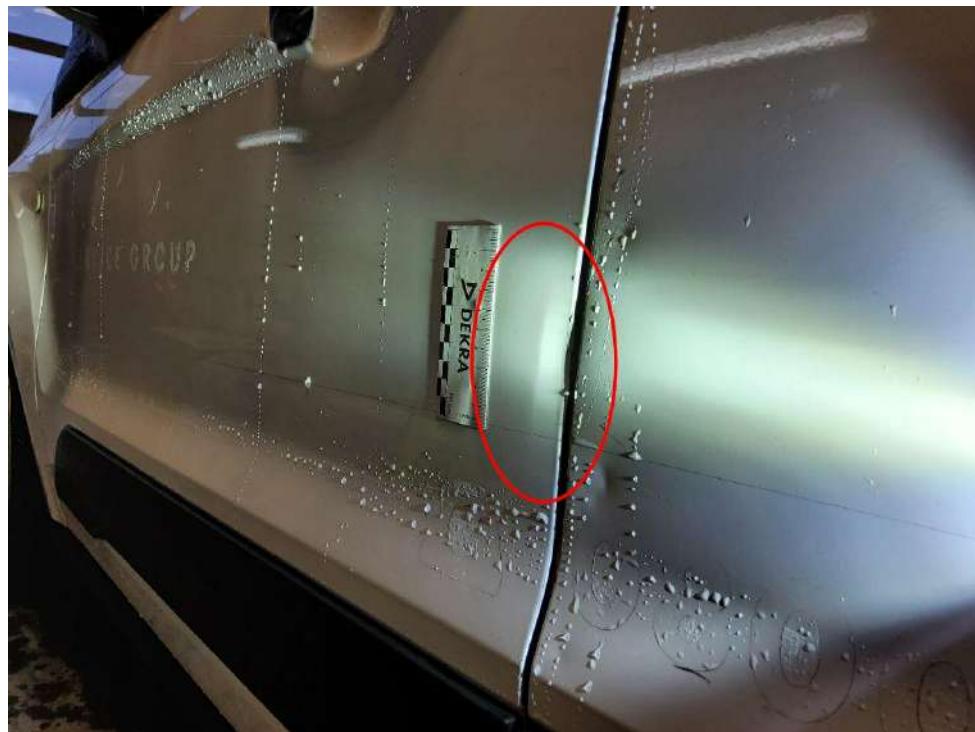
Bild 21 : Tür vorne links, eingedellt

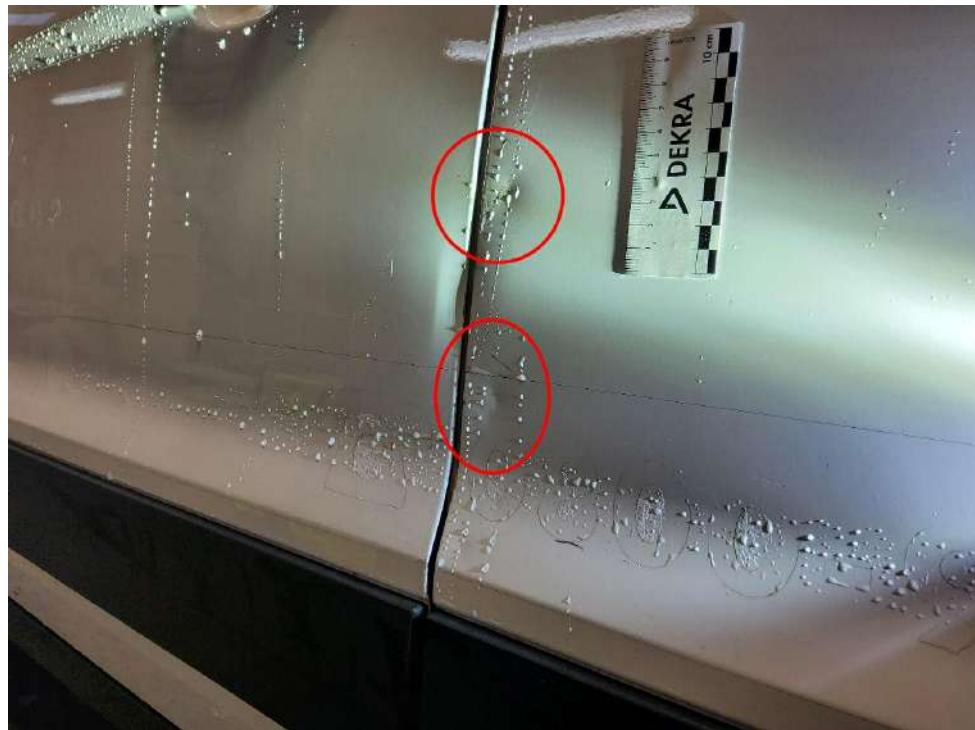
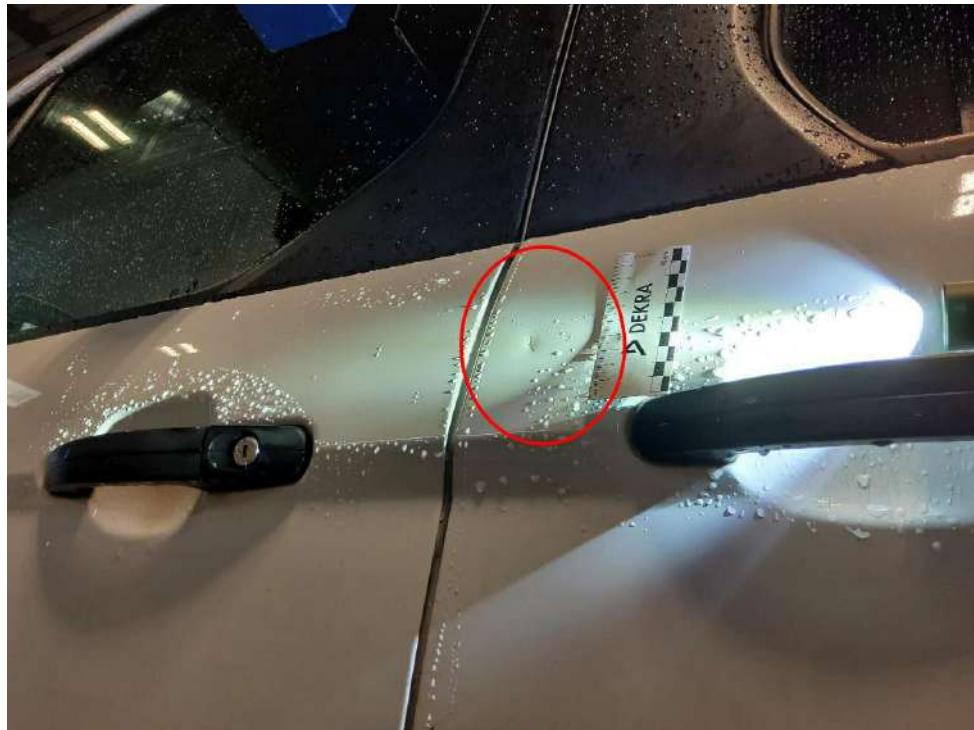
Bild 22 : Schiebetür links, mehrfach eingedellt

Bild 23 : Schiebetür links, mehrfach eingedellt

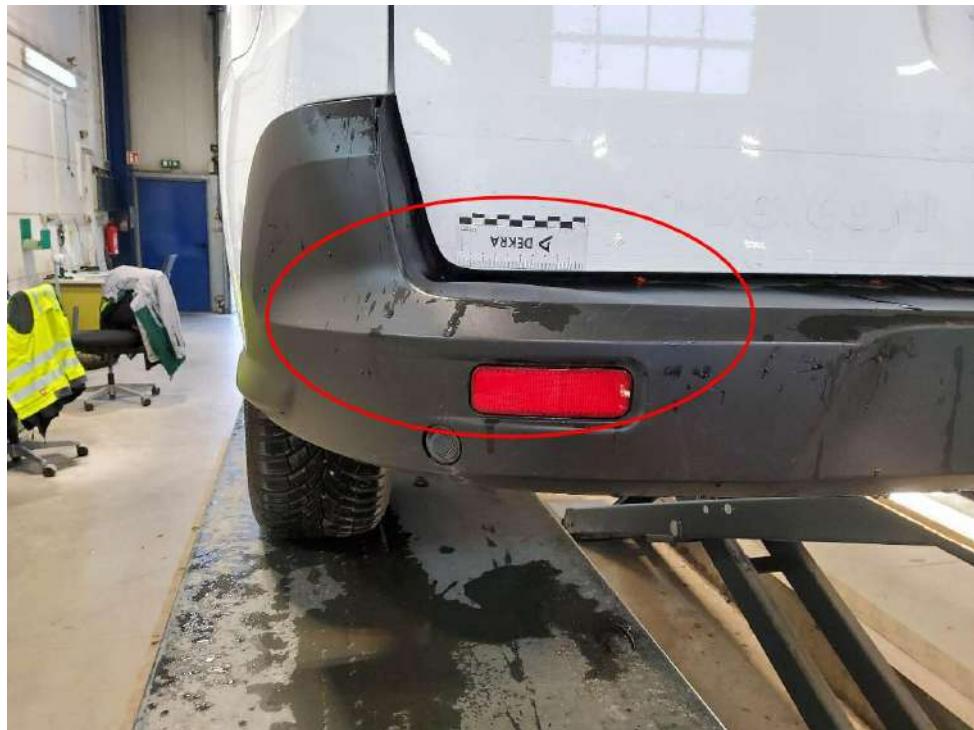
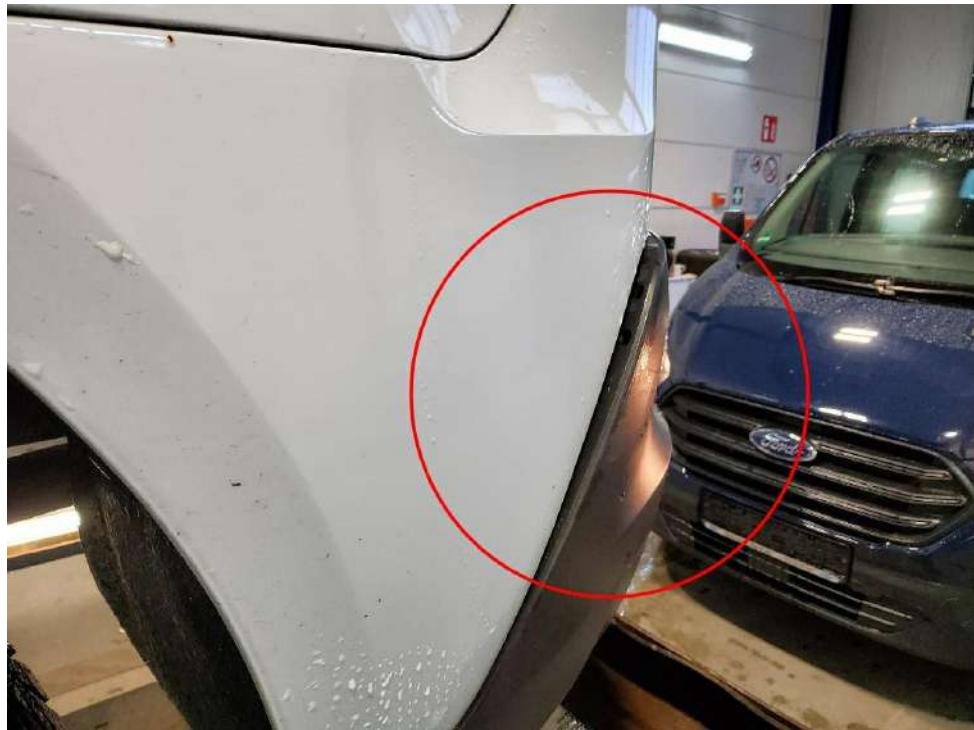
Bild 24 : Stoßfänger hinten, verformt

Bild 25 : Stoßfänger hinten, verformt

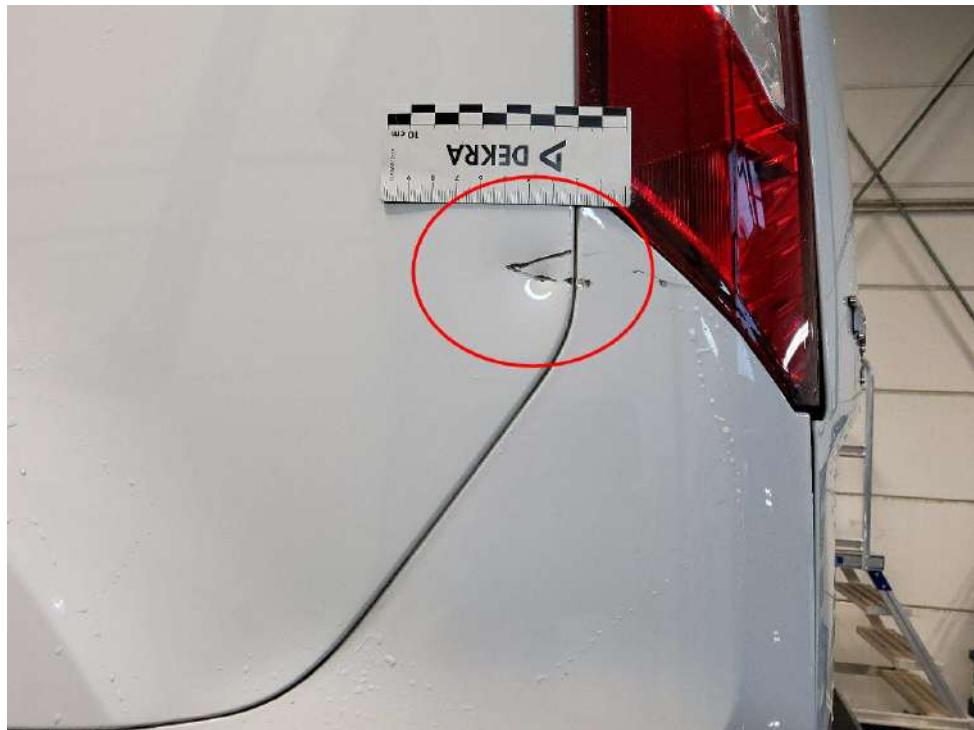
Bild 26 : Seitenwand links, eingedellt und verschrammt

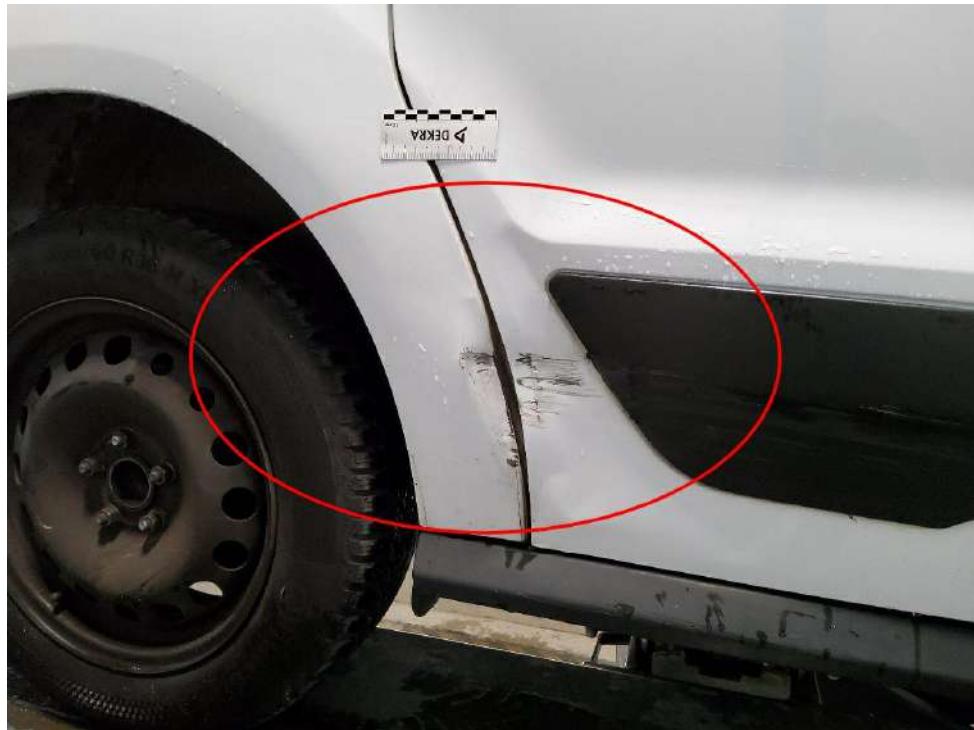
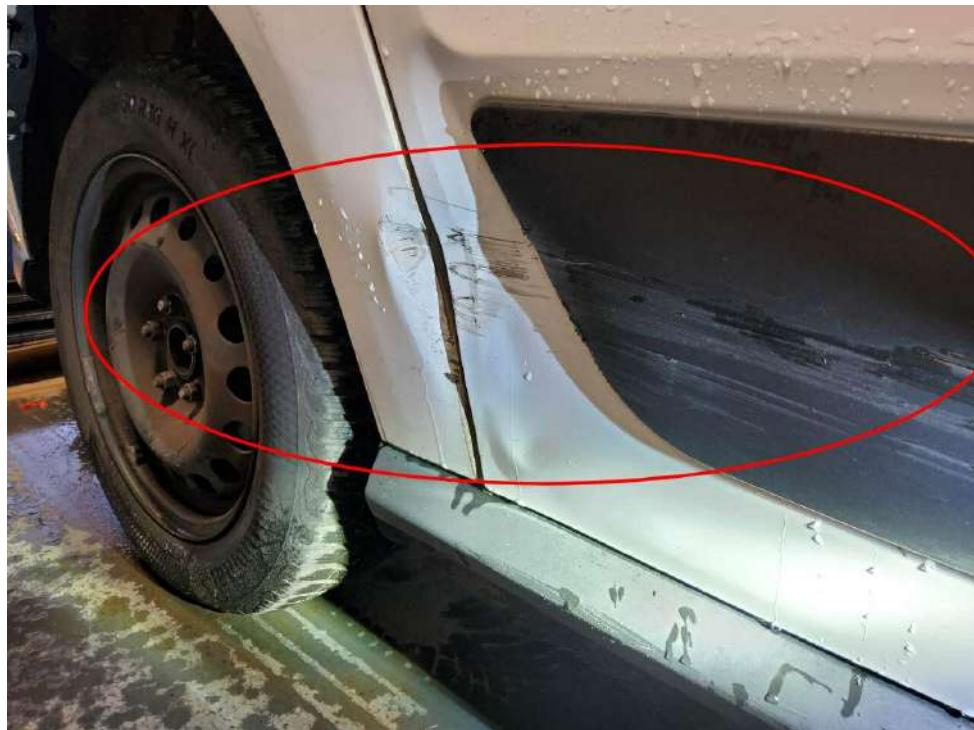
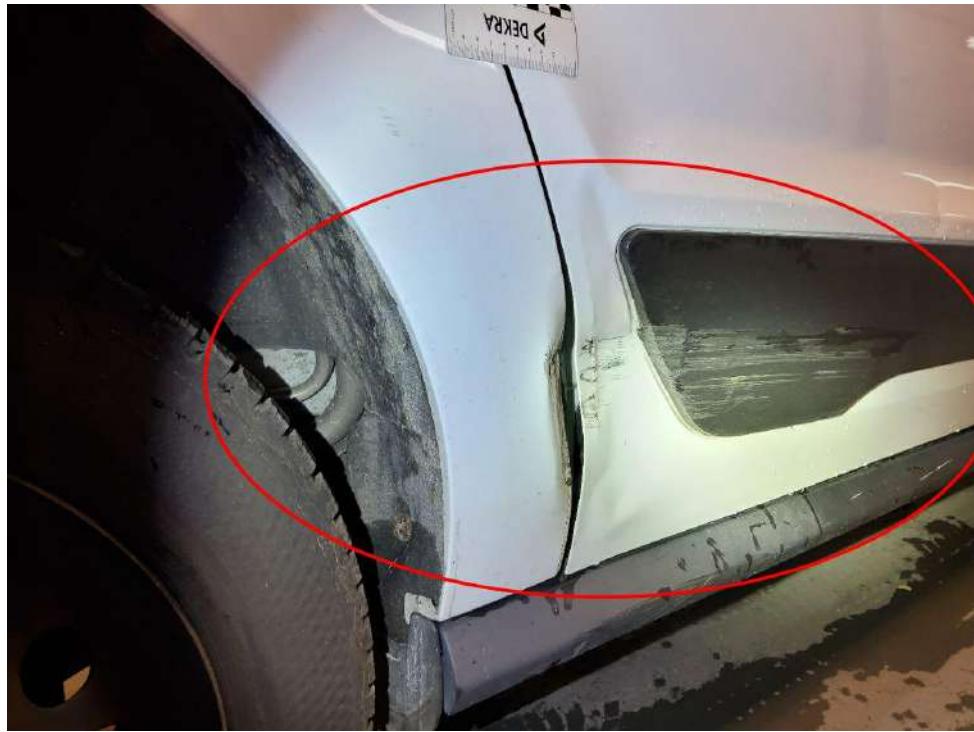
Bild 27 : Streifschaden rechts (Schiebetür und Seitenwand), inst.gem.Kalkulation

Bild 28 : Streifschaden rechts (Schiebetür und Seitenwand), inst.gem.Kalkulation

Bild 29 : Streifschaden rechts (Schiebetür und Seitenwand), inst.gem.Kalkulation

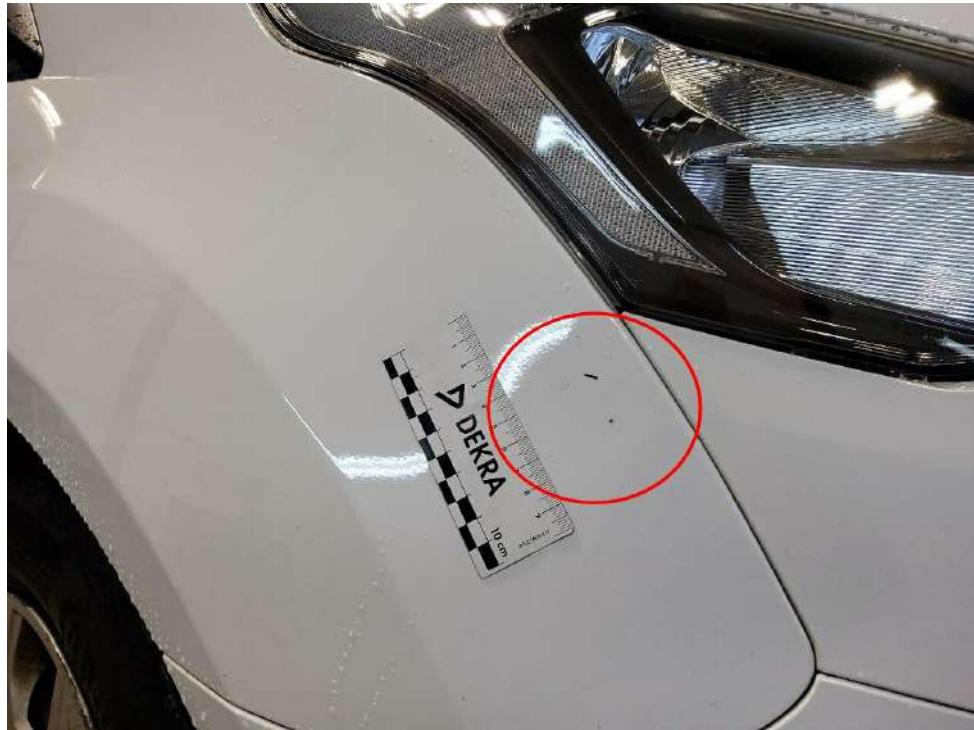
Bild 30 : Kotflügel vorne rechts, Steinschlag, Gebrauchsspur

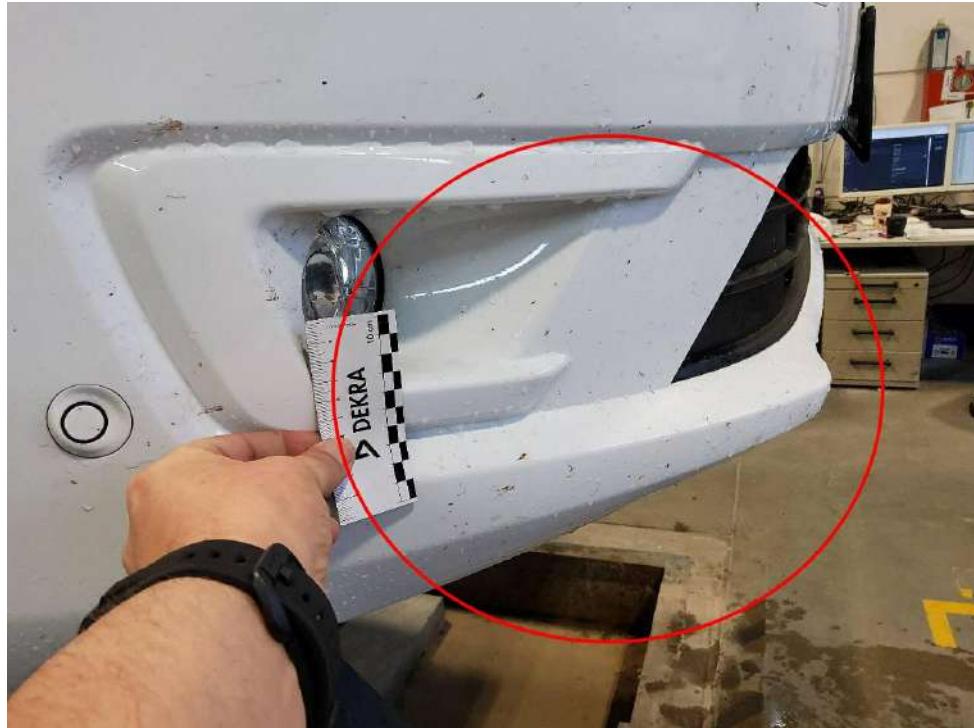
Bild 31 : Stoßfänger vorne Lackierung, viele Steinschläge, lackieren

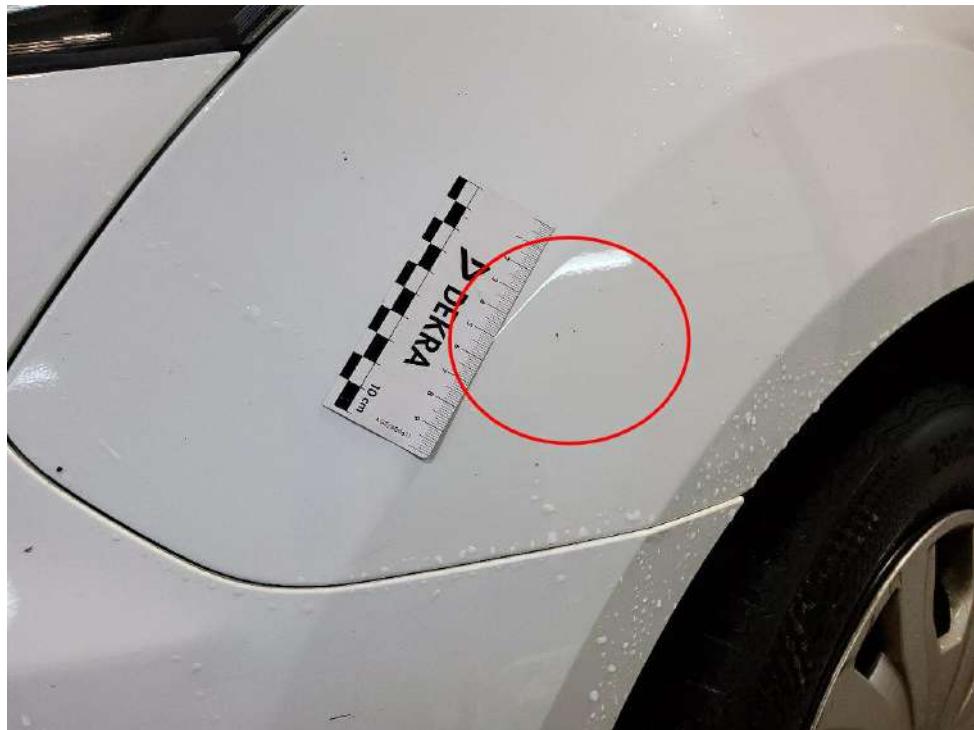
Kotflügel vorne links, Steinschlag,
Gebrauchsspur, (Bild 32)

Bild 32 : Kotflügel vorne links, Steinschlag, Gebrauchsspur
