# MAZDA CX-5

## CX-5 2.2L Skyactiv-D 184 ch 4x4 BVA6 Selection

VIN JMZKFGW2A00867083  
Immatriculation FW700MK

### Résumé de l'inspection

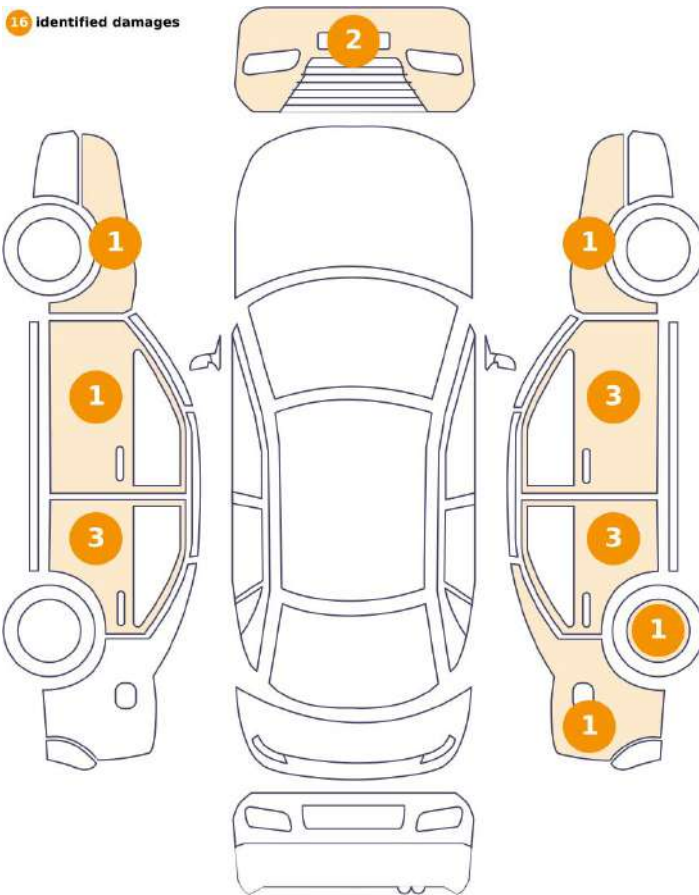
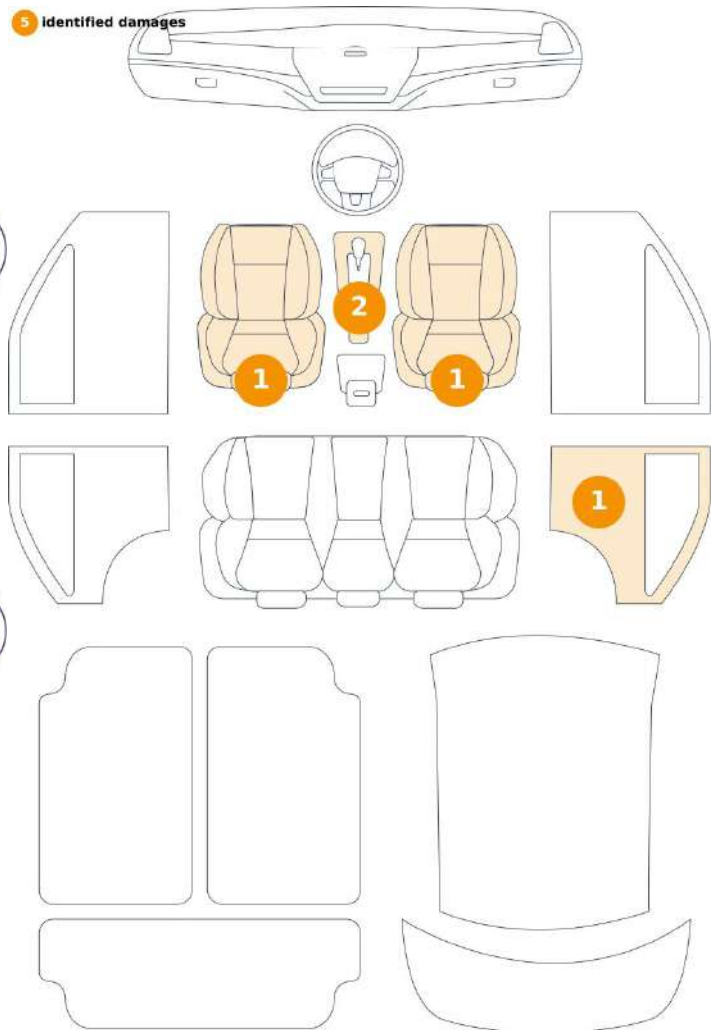
Elément	Domage	Commentaires
1 Siège Avant Gauche	Usé	
2 Siège Avant Droit	Usé	
3 Porte Avant Gauche	Peinture Rayure Ligne	
4 Aile Avant Droit	Peinture Rayure Ligne	
5 Aile Arrière Droit	Peinture Rayure Ligne	
6 Pommeau de levier de vitesse	Usé	
7 Coin de pare chocs Avant Gauche	Peinture Ecaillage	
8 Garniture de porte Arrière Droit	Usé	
9 Porte Arrière Gauche	Peinture Rayure Ligne	
10 Rétroviseur Avant Droit	Peinture Ecaillage	
11 Pommeau de levier de vitesse	Usé

12	Porte Arrière Gauche	Peinture Ecaillage
13	Porte Arrière Droite	Peinture Ecaillage
14	Porte Arrière Gauche	Enfoncement Bosse
15	Aile Avant Gauche	Peinture Rayure Ligne
16	Coin de pare chocs Avant Droit	Peinture Ecaillage
17	Porte Arrière Droite	Peinture Ecaillage
18	Porte Avant Droite	Peinture Ecaillage
19	Porte Avant Droite	Peinture Ecaillage
20	Jante Arrière Droite	Rayure
21	Porte Arrière Droite	Peinture Ecaillage

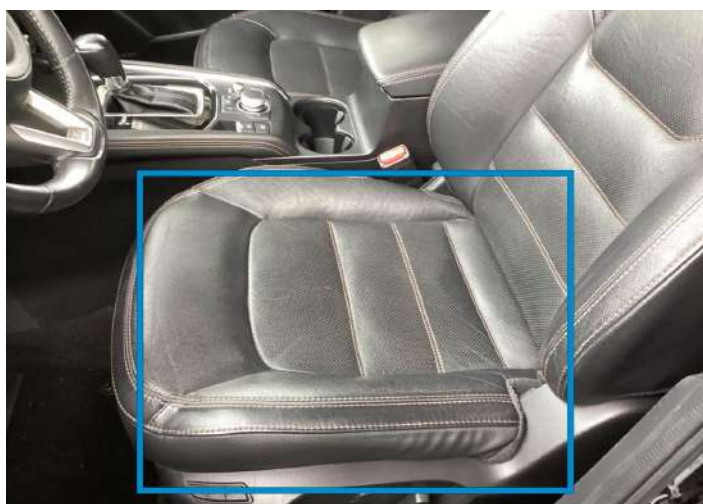
1. Siège Avant Gauche  
Usé -

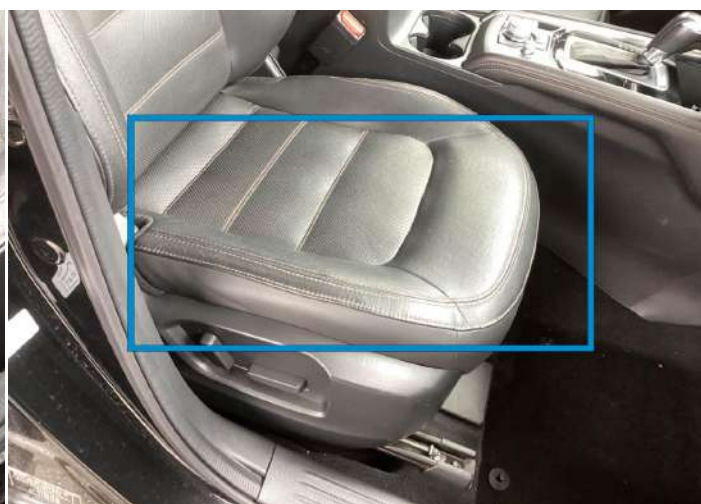
2. Siège Avant Droit  
Usé -

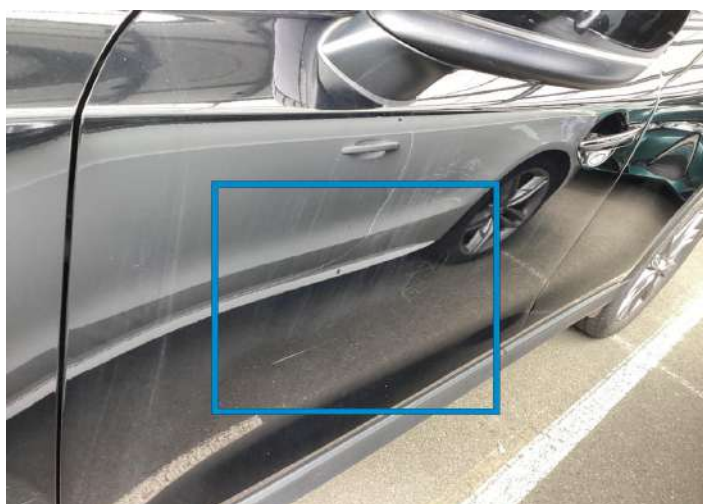
3. Porte Avant Gauche  
Peinture Rayure Ligne -

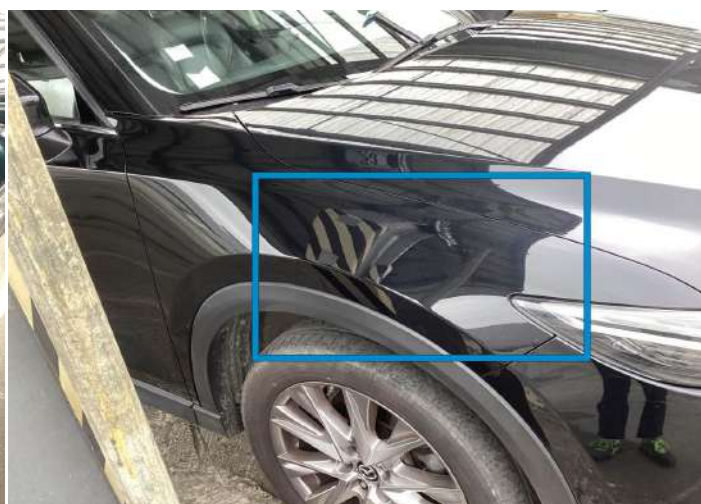
4. Aile Avant Droit  
Peinture Rayure Ligne -

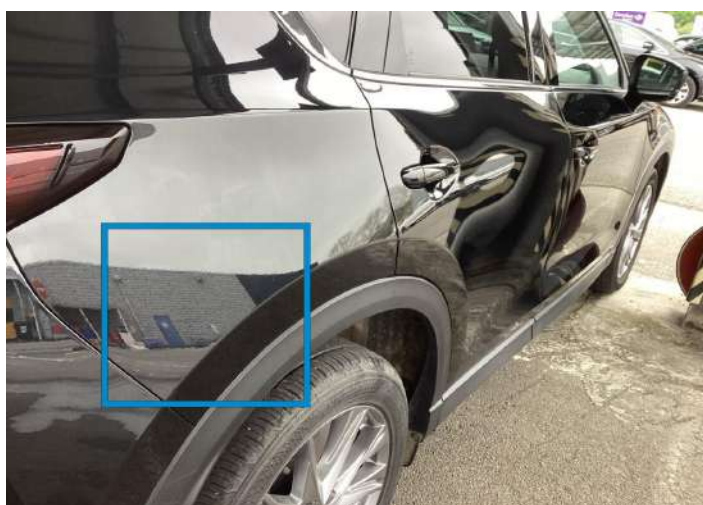
5. Aile Arrière Droit  
Peinture Rayure Ligne -

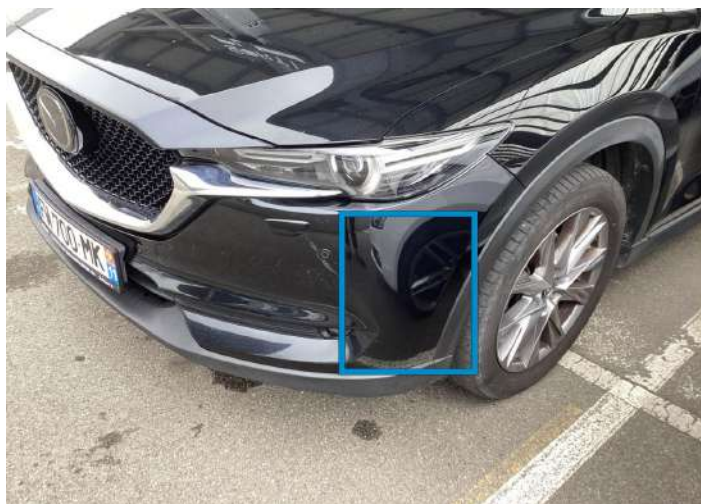
7. Coin de pare chocs Avant Gauche  
Peinture Ecaillage -

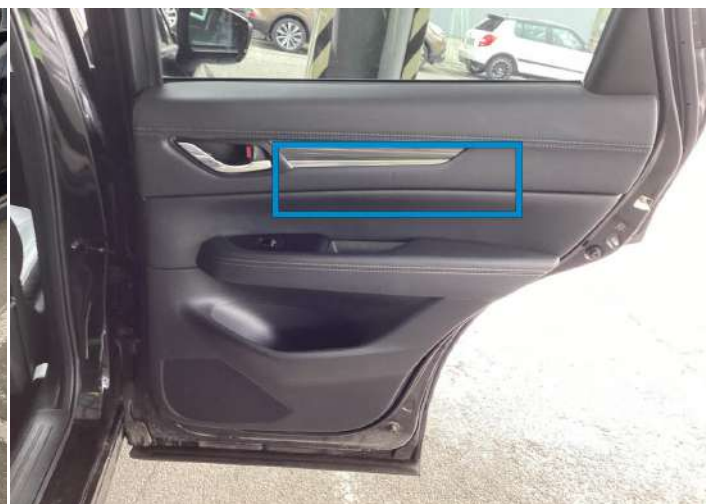
8. Garniture de porte Arrière Droit  
Usé -

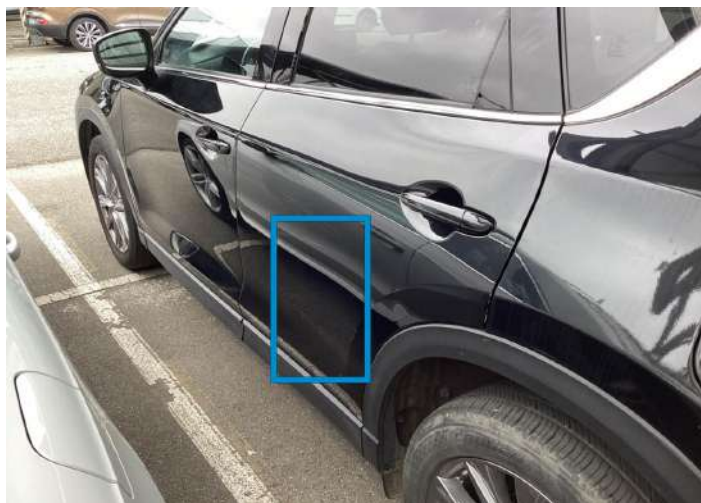
9. Porte Arrière Gauche  
Peinture Rayure Ligne -

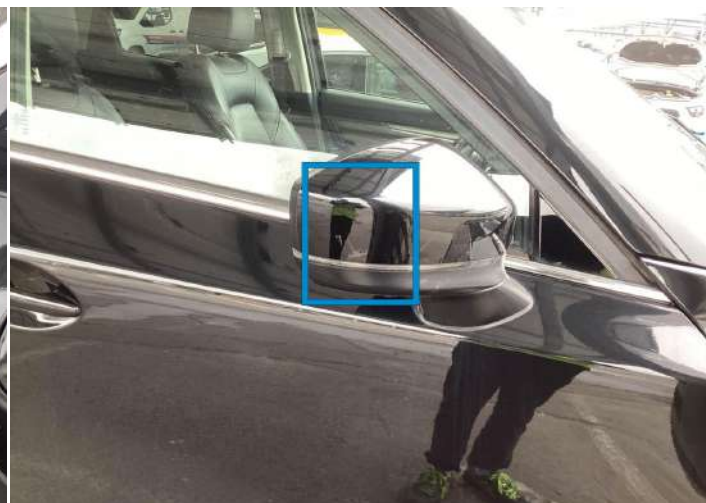
10. Rétroviseur Avant Droit  
Peinture Ecaillage -

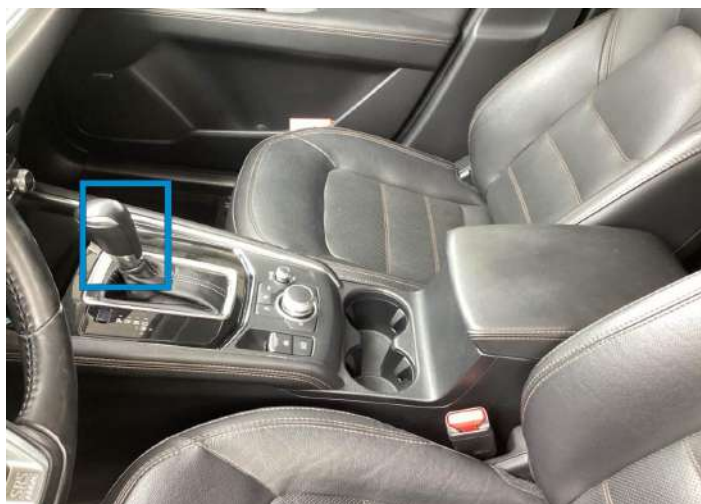
11. Pommeau de levier de vitesse  
Usé -

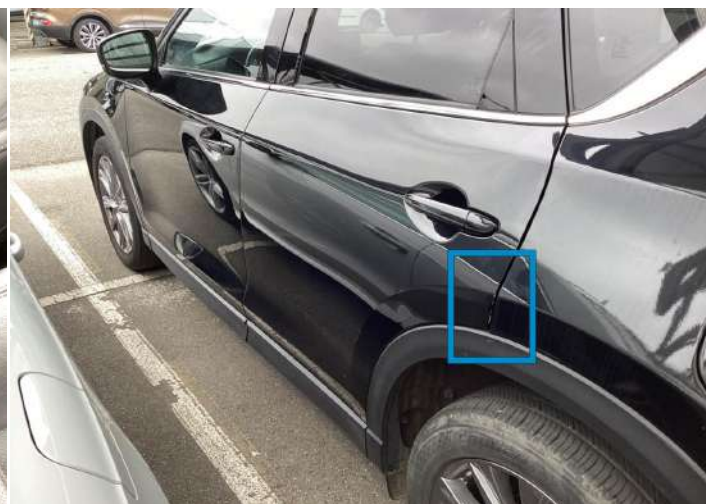
12. Porte Arrière Gauche  
Peinture Ecaillage -

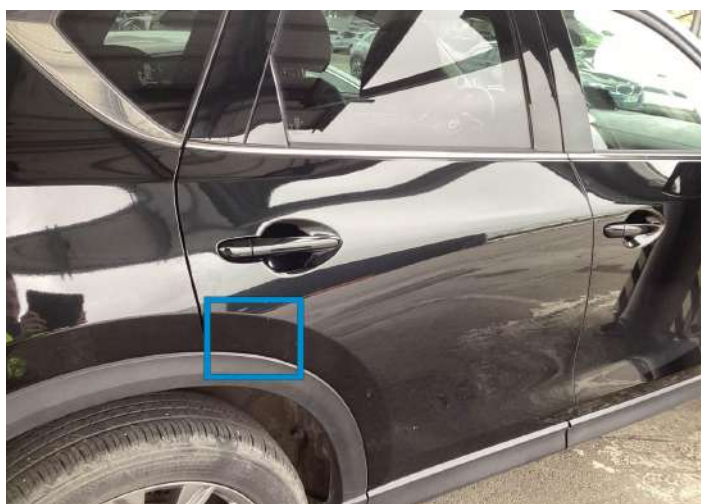
13. Porte Arrière Droite  
Peinture Ecaillage -

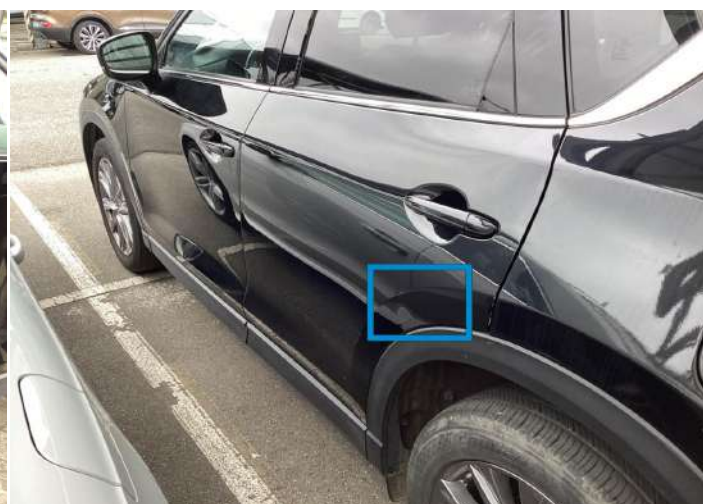
14. Porte Arrière Gauche  
Enfoncement Bosse -

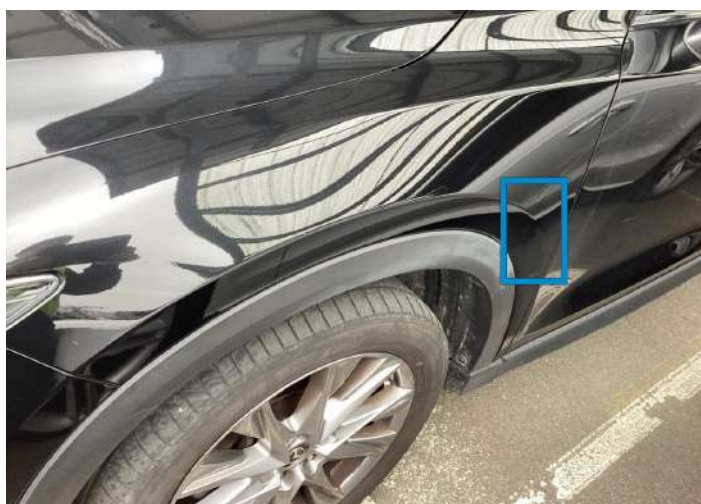
15. Aile Avant Gauche  
Peinture Rayure Ligne -

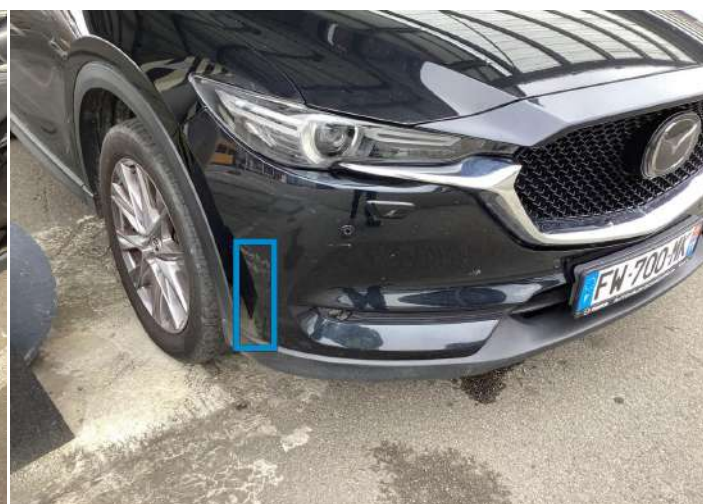
16. Coin de pare chocs Avant Droit  
Peinture Ecaillage -

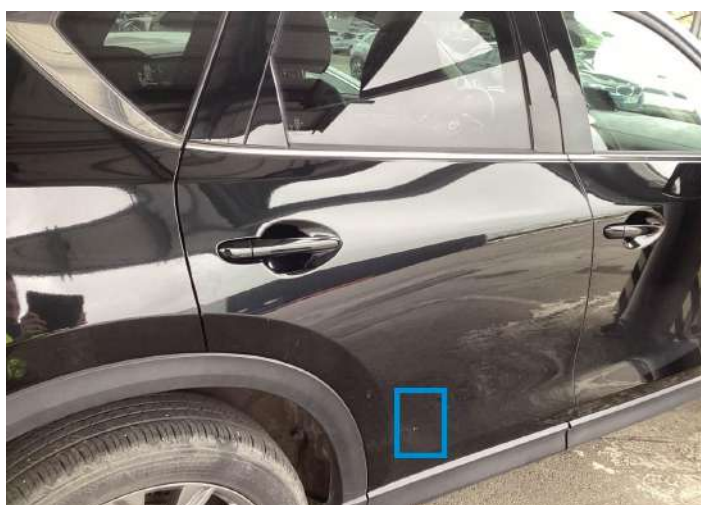
17. Porte Arrière Droite  
Peinture Ecaillage -

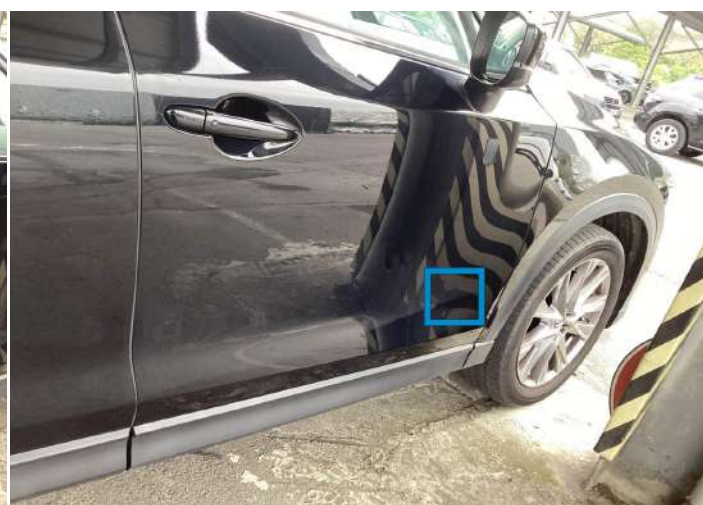
18. Porte Avant Droite  
Peinture Ecaillage -

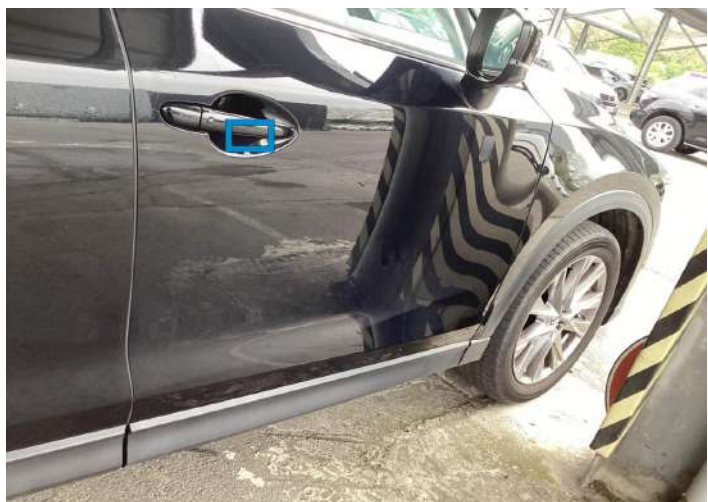
19. Porte Avant Droite  
Peinture Ecaillage -

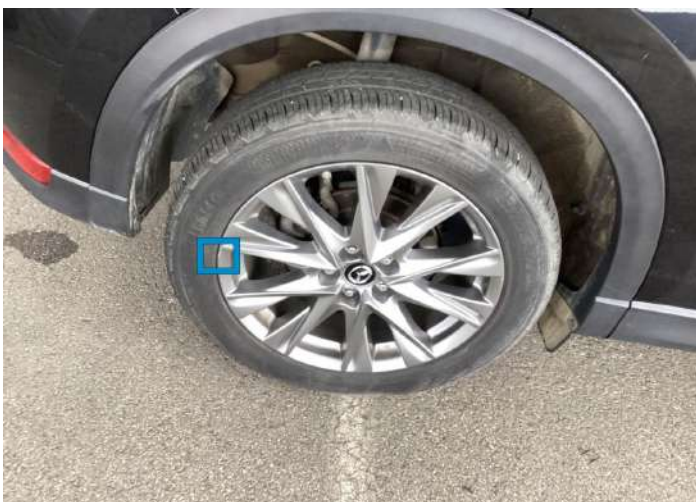
20. Jante Arrière Droite  
Rayure -

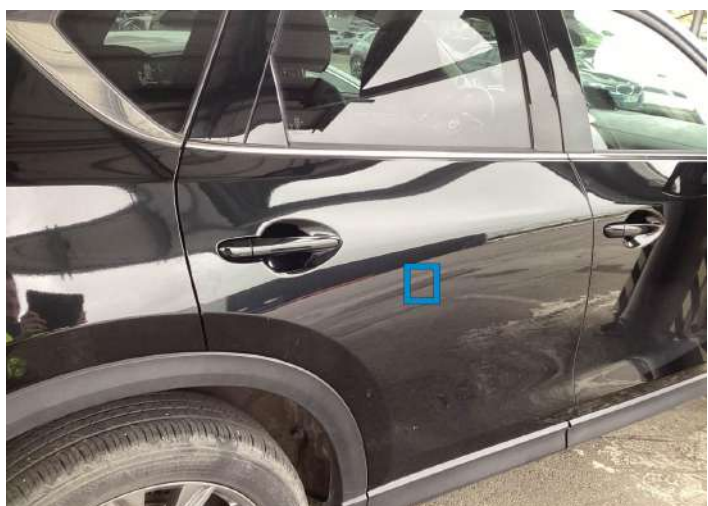
21. Porte Arrière Droite  
Peinture Ecaillage -
