Vermarktungsbericht

Auftraggeber ALD AutoLeasing D GmbH Kooperationen, Nedderfeld 95, 22529 Hamburg
Besichtigung 30.12.2025

Erstzulassung	24.11.2021	Fahrzeugart	Personenkraftwagen
Hersteller	Kia	Typ / Verkaufsbez.	Sorento (MQ4)(2020->) / Sorento 2.2 CRDi 2WD Spirit (EURO 6d)
Aufbauart	Geländewagen	Türen	5
Fahrzeug-Ident.-Nr.	KNARH81BGN5119219	HSN / TSN	2233 / ABF
DAT Europa-Code®	014250900190001	DAT Marktindex	DE001 6196
Km-Stand abgelesen	206708	Nächste HU §29 StVZO	12 / 2026
Energiequelle / Kraftstoff	Diesel	Zylinderanzahl	4 /
Leistung (kW)	148	Hubraum (ccm)	2151
Schadstoffklasse:	EURO6;WLTP;AP;PI/CI; M, N1 I	Getriebe / Gänge	Automatik / 8
Felgen	Leichtmetall	Farbe	(ABT) GRAPHITE MET. / Metallic / ABT

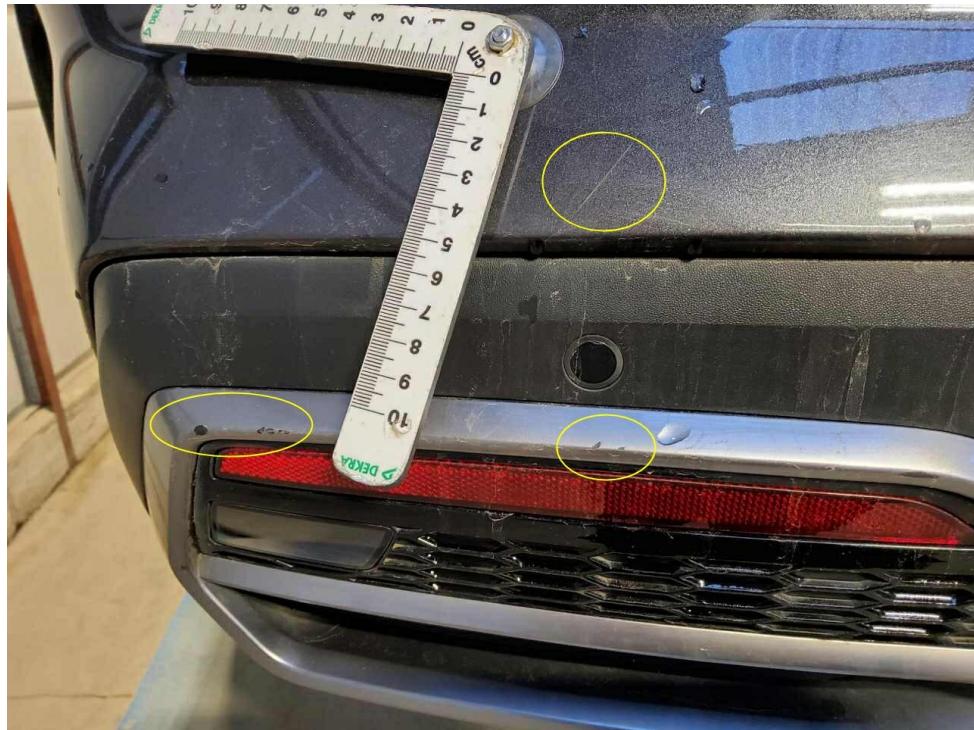
Bild 11 : Stoßfänger hinten Lackierung, verschrammt, smart repair

1. Felge hinten rechts verschrammt mit Materialabtrag, erneuern (Bild 18)
2. Motor läuft unrund, starke Rauschentwicklung (Abgase), Turbolader gem KVA defekt, erneuern,
3. Motorhaube Lackierung, viele Steinschläge, lackieren (Bild 15, 16)
4. Stoßfänger vorne, deformiert, instandsetzen und lackieren mit Lackaufbau (Bild 14)
5. Tür hinten rechts Lackierung, zerkratzt, lackieren (Bild 12, 13)
6. Stoßfänger hinten Lackierung, verschrammt, smart repair (Bild 11)

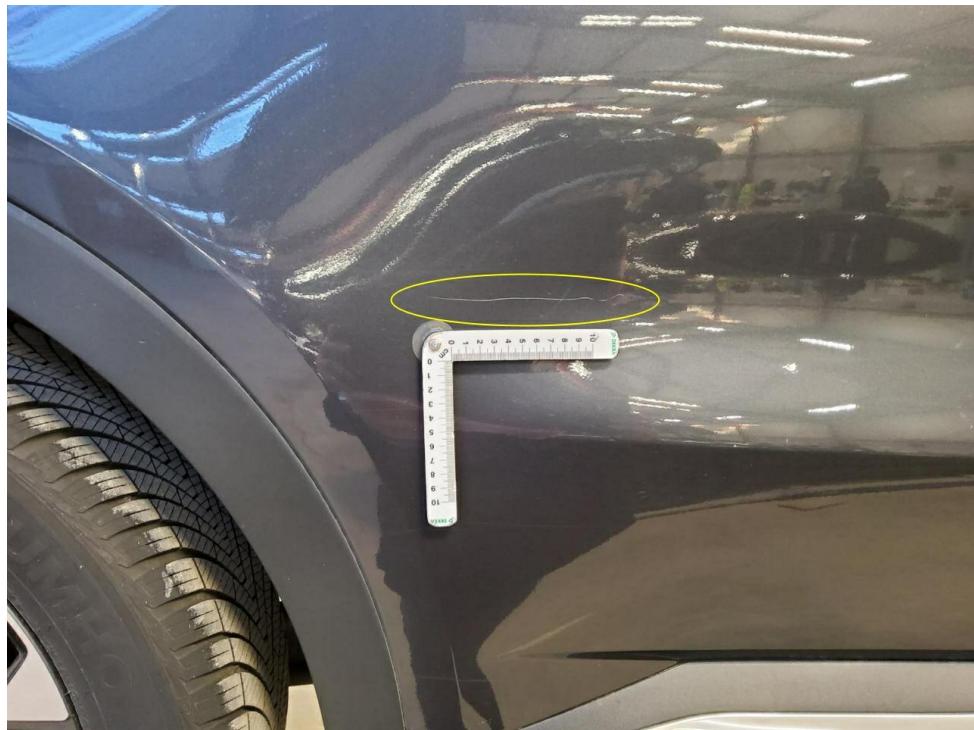
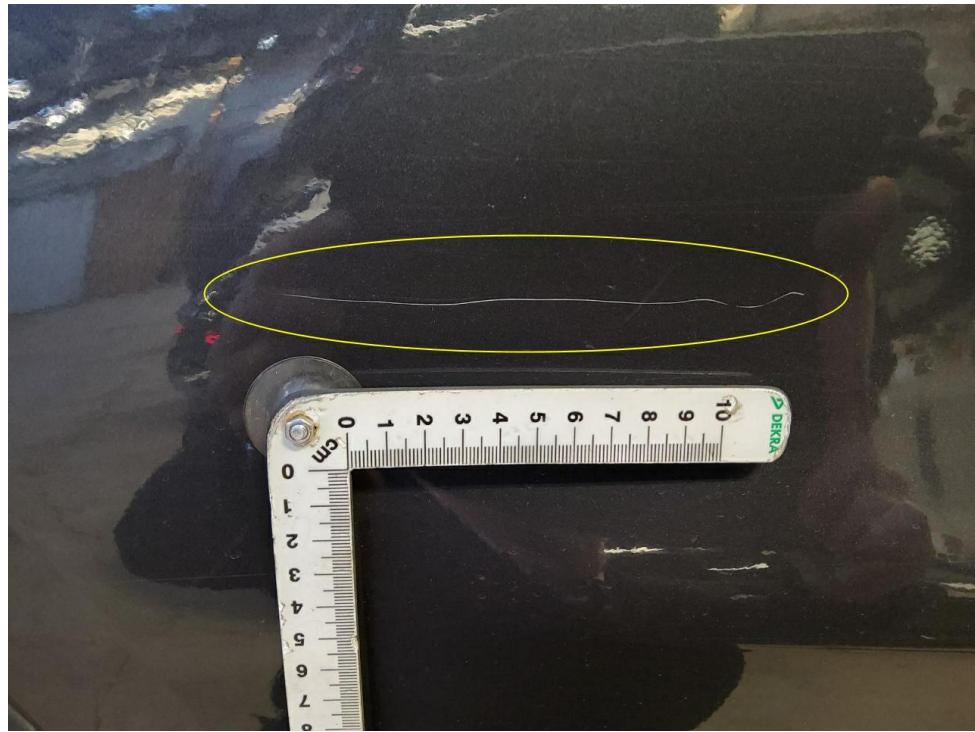
Bild 12 : Tür hinten rechts Lackierung, zerkratzt, lackieren

Bild 13 : Tür hinten rechts Lackierung, zerkratzt, lackieren

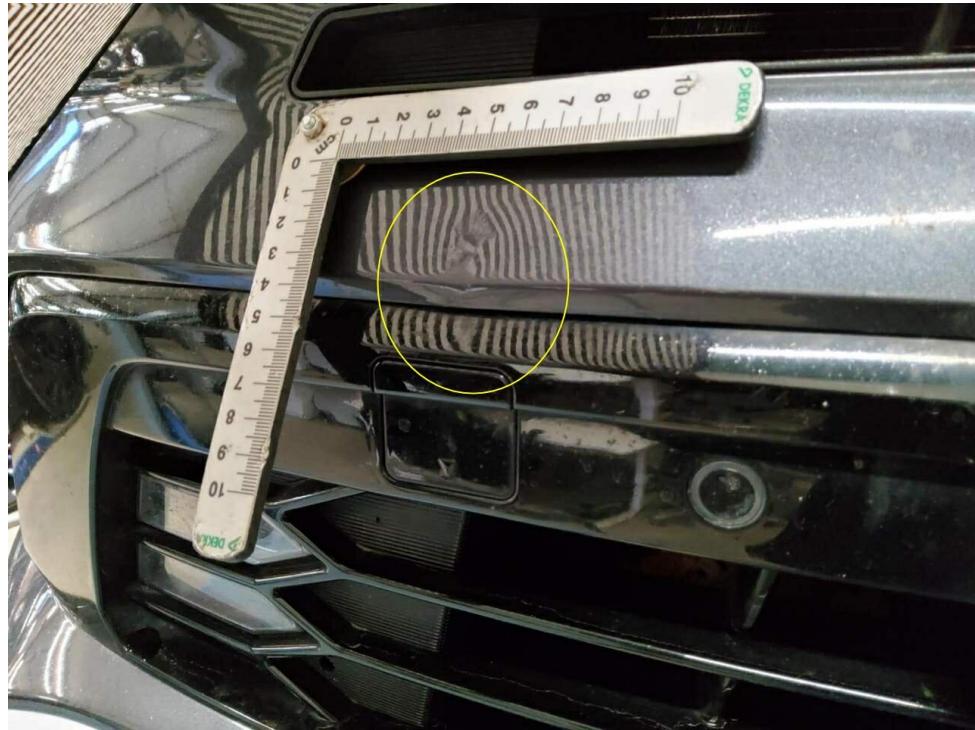
Bild 14 : Stoßfänger vorne, deformiert, instandsetzen und lackieren mit Lackaufbau

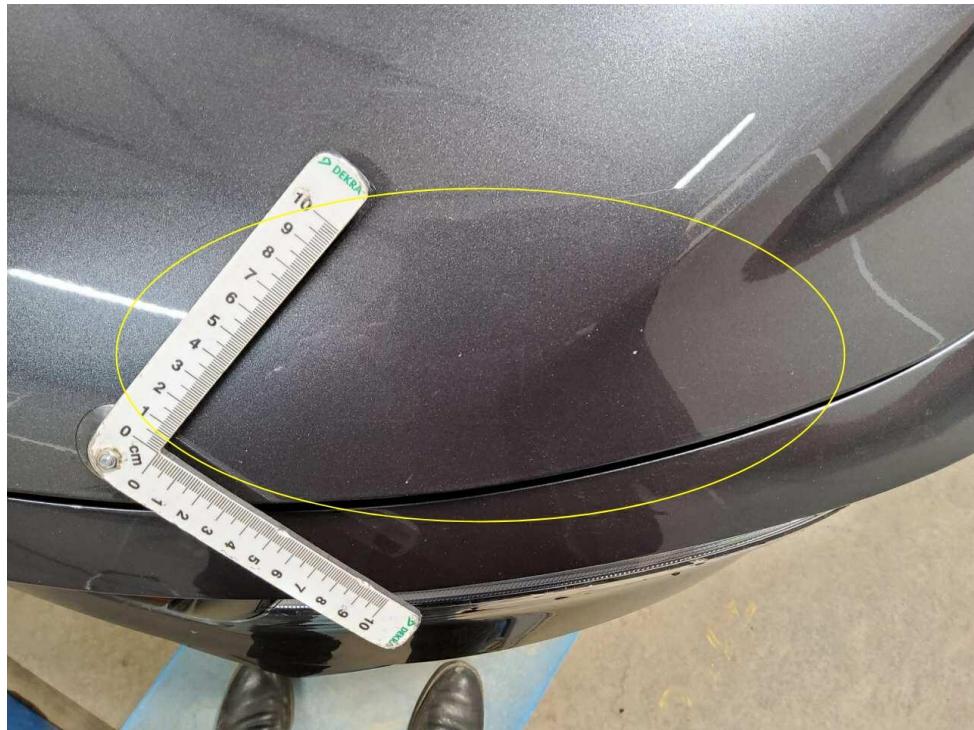
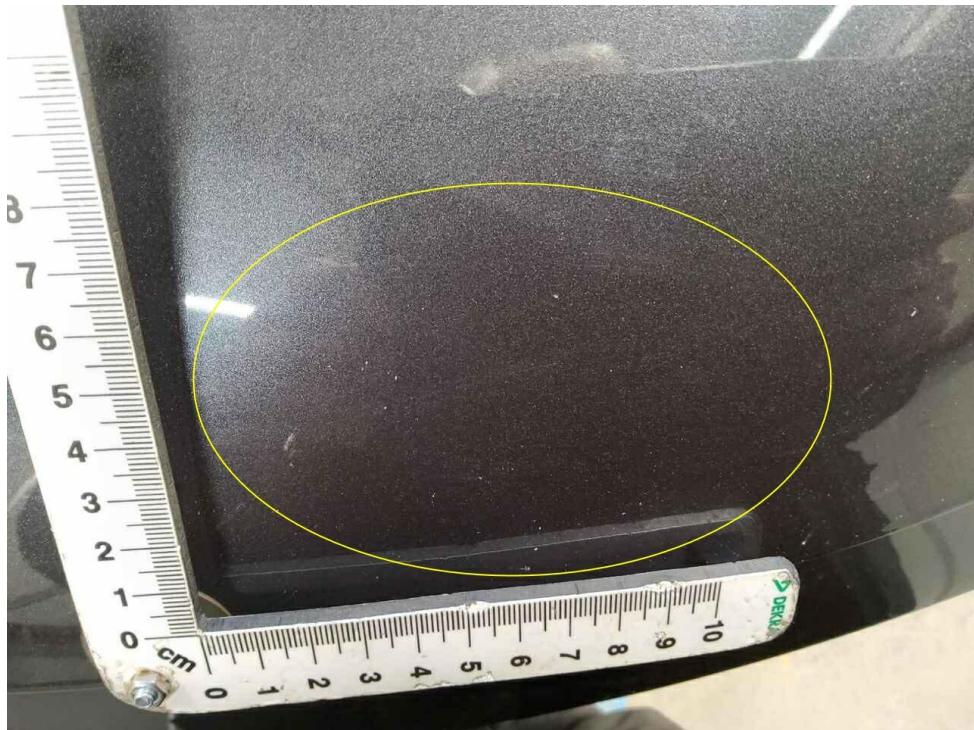
Bild 15 : Motorhaube Lackierung, viele Steinschläge, lackieren

Bild 16 : Motorhaube Lackierung, viele Steinschläge, lackieren

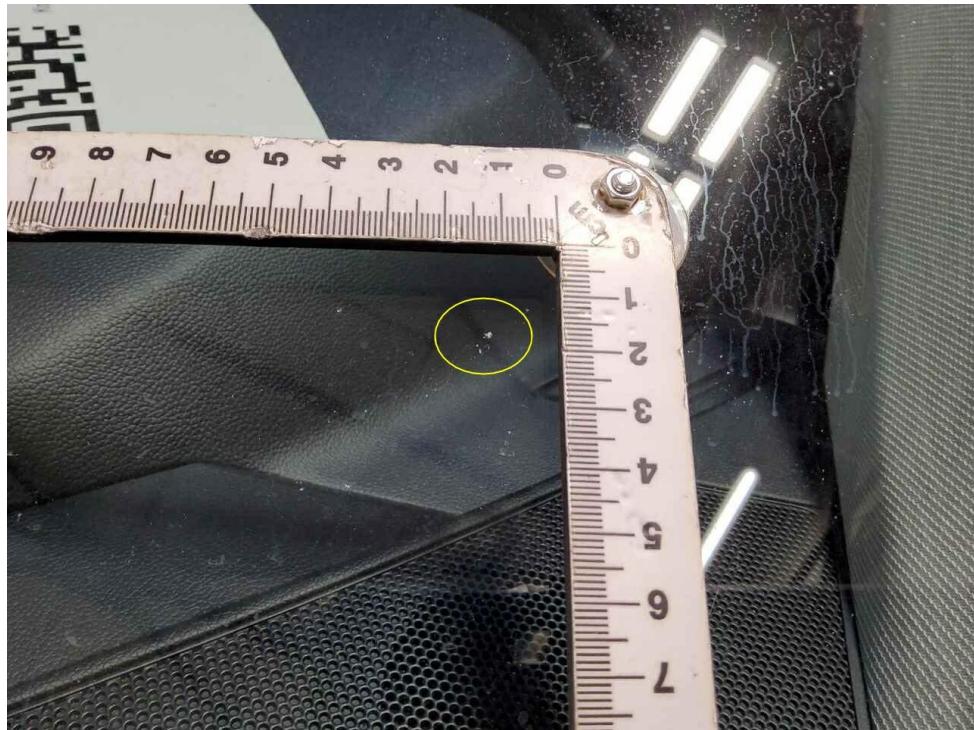
Frontscheibe, Steinschlag, Gebrauchsspur (Bild 17)

Bild 17 : Frontscheibe, Steinschlag, Gebrauchsspur

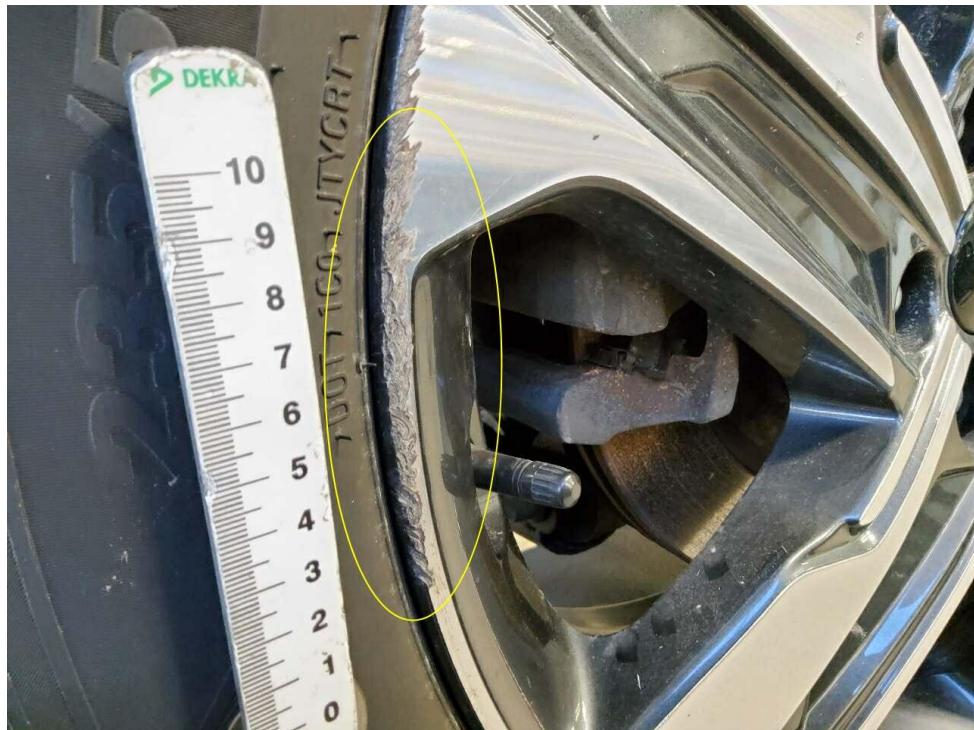
Bild 18 : Felge hinten rechts verschrammt mit Materialabtrag
