# Zustandsbericht / Minderwertgutachten

ALD AutoLeasing D GmbH Kooperationen, Nedderfeld 95, 22529 Hamburg  
22.04.2025

Erstzulassung	21.04.2021	Fahrzeugart	Personenkraftwagen
Hersteller	Kia	Typ / Verkaufsbez.	Niro (DE)(2016->) / e-Niro Spirit 64 kWh
Aufbauart	Limousine	Türen	5
Fahrzeug-Ident.-Nr.	KNACC81GFM5087378	HSN / TSN	8253 / AIB
DAT Europa-Code®	014250423200002	DAT Marktindex	DE002 6136
Km-Stand abgelesen	156953	Nächste HU §29 StVZO	05 / 2026
Energiequelle / Kraftstoff	Elektro	Leistung (kW)	29
Gänge	3	Felgen	Leichtmetall
Farbe	(SWP) SNOW WHITE PEARL / Metallic / SWP

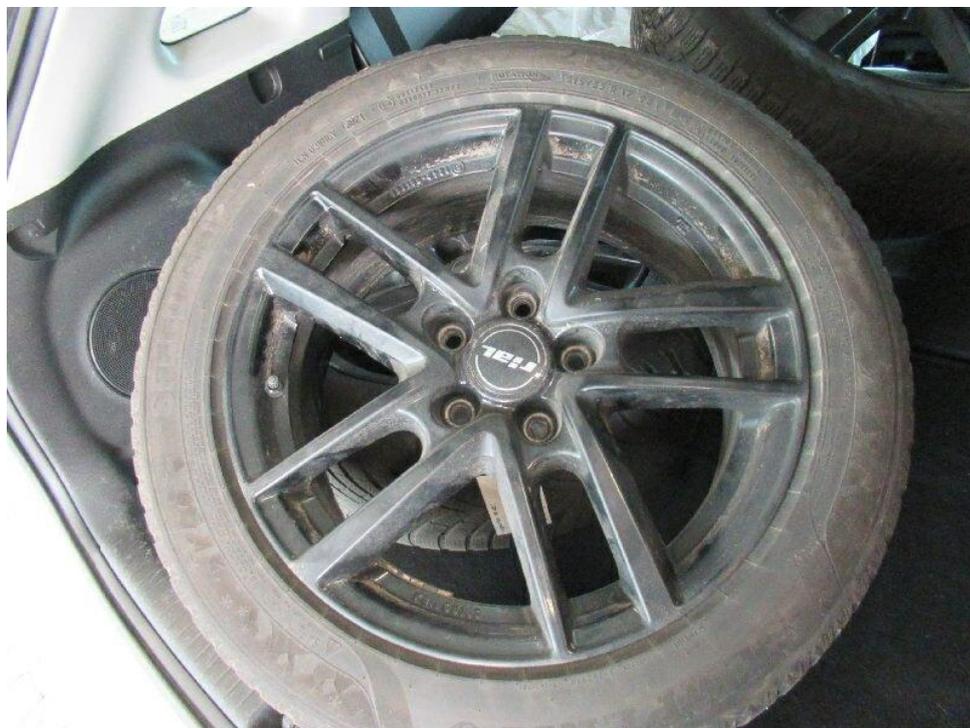
Bild 6 : Sommerräder

1. Sommerräder
