# Zustandsbericht / Minderwertgutachten

Auftraggeber ALD AutoLeasing D GmbH Kooperationen, Nedderfeld 95, 22529 Hamburg  
Besichtigung 30.12.2024

Erstzulassung	21.12.2020	Fahrzeugart	Personenkraftwagen
Hersteller	Nissan	Typ / Verkaufsbez.	Leaf (ZE1)(10.2017->) / Leaf ZE1
Aufbauart	Limousine	Fahrzeug-Ident.-Nr.	SJNFAAZE1U0113601
HSN / TSN	1329 / ALE	DAT Europa-Code®	012250911720001
DAT Marktindex	DE001 6114	Km-Stand abgelesen	74806
Nächste HU §29 StVZO	02 / 2026	Energiequelle / Kraftstoff	Elektro
Zylinderanzahl	/	Leistung (kW)	90
Getriebe	Automatik /	Felgen	Leichtmetall
Farbe / Farbe	Schwarz / Metallic / Z11G / Schwarz

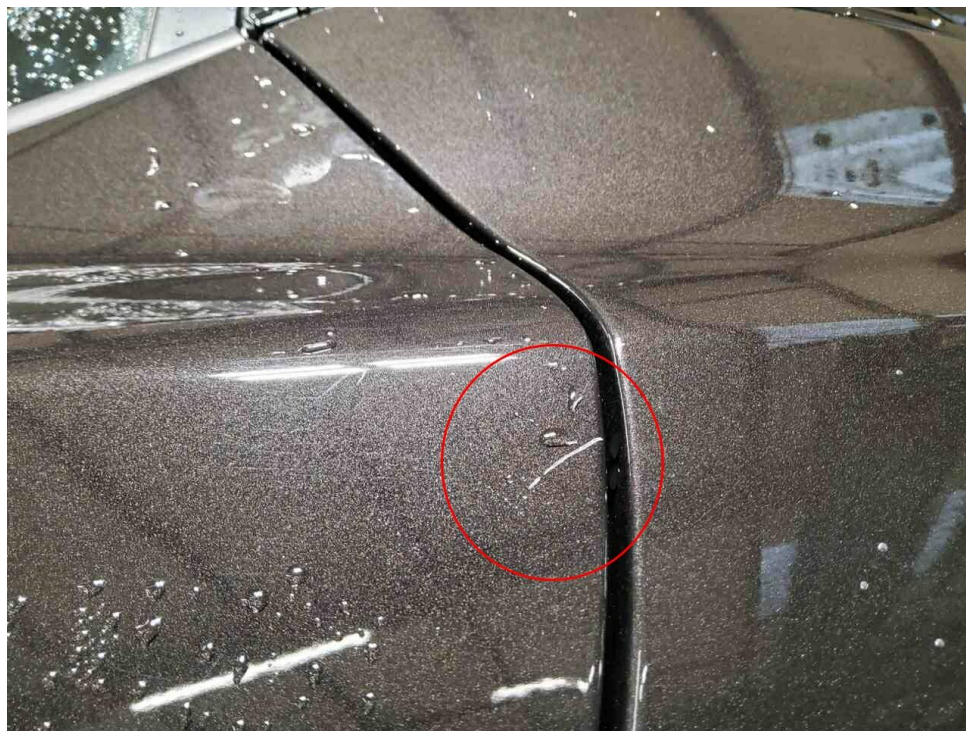
Tür hinten links Lackierung, zerkratzt, Gebrauchsspur (Bild 6)

Bild 6 : Tür hinten links Lackierung, zerkratzt, Gebrauchsspur

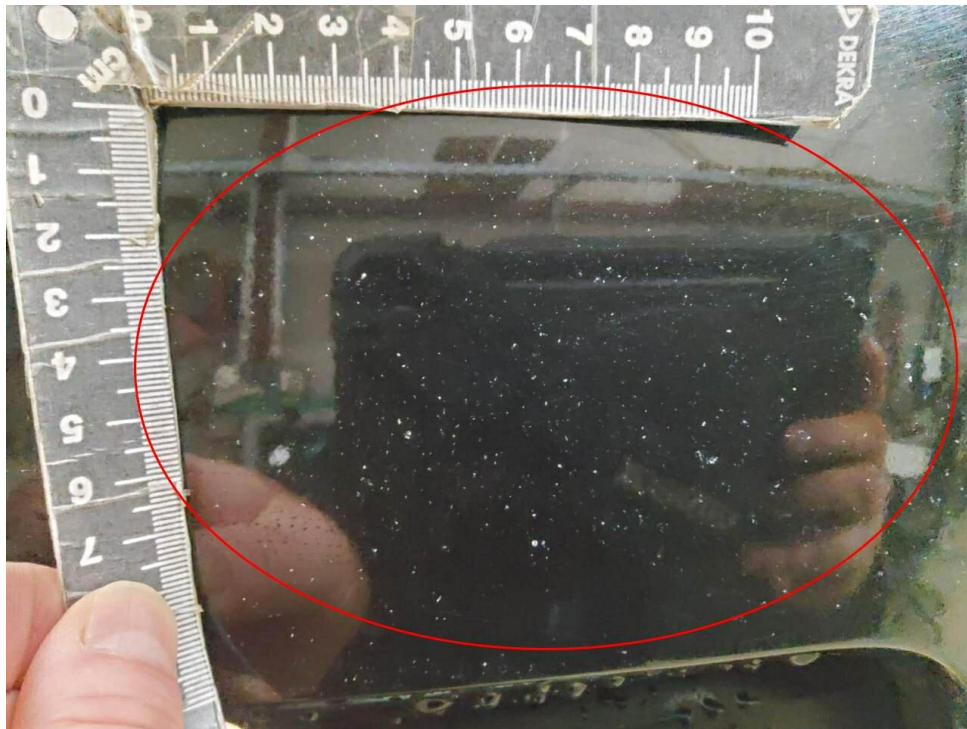
1. Felge vorne rechts starker Materialabtrag, erneuern (Bild 9, 10)
2. Motorhaube Lackierung, viele Steinschläge, lackieren (Bild 8)
3. Stoßfänger vorne Lackierung, viele Steinschläge, lackieren (Bild 7)

Bild 7 : Stoßfänger vorne Lackierung, viele Steinschläge, lackieren

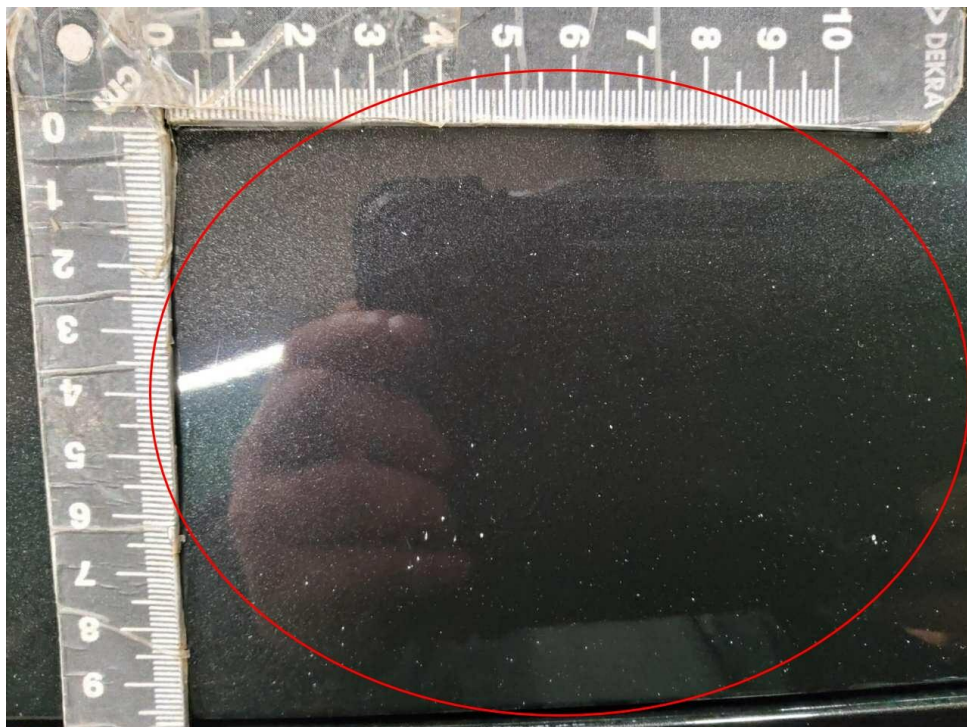
Bild 8 : Motorhaube Lackierung, viele Steinschläge, lackieren

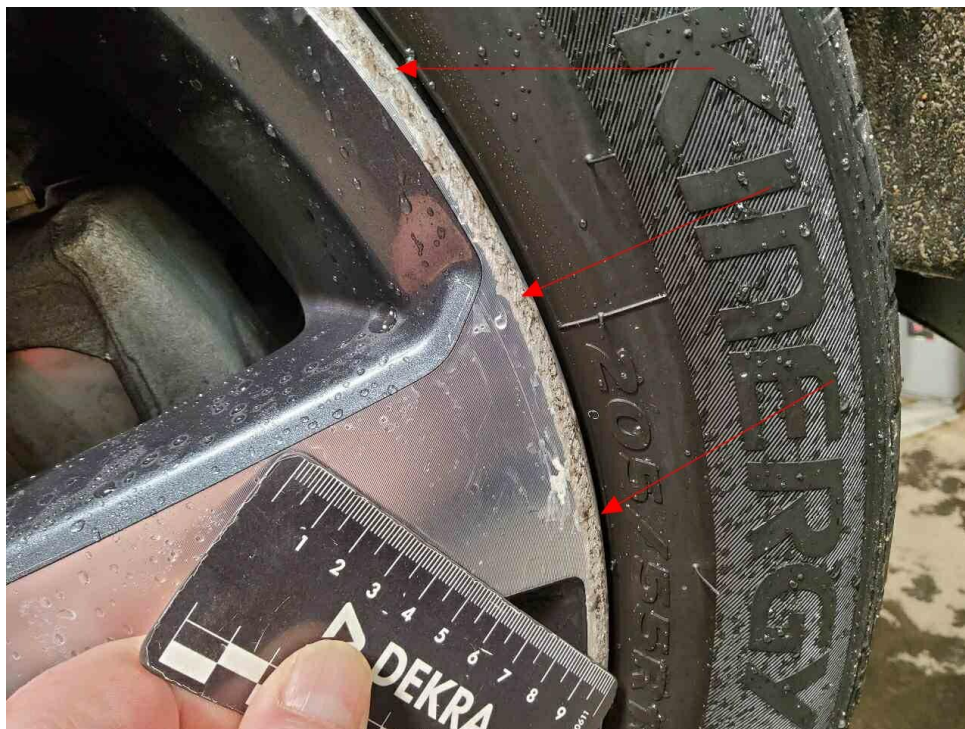
Bild 9 : Felge vorne rechts starker Materialabtrag

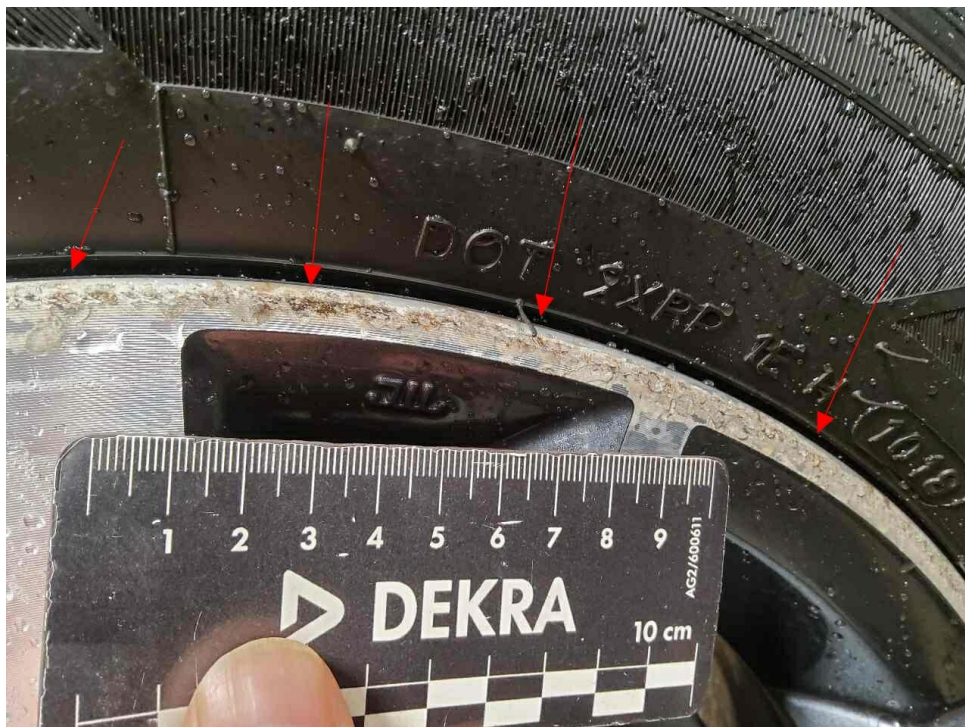
Bild 10 : Felge vorne rechts starker Materialabtrag
