# Zustandsbericht / Minderwertgutachten

ALD AutoLeasing D GmbH Kooperationen, Nedderfeld 95, 22529 Hamburg  
01.04.2025

Erstzulassung	28.03.2022	Fahrzeugart	Personenkraftwagen
Hersteller	Hyundai	Typ / Verkaufsbez.	Kona (OS)(2017->) / Kona Ed. 30+ / Ed. 30+-Paket Elektro 2WD
Aufbauart	Limousine	Türen	5
Fahrzeug-Ident.-Nr.	TMAK281HFNJ050029	HSN / TSN	1349 / AFI
DAT Europa-Code®	013450332670001	DAT Marktindex	DE001 6245
Km-Stand abgelesen	76536	Nächste HU §29 StVZO	03 / 2025
Energiequelle / Kraftstoff	Elektro	Leistung (kW)	26
Getriebe / Gänge	Automatik / 3	Felgen	nicht vorhanden (nur Reifen)
Farbe	Dark Knight / MIC / Metallic / YG7

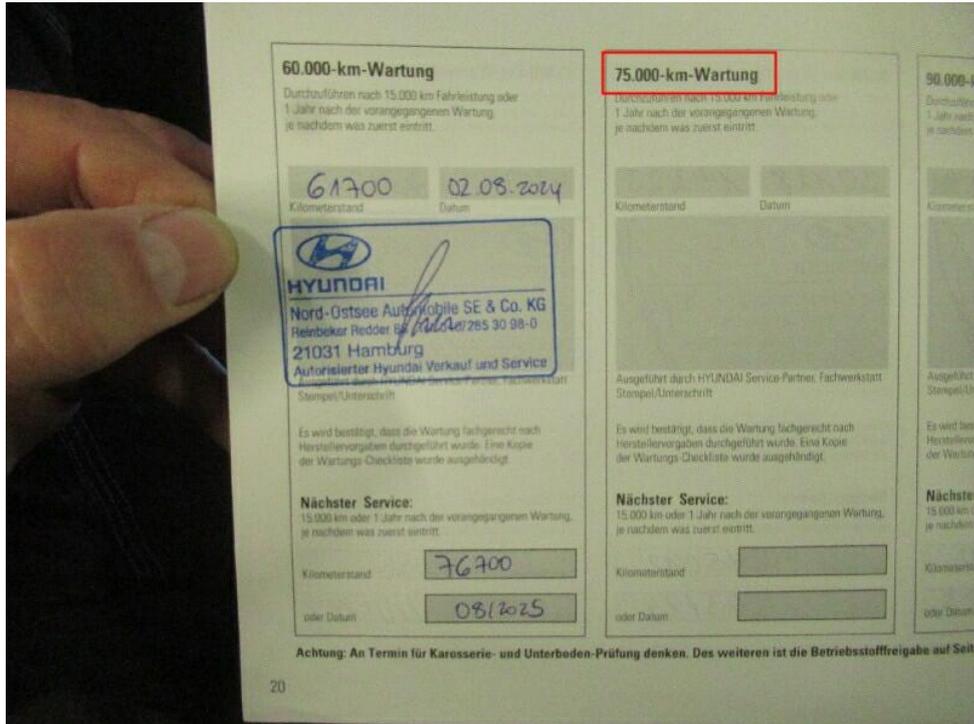
Bild 5 : Wartungsnachweise Service/Inspektion Inspektion groß, überfällig, durchführen

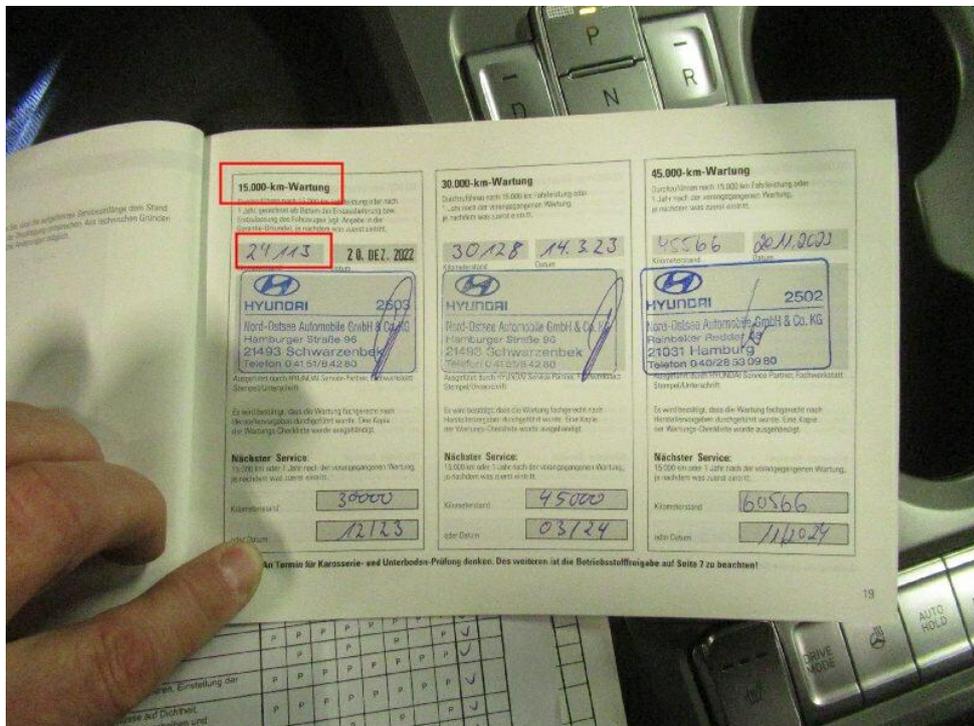
Bild 6 : Wartungsintervall nicht nach Herstellervorgaben eingehalten, dadurch Entfall der erweiterten Herstellergarantie

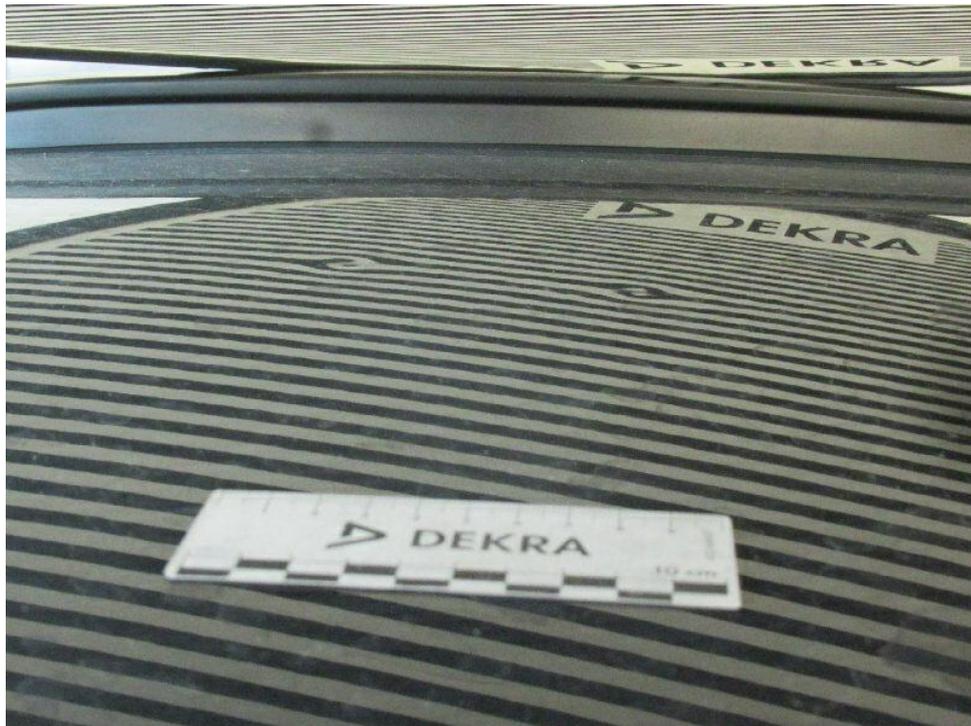
Bild 7 : Dach, mehrfach eingedellt, smart repair

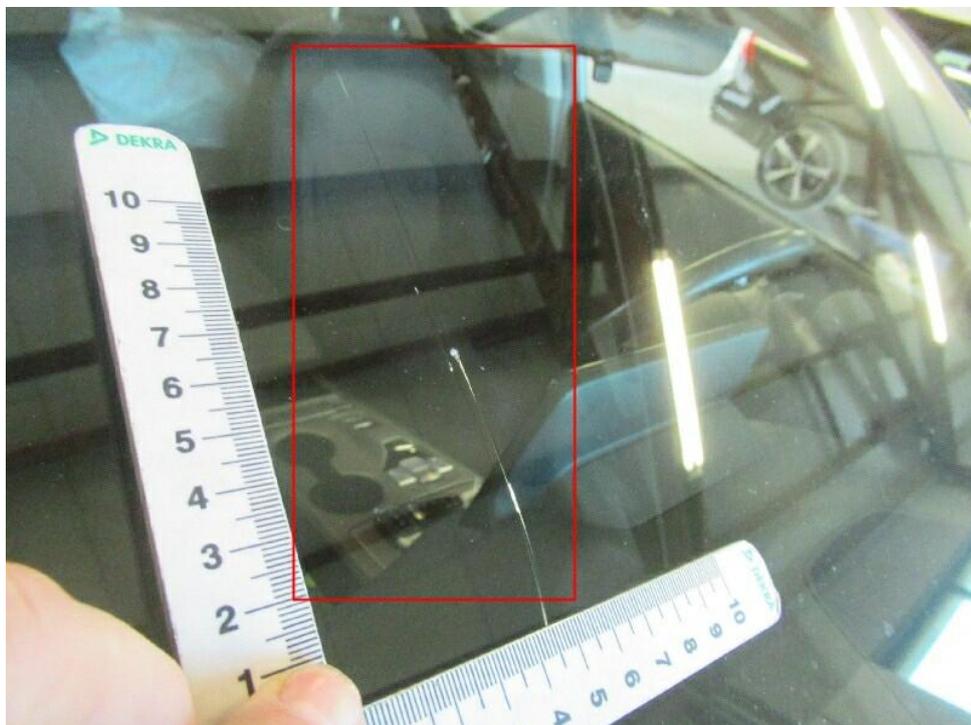
Bild 8 : Frontscheibe Steinschlag mit Rissbildung, erneuern

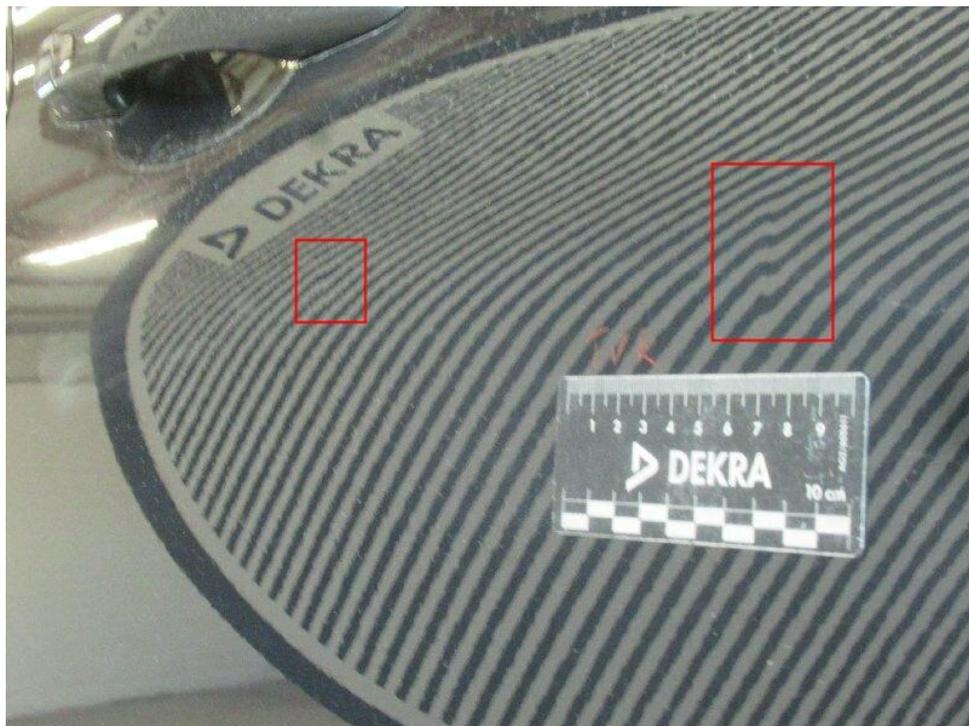
Bild 9 : Tür vorne rechts, eingedellt, smart repair

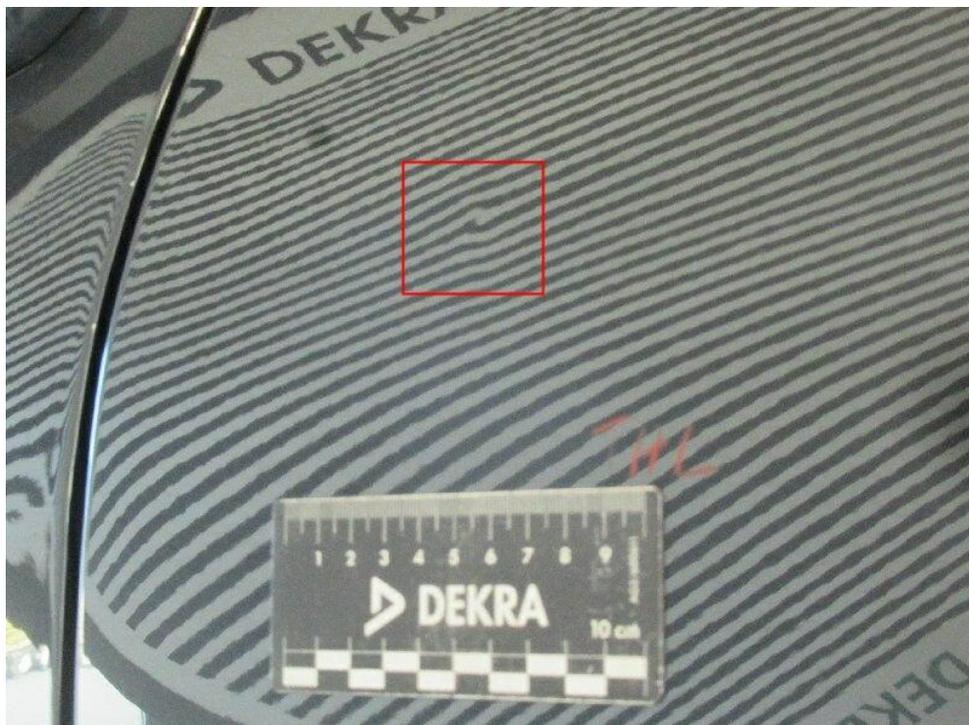
Bild 10 : Tür hinten links, eingedellt, smart repair

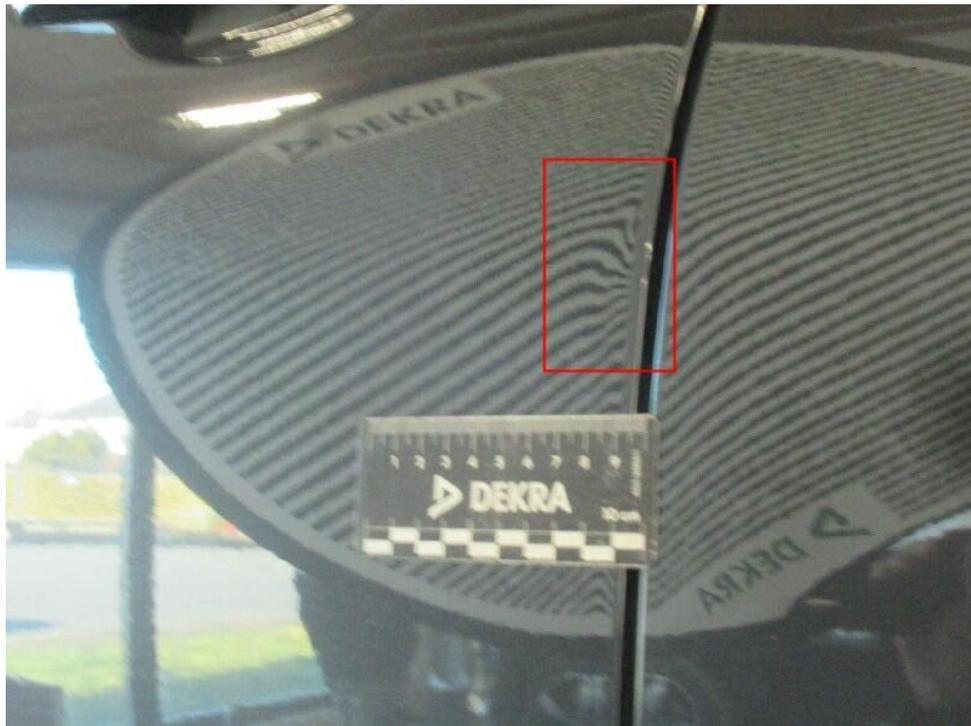
Bild 11 : Tür vorne links, eingedellt, smart repair

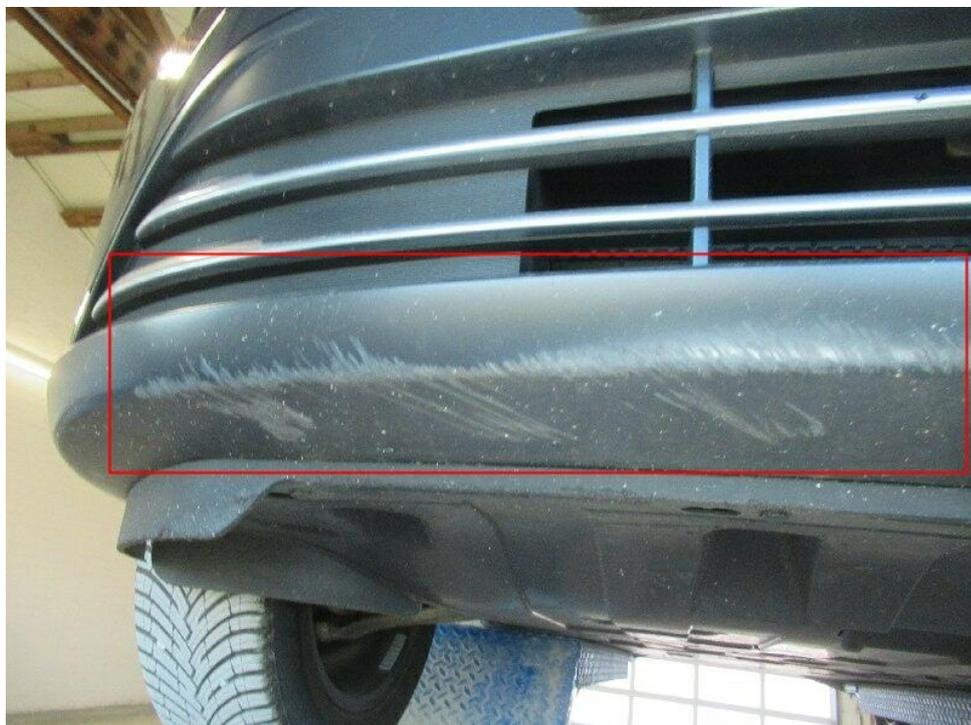
Bild 12 : Spoiler Stoßfänger vorn verkratzt, erneuern
