Zustandsbericht

Kunde :	Allane SE HCBE	Amtl. Kennzeichen :	PAN-T 1015
Berichtsnummer :	000000858017-DE926		
Referenznummer:	30991977

Hyundai Kona (OS)(2017->) Trend Elektro 2WD

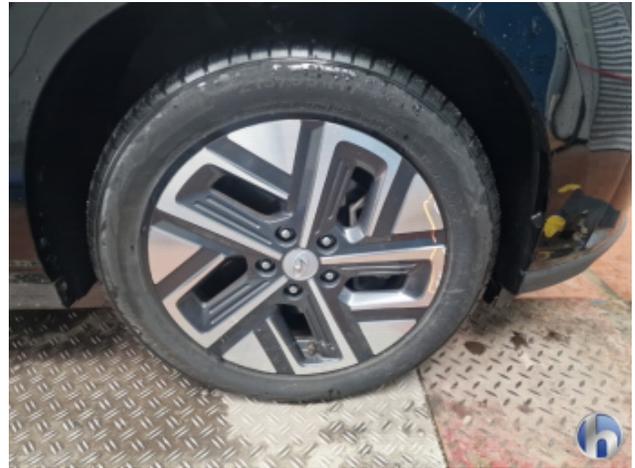
1. Felge Vorne - Rechts
Kratzer - Smart Repair

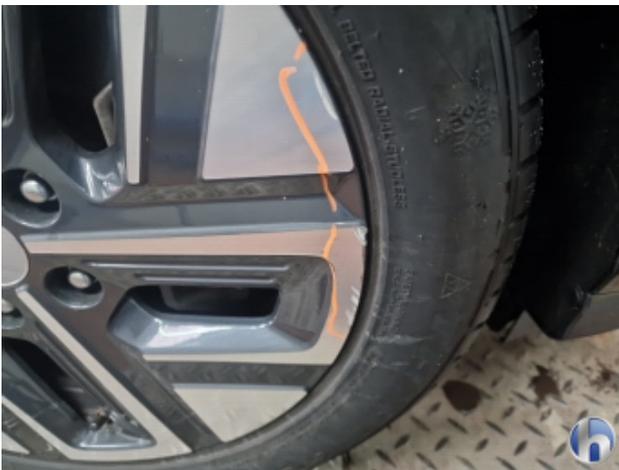
1. Felge Vorne - Rechts
Kratzer - Smart Repair

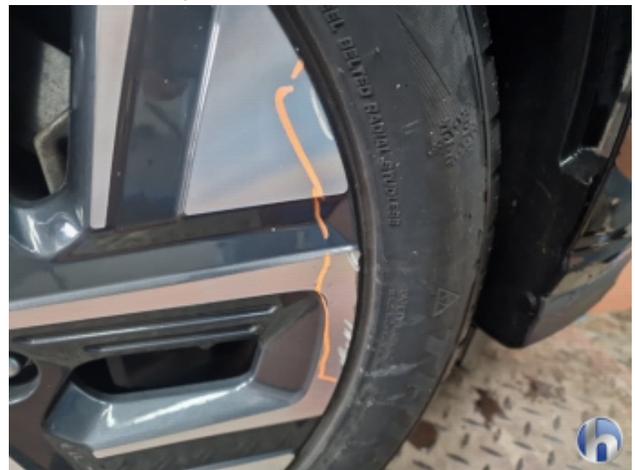
1. Felge Vorne - Rechts
Kratzer - Smart Repair

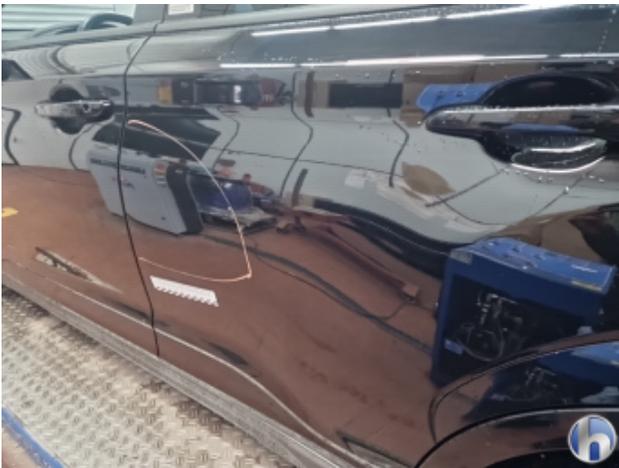
2. Tür Hinten - Links
Kratzer - Lackieren

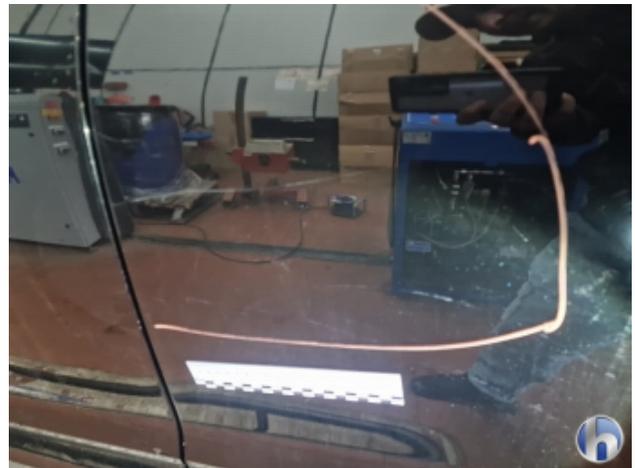
2. Tür Hinten - Links
Kratzer - Lackieren

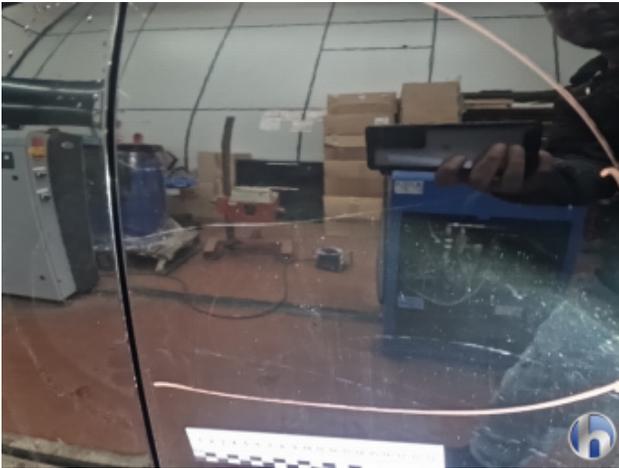
2. Tür Hinten - Links
Kratzer - Lackieren

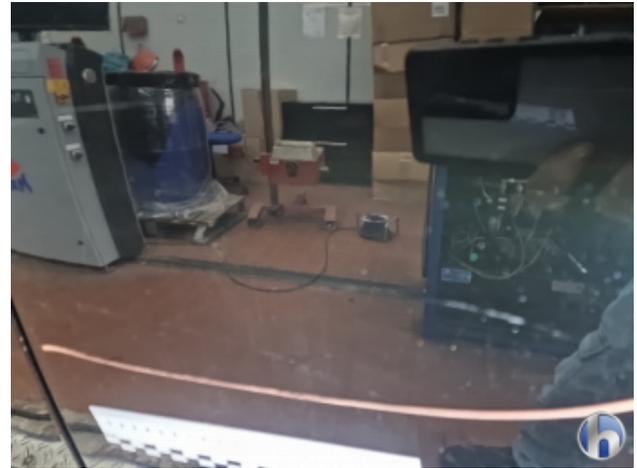
2. Tür Hinten - Links
Kratzer - Lackieren

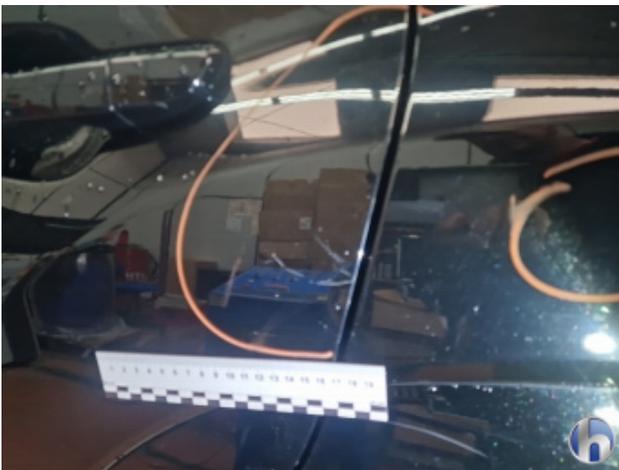
2. Tür Hinten - Links
Kratzer - Lackieren

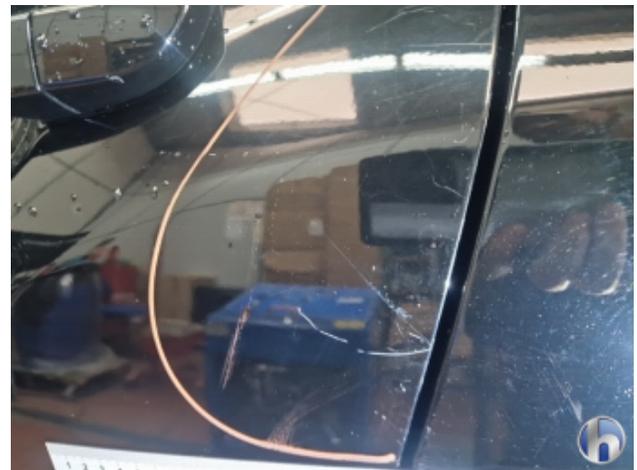
2. Tür Hinten - Links
Kratzer - Lackieren

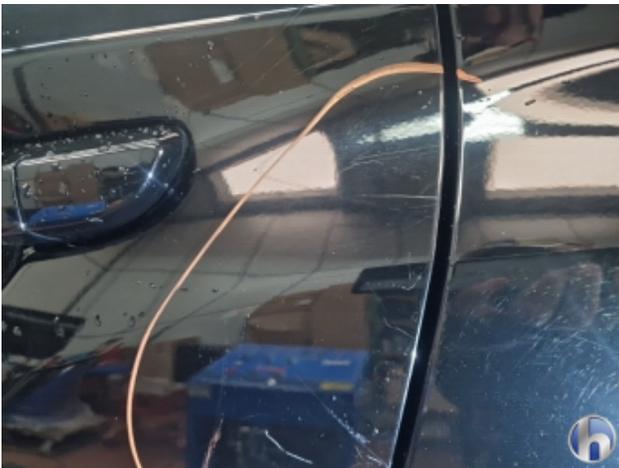
2. Tür Hinten - Links
Kratzer - Lackieren

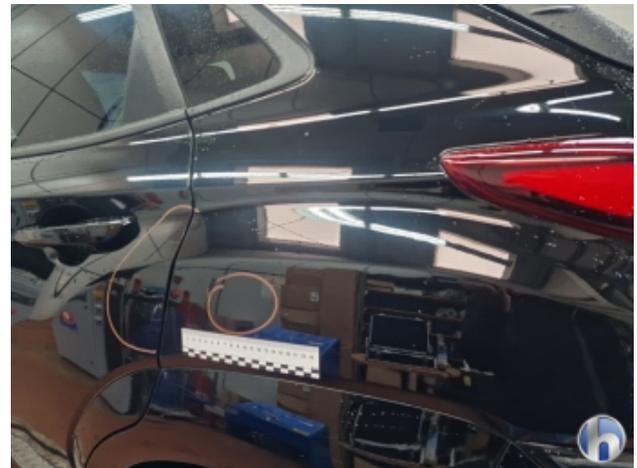
3. Seitenwand - Hinten - Links
Delle - Sanft Instandsetzen

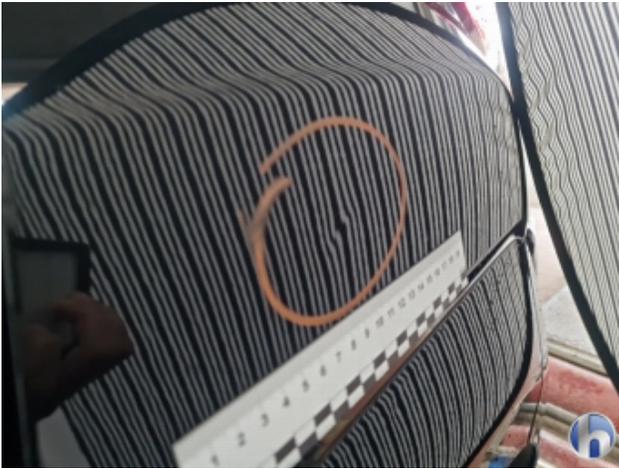
3. Seitenwand - Hinten - Links
Delle - Sanft Instandsetzen

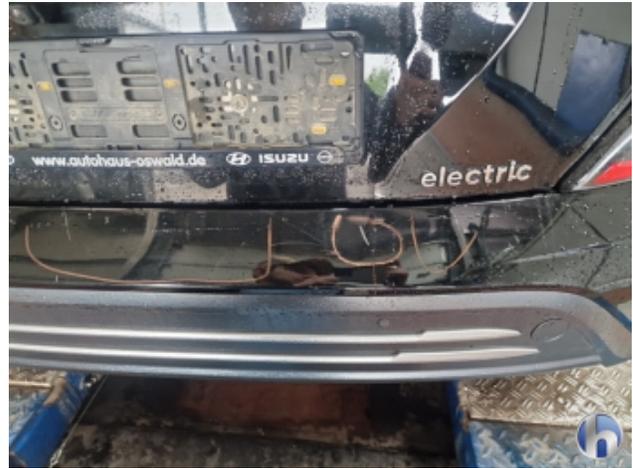
4. Stoßfänger Hinten
Kratzer - Smart Repair

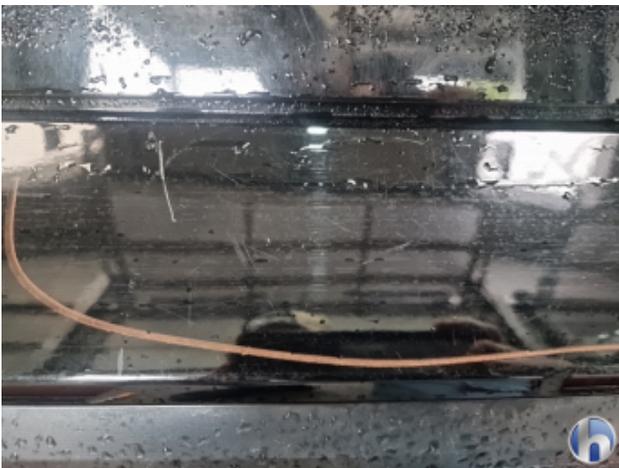
4. Stoßfänger Hinten
Kratzer - Smart Repair

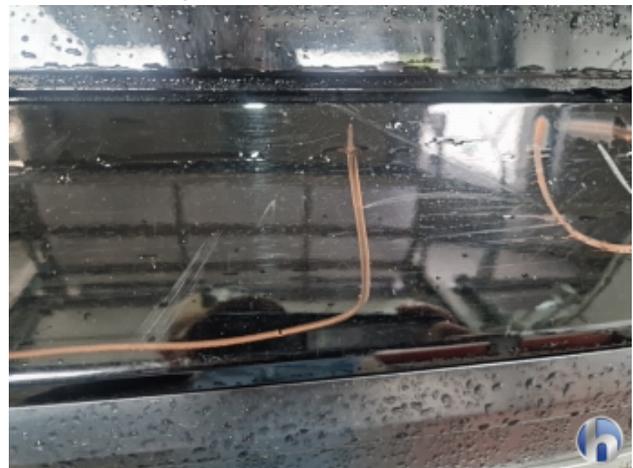
4. Stoßfänger Hinten
Kratzer - Smart Repair

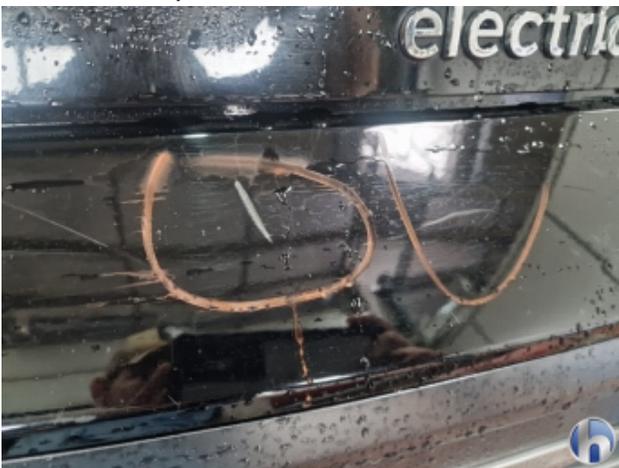
4. Stoßfänger Hinten
Kratzer - Smart Repair

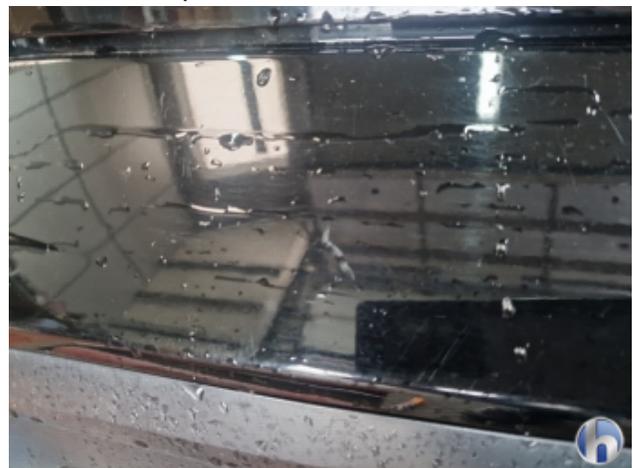
4. Stoßfänger Hinten
Kratzer - Smart Repair
