Zustandsbericht / Minderwertgutachten

Auftraggeber ALD AutoLeasing D GmbH Kooperationen, Nedderfeld 95, 22529 Hamburg
Besichtigung 27.01.2025

Erstzulassung	08.12.2020	Letzte Zulassung	08.12.2020
Fahrzeugart	Personenkraftwagen	Hersteller	Hyundai
Typ / Verkaufsbez.	Kona (OS)(2017->) / Kona Advantage Elektro 2WD	Aufbauart	Geländewagen
Türen	5	Sitzplätze	5
Fahrzeug-Ident.-Nr.	KMHK281HFLU117021	HSN / TSN	8252 / AIP
DAT Europa-Code®	013450332630001	DAT Marktindex	DE001 6104
Km-Stand abgelesen	39824	Nächste HU §29 StVZO	12 / 2025
Energiequelle / Kraftstoff	Elektro	Zylinderanzahl	/
Leistung (kW)	26	Schadstoffklasse:	2017/1151;WLTP;reine Elektrofz
Getriebe / Gänge	Automatik / 3	Felgen	Leichtmetall
Farbe	Rot / Uni / Y2R

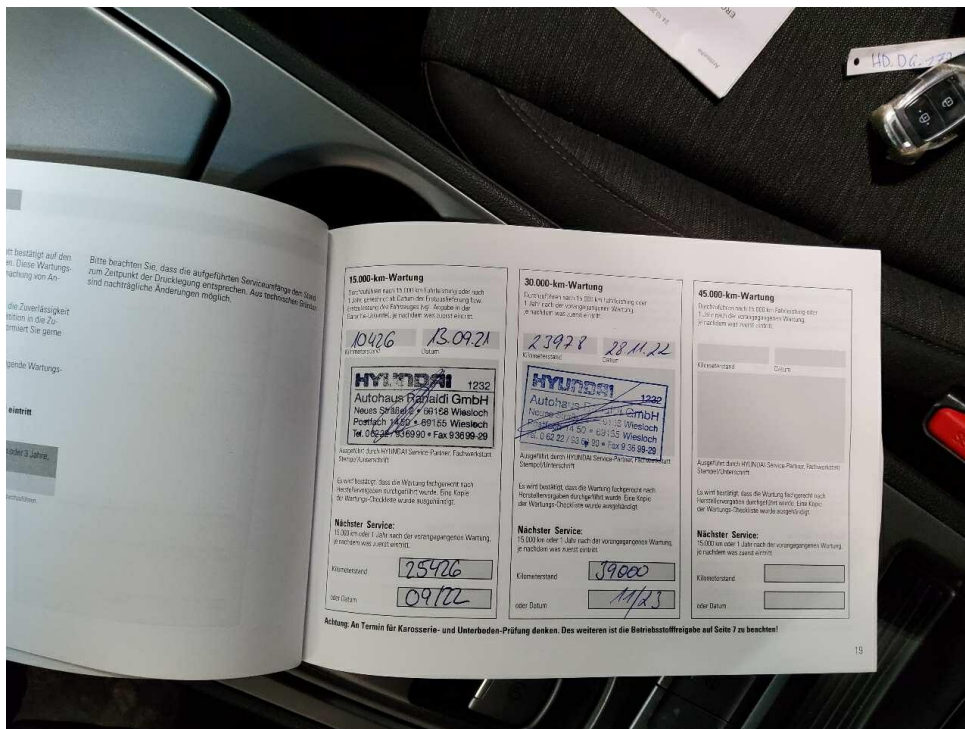
Wartungsnachweis: lückenhaft
 letzte Wartung: am 28.11.2022 bei Kilometerstand 23.978

Bild 5 : Wartungsnachweise

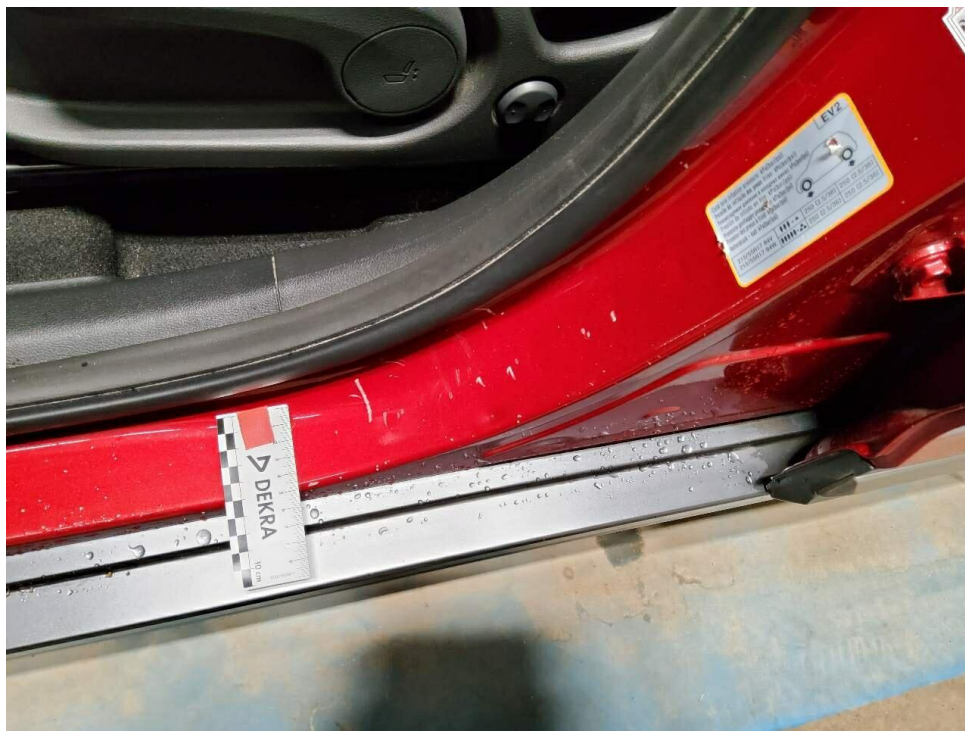
1. Einstieg vorne links Kratzer, smart repair (Bild 6)
2. Wartungsintervall überzogen, Wartung durchführen, (Bild 7)
3. Wartungsintervall überz. / Minderwert für Entfall der uneingeschränkten Herstellergarantie, (Bild 8)
4. Seitenschaden rechts gem.Kalkulation, instandsetzen (Bild 9, 10, 11)
5. Frontschaden gem. kalkulation, instandsetzen (Bild 12, 13, 14, 15)

Bild 6 : Einstieg vorne links Kratzer

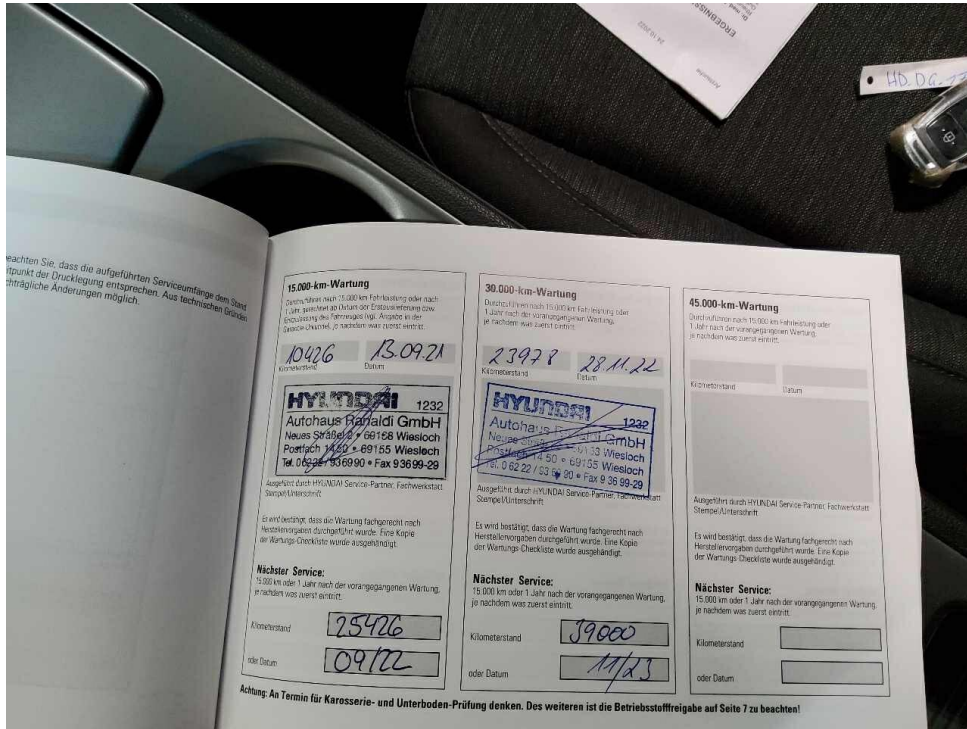
Bild 7 : Wartungsintervall überzogen, Wartung durchführen

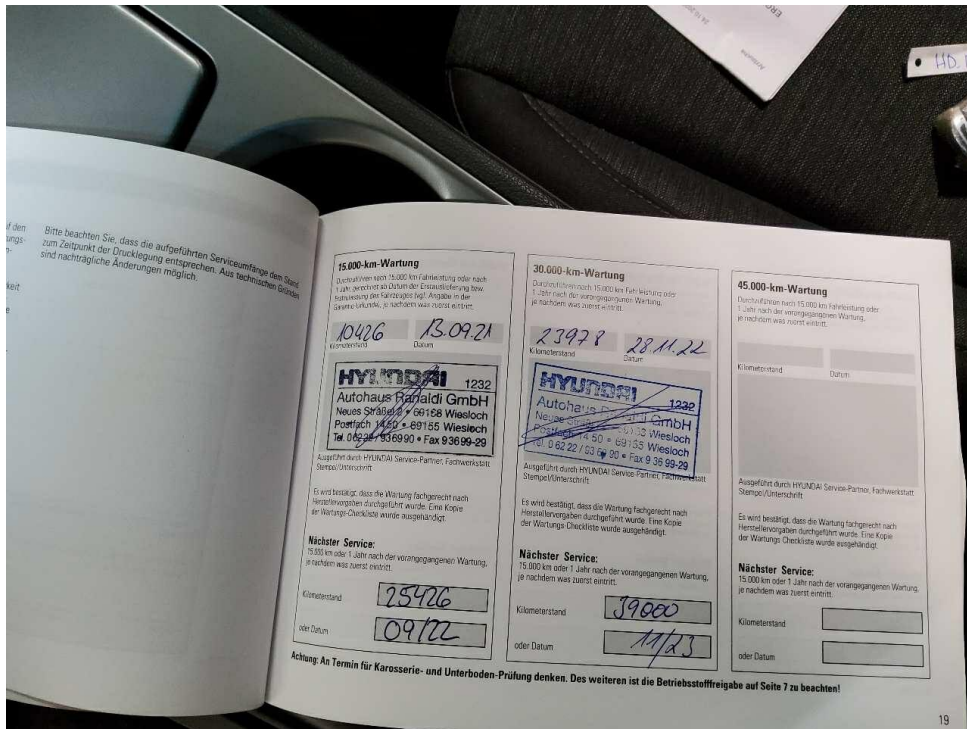
Bild 8 : Wartungsintervall überz. / Minderwert für Entfall der uneingeschränkten Herstellergarantie

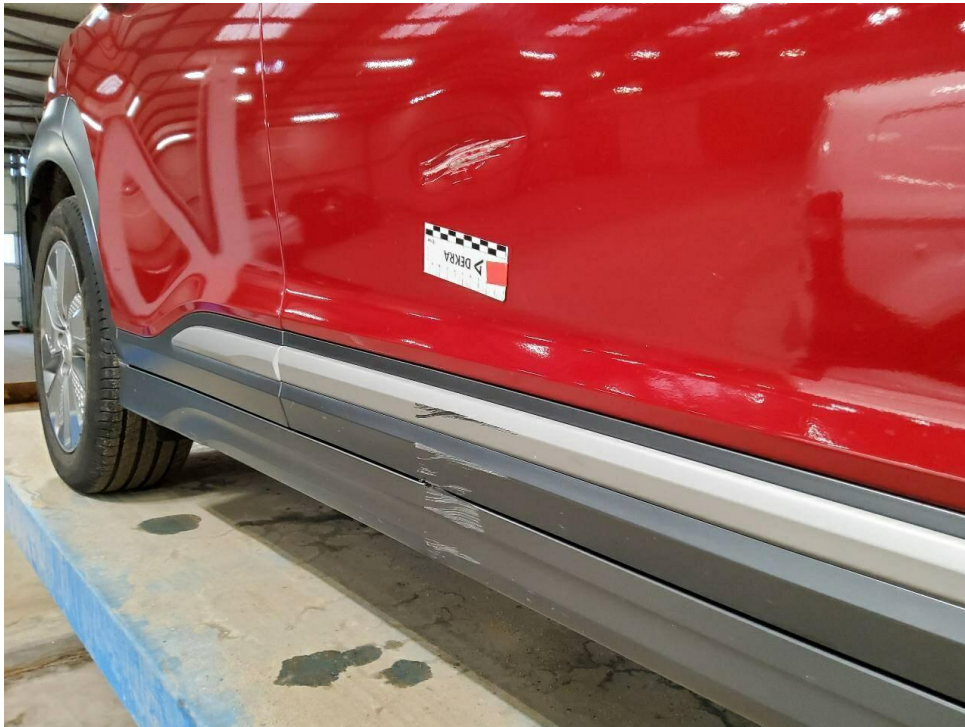
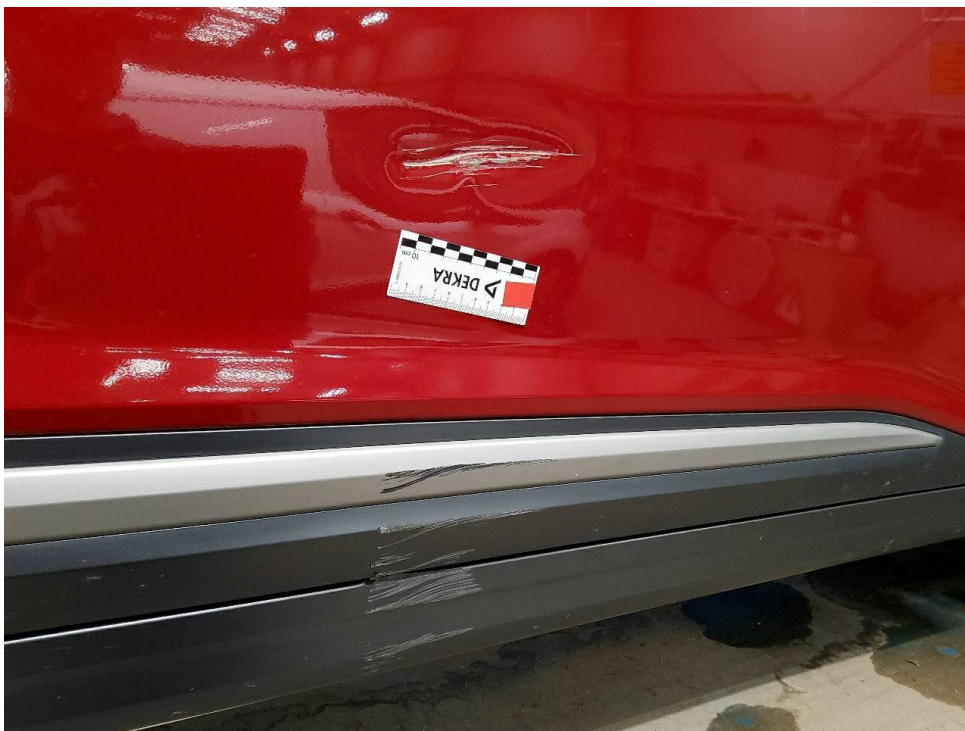
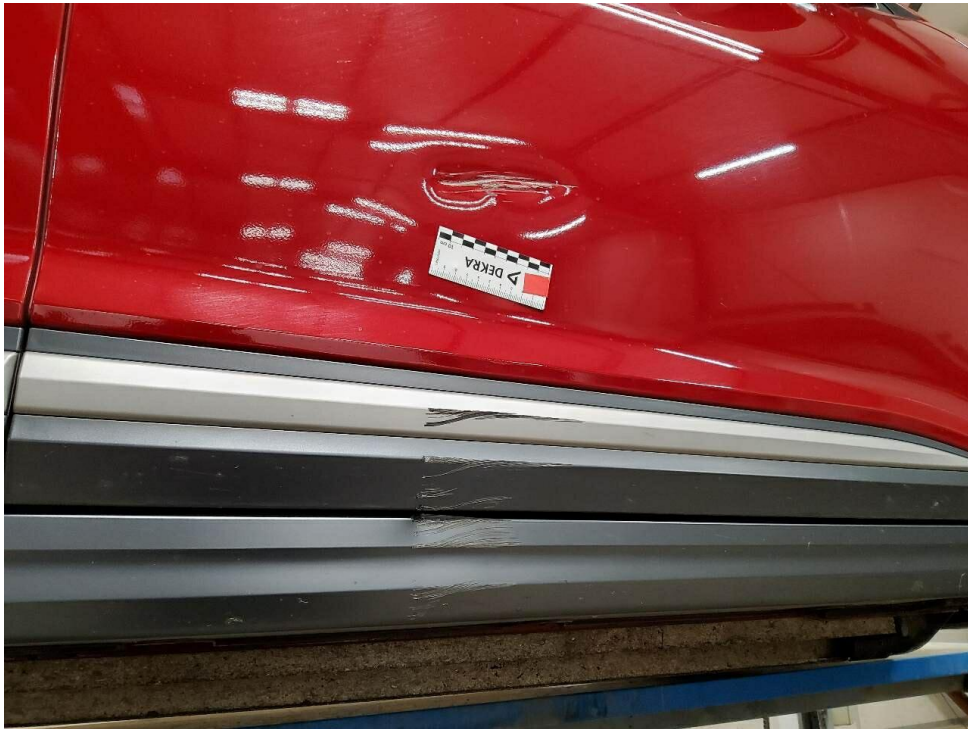
Bild 9 : Seitenschaden rechts gem.Kalkulation

Bild 10 : Seitenschaden rechts gem.Kalkulation

Bild 11 : Seitenschaden rechts gem.Kalkulation

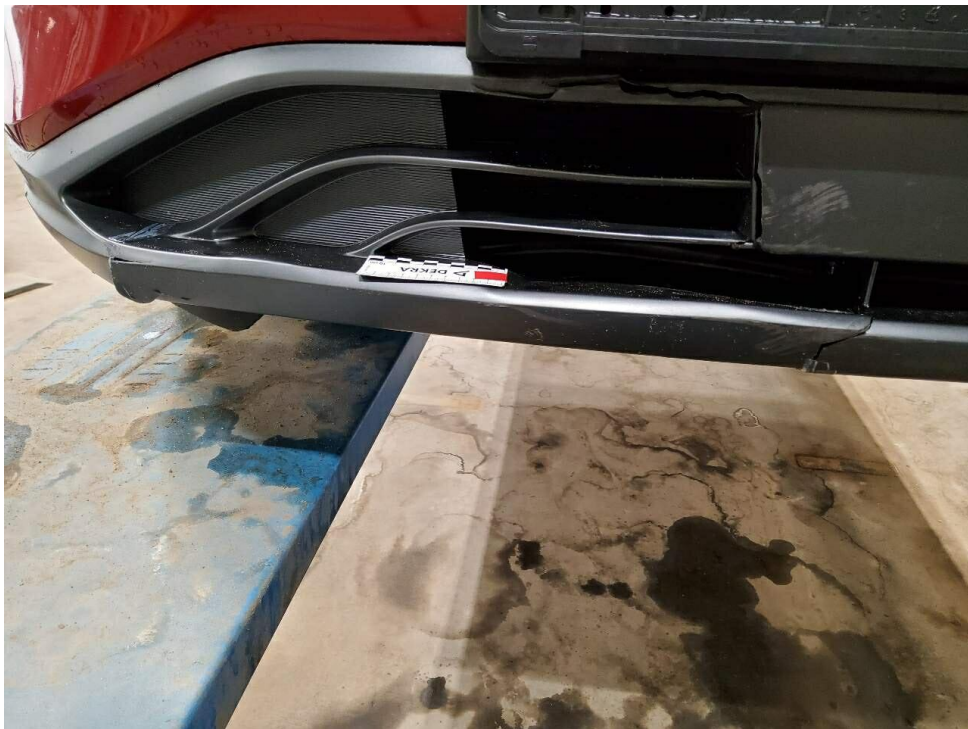
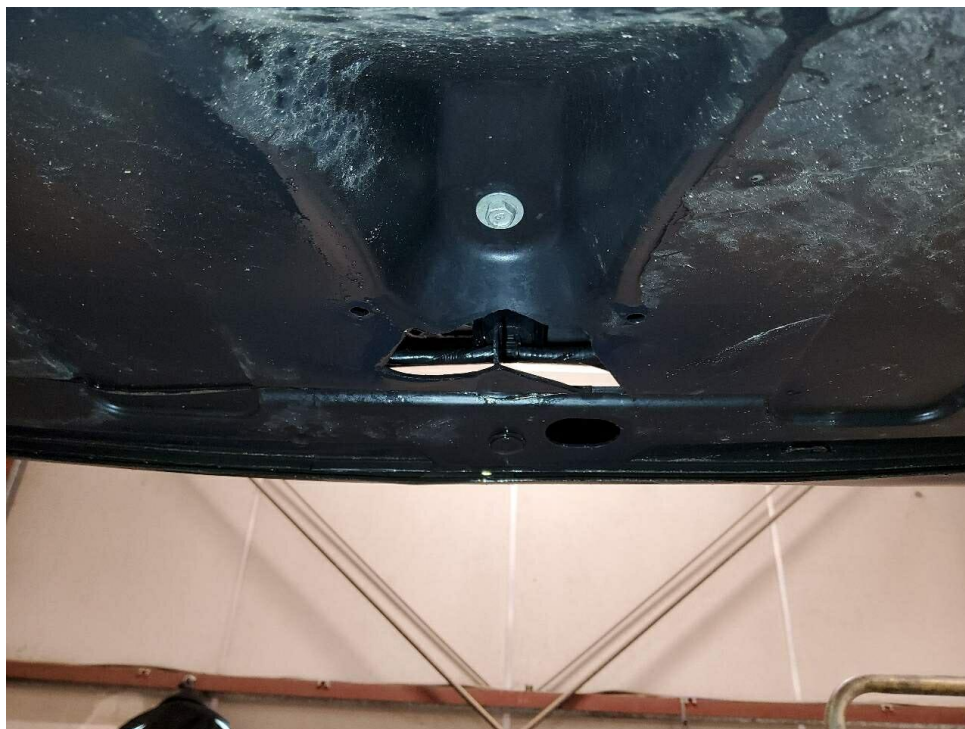
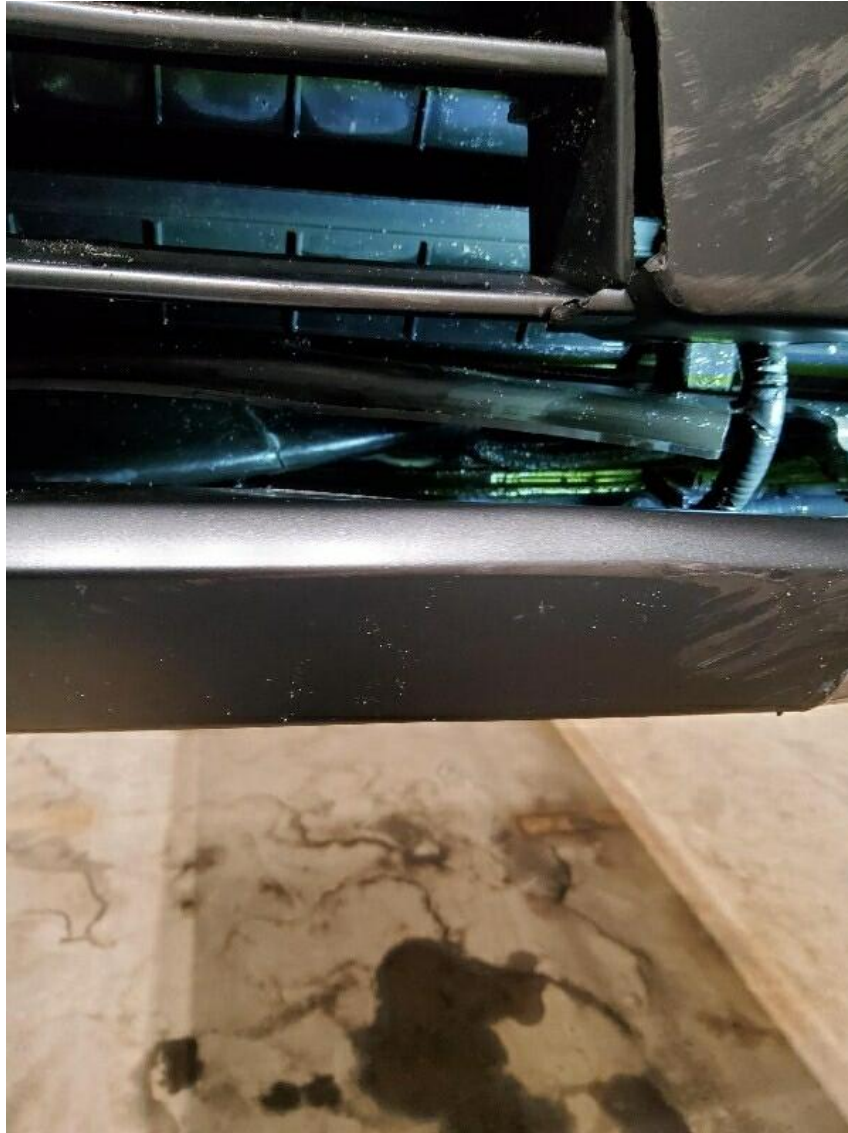
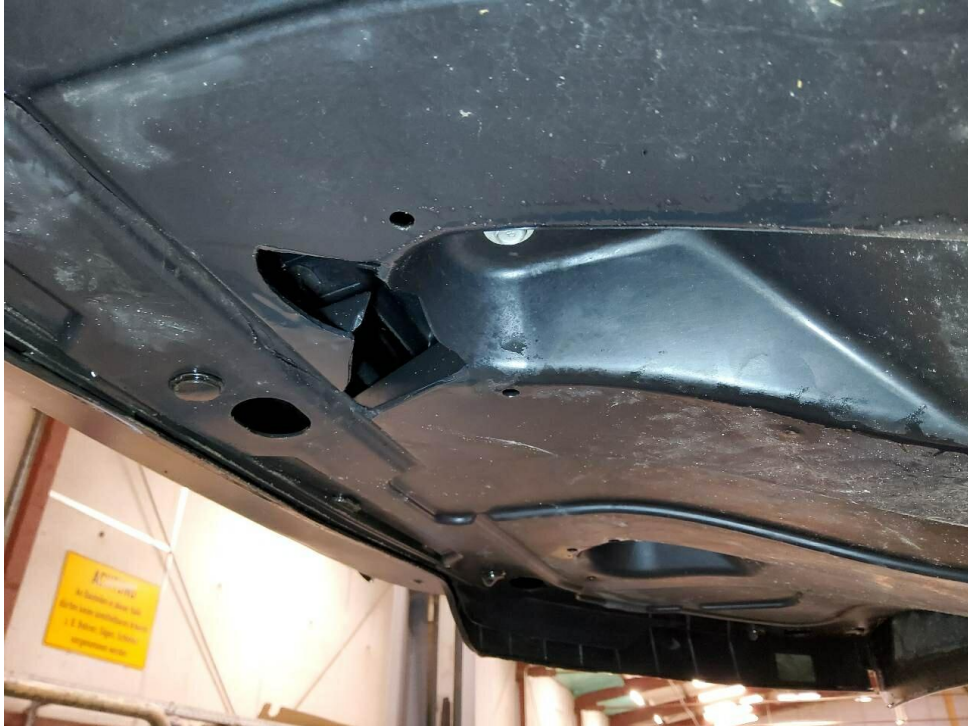
Bild 12 : Frontschaden gem. kalkulation

Bild 13 : Frontschaden gem. kalkulation

Bild 14 : Frontschaden gem. kalkulation

Bild 15 : Frontschaden gem. kalkulation
