Zustandsbericht / Minderwertgutachten

Auftraggeber ALD AutoLeasing D GmbH Kooperationen, Nedderfeld 95, 22529 Hamburg
Besichtigung 17.01.2025

Erstzulassung	23.12.2020	Fahrzeugart	Personenkraftwagen
Hersteller	Hyundai	Typ / Verkaufsbez.	Kona (OS)(2017->) / Kona
Aufbauart	Geländewagen	Fahrzeug-Ident.-Nr.	Advantage Elektro 2WD
HSN / TSN	8252 / AIP	DAT Europa-Code®	KMHK281HFLU111582
DAT Marktindex	DE001 6094	Km-Stand abgelesen	013450332630001
Energiequelle / Kraftstoff	Elektro	Zylinderanzahl	39072
Leistung (kW)	26	Schadstoffklasse:	/
Getriebe	Automatik /	Felgen	2017/1151;WLTP;reine
Farbe / Farbe	Weiß / Metallic / P6W / Weiß		Elektrofrz

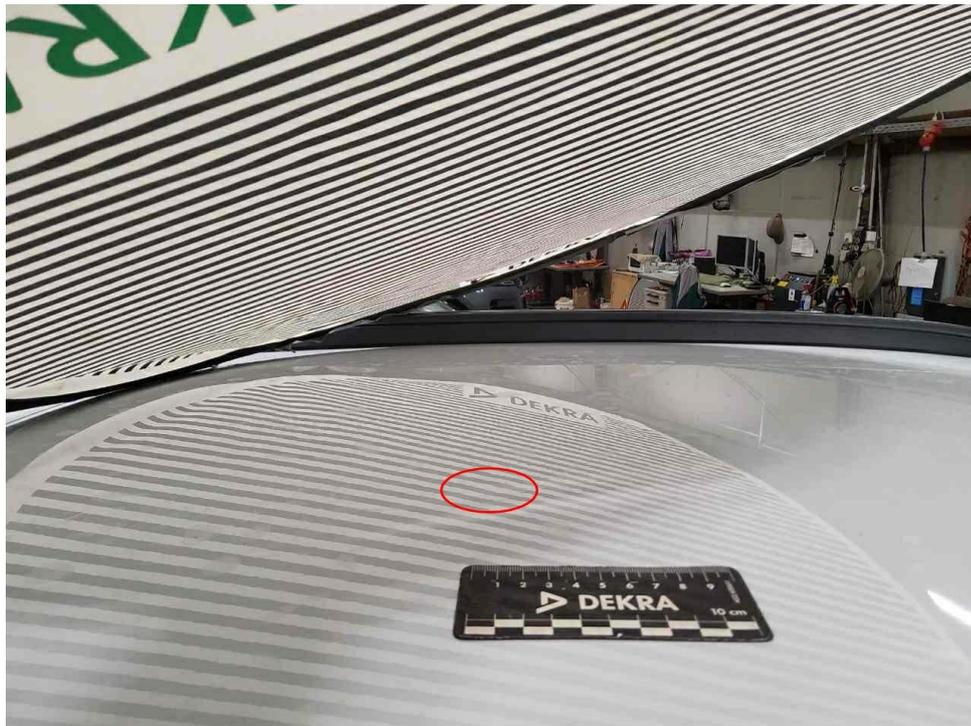
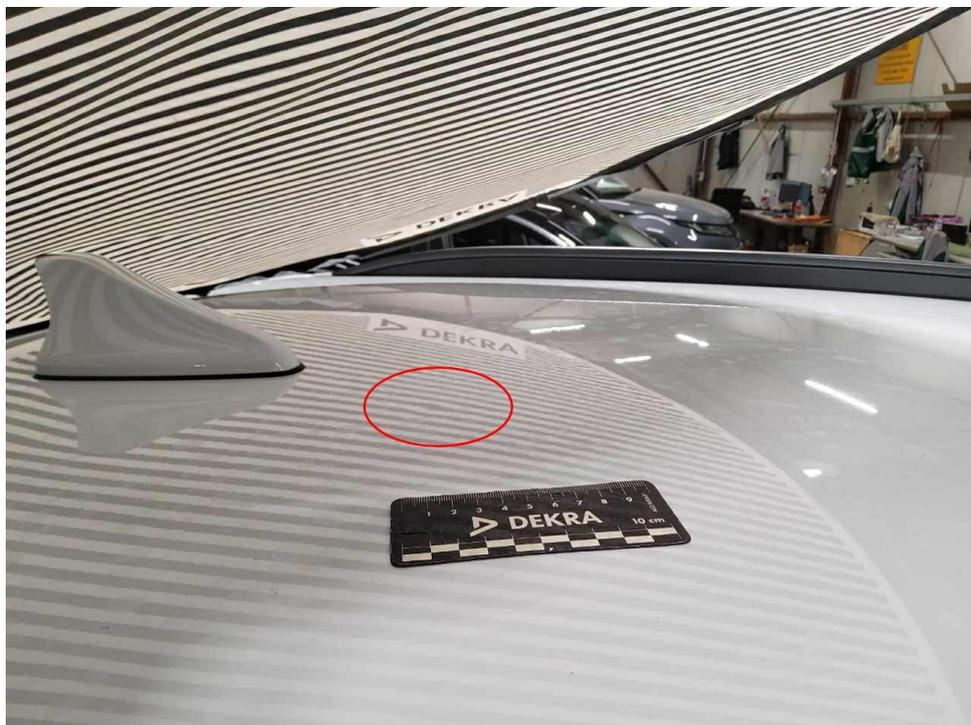
Einstieg vorne links eingedellt, (Bild 12)
Dach, eingedellt, Gebrauchsspur (Bild 7, 8)

Bild 7 : Dach, eingedellt, Gebrauchsspur

Bild 8 : Dach, eingedellt, Gebrauchsspur

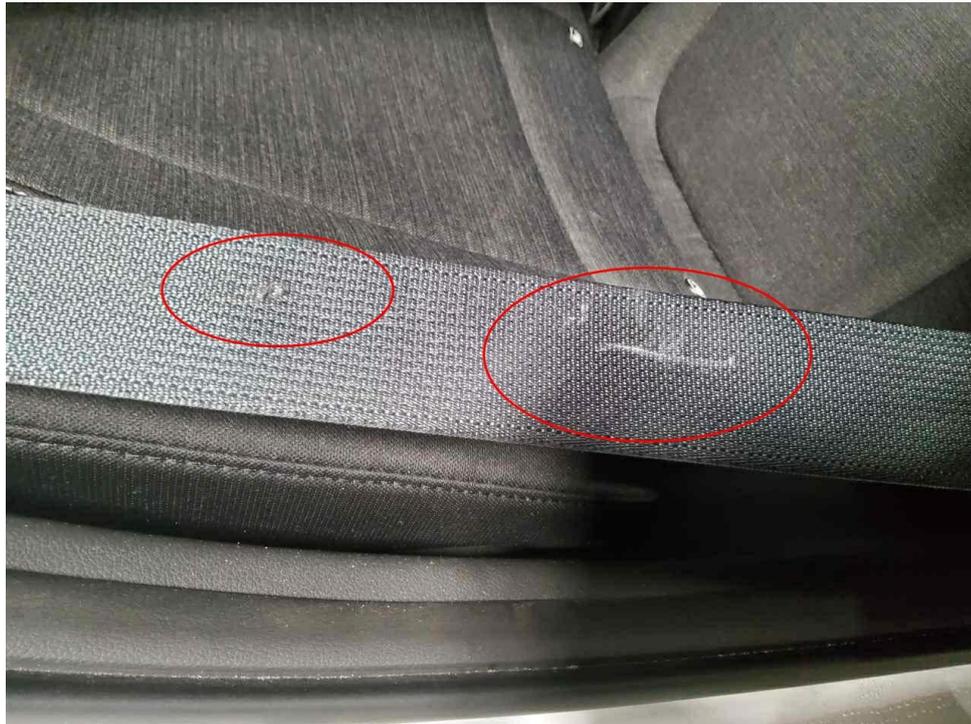
Bild 9 : Sicherheitsgurt hinten rechts beschädigt

1. HU fällig,
2. Sicherheitsgurt hinten rechts beschädigt, erneuern (Bild 9)
3. Heckklappen Verkleidung verschrammt, smart repair (Bild 10)
4. Einstieg hinten links verschrammt, smart repair (Bild 11)

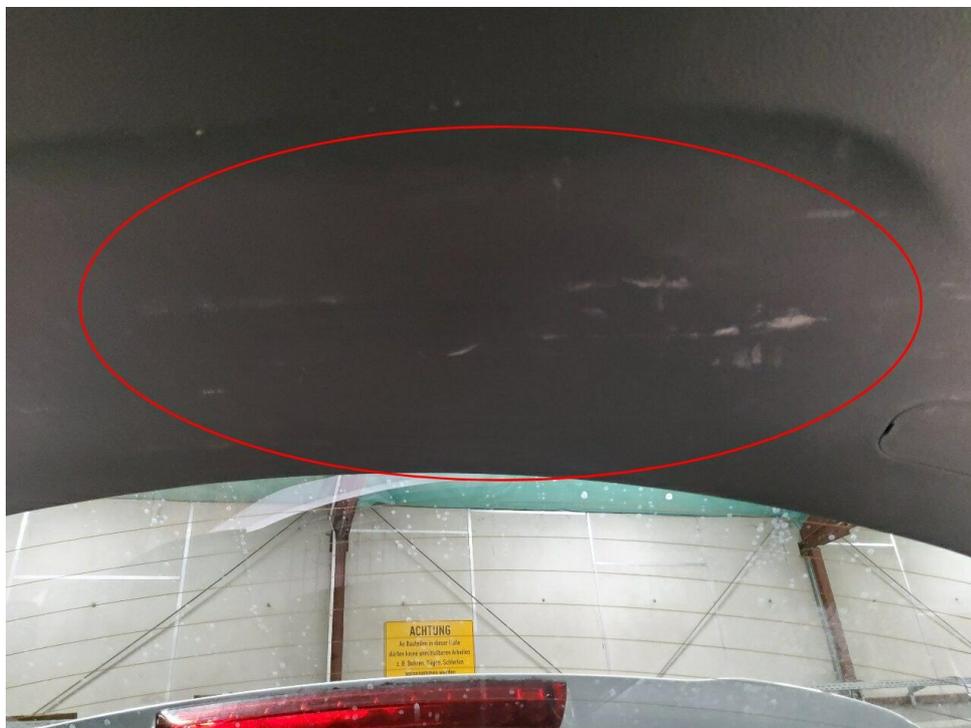
Bild 10 : Heckklappen Verkleidung verschrammt

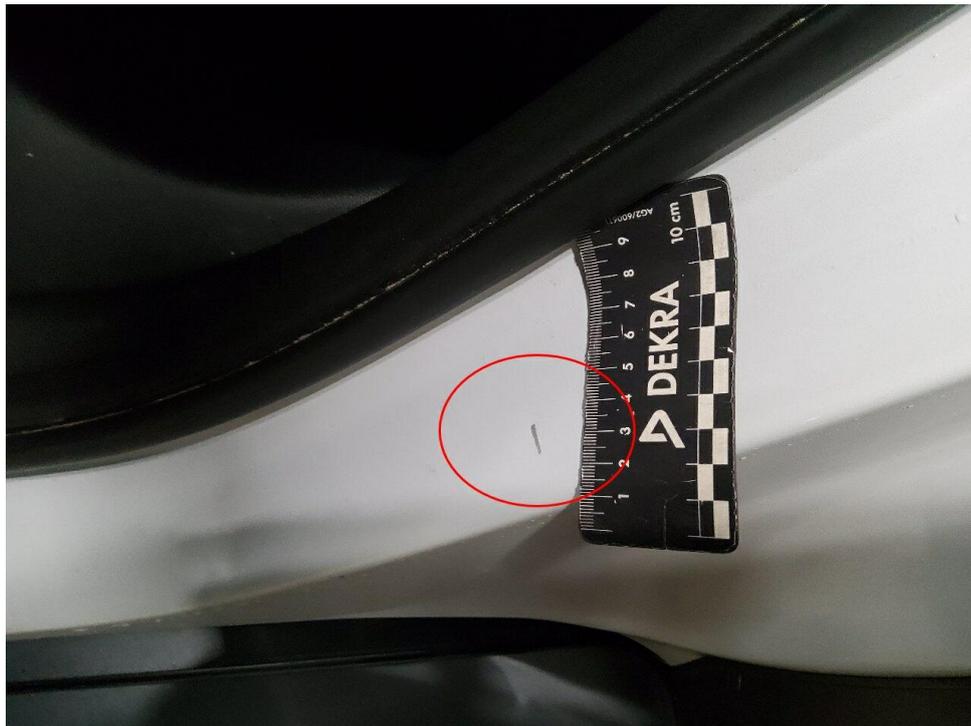
Bild 11 : Einstieg hinten links verschrammt

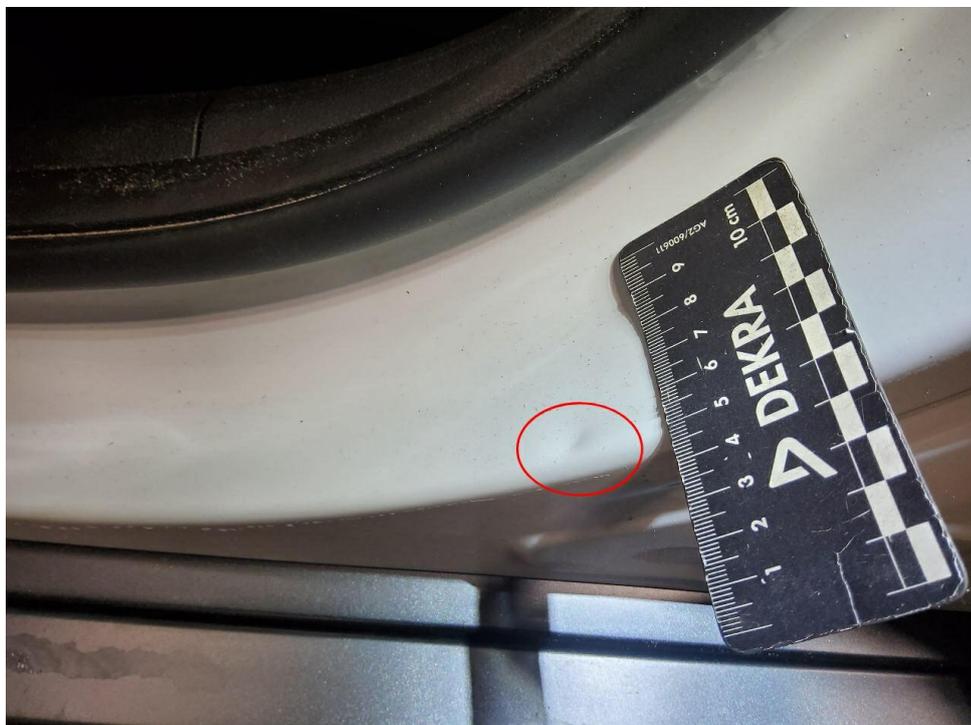
Bild 12 : Einstieg vorne links eingedellt
