# Zustandsbericht / Minderwertgutachten

Auftraggeber ALD AutoLeasing D GmbH Kooperationen, Nedderfeld 95, 22529 Hamburg  
Besichtigung 10.03.2025

Erstzulassung	06.07.2020	Fahrzeugart	Personenkraftwagen
Hersteller	Hyundai	Typ / Verkaufsbez.	Kona (OS)(2017->) / Kona Premium / Premium-Paket Elektro 2WD
Aufbauart	Geländewagen	Türen	5
Fahrzeug-Ident.-Nr.	TMAK581GFLJ001196	HSN / TSN	1349 / AFH
DAT Europa-Code®	013450330170001	DAT Marktindex	DE001 6030
Km-Stand abgelesen	137640	Nächste HU §29 StVZO	07 / 2025
Energiequelle / Kraftstoff	Elektro	Zylinderanzahl	/
Leistung (kW)	28	Schadstoffklasse:	2017/1151;WLTP;reine Elektrofz
Getriebe	Automatik /	Felgen	Leichtmetall
Farbe / Farbe	Grau / Metallic / Grau

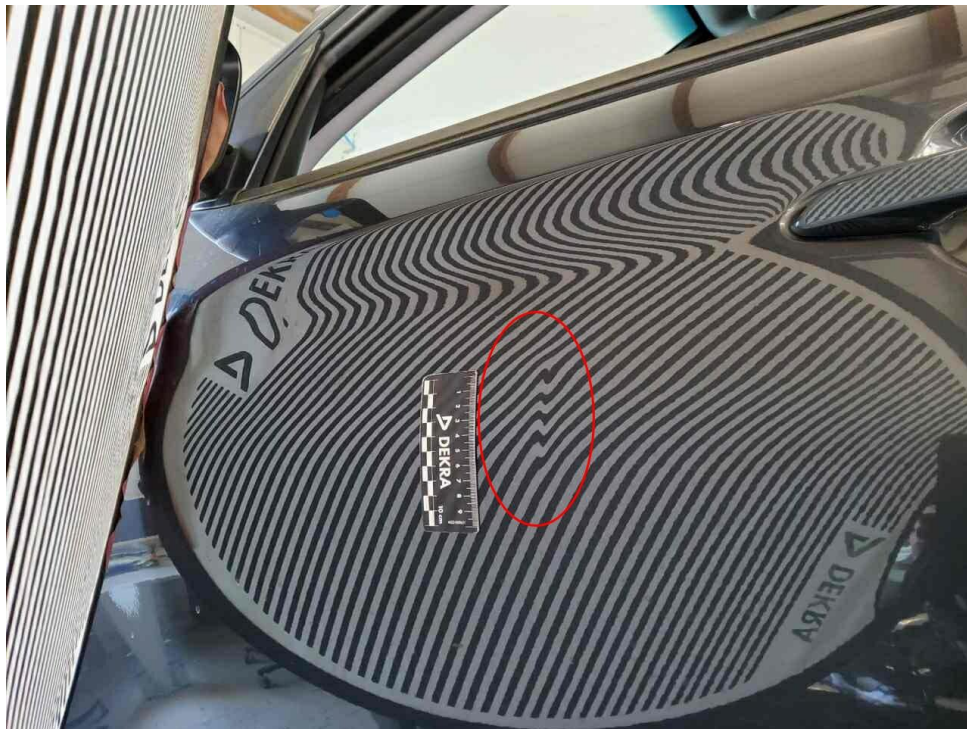
Bild 7 : Tür vorne links, eingedellt, smart repair

1. Wartung fällig,
2. Entfall der uneingeschränkten Herstellergarantie,
3. Fahrzeugschlüssel beschädigt, erneuern (Bild 11)
4. Gurt hinten rechts beschädigt, erneuern (Bild 12)
5. Schaden vorne rechts, instandsetzen (Bild 13, 14)
6. Tür vorne links Einstieg, eingedellt und verschrammt , smart repair (Bild 10)
7. Tür hinten links Einstieg, eingedellt und verschrammt , smart repair (Bild 9)
8. Motorhaube Lackierung, viele Steinschläge, lackieren (Bild 8)
9. Tür vorne links, eingedellt, smart repair (Bild 7)

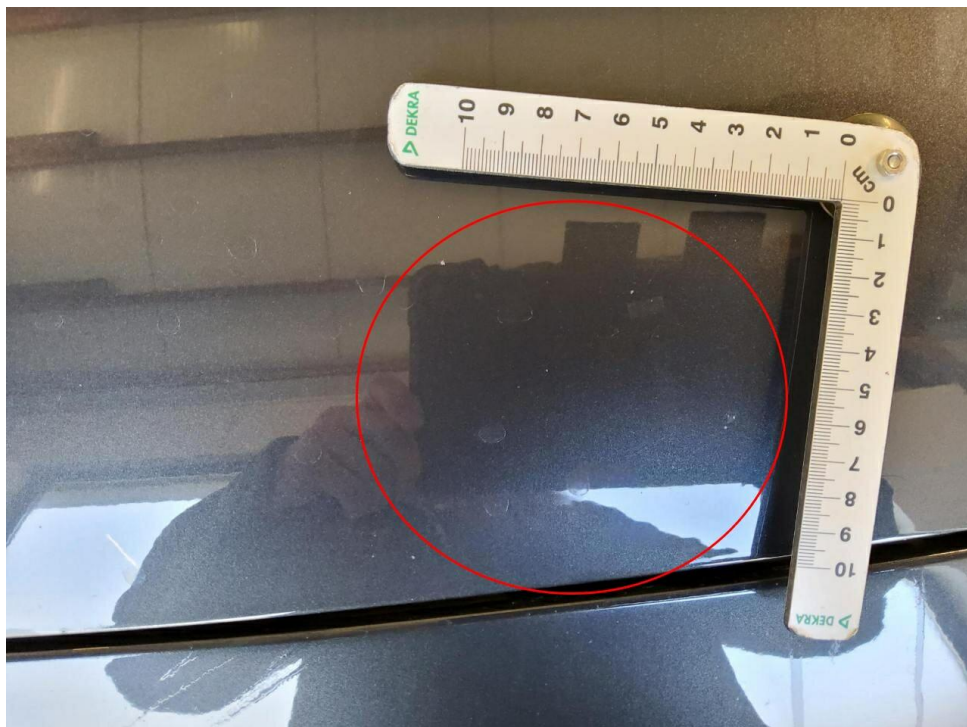
Bild 8 : Motorhaube Lackierung, viele Steinschläge, lackieren

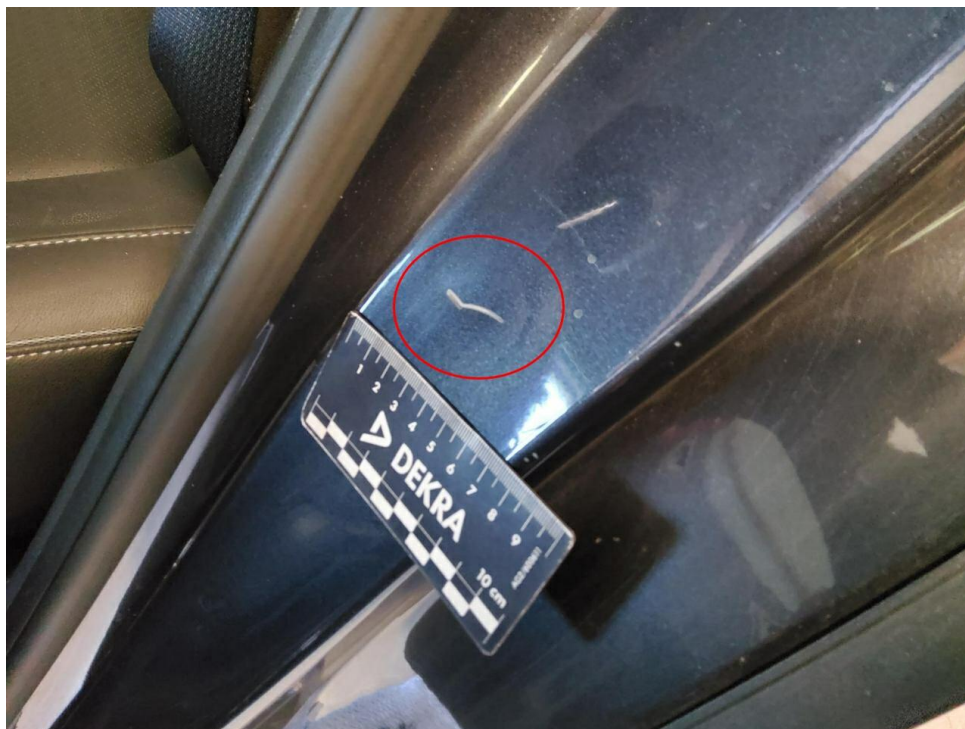
Bild 9 : Tür hinten links Einstieg, eingedellt und verschrammt , smart repair

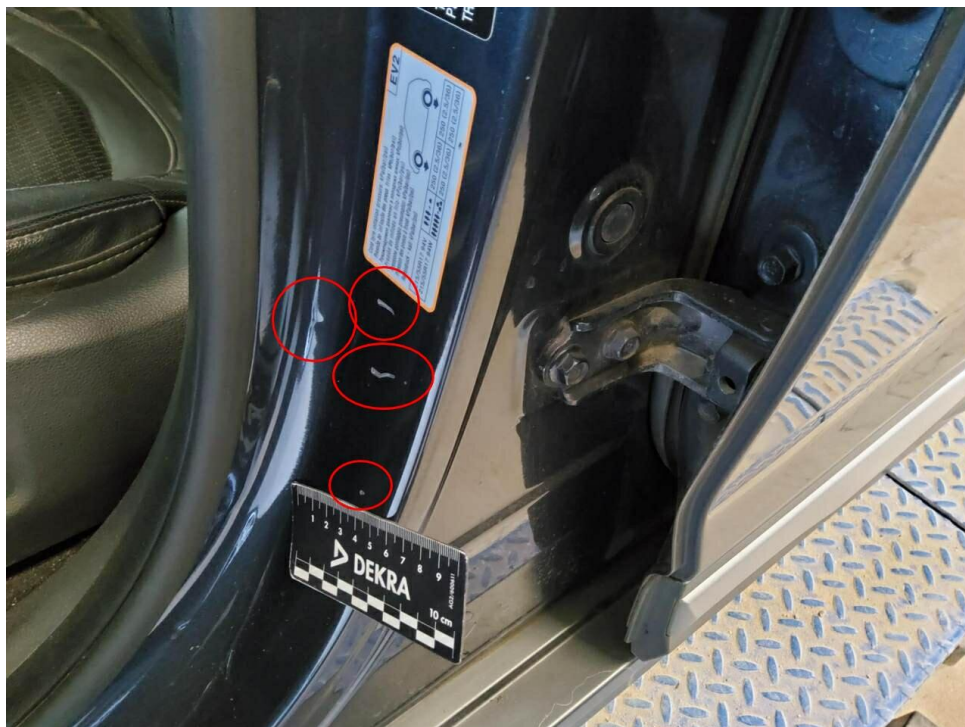
Bild 10 : Tür vorne links Einstieg, eingedellt und verschrammt , smart repair

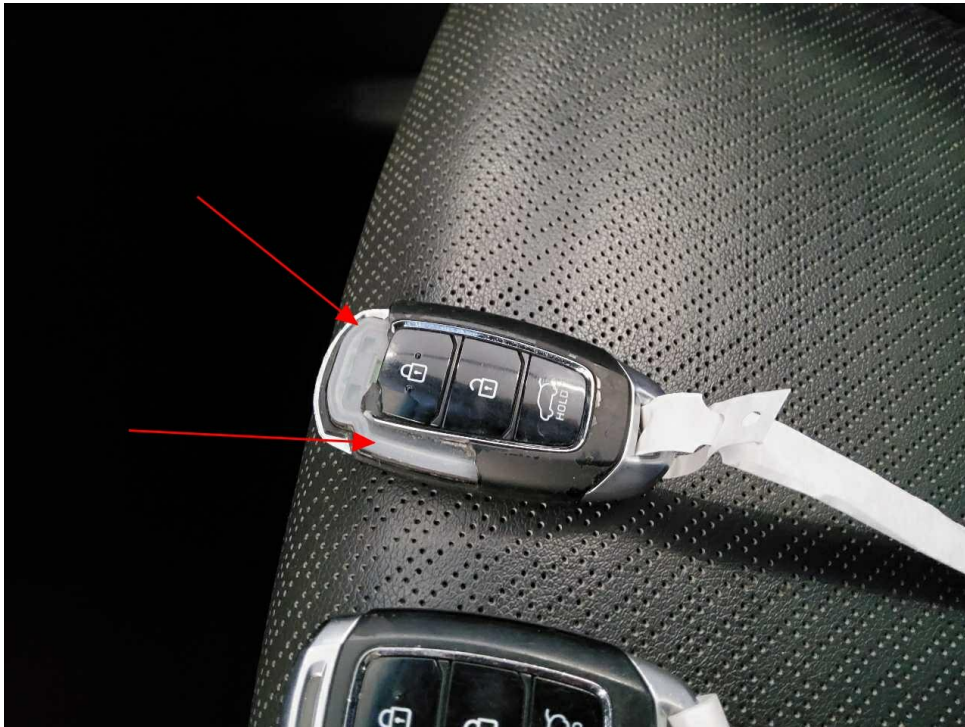
Bild 11 : Fahrzeugschlüssel beschädigt

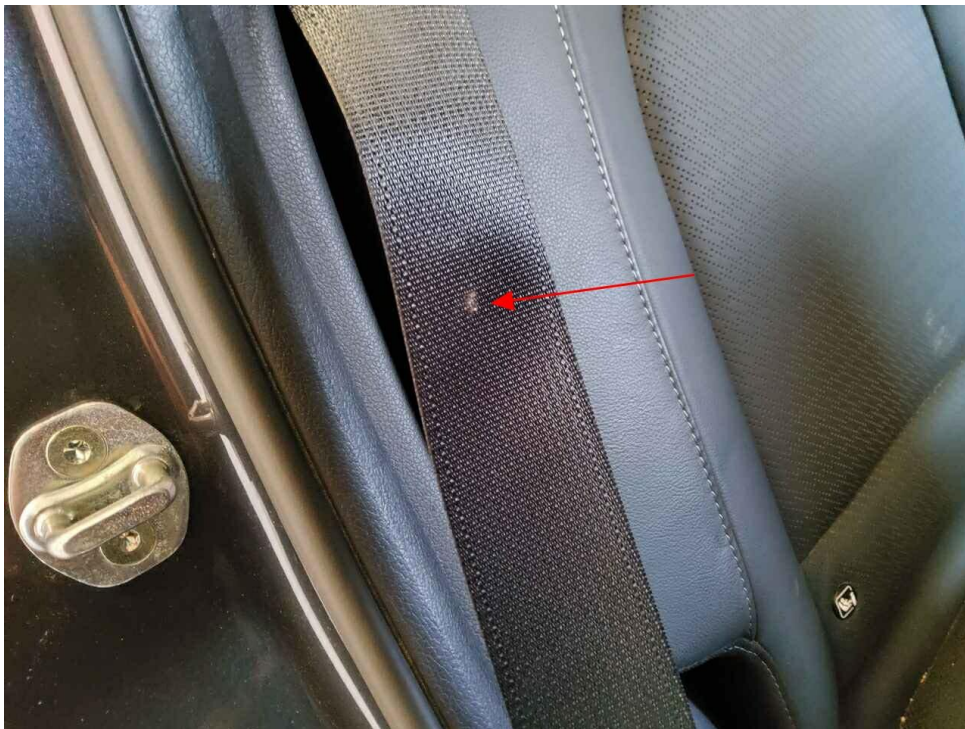
Bild 12 : Gurt hinten rechts beschädigt

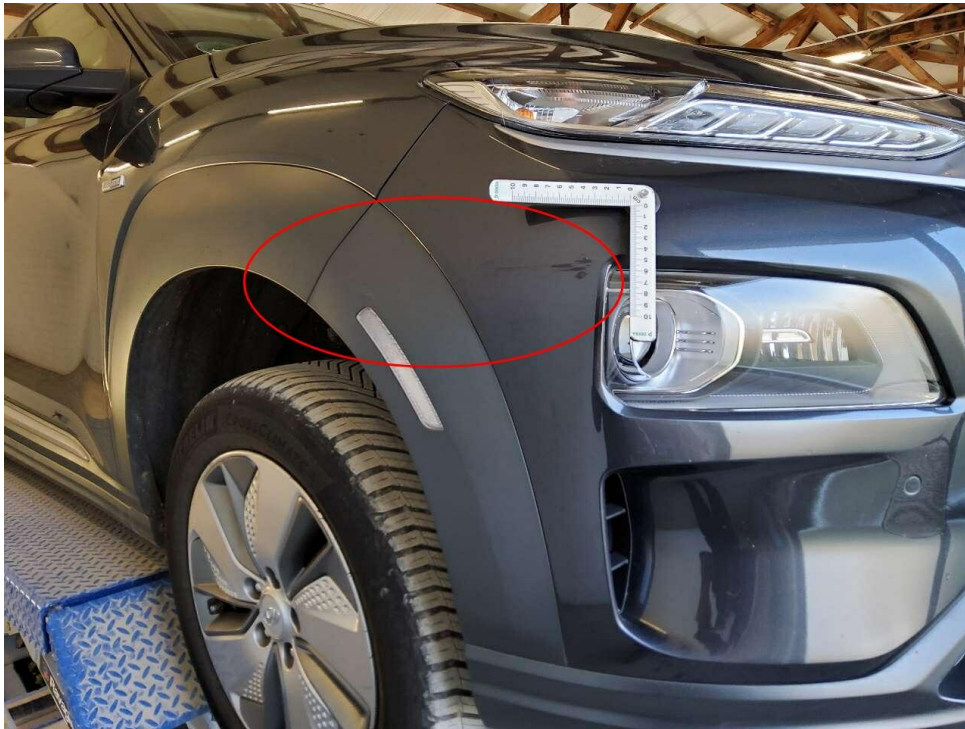
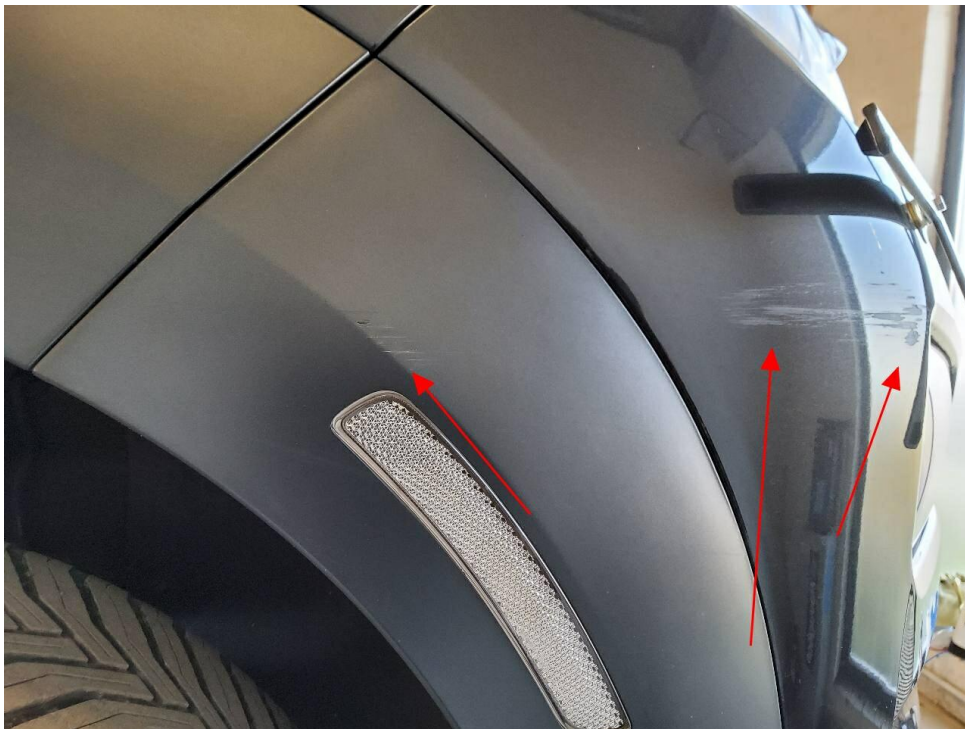
Bild 13 : Schaden vorne rechts

Bild 14 : Schaden vorne rechts
