Zustandsbericht

Hyundai Kona Style Elektro 2WD

Fahrzeug-Ident.-Nr.: Laufleistung abgelesen: KMHK381HFLU074741 97998 km

Berichtsnummer: 0000001263798-DE303 www.huesges-gruppe.de Seite: 2 von 14

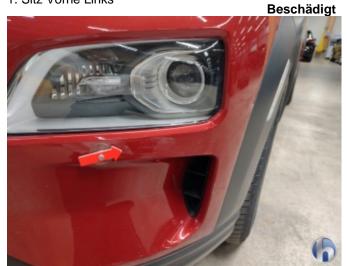
4. Stoßfänger Vorne

Abschürfung
