Zustandsbericht / Minderwertgutachten

ALD AutoLeasing D GmbH Kooperationen, Nedderfeld 95, 22529 Hamburg
27.08.2025

Erstzulassung	07.07.2020	Fahrzeugart	Personenkraftwagen
Hersteller	Hyundai	Typ / Verkaufsbez.	Kona (OS)(2017->) / Kona Advantage Elektro 2WD
Aufbauart	Geländewagen	Türen	5
Fahrzeug-Ident.-Nr.	KMHK281HFLU088744	HSN / TSN	8252 / AIP
DAT Europa-Code®	013450332630001	DAT Marktindex	DE001 6049
Km-Stand abgelesen	15117	Energiequelle / Kraftstoff	Elektro
Zylinderanzahl	/	Leistung (kW)	26
Schadstoffklasse:	2017/1151;WLTP;reine Elektrofz	Getriebe	Automatik /
Felgen	Leichtmetall	Farbe / Farbe	Galaxy Grey / MIC / Metallic / Grau

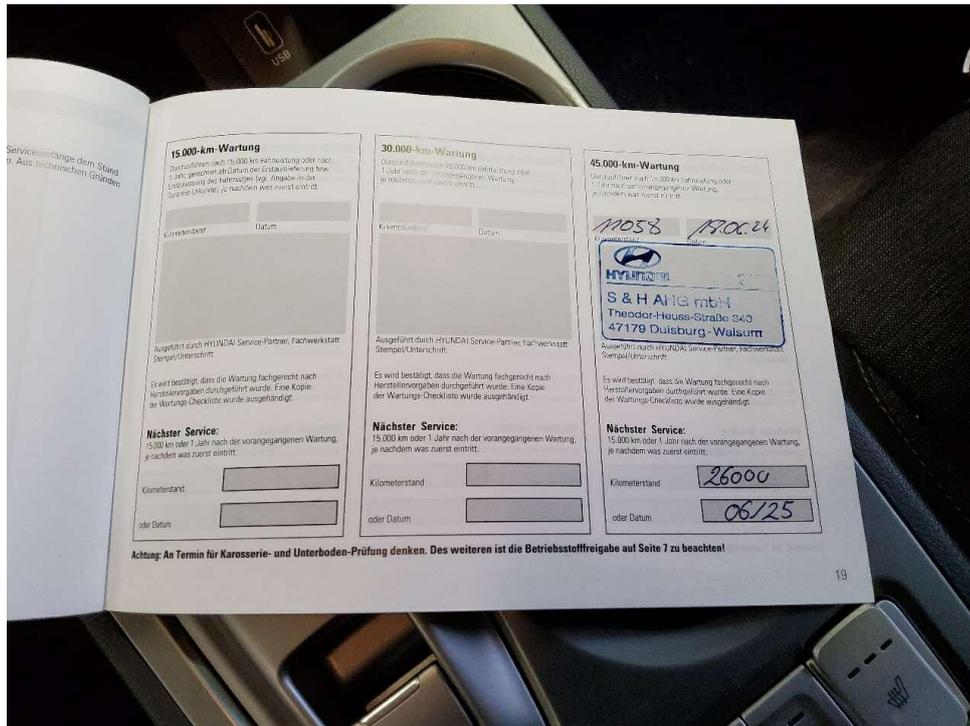
Wartungsnachweis: lückenhaft
 letzte Wartung: am 18.06.2024 bei Kilometerstand 11.058

Bild 7 : Wartungsnachweise

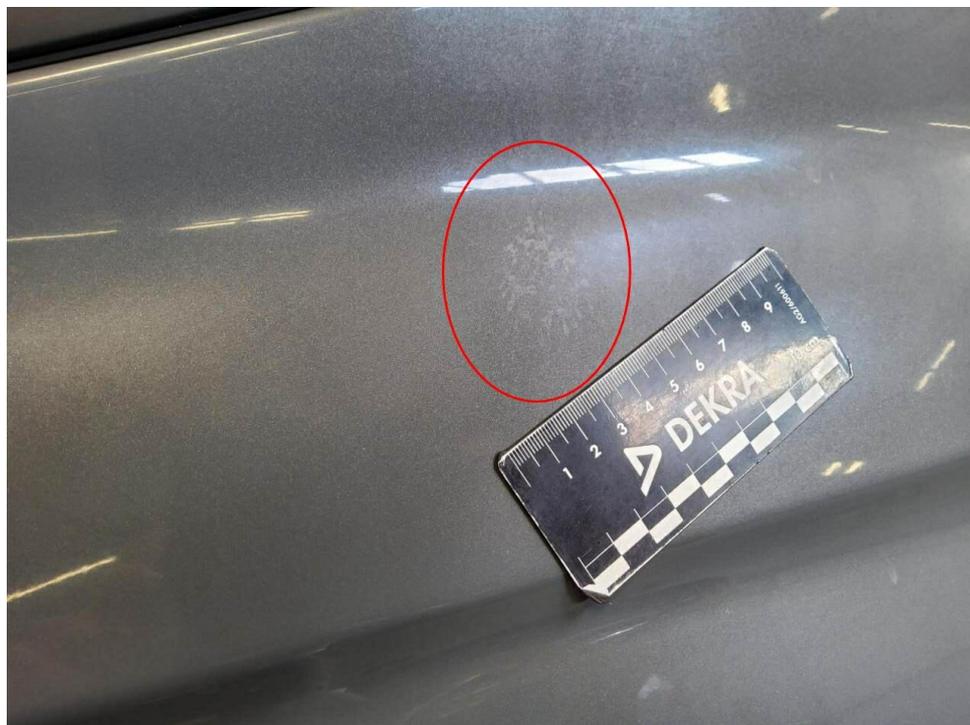
Bild 8 : Seitenteil hinten links Lackierung, Umweltschaden, lackieren

1. HU fällig,
2. Wartung fällig,
3. Entfall der uneingeschränkten Herstellergarantie,
4. Gurt hinten rechts beschädigt, erneuern (Bild 9)
5. Gurt hinten links beschädigt, erneuern (Bild 11)
6. Seitenteil hinten links Lackierung, Umweltschaden, lackieren (Bild 8)

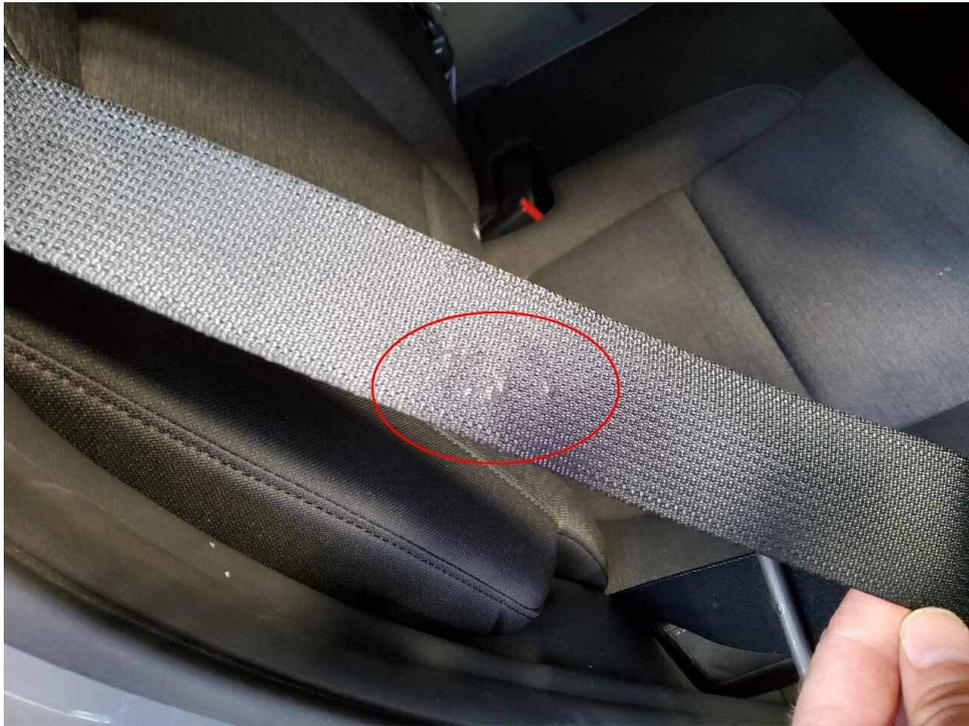
Bild 9 : Gurt hinten rechts beschädigt

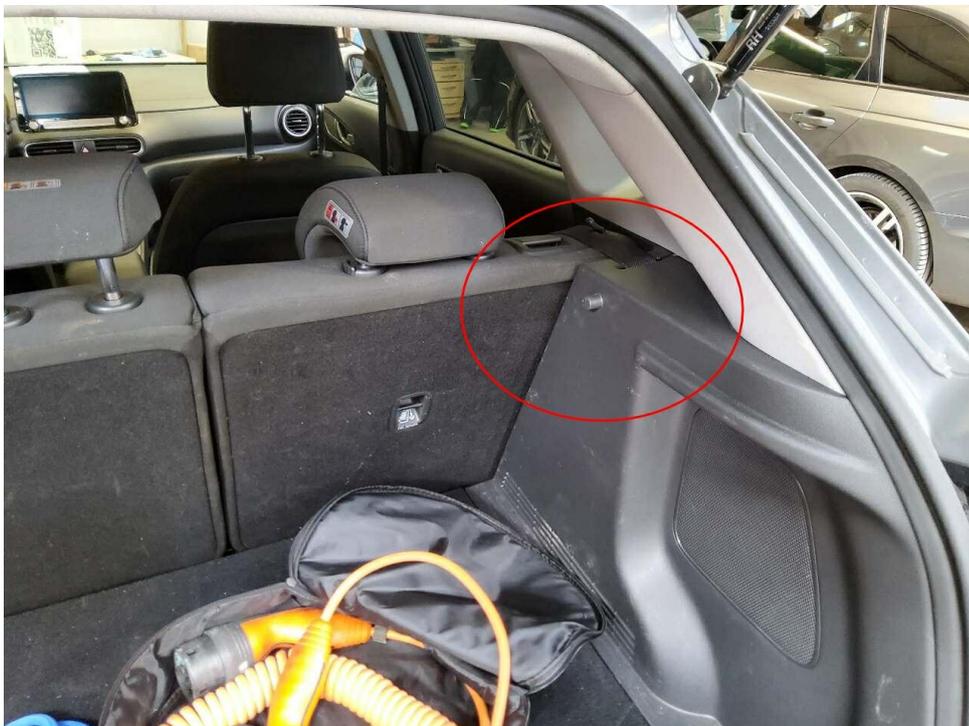
1. Hutablage fehlt

Bild 10 : Hutablage fehlt

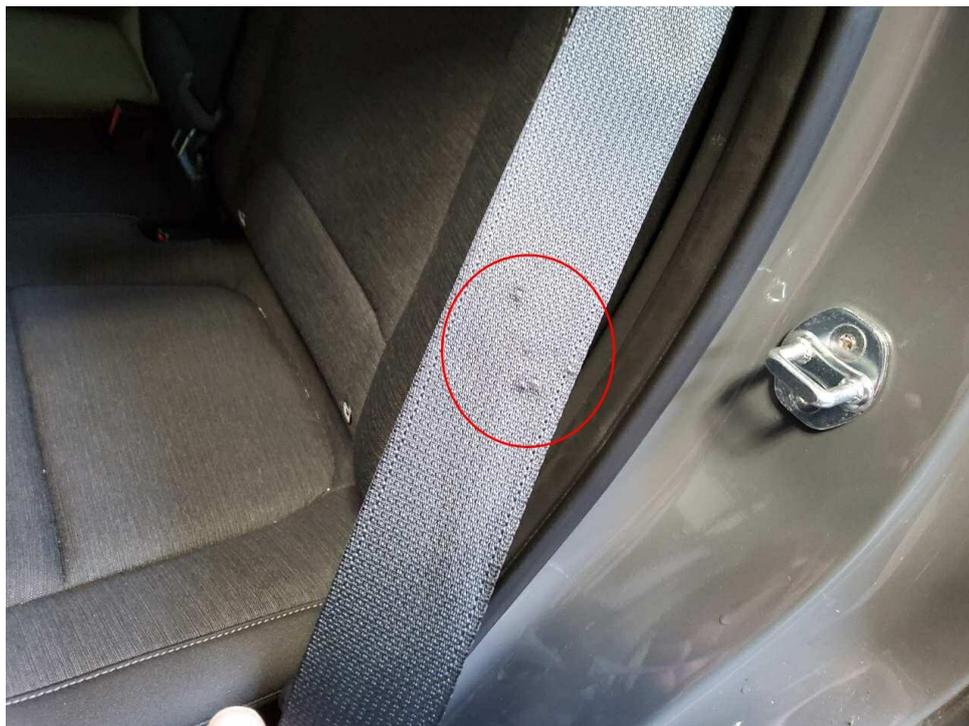
Bild 11 : Gurt hinten links beschädigt
