Zustandsbericht

Kunde :	Allane SE HCBE	Amtl. Kennzeichen :	SHG-NX 38E
Berichtsnummer :	000000858206-DE968		
Referenznummer:	31001802

Hyundai Kona (OS)(2017->) Trend Elektro 2WD

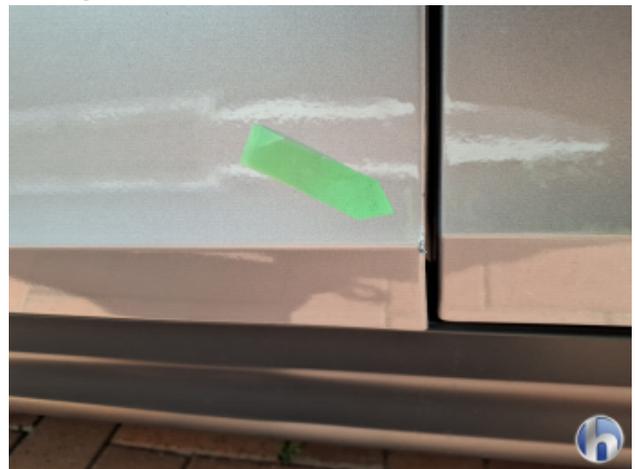
1. Tür Vorne - Links
Kratzer - Smart Repair

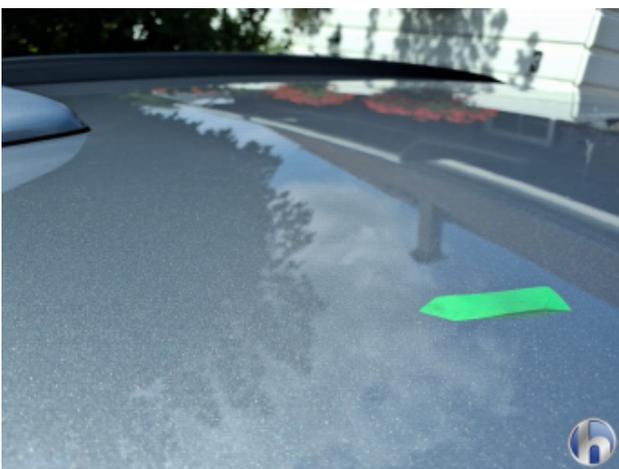
2. Dach
Gebrauchsspuren - Ohne Reparatur

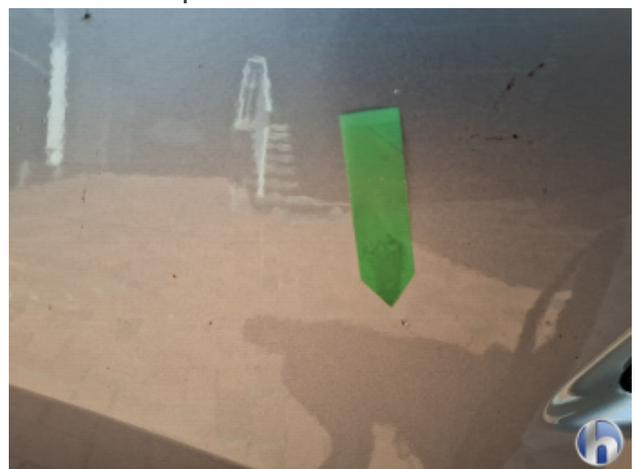
3. Stoßfänger Vorne
Steinschlag - Smart Repair
