# CITROEN C3

## C3 PureTech 82 S&S BVM5 Live

VIN VF7SXHMRVKT720282

### Résumé de l'inspection

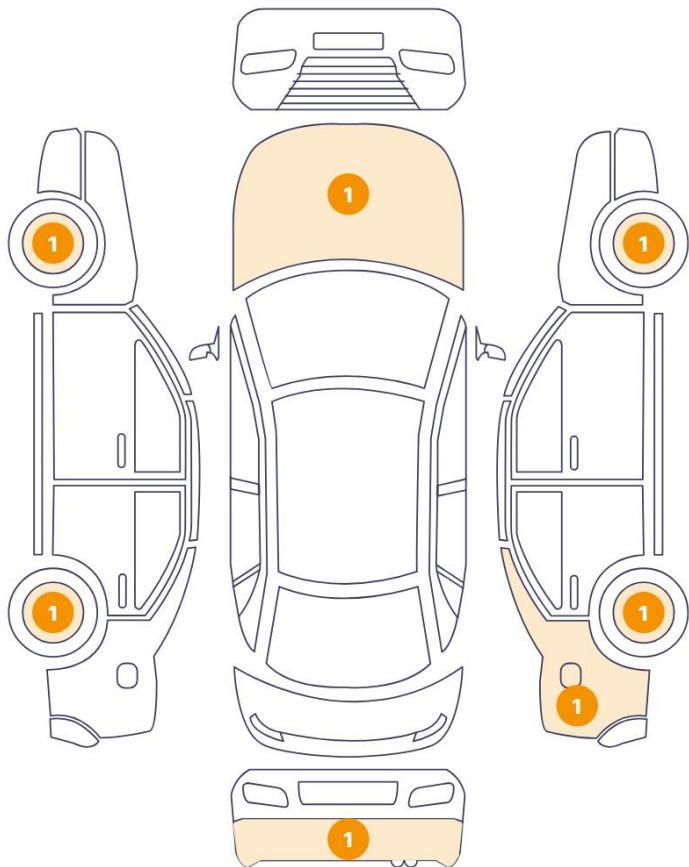
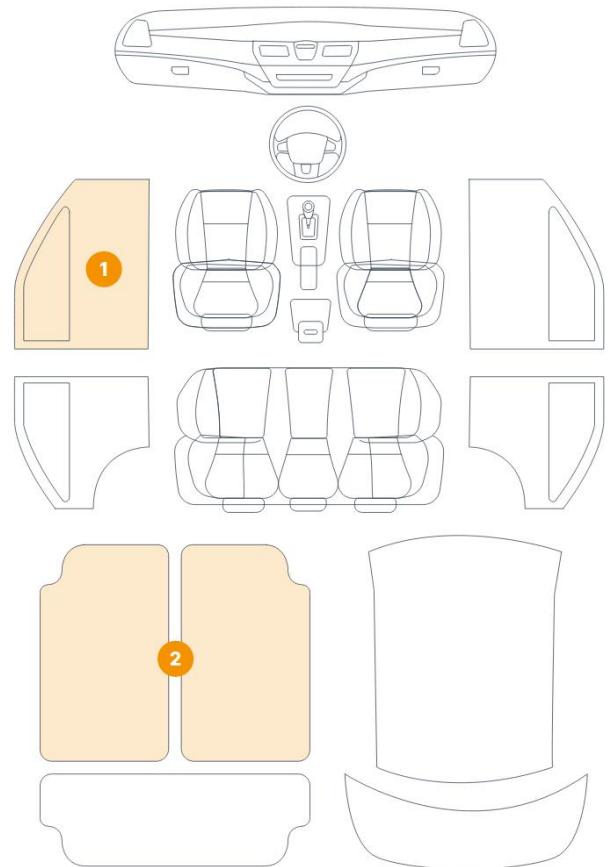
Elément	Dommage	Commentaires
1 Tapis de sol	Sale	
2 Garniture de porte Avant Gauche	Tâché	
3 Tapis de sol	Sale	
4 Capot	Peinture Eclat	
5 Enjoliveur Avant Gauche	Rayure	
6 Enjoliveur Avant Droit	Rayure	
7 Jante Arrière Droite	Rayure	
8 Enjoliveur Arrière Gauche	Rayure	
9 Panneau Latéral Arrière Droit	Peinture Rayure Ligne	
10 Coin de pare chocs Arrière Droit	Peinture Rayure Ligne

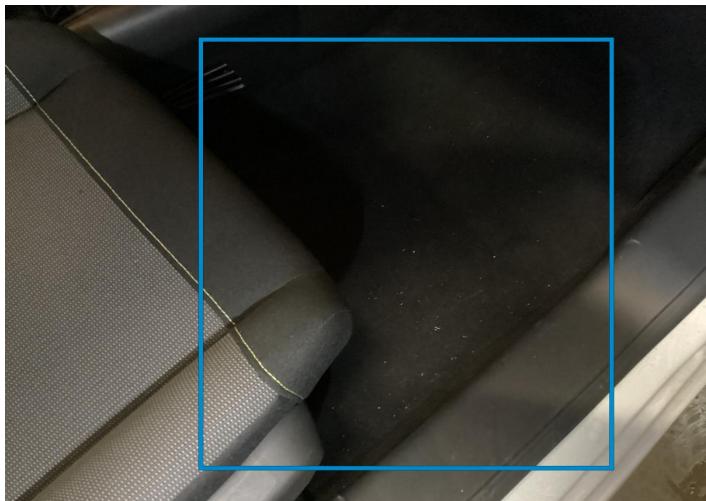
1. Tapis de sol  
Sale -

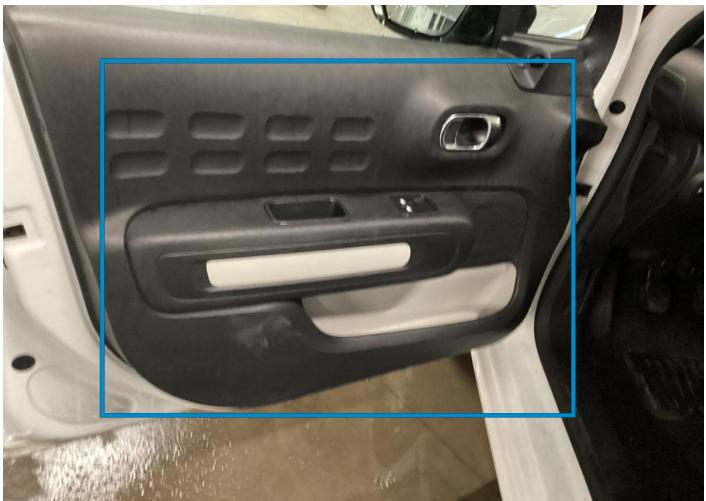
2. Garniture de porte Avant Gauche  
Tâché -

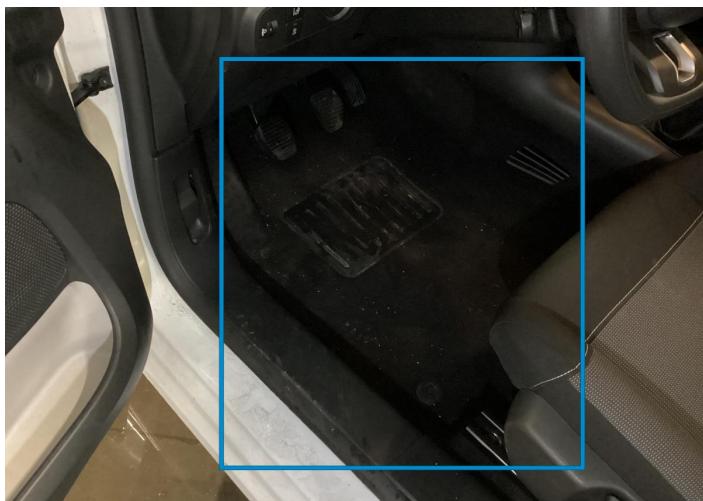
3. Tapis de sol  
Sale -

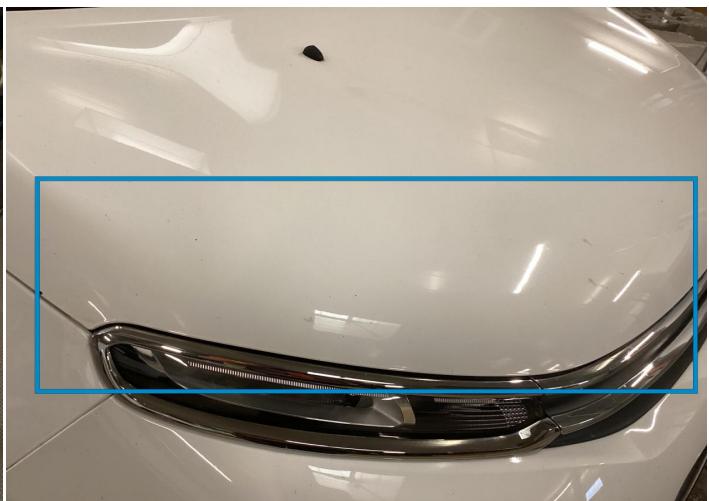
4. Capot  
Peinture Eclat -

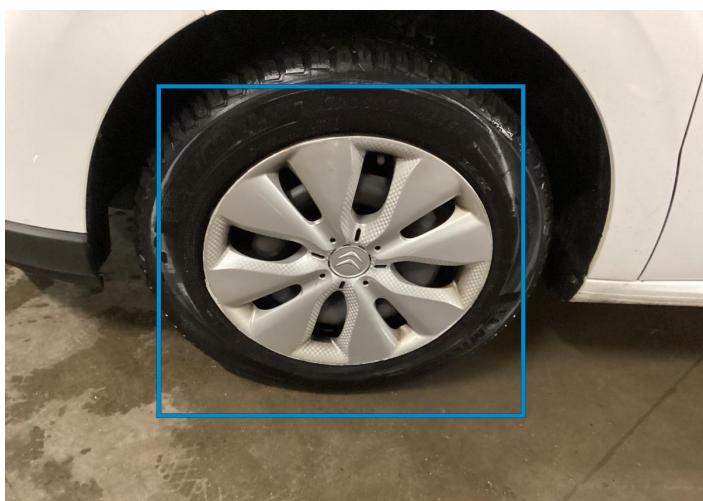
5. Enjoliveur Avant Gauche  
Rayure -

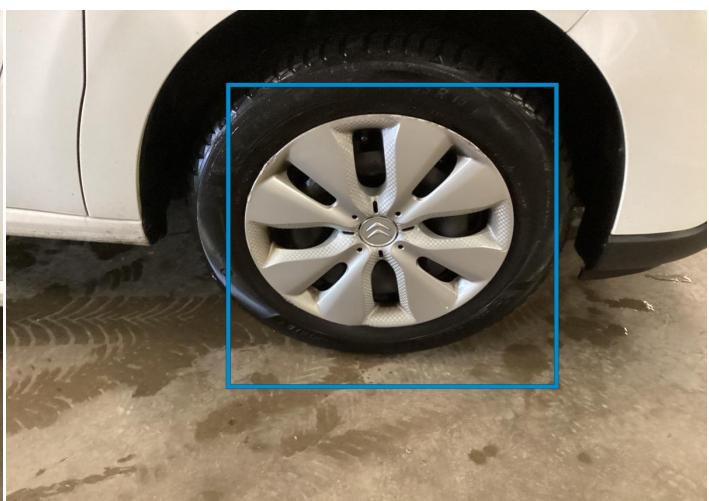
6. Enjoliveur Avant Droit  
Rayure -

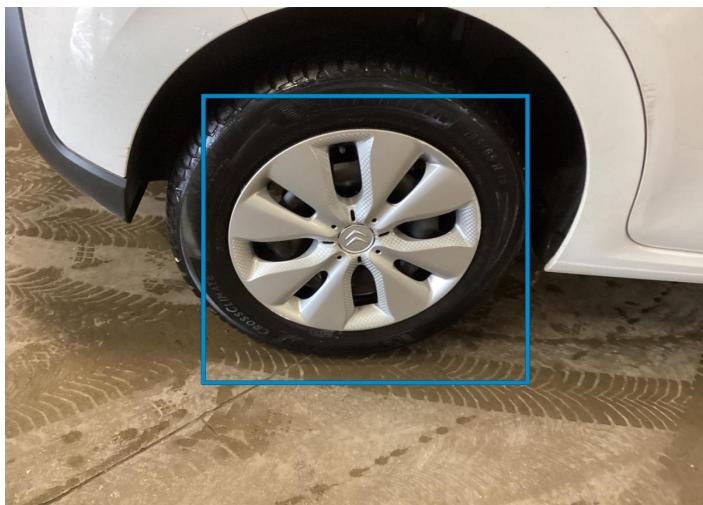
7. Jante Arrière Droite  
Rayure -

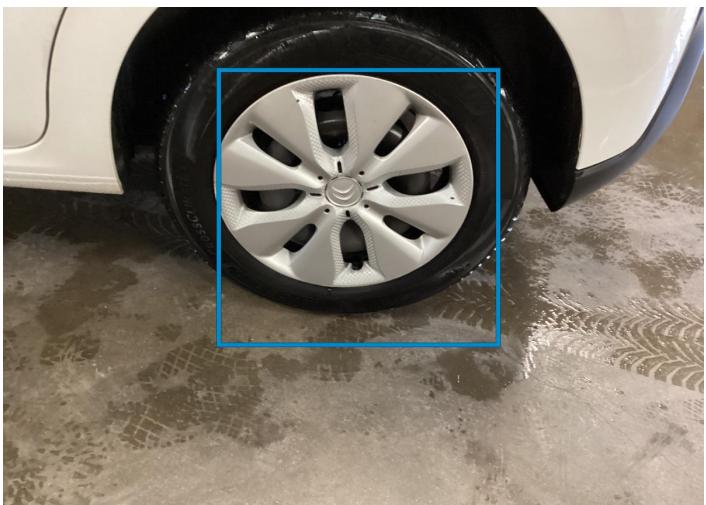
8. Enjoliveur Arrière Gauche  
Rayure -

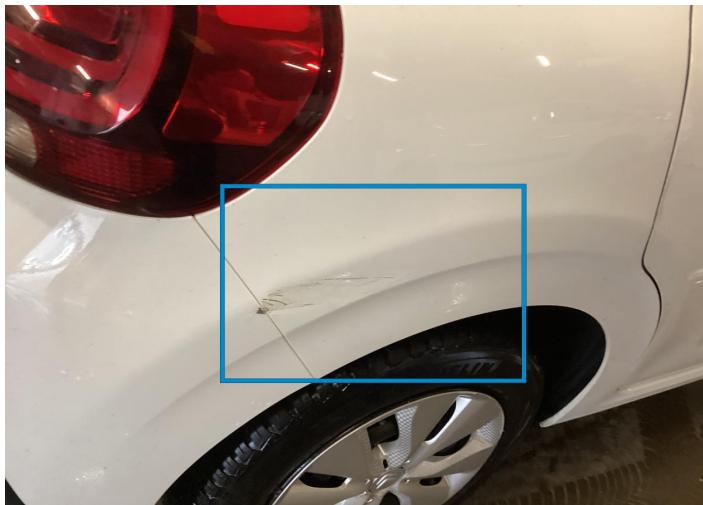
9. Panneau Latéral Arrière Droit  
Peinture Rayure Ligne -

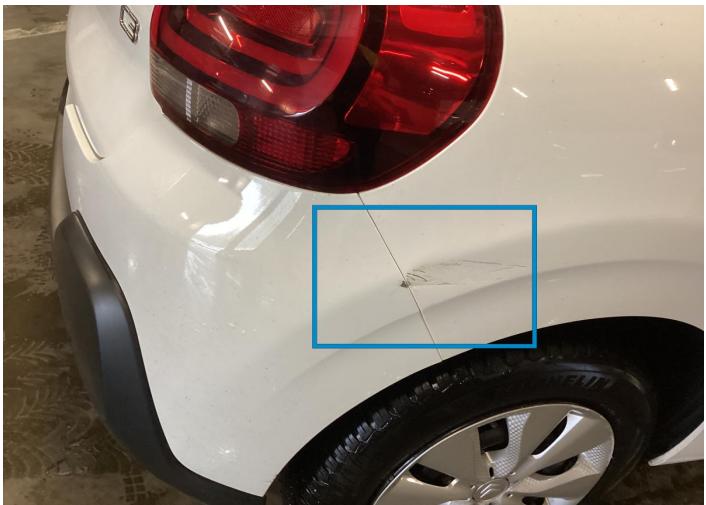
10. Coin de pare choc Arrière Droit  
Peinture Rayure Ligne -
