Zustandsbericht / Minderwertgutachten

Auftraggeber ALD AutoLeasing D GmbH Kooperationen, Nedderfeld 95, 22529 Hamburg
Besichtigung 24.01.2025

Erstzulassung	01.11.2020	Fahrzeugart	Personenkraftwagen
Hersteller	Hyundai	Typ / Verkaufsbez.	Kona (OS)(2017->) / Kona Advantage Elektro 2WD
Aufbauart	Geländewagen	Türen	5
Fahrzeug-Ident.-Nr.	KMHK281HFLU108992	HSN / TSN	8252 / AIP
DAT Europa-Code®	013450332630001	DAT Marktindex	DE001 6091
Km-Stand abgelesen	49083	Nächste HU §29 StVZO	11 / 2025
Energiequelle / Kraftstoff	Elektro	Zylinderanzahl	/
Leistung (kW)	26	Schadstoffklasse:	2017/1151;WLTP;reine Elektrofz
Getriebe	Automatik /	Felgen	Leichtmetall
Farbe / Farbe	Galaxy Grey / MIC / Metallic / R3G / Grau

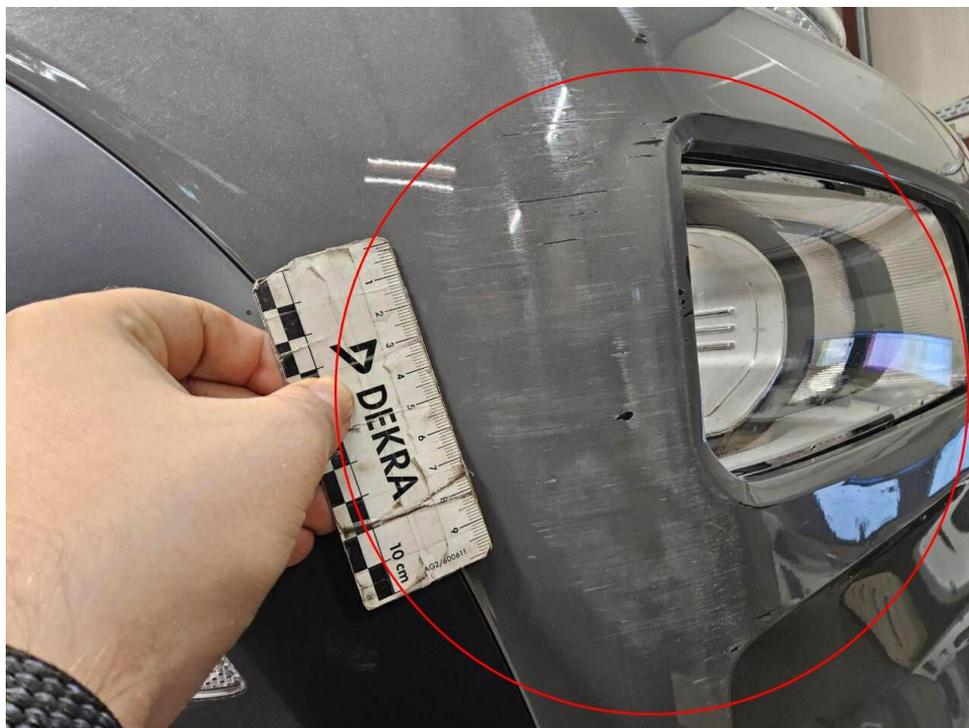
Bild 6 : Stoßfänger vorne Lackierung, verschrämmt, lackieren mit Lackaufbau

1. Wartung fällig,
2. Entfall der uneingeschränkten Herstellergarantie, (Bild 8)
3. Kofferraumklappe Innenverkleidung gebrochen, erneuern (Bild 9)
4. Sicherheitsgurt hinten links beschädigt, erneuern (Bild 10)
5. Radhausverbreiterung hinten links verschrammt, erneuern (Bild 11)
6. Motorhaube, eingedellt, smart repair (Bild 7)
7. Stoßfänger vorne Lackierung, verschrammt, lackieren mit Lackaufbau (Bild 6)

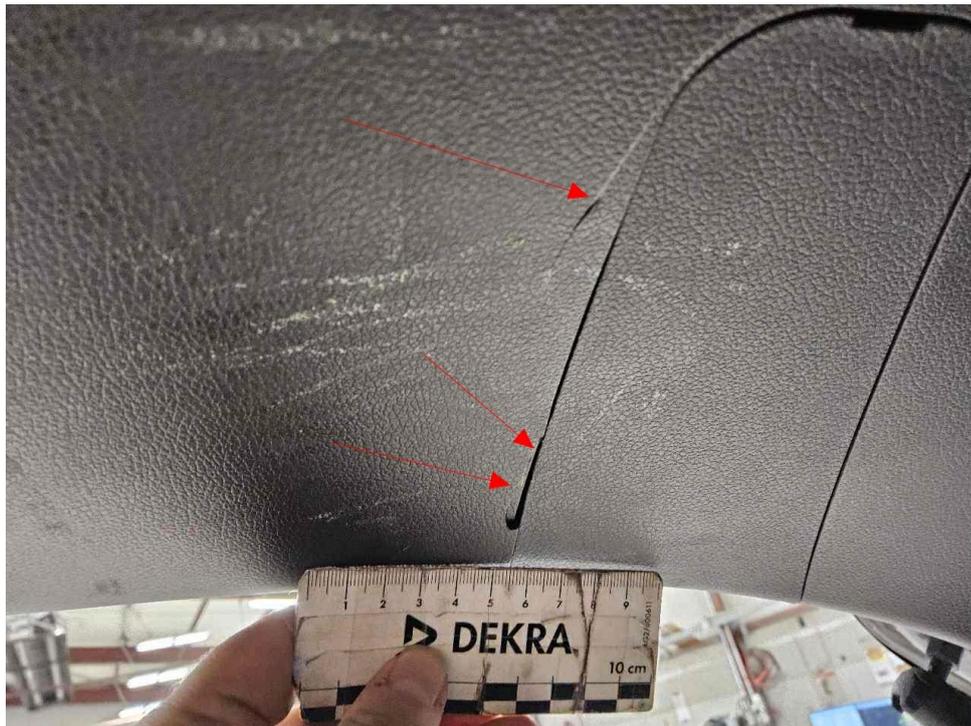
Bild 9 : Kofferraumklappe Innenverkleidung gebrochen

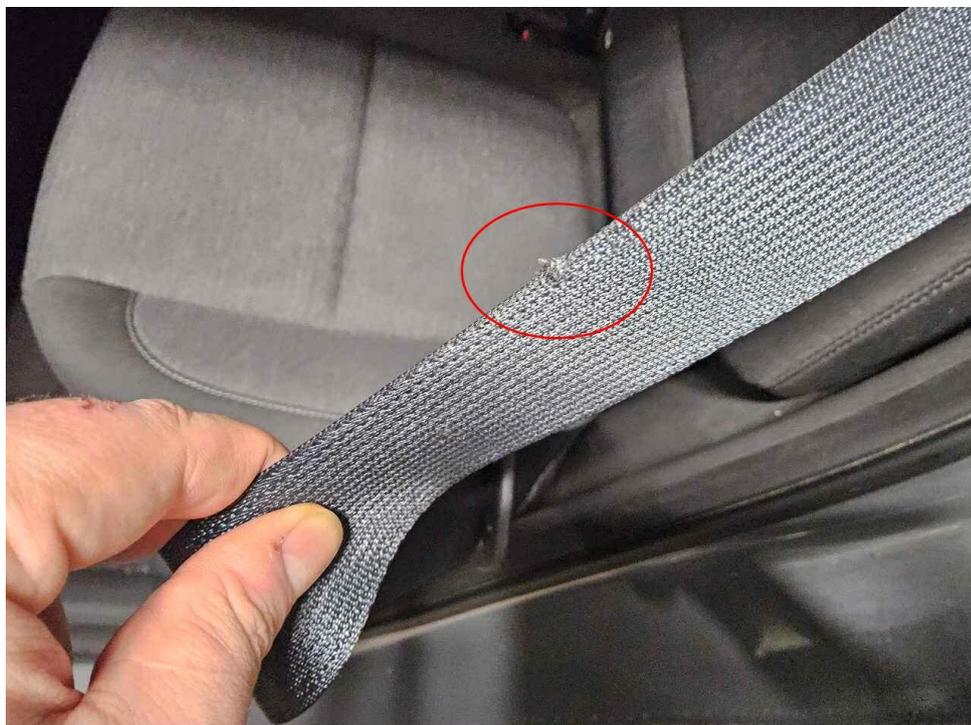
Bild 10 : Sicherheitsgurt hinten links beschädigt

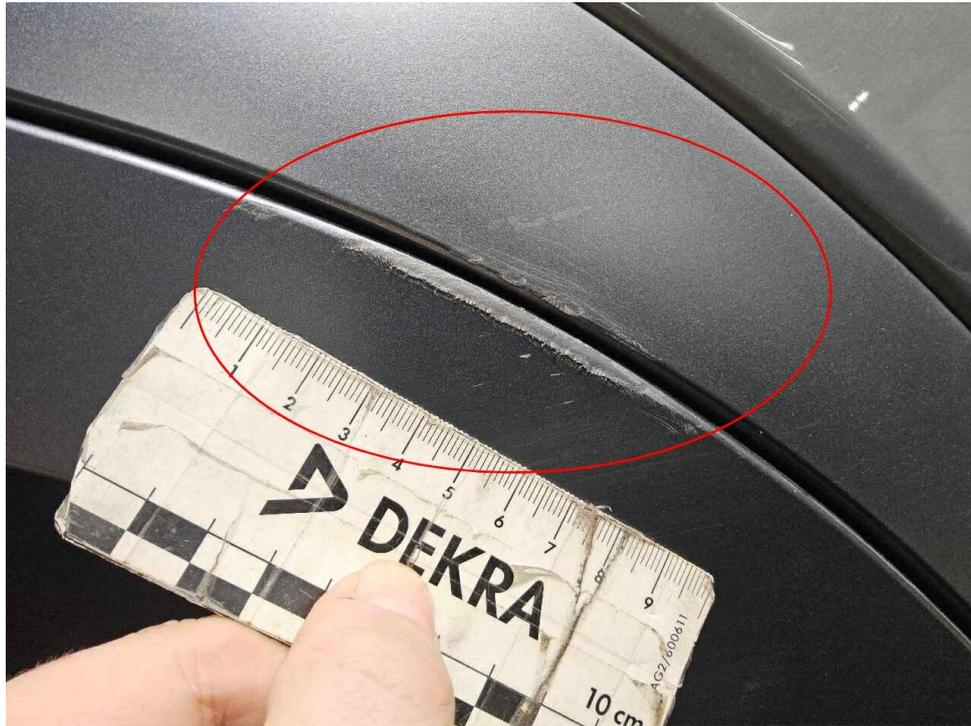
Bild 11 : Radhausverbreiterung hinten links verschrammt
