Zustandsbericht / Minderwertgutachten

ALD AutoLeasing D GmbH Kooperationen, Nedderfeld 95, 22529 Hamburg
19.03.2025

Erstzulassung	22.02.2021	Fahrzeugart	Personenkraftwagen
Hersteller	Hyundai	Typ / Verkaufsbez.	Kona (OS)(2017->) / Kona Elektro 2WD
Aufbauart	Geländewagen	Türen	5
Fahrzeug-Ident.-Nr.	KMHK281HFLU111285	HSN / TSN	8252 / AIP
DAT Europa-Code®	013450330110001	DAT Marktindex	DE001 6094
Km-Stand abgelesen	47870	Nächste HU §29 StVZO	06 / 2026
Energiequelle / Kraftstoff	Elektro	Zylinderanzahl	/
Leistung (kW)	26	Schadstoffklasse:	2017/1151;WLTP;reine Elektrofz
Getriebe / Gänge	Automatik / 3	Felgen	Leichtmetall
Farbe	Rot / Metallic / Y2R

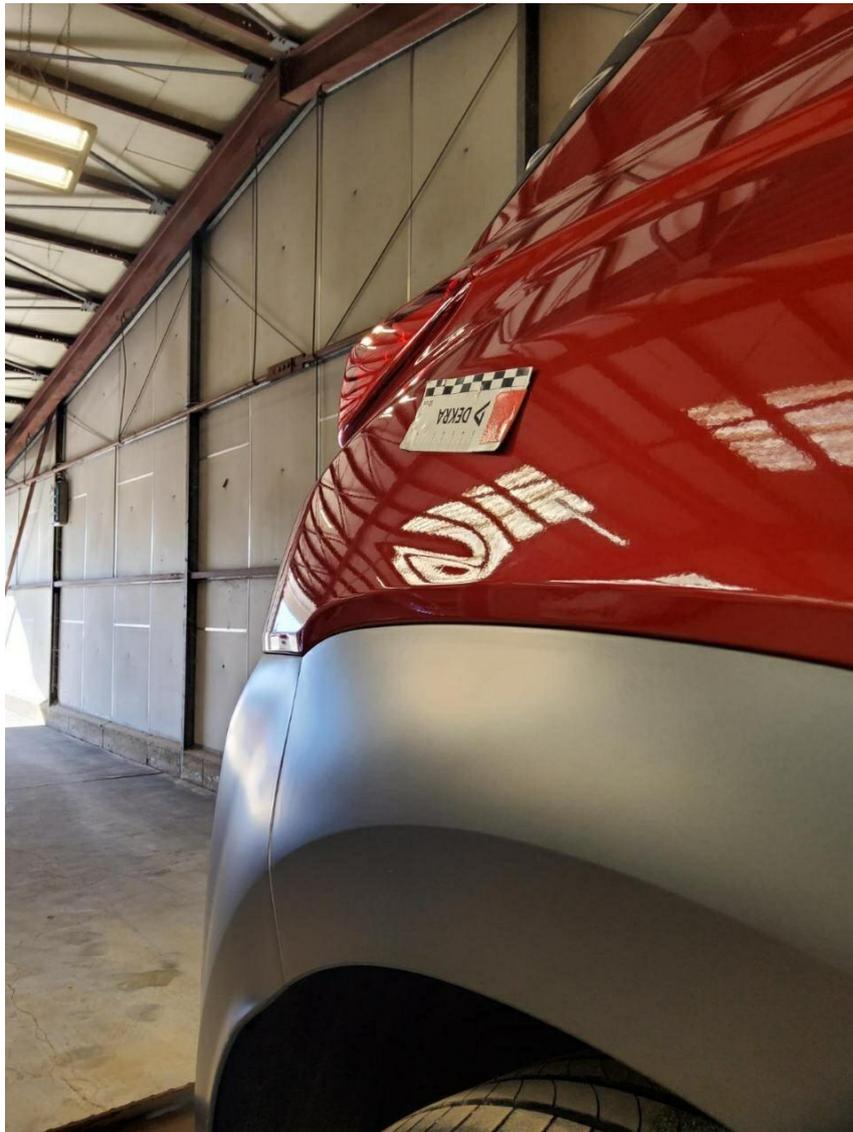
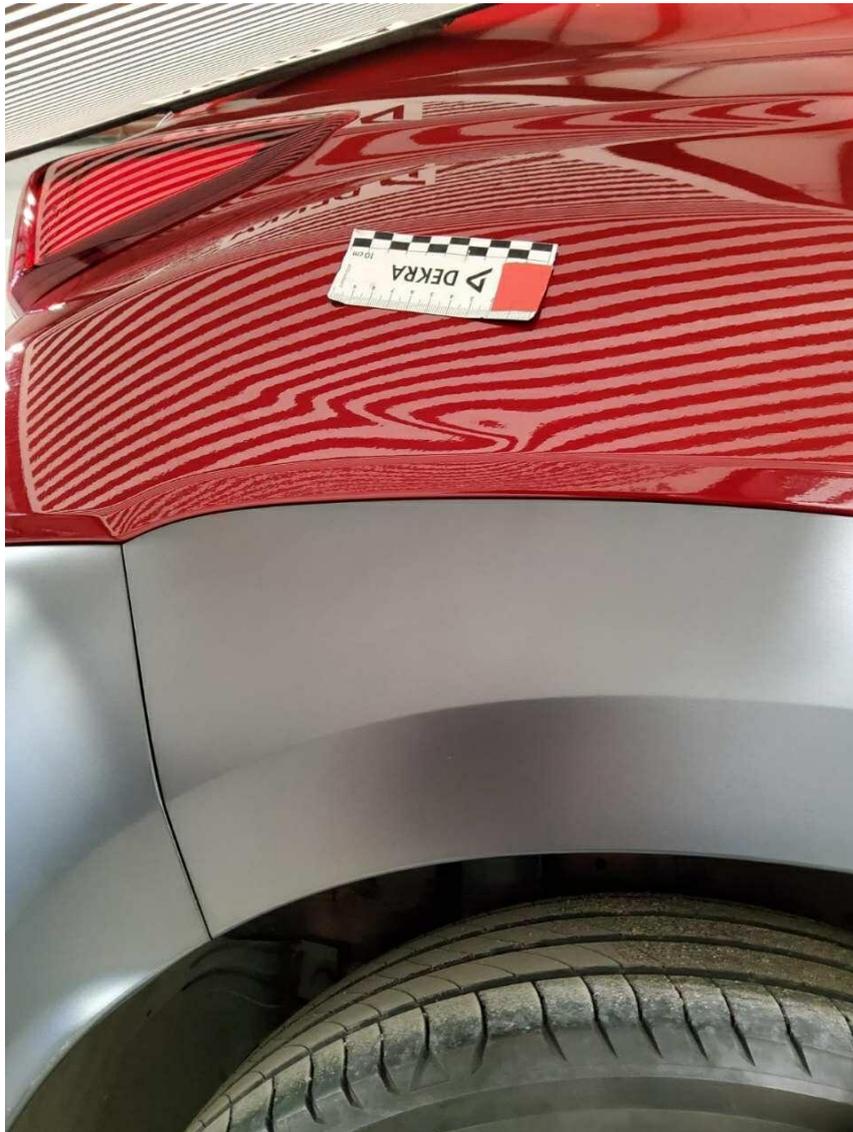
Bild 6 : Seitenteil hinten rechts, verformt , instandsetzen und lackieren mit Lackaufbau

Bild 7 : Seitenteil hinten rechts, verformt , instandsetzen und lackieren mit Lackaufbau

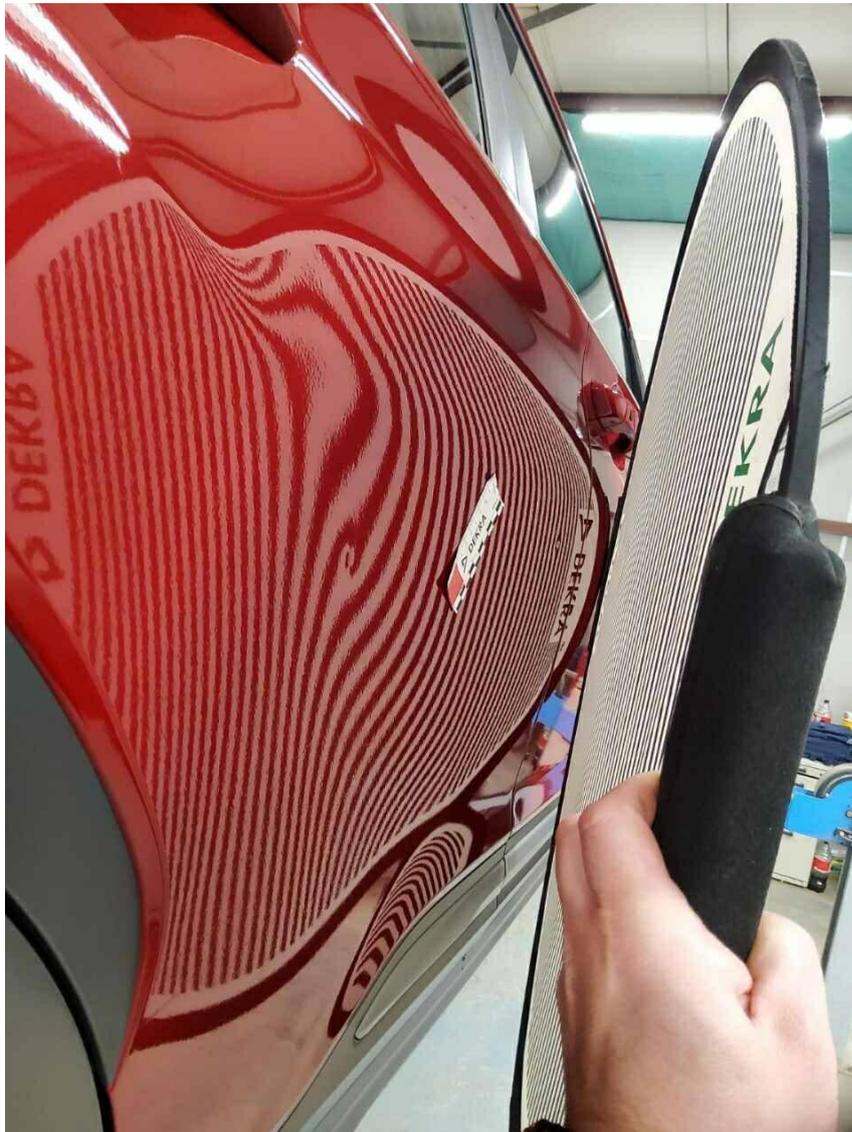
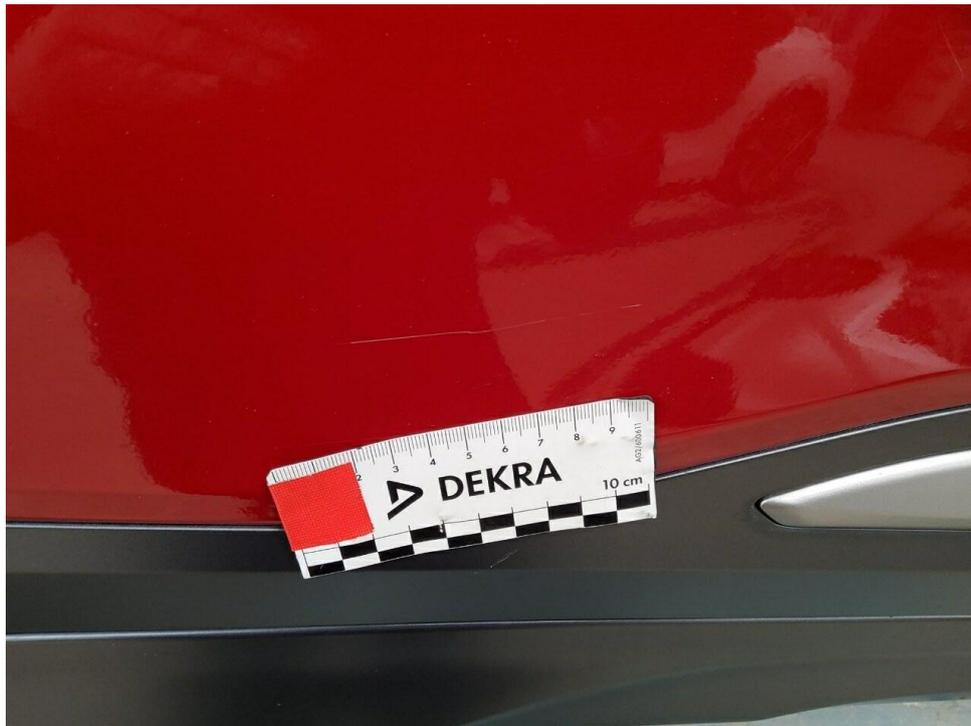
Bild 8 : Tür hinten rechts, Dellen und Kratzer , instandsetzen und lackieren mit Lackaufbau

Bild 9 : Tür hinten rechts, Dellen und Kratzer , instandsetzen und lackieren mit Lackaufbau

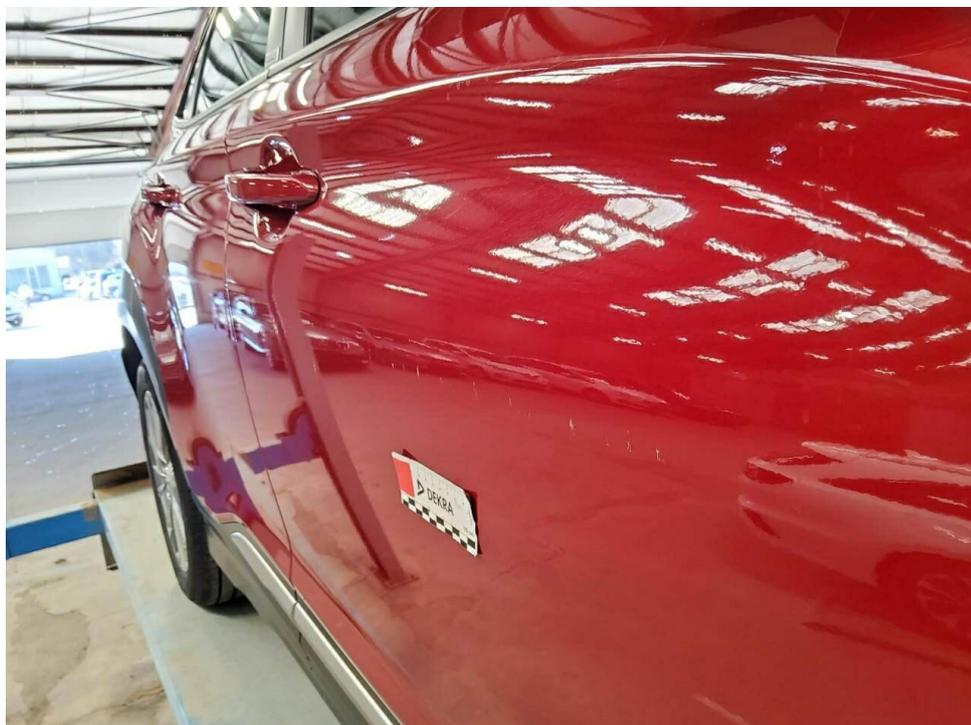
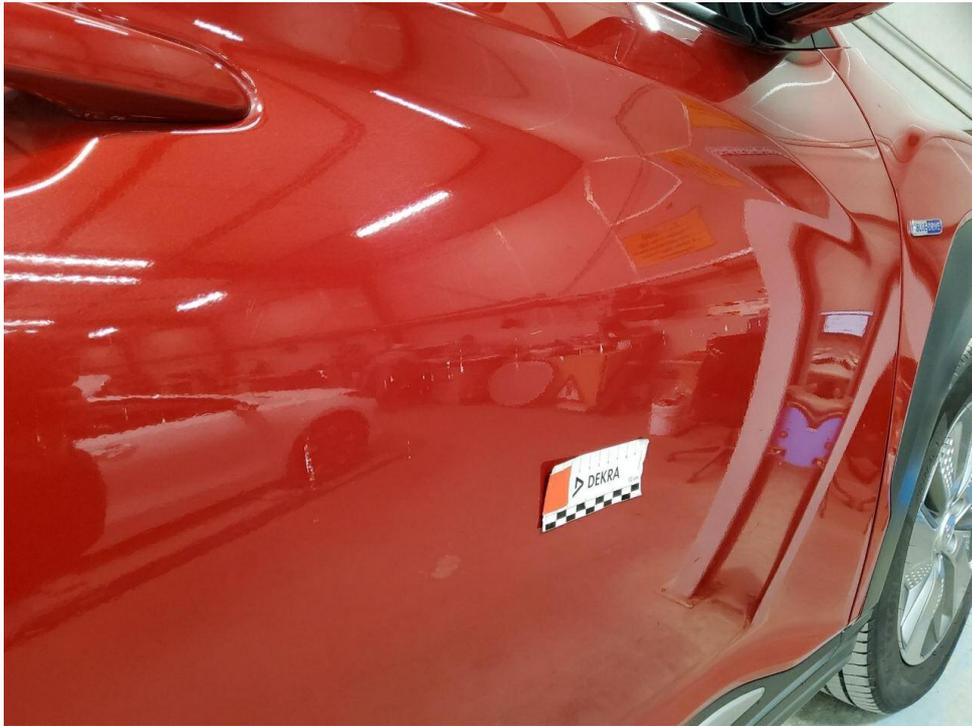
Bild 10 : Tür vorne rechts, Kratzer , lackieren mit Lackaufbau

Bild 11 : Tür vorne rechts, Kratzer , lackieren mit Lackaufbau

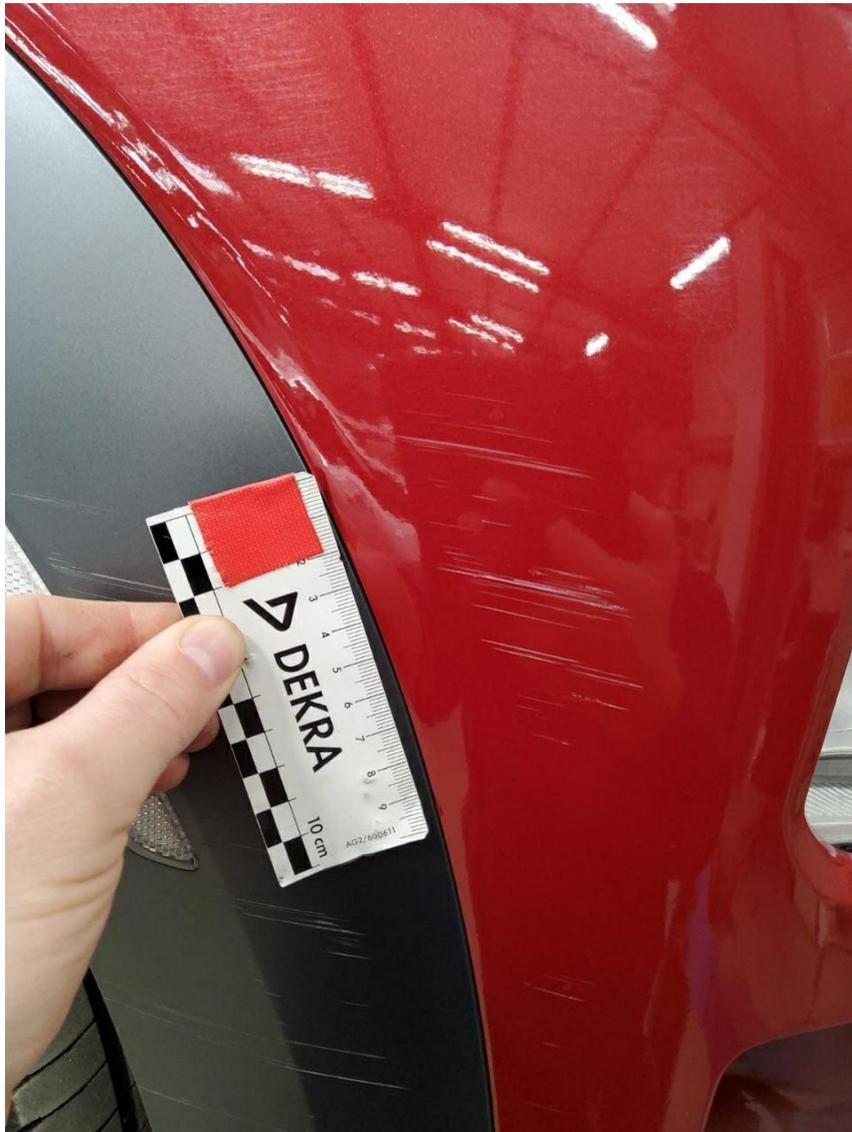
Bild 12 : Stoßfänger vorne, Kratzer , lackieren mit Lackaufbau

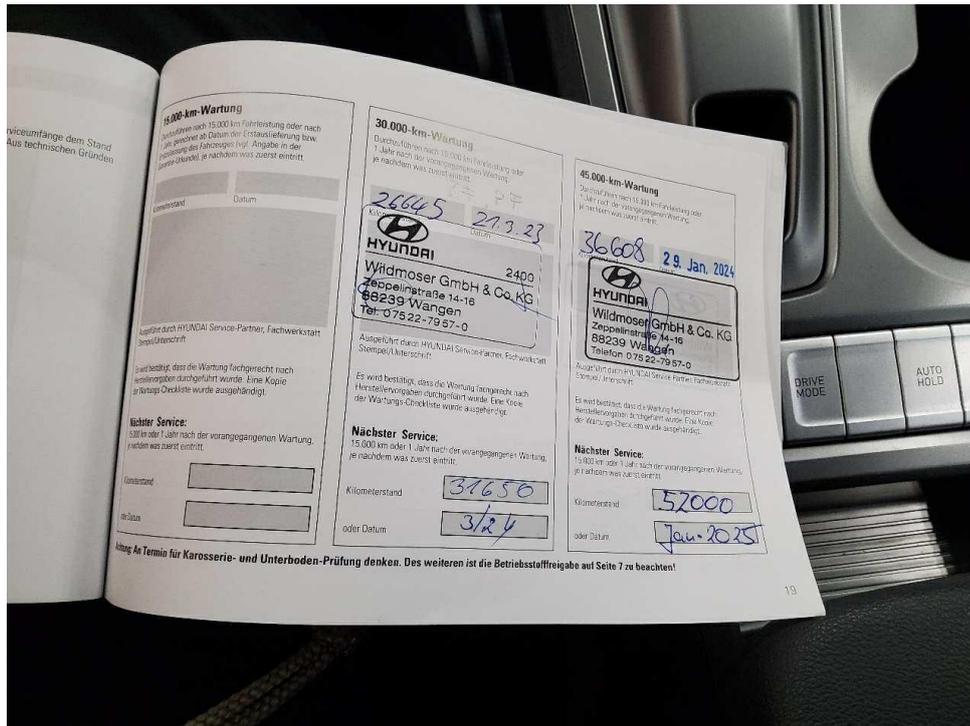
Bild 13 : Wartungsintervall überz. / Minderwert für Entfall der uneingeschränkten Herstellergarantie

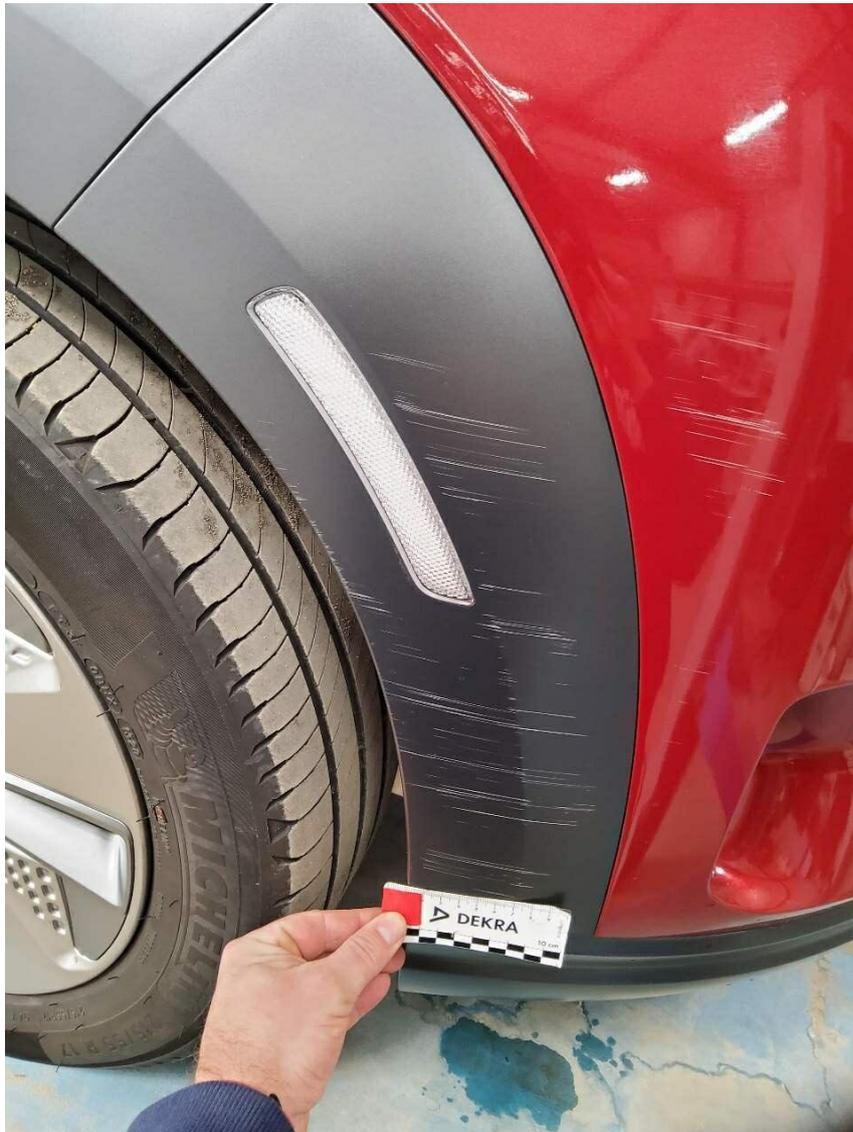
Bild 14 : ABDECKLEISTE STOSSFAENGER V.R.A. Kratzer

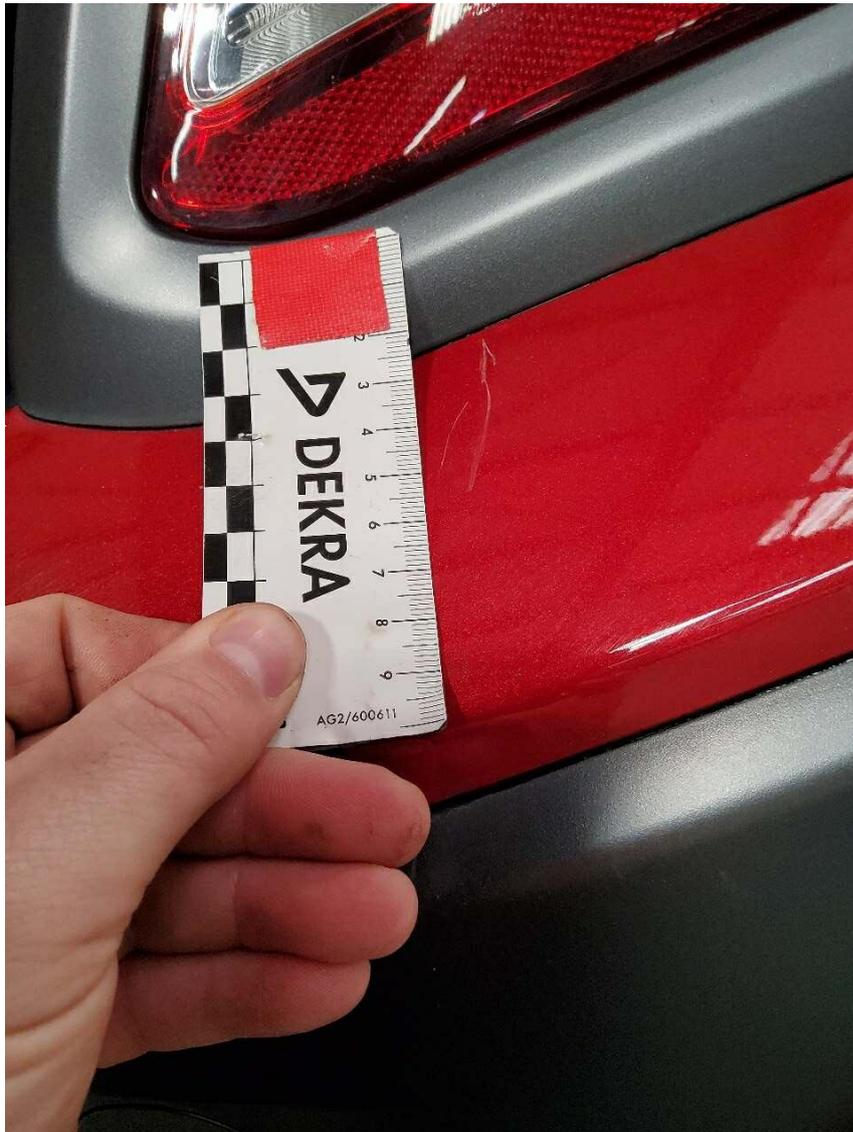
Bild 15 : Stoßfänger hinten Kratzer

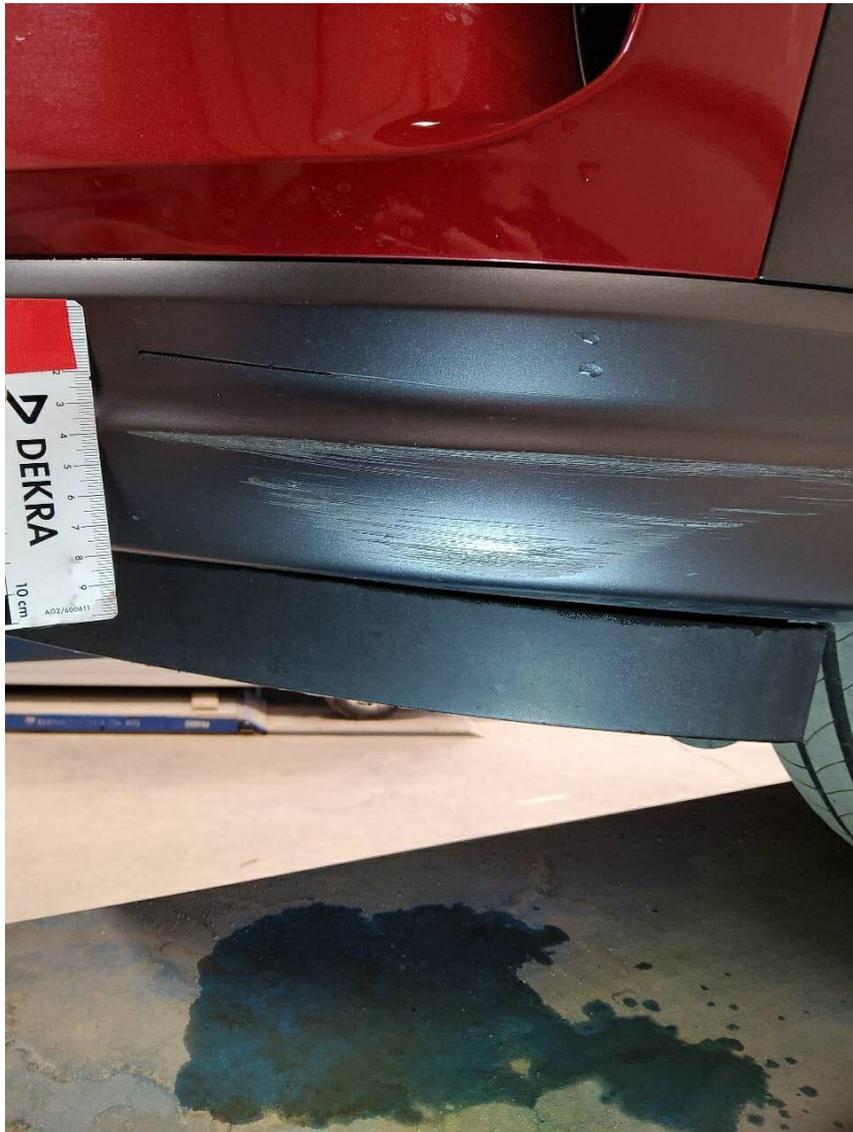
Bild 16 : STOSSF.-ABDECKUNG V.U. Kratzer
