Zustandsbericht / Minderwertgutachten

Erstzulassung	22.12.2020	Fahrzeugart	Personenkraftwagen
Hersteller	Hyundai	Typ / Verkaufsbez.	Kona (OS)(2017->) / Kona Advantage Elektro 2WD
Aufbauart	Geländewagen	Türen	5
Fahrzeug-Ident.-Nr.	KMHK281HFLU109518	HSN / TSN	8252 / AIP
DAT Europa-Code®	013450332630001	DAT Marktindex	DE001 6092
Km-Stand abgelesen	22305	Nächste HU §29 StVZO	12 / 2025
Energiequelle / Kraftstoff	Elektro	Zylinderanzahl	/
Leistung (kW)	26	Schadstoffklasse:	2017/1151;WLTP;reine Elektrofz
Getriebe	Automatik /	Felgen	Leichtmetall
Farbe / Farbe	Dark Knight / MIC / Mineraleffekt / YG7 / Grau

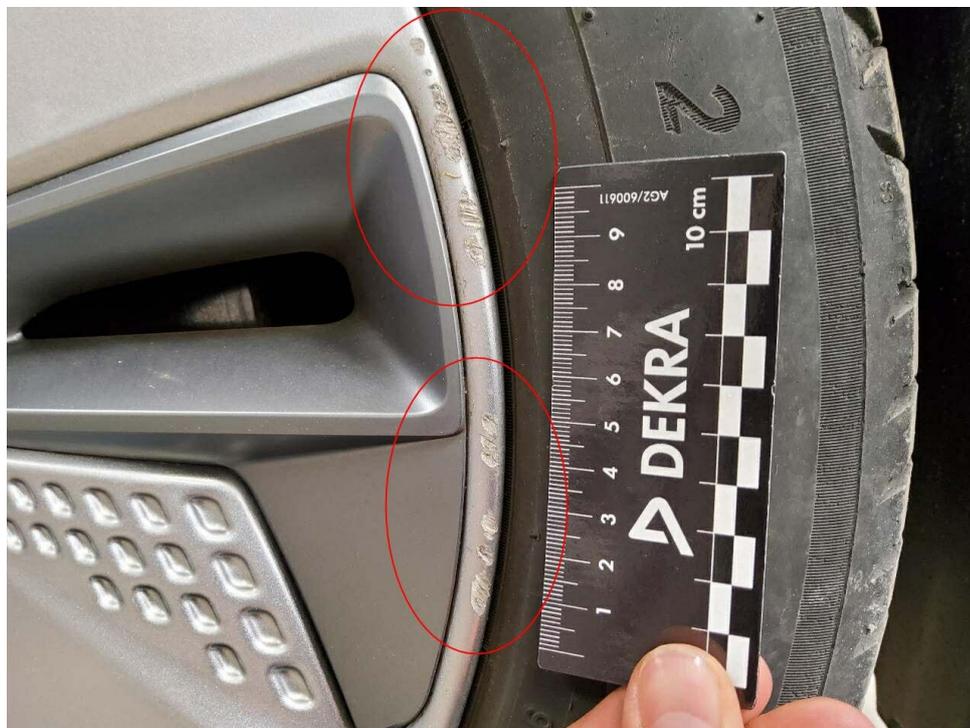
1. Felge vorne links, zerkratzt, smart repair
(Bild 6)
2. Seitenteil links, eingedellt, smart repair
(Bild 7)

Bild 6 : Felge vorne links, zerkratzt

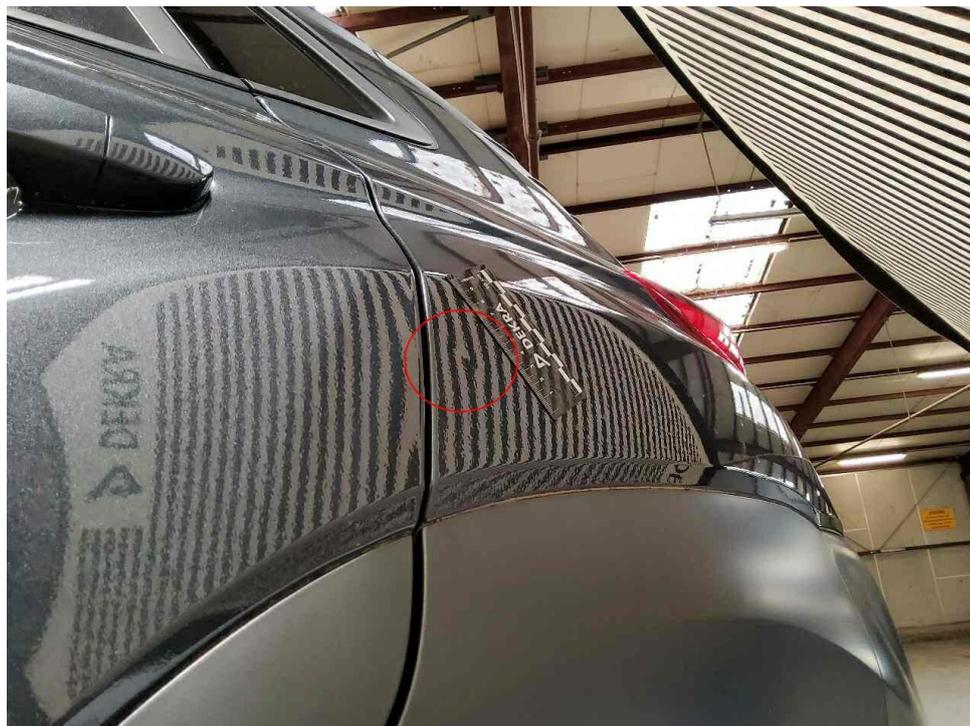
Bild 7 : Seitenteil links, eingedellt

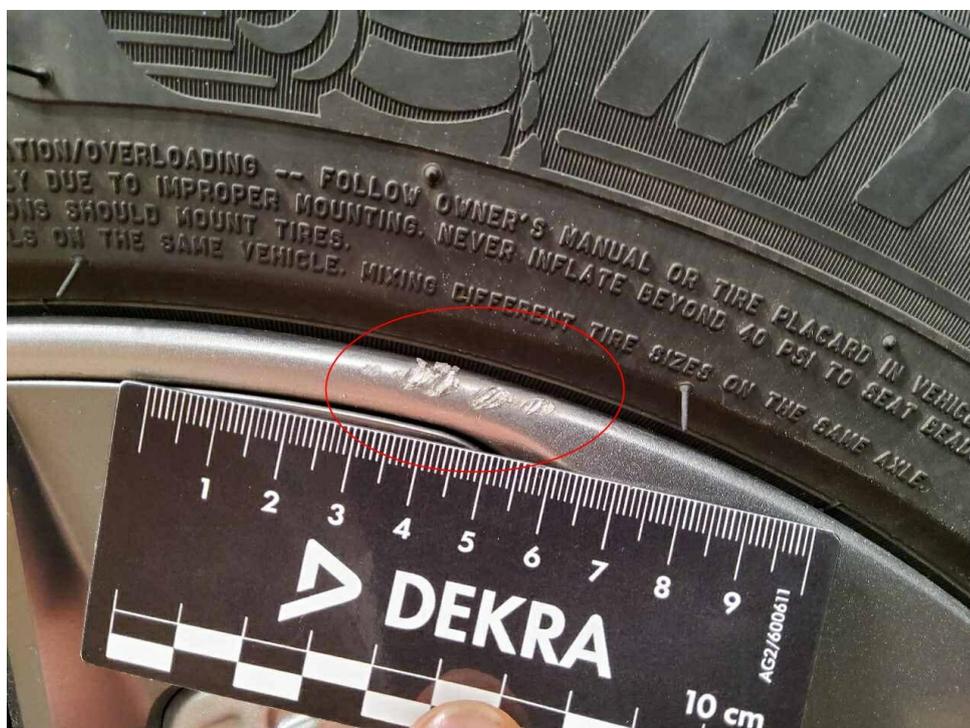
Felge vorne rechts, verschrammt, (Bild 8)

Bild 8 : Felge vorne rechts, verschrammt
