DEKRA-Nr: 0357 / 034735 / 2025 / B085564000535 vom 08.08.2025

Zustandsbericht / Minderwertgutachten

Erstzulassung	10.05.2022	Fahrzeugart	Personenkraftwagen
Hersteller	Hyundai	Typ / Verkaufsbez.	Kona (OS)(2017->) / Kona Select / Select-Paket Elektro 2WD
Aufbauart	Limousine	Fahrzeug-Ident.-Nr.	TMAK281GFNJ054606
HSN / TSN	1349 / AFH	DAT €uropa-Code®	013450330120001
DAT Marktindex	DE002 6267	Km-Stand abgelesen	114120
Nächste HU §29 StVZO	04 / 2027	Energiequelle / Kraftstoff	Elektro
Zylinderanzahl	/	Leistung (kW)	28
Schadstoffklasse:	2017/1151;WLTP;reine Elektrofz		
Felgen	Leichtmetall	Farbe / Farbe	Dark Knight / MIC / Metallic / YG7 / Grau

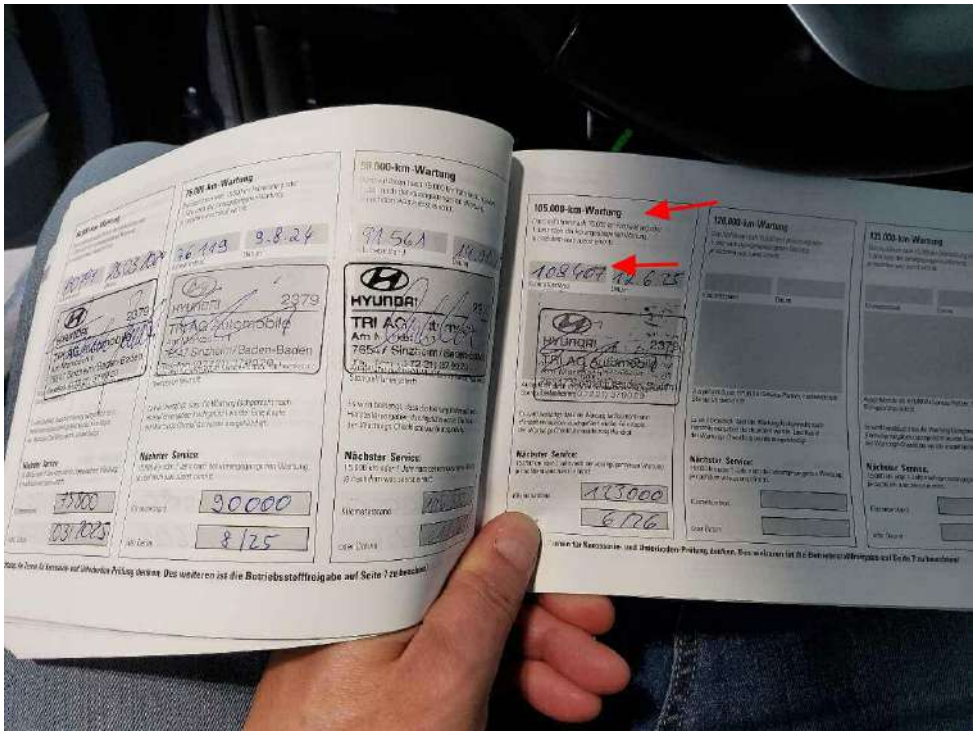
1. Entfall der uneingeschränkten Herstellergarantie (Service km Intervall teilweise überschritten), (Bild 9, 10)
2. Beklebung, entfernen, (Bild 14)
3. Stoßfänger vorne Lackierung, viele Steinschläge, lackieren (Bild 16, 17)
4. Motorhaube Lackierung, viele Steinschläge, lackieren (Bild 12, 13)

Bild 9 : Entfall der uneingeschränkten Herstellergarantie (Service km Intervall teilweise überschritten)

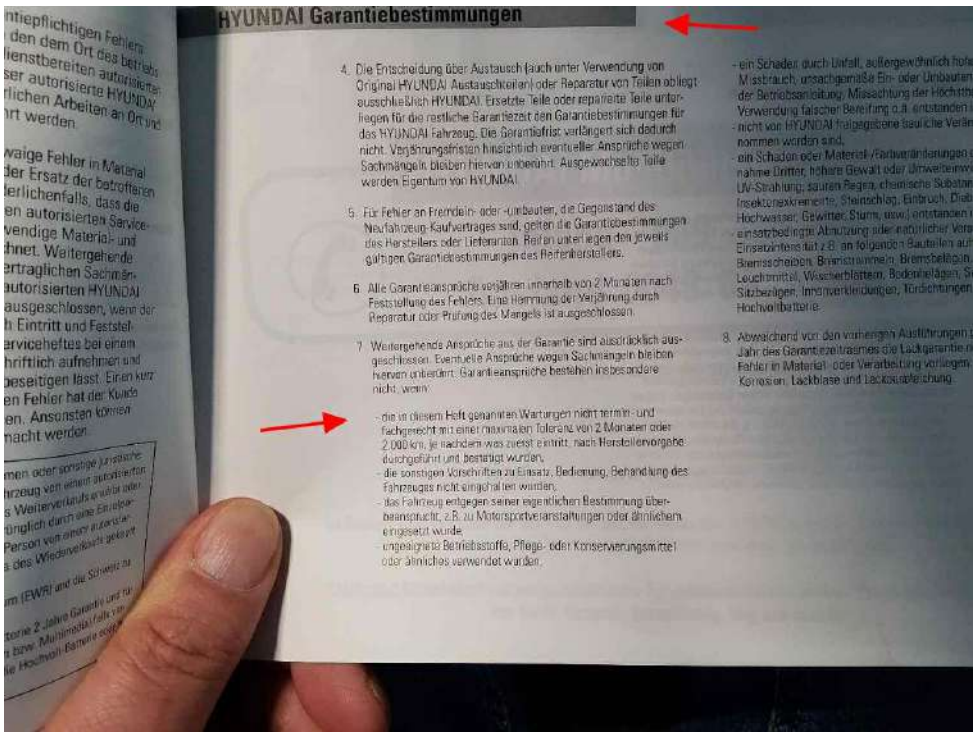
Bild 10 : Entfall der uneingeschränkten Herstellergarantie (Service km Intervall teilweise überschritten)
