Minderwertgutachten

[redacted]	[redacted]		
Berichtsnummer :	**0000000808524-DE924**	**Vertragsnummer :**	**41412089**
Amtl. Kennzeichen :	**FB-DJ 8290**	**Referenznummer:**	**30843966**

Hyundai Kona (OS)(2017->) Trend Elektro 2WD

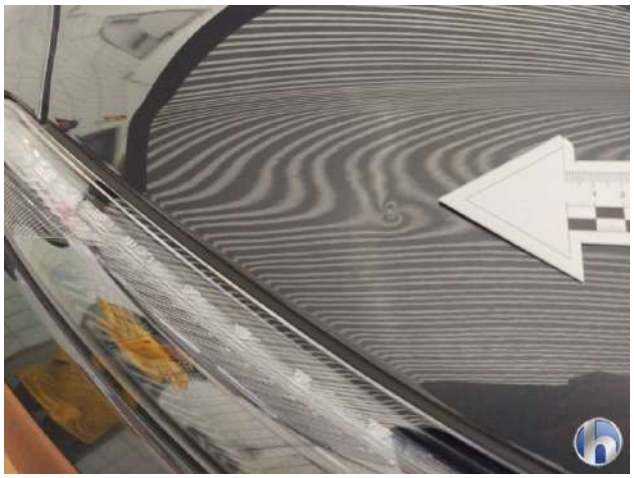
1. Motorhaube
1 Delle - Sanft Instandsetzen 85,00 € / 85,00 €
