# Zustandsbericht / Minderwertgutachten

ALD AutoLeasing D GmbH Kooperationen, Nedderfeld 95, 22529 Hamburg  
27.11.2024

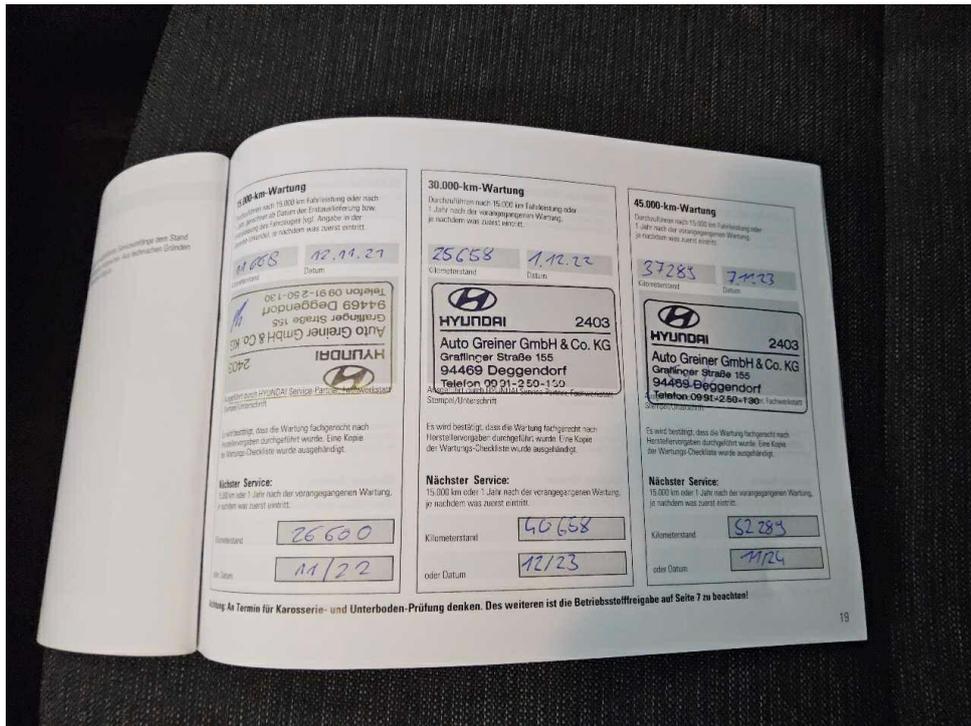
Bild 5 : Wartungsnachweise

Wartungsnachweis: vollständig  
 letzte Wartung: am 07.11.2023 bei Kilometerstand 37.286  
 bis Wartung verbleiben: 0 Tage (zum Besichtigungszeitpunkt)
