# Zustandsbericht ohne Ausstattung

Auftraggeber ALD AutoLeasing D GmbH Kooperationen, Nedderfeld 95, 22529 Hamburg  
Besichtigung 05.12.2024

Erstzulassung	27.11.2020	Fahrzeugart	Personenkraftwagen
Hersteller	Hyundai	Typ / Verkaufsbez.	Kona (OS)(2017->) / Kona Style / Style-Paket Elektro 2WD
Aufbauart	Kombi	Türen	4
Sitzplätze	5	Fahrzeug-Ident.-Nr.	TMAK381GFLJ019716
HSN / TSN	1349 / AFH	DAT Europa-Code®	013450330150002
DAT Marktindex	DE002 6100	Km-Stand abgelesen	154111
Nächste HU §29 StVZO	11 / 2025	Energiequelle / Kraftstoff	Elektro
Zylinderanzahl	/	Leistung (kW)	28
Schadstoffklasse:	2017/1151;WLTP;reine Elektrofz	Antriebsart	Frontantrieb

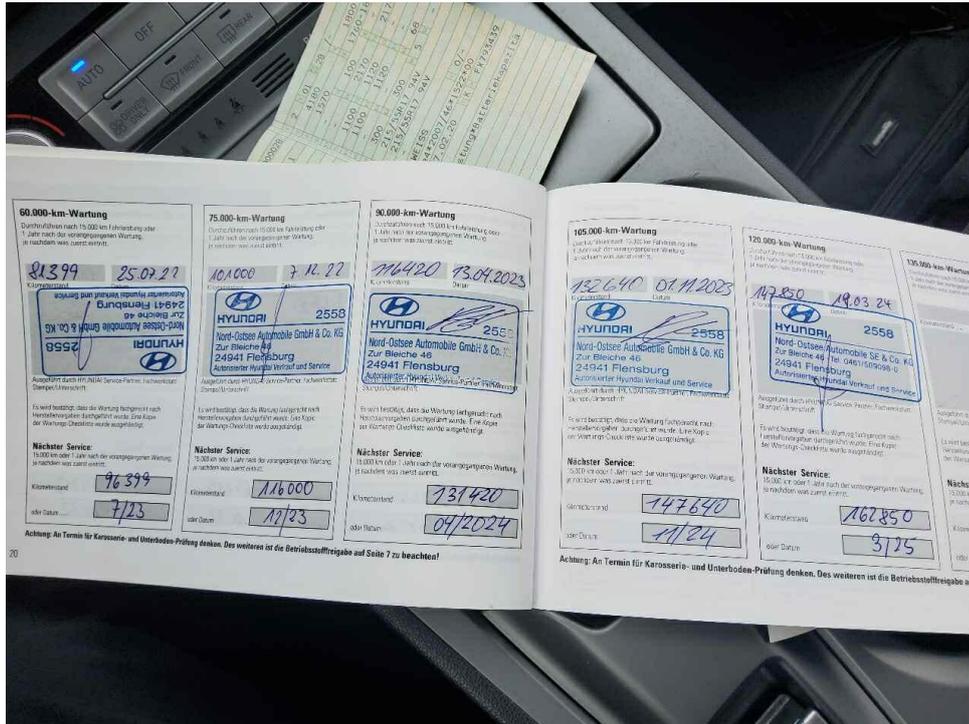
Bild 5 : Wartungsnachweise

1. Radhausverbreiterung vorne links verschrammt, erneuern (Bild 12)
2. Radhausverbreiterung vorne rechts verschrammt, erneuern (Bild 13)
3. Stoßfänger hinten gebrochen, erneuern (Bild 14)
4. Heckklappenverkleidung verschrammt, erneuern (Bild 15, 16)
5. Vorgeschriebene Intervalle überschritten,

dadurch Entfall der uneingeschränkten  
Herstellergarantie
