# Zustandsbericht / Minderwertgutachten

Erstzulassung	08.12.2020	Letzte Zulassung	08.12.2020
Fahrzeugart	Personenkraftwagen	Hersteller	Hyundai
Typ / Verkaufsbez.	Kona (OS)(2017->) / Kona Elektro 2WD	Aufbauart	Geländewagen
Türen	5	Sitzplätze	5
Fahrzeug-Ident.-Nr.	KMHK281HFLU110516	HSN / TSN	8252 / AIP
DAT Europa-Code®	013450330110001	DAT Marktindex	DE001 6093
Km-Stand abgelesen	77456	Energiequelle / Kraftstoff	Elektro
Zylinderanzahl		Leistung (kW)	26
Schadstoffklasse:	2017/1151;WLTP;reine Elektrofz	Getriebe	Automatik /
Felgen	Leichtmetall	Farbe / Farbe	Grau / Mineraleffekt / R3G / Grau

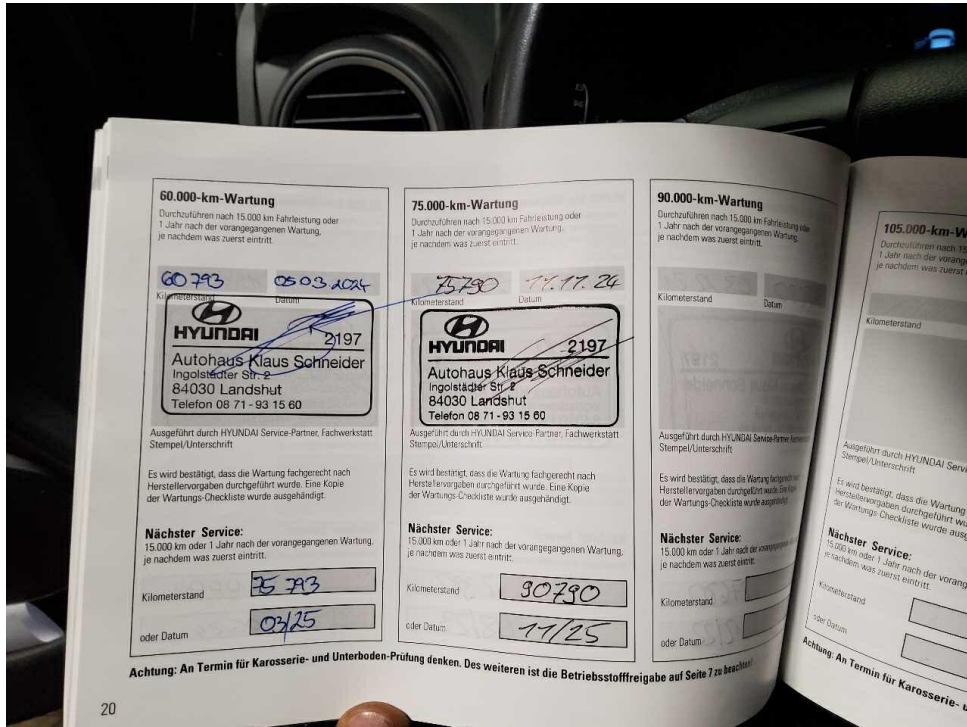
Bild 5 : Wartungsnachweise

1. Wartungsintervall teilweise überzogen, entfall der uneingeschränkten Herstellergarantie,
2. 1 Fahrzeugschlüssel, beschädigt, erneuern (Bild 7)
3. Isolierung Stirnwand (Motorraum), Tierverschleiß, erneuern (Bild 8)
4. Stoßfänger hinten, beschädigt, erneuern (Bild 12)
