Wertgutachten

Berichtsnummer :	0000000815196-DE925	Vertragsnummer :	61101089
Amtl. Kennzeichen :	LAN-TK 68E	Referenznummer:	30856717

Hyundai Kona (OS)(2017->) Edition 30+ Elektro 2WD

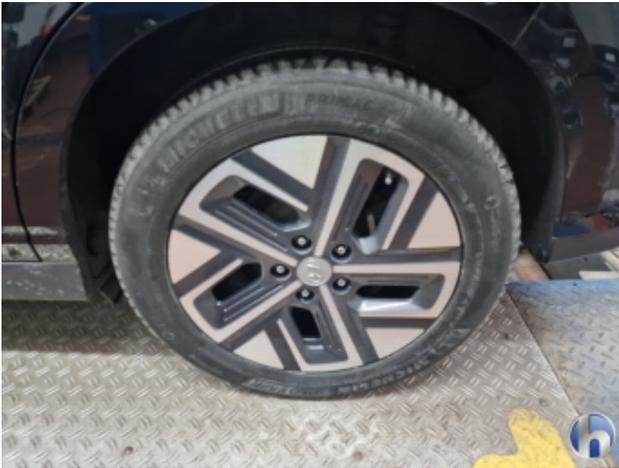
Felgen

Karosserie außen						
	Bauteil	Schaden	Rep.-Art	Rep.-Höhe	Berechnung	
1.	Felge Hinten - Rechts	Kratzer	Smart Repair	100,00 €	Voll	100,00 €
			Zwischensumme:	100,00 €		100,00 €
