Zustandsbericht

Kunde :	Allane SE HCBE	Amtl. Kennzeichen :	TUT-WE 93E
Berichtsnummer :	0000000777899-DE926		
Referenznummer:	30757055

Hyundai Kona (OS)(2017->) Trend Elektro 2WD

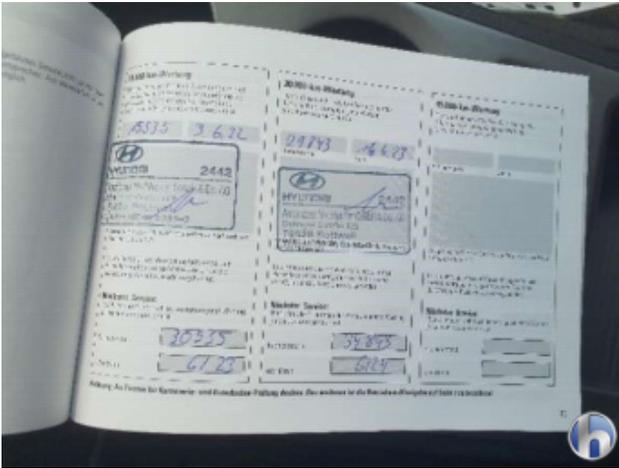
Serviceheft/Nachweis

Sonstiges	Bauteil	Schaden	Rep.-Art
6.	Verkleidung	Gebrauchsspuren	Ohne Reparatur
7.	Wartung	Fehlt	Erneuern

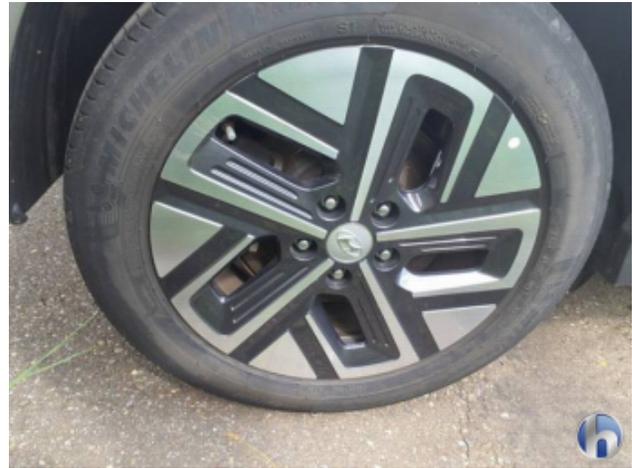
Bereifung

Reifenart / Felgentyp:	Sommerreifen	Aluminium original
1. Achse - links / Zust.	Michelin	215/55/R17/94V 4 mm
1. Achse - rechts / Zust.	Michelin	215/55/R17/94V 4 mm
2. Achse - links / Zust.	Michelin	215/55/R17/94V 4 mm
2. Achse - rechts / Zust.	Michelin	215/55/R17/94V 4 mm
Verkehrssicherheit:	Verkehrssicher
