RENAULT TRAFIC 2.0 DCI 120CP

SERIE ŞASIU: VF1FL000368442362

**Loc inspecție**  
Logistics Hub Expert Chitila

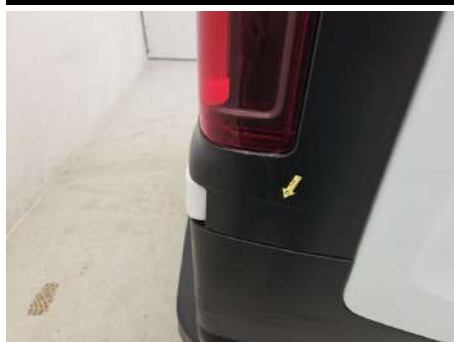
013	Ornament aripă / Spate dreapta	Zgâriat	Înlocuire

Ornament aripă / Spate dreapta / Zgâriat
