Zustandsbericht / Minderwertgutachten

Auftraggeber ALD AutoLeasing D GmbH Kooperationen, Nedderfeld 95, 22529 Hamburg
Besichtigung 03.12.2024

| Typ / Verkaufsbez. | Kona (OS)(2017->) / Kona Advantage Elektro 2WD | Aufbauart | Limousine |

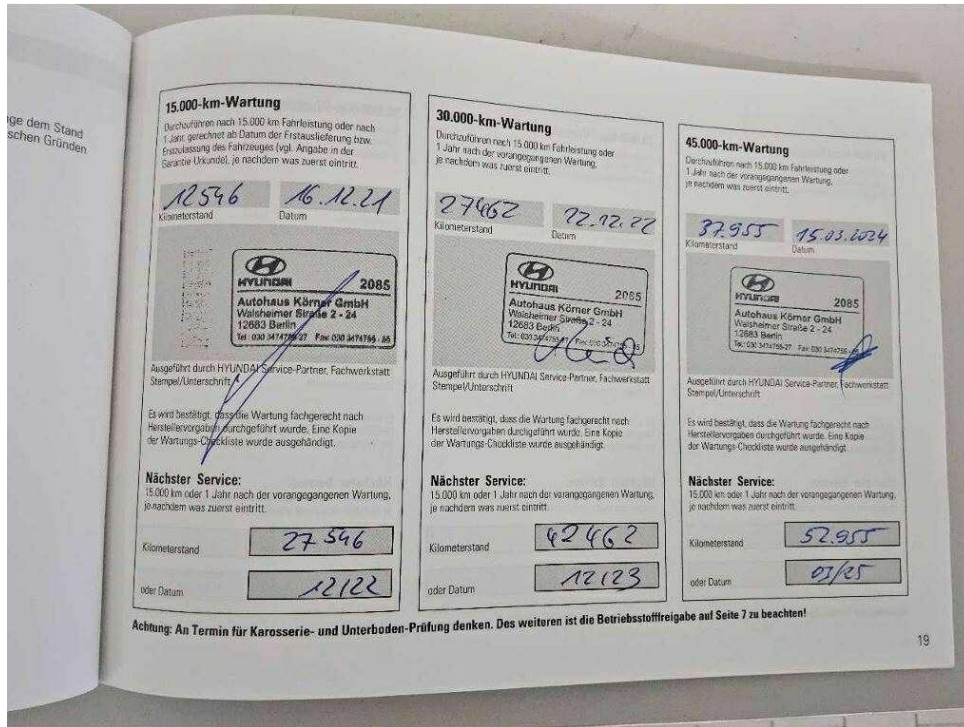
Bild 5 : Wartungsnachweise

Wartungsnachweis: lückenhaft
letzte Wartung: am 15.03.2024 bei Kilometerstand 37.955

1. Vorgeschriebene Service-Interwalle überschritten, dadurch Verlust der uneingeschränkten Herstellergarantie
2. Tür hinten rechts Einstieg, eingedellt, smart repair (Bild 11)
3. Dach, mehrfach eingedellt, drücken (Bild 8, 9, 10)
4. Tür vorne links, mehrfach eingedellt, drücken (Bild 7)
