Zustandsbericht

Kunde :	Allane SE HCBE	Amtl. Kennzeichen :	MSP-LY 67E
Berichtsnummer :	000000802563-DE926		
Referenznummer:	30821334

Hyundai Kona (OS)(2017->) Select Elektro 2WD

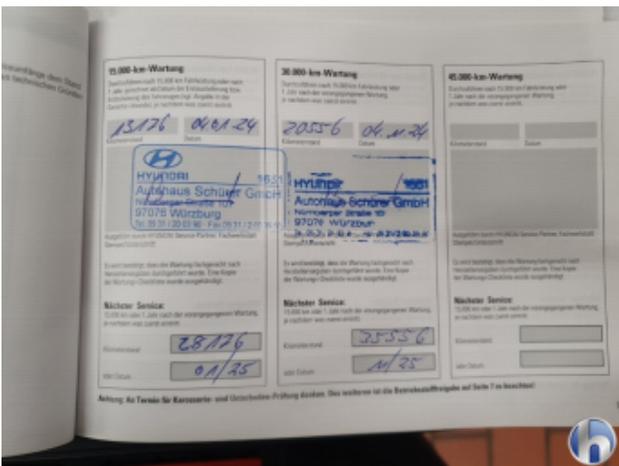
Serviceheft/Nachweis

Sonstiges		
	Bauteil	Schaden	Rep.-Art
3.	Herstellergarantie	Nicht Gepflegt	
4.	Reifen Vorne - Links	Nicht Verkehrssicher	Erneuern
5.	Reifen Vorne - Rechts	Nicht Verkehrssicher	Erneuern

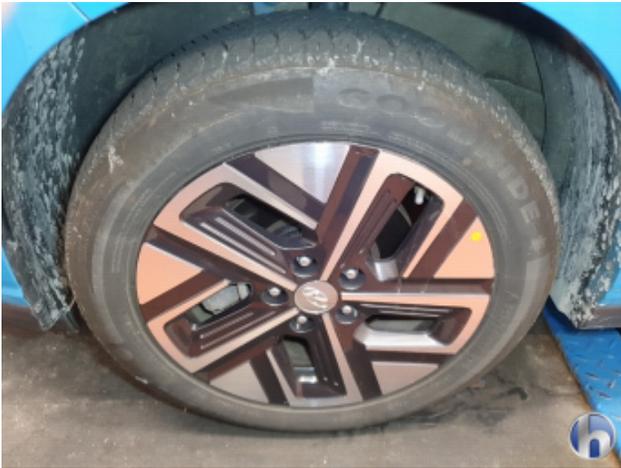
Felgen

Reifenart / Felgentyp:	Allwetterreifen	Aluminium original
1. Achse - links / Zust.	Anderer	215/55/R17/98V 3 mm
1. Achse - rechts / Zust.	Anderer	215/55/R17/98V 3 mm
2. Achse - links / Zust.	Anderer	215/55/R17/98V 5 mm
2. Achse - rechts / Zust.	Anderer	215/55/R17/98V 5 mm
Verkehrssicherheit:	Nicht verkehrssicher
