CITROEN C3

C3 PureTech 82 S&S BVM5 Live

VIN VF7SXHMRVKT720292

Résumé de l'inspection

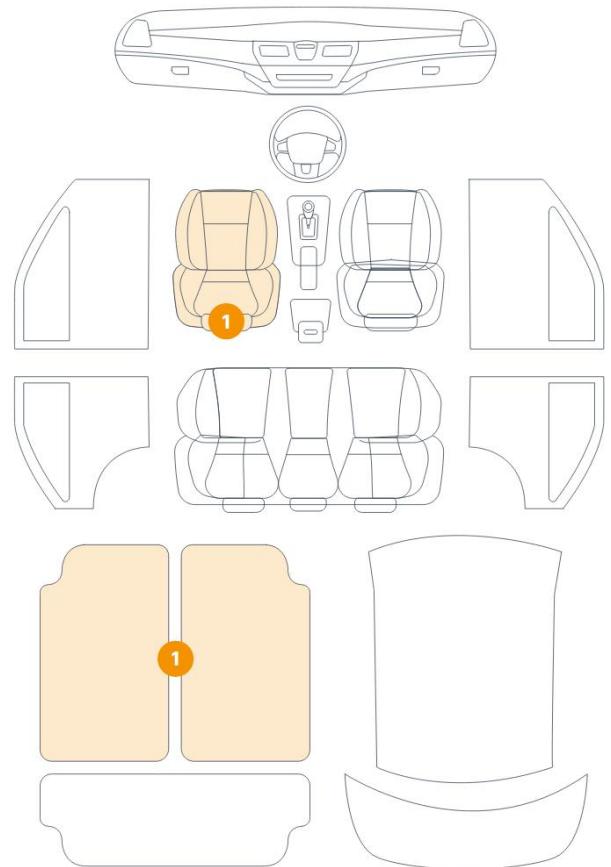
2 Dommages

Elément	Dommage	Commentaires
1 Capot	Enfoncement Zone de grêle	
2 Pavillon	Enfoncement Zone de grêle	
3 Tapis de sol	Sale	
4 Jante Avant Droite	Rayure	
5 Jante Avant Gauche	Rayure	
6 Jante Arrière Gauche	Rayure	
7 Jante Arrière Droite	Rayure	
8 Coffre Arrière Arrière	Enfoncement Bosse	
9 Aile Arrière Droit	Peinture Rayure Ligne	
10 Revêtement assise Avant Gauche	Tâché	
11 Porte Avant Gauche	Peinture Rayure Ligne	
12 Porte Avant Droite	Enfoncement Bosse
