RENAULT ESPACE

Espace dCi 160 Energy Twin Turbo Intens EDC

VIN VF1RFC00455383361
Immatriculation EC735LJ

Résumé de l'inspection

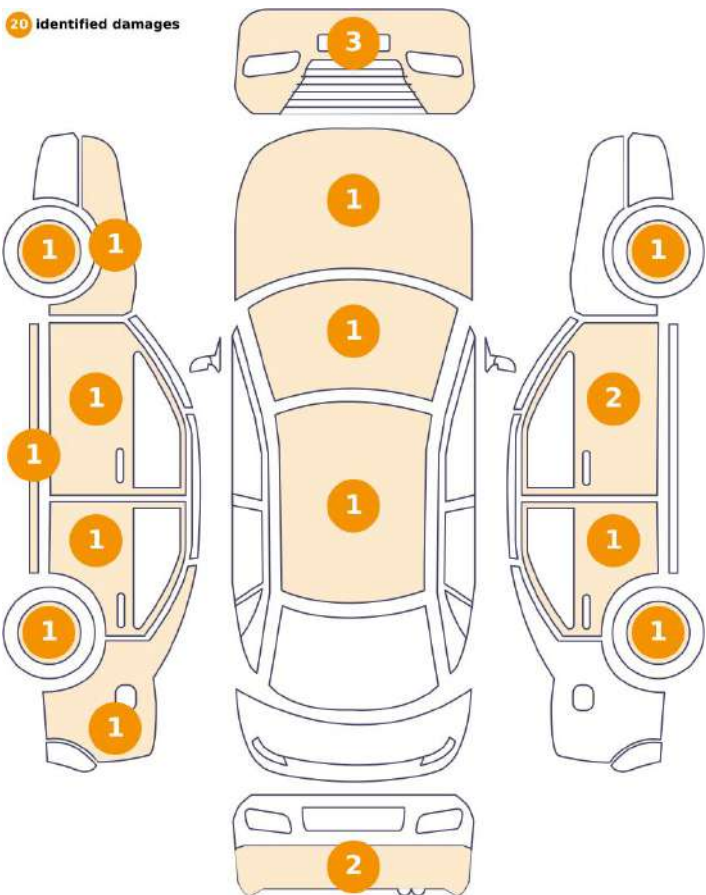
20 Identified damages

Élément	Domage	Commentaires
1 Porte Avant Droite	Peinture Eclat	
2 Jante Avant Gauche	Rayure	
3 Garniture de porte Avant Droit	Usé	
4 Capot	Peinture Rayure Ligne	
5 Coin de pare chocs Avant Gauche	Peinture Rayure Ligne	
6 Pavillon	Peinture Rayure Ligne	
7 Garniture de hayon Arrière	Usé	
8 Pare chocs Avant	Peinture Eclat	
9 Aile Arrière Gauche	Peinture Rayure Ligne	
10 Aile Avant Gauche	Peinture Rayure Ligne	
11 Garniture de porte Avant Gauche	Usé

12	Porte Arrière Droite	Enfoncement Bosse	Plus éclats zone gravillonnées sur l'ensemble du bas de la porte.
13	Garniture de porte Arrière Droit	Usé	
14	Garniture de porte Arrière Gauche	Usé	
15	Revêtement assise Avant Gauche	Usé	
16	Garniture coffre Arrière	Usé	
17	Bas de caisse Centre Gauche	Peinture Eclat	
18	Jante Arrière Gauche	Rayure	
19	Jante Avant Droite	Rayure	
20	Revêtement assise Avant Droit	Usé	
21	Porte Avant Gauche	Peinture Rayure Ligne	
22	Jante Arrière Droite	Rayure	
23	Boîte à gants	Usé	
24	Pare chocs Arrière	Peinture Rayure Ligne	
25	Coque de rétroviseur Avant Droite	Peinture Rayure Ligne	
26	Coin de pare chocs Arrière Gauche	Peinture Rayure Ligne	
27	Volant	Usé	
28	Coin de pare chocs Avant Droit	Peinture Rayure Ligne	
29	Porte Arrière Gauche	Peinture Rayure Ligne	
30	Pare brise Avant	Bris de glace et feux Impact
