## Zustandsbericht

| Berichtsnummer : | 0000000842733-DE926 | | |

#### Hyundai Kona (OS)(2017->) Trend Elektro 2WD

| Erstzulassung / Baujahr: | 19.05.2021 / 2020 | Besichtigungsdatum/-ort: | 16.05.2025 Siemensstr. 6,<br>63329 Egelsbach |

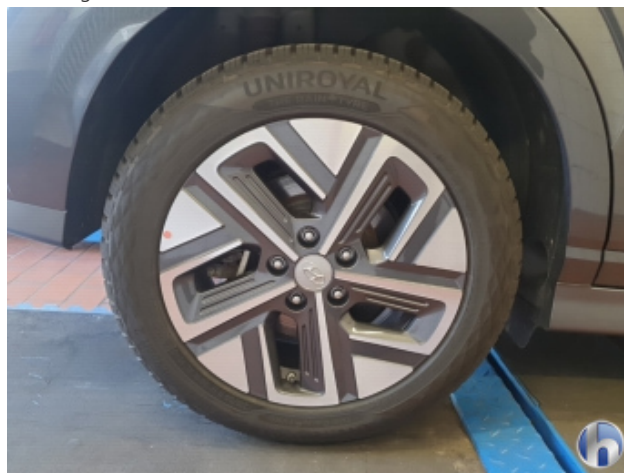
Bereifung

| Reifenart / Felgentyp: | Allwetterreifen | Aluminium original |
|---|---|---|
| Verkehrssicherheit: | Nicht verkehrssicher | |
