## Rücknahmegutachten

**Berichtsnr.:** 90025003863  
**Auftragsnummer:** b05a2afd-60d1-4aae-b7ba-f4f8a65a25df  
**Vertragsnummer:** 78387  
**Kunde:** Fleetpool GmbH  
Schanzenstr. 41d  
51063 Köln  
**Besichtigt durch:** German Gering  
**Besichtigt am:** 27.02.2025 um 15:16 Uhr  
**Nutzer/-in anwesend:** Ja  
**Standort:** ATN Autoterminal Neuss GmbH & Co. KG  
**Straße:** Danziger Str. 17-19  
41460 Neuss  
Deutschland  
**Fahrzeugart:** PKW / SUV / Geländewagen  
**Hersteller:** Mazda  
**Modell / Verkaufsbezeichnung:** MX-30 / Ad'vantage  
**Fahrzeugidentifizierungsnummer:** JMZDR1WBJ00203461

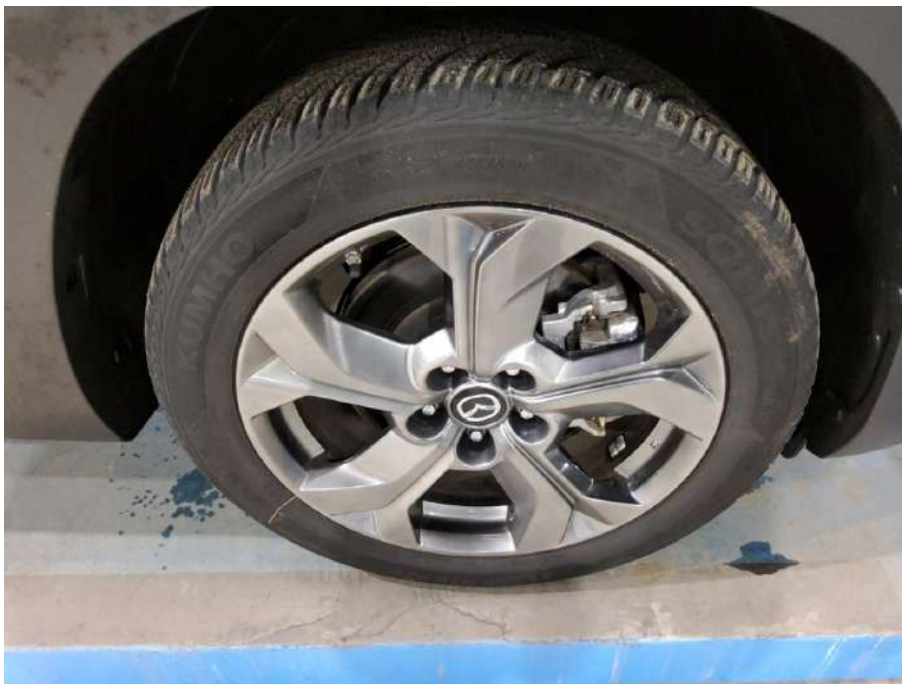
**Bild 8** Reifen

| <u>Position</u> | <u>Dimension</u> | <u>Hersteller</u> | <u>Bereifung</u> | <u>Profil</u> |
|---|---|---|---|---|
| Reifen 1. Achse links | 215/55 R18 99V | Kumho | Ganzjahr | 7 mm |

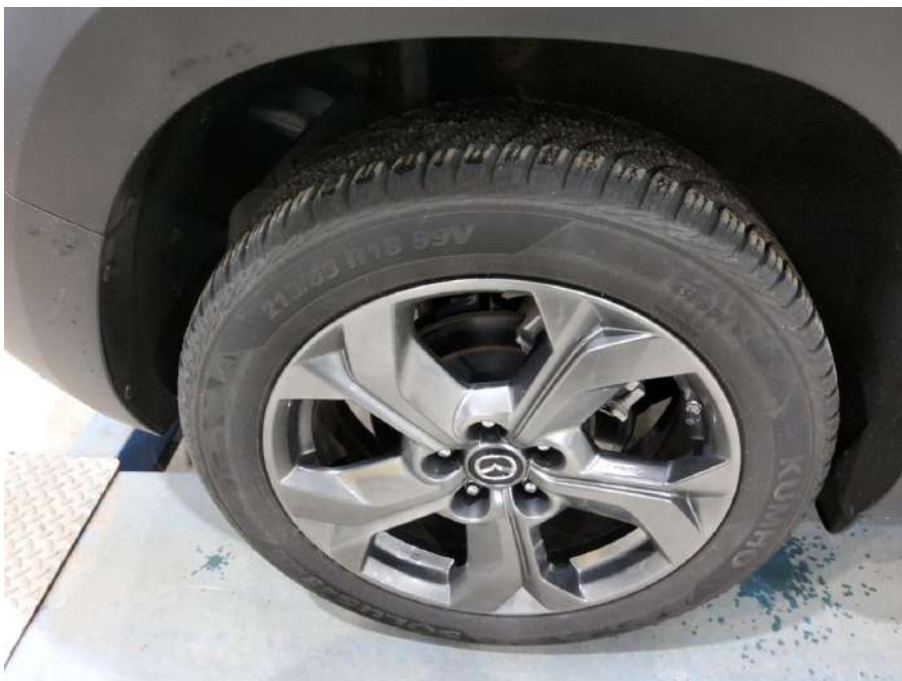
**Bild 9** Reifen

| <u>Position</u> | <u>Dimension</u> | <u>Hersteller</u> | <u>Bereifung</u> | <u>Profil</u> |
|---|---|---|---|---|
| Reifen 1. Achse rechts | 215/55 R18 99V | Kumho | Ganzjahr | 7 mm |

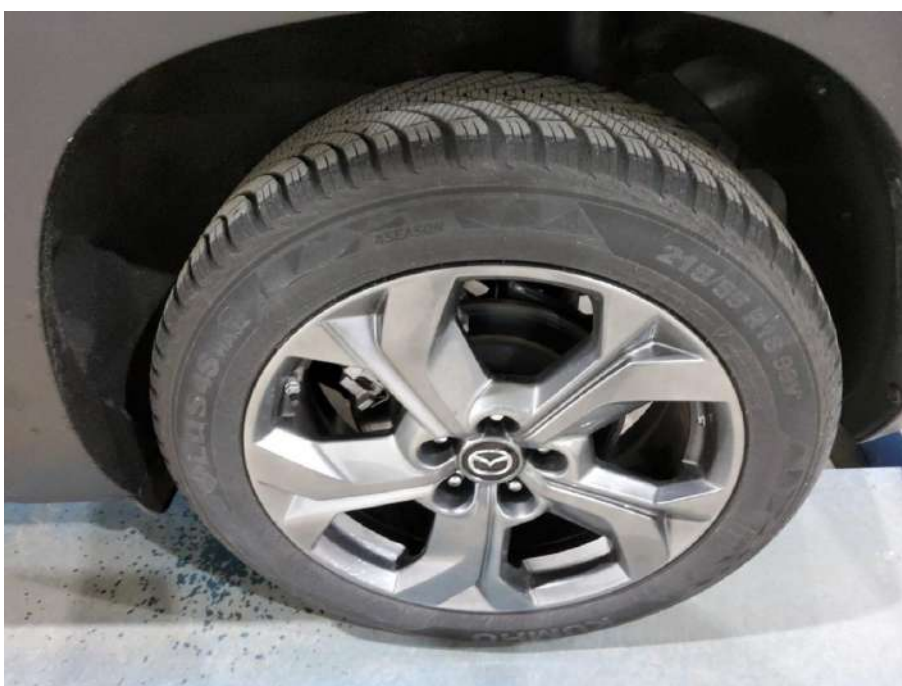
**Bild 10** Reifen

| <u>Position</u> | <u>Dimension</u> | <u>Hersteller</u> | <u>Bereifung</u> | <u>Profil</u> |
|---|---|---|---|---|
| Reifen 2. Achse links | 215/55 R18 99V | Kumho | Ganzjahr | 7 mm |

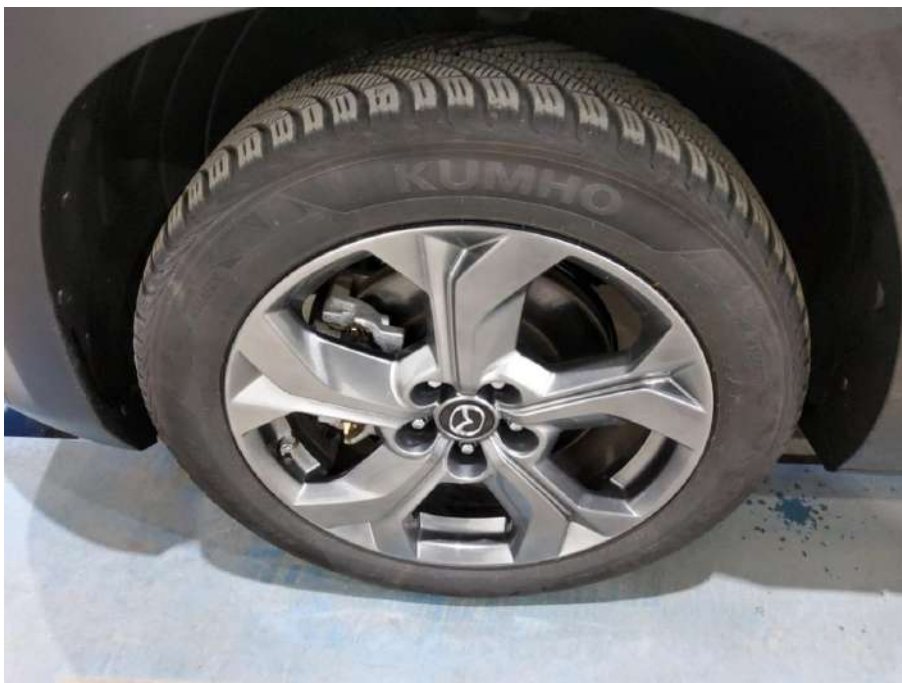
**Bild 11** Reifen

| <u>Position</u> | <u>Dimension</u> | <u>Hersteller</u> | <u>Bereifung</u> | <u>Profil</u> |
|---|---|---|---|---|
| Reifen 2. Achse rechts | 215/55 R18 99V | Kumho | Ganzjahr | 7 mm |
