Wertgutachten

Berichtsnummer :	0000000829094-DE967	Vertragsnummer :	89688089
Amtl. Kennzeichen :	NF-HT 202E	Referenznummer:	30874859

Hyundai Kona (OS)(2017->) Edition 30+ Elektro 2WD

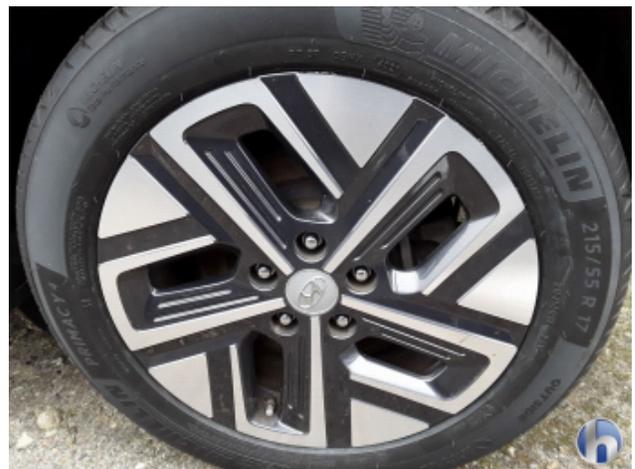
Bereifung

Reifenart / Felgentyp:	Sommerreifen	Aluminium original
1. Achse - links / Zust.	Michelin	215/-/R17/-- 6 mm
1. Achse - rechts / Zust.	Michelin	215/-/R17/-- 6 mm
2. Achse - links / Zust.	Michelin	215/-/R17/-- 6 mm
2. Achse - rechts / Zust.	Michelin	215/-/R17/-- 6 mm
Verkehrssicherheit:	Verkehrssicher
