Vermarktungsbericht

Auftraggeber ALD AutoLeasing D GmbH Kooperationen, Nedderfeld 95, 22529 Hamburg
Besichtigung 19.12.2025

Erstzulassung	27.05.2022	Letzte Zulassung	27.05.2022
Fahrzeugart	Personenkraftwagen	Hersteller	Kia
Typ / Verkaufsbez.	Niro (DE)(2016->) / e-Niro	Aufbauart	Kombi
Türen	Spirit 64 kWh	Sitzplätze	5
Fahrzeug-Ident.-Nr.	KNACC81GFN5146651	HSN / TSN	2233 / AAK
DAT Europa-Code®	014250423200002	DAT Marktindex	DE002 6248
Km-Stand abgelesen	153187	Nächste HU §29 StVZO	05 / 2027
Energiequelle / Kraftstoff	Elektro	Leistung (kW)	29
Schadstoffklasse:	2017/1151;WLTP;reine	Antriebsart	Frontantrieb
Getriebe / Gänge	Elektrofz		
Farbe / Farbe	Automatik / 1	Felgen	Leichtmetall
	Schwarz / Metallic / ABP /		
	Schwarz		
	Es wird unterstellt, dass die Gesamtlaufleistung dem abgelesenen Km-Stand entspricht.

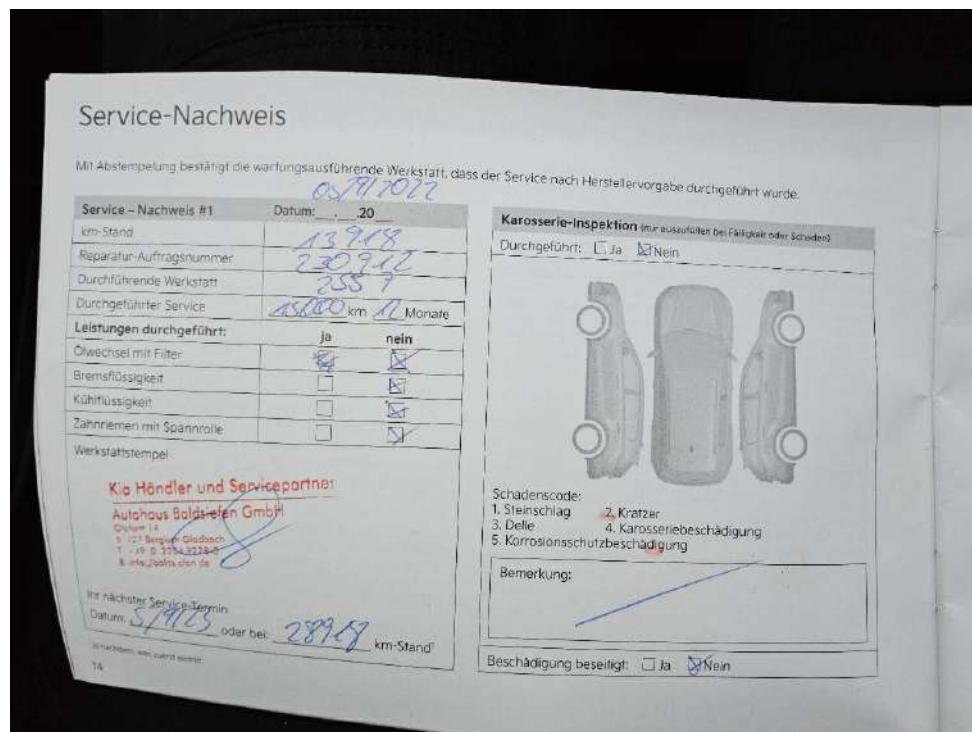
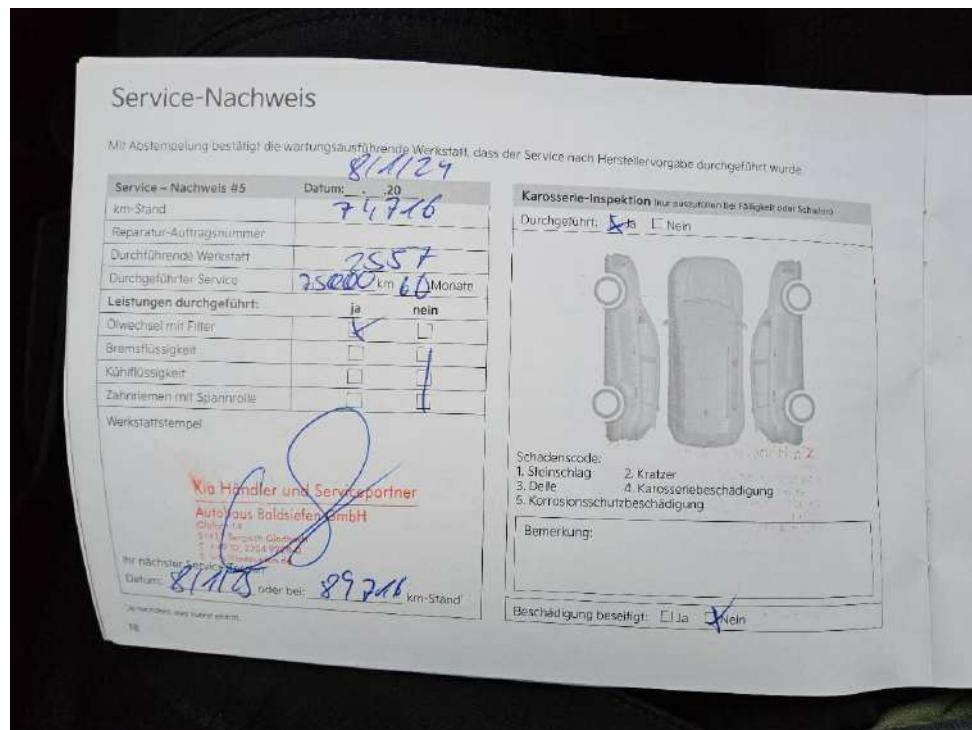
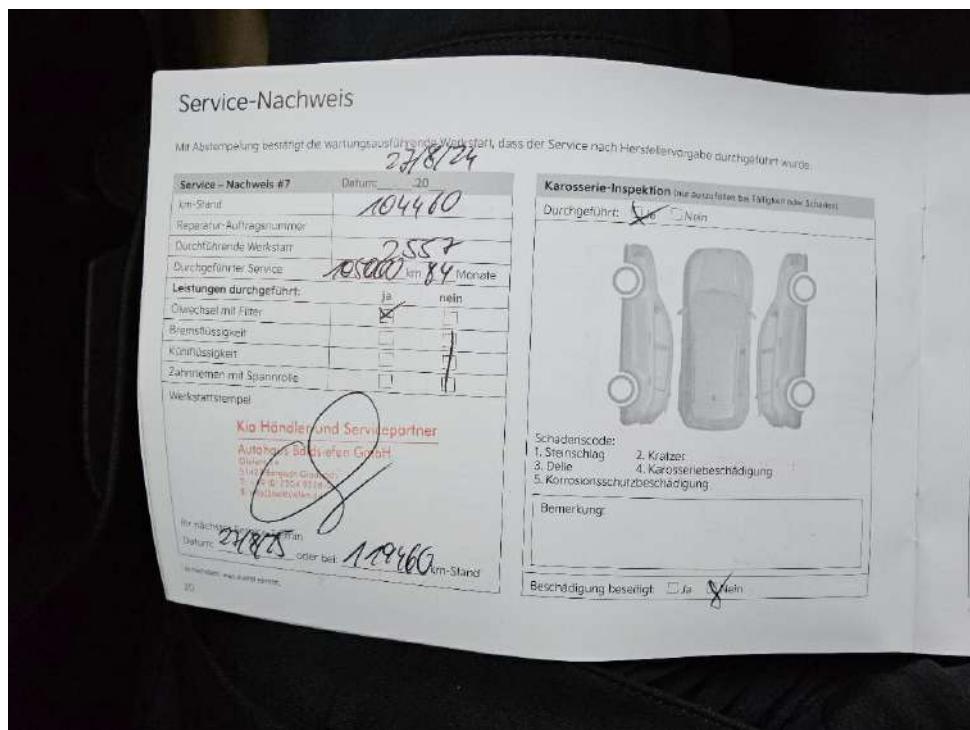
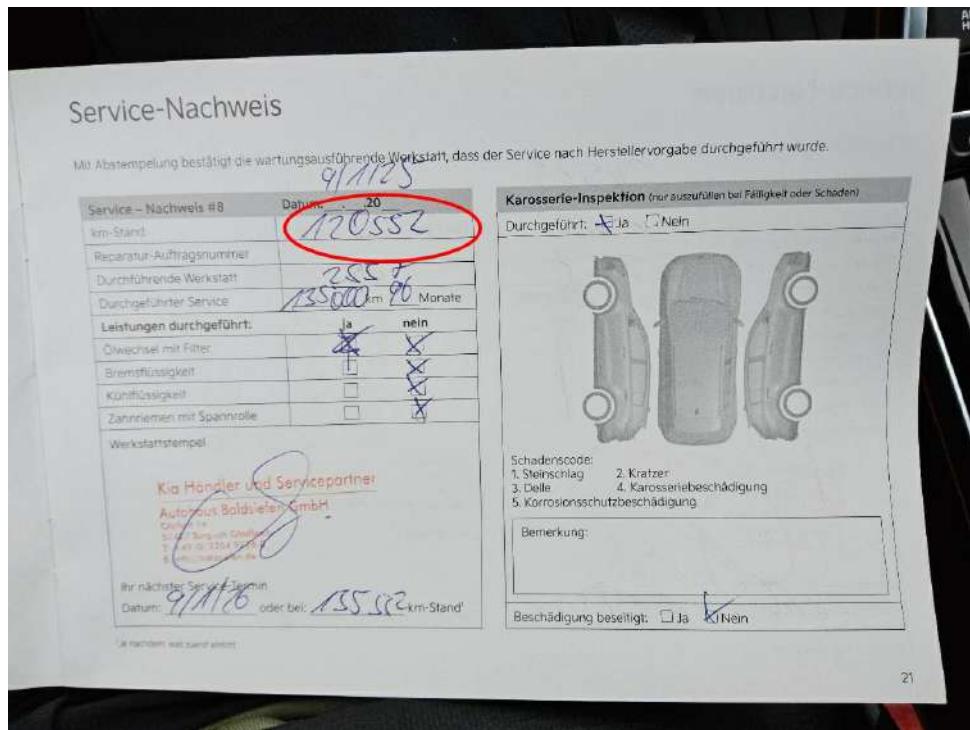
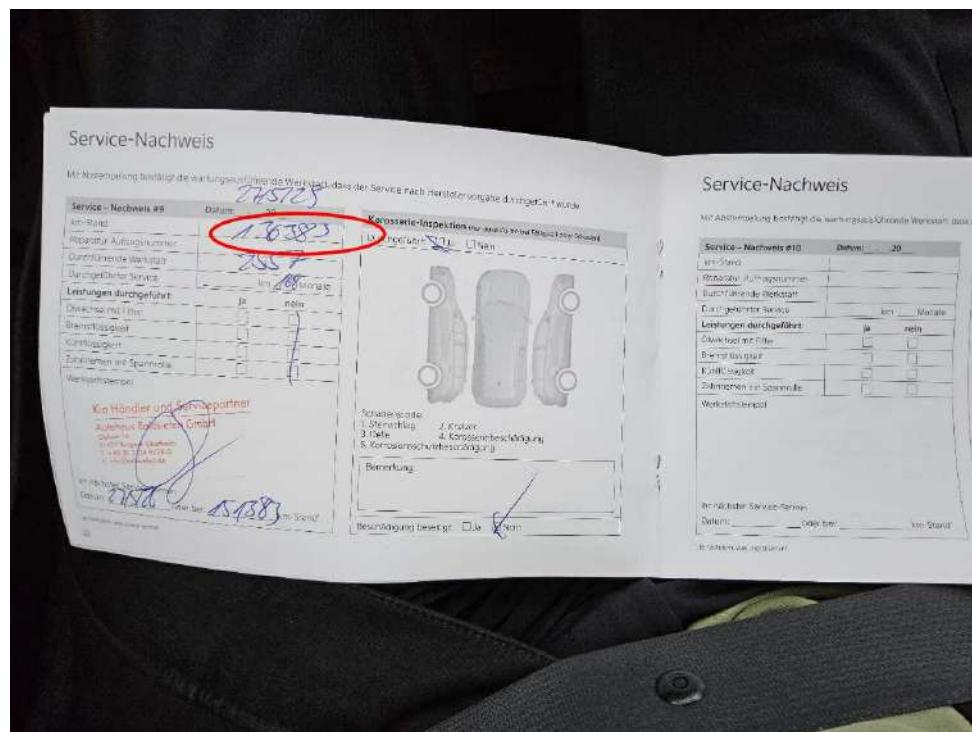
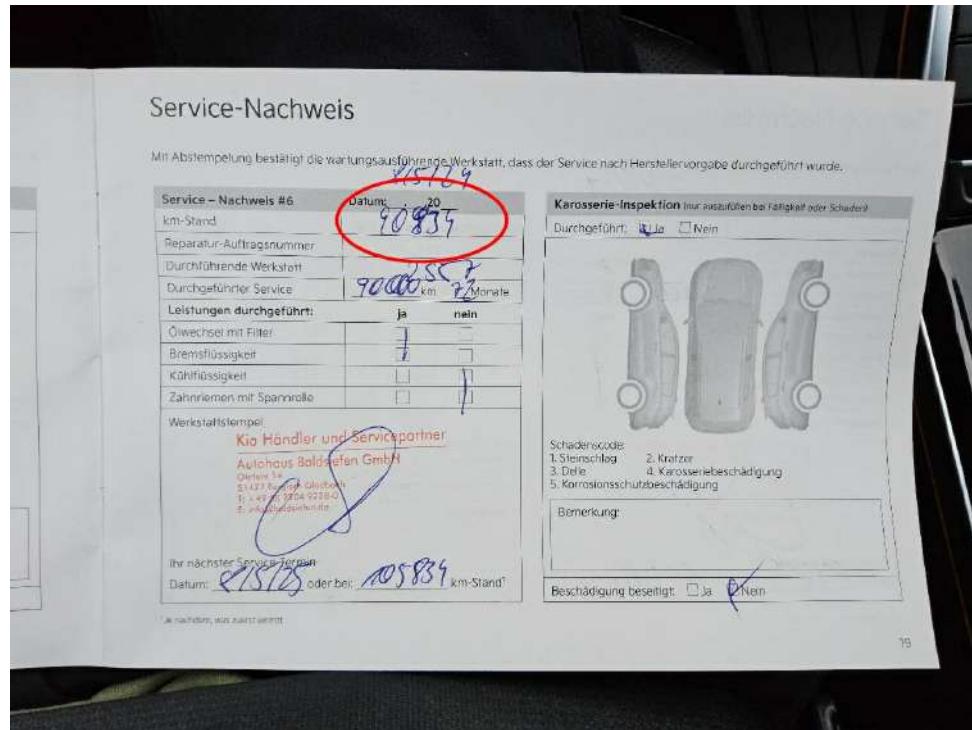
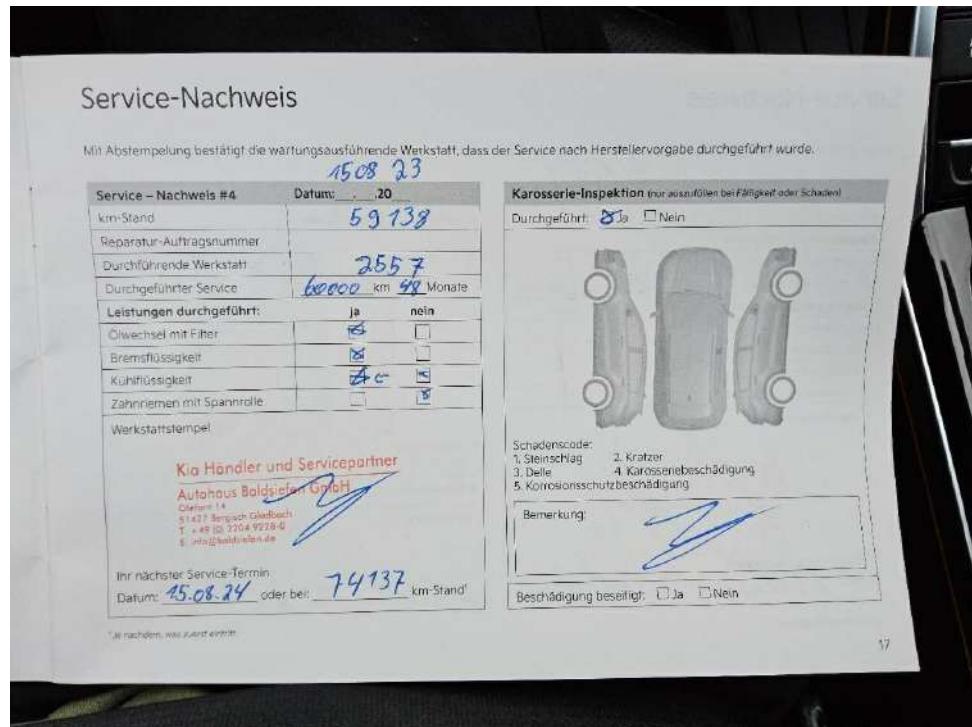
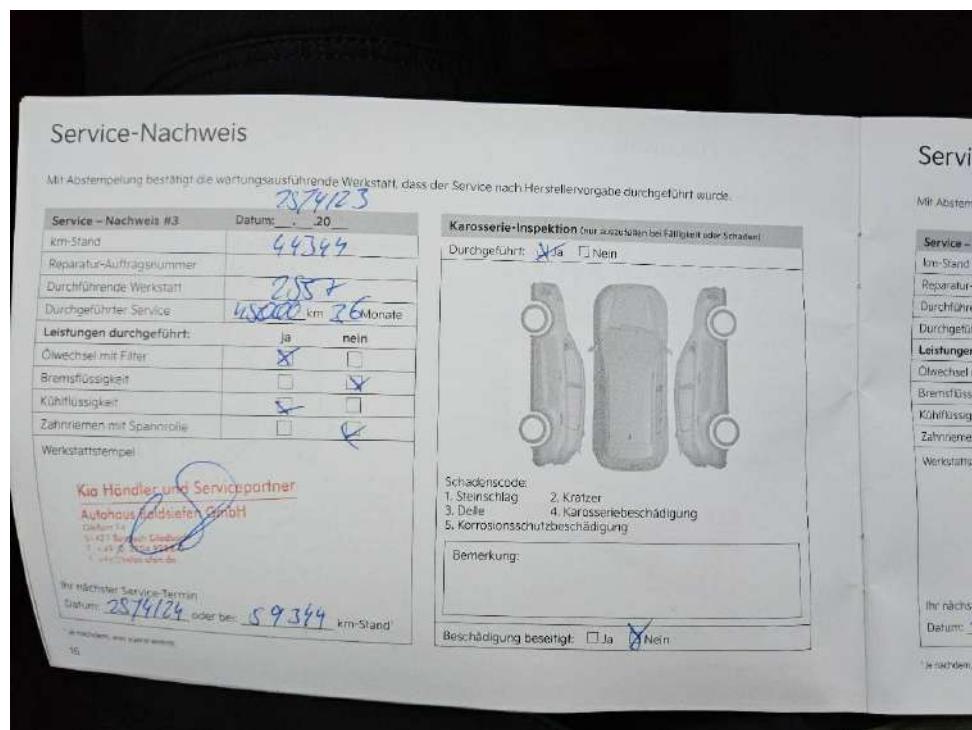
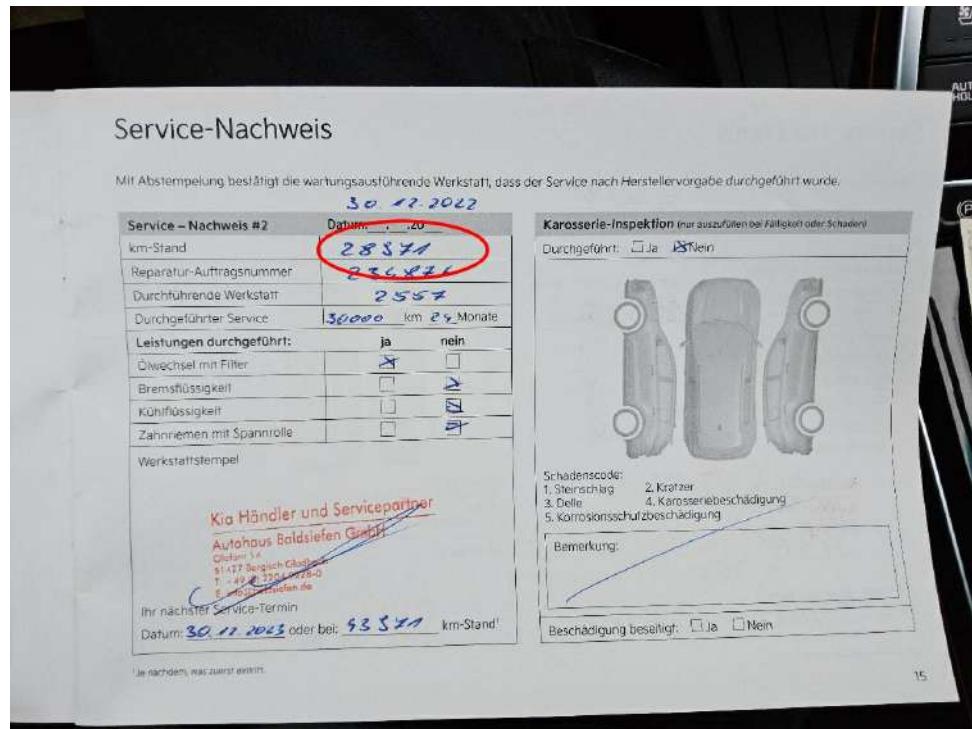
Wartungsnachweis: lückenhaft
letzte Wartung: am 27.05.2025 bei Kilometerstand 136.383

Bild 7 : Wartungsnachweise
Wartung

1. Wartung fällig, durchführen
2. Tür hinten links Lackierung, zerkratzt,
smart repair (Bild 20, 21)
3. Tür vorne links Lackierung, zerkratzt,
Gebrauchsspur
4. Stoßfänger vorne Lackierung, zerkratzt,
smart repair (Bild 17)
