RENAULT GRAND SCENIC  
Grand Scenic dCi 110 Energy FAP eco2  
Bose Edition 7 pl

VIN VF1JZ89BH54546492  
Immatriculation EA861YV

Résumé de l'inspection

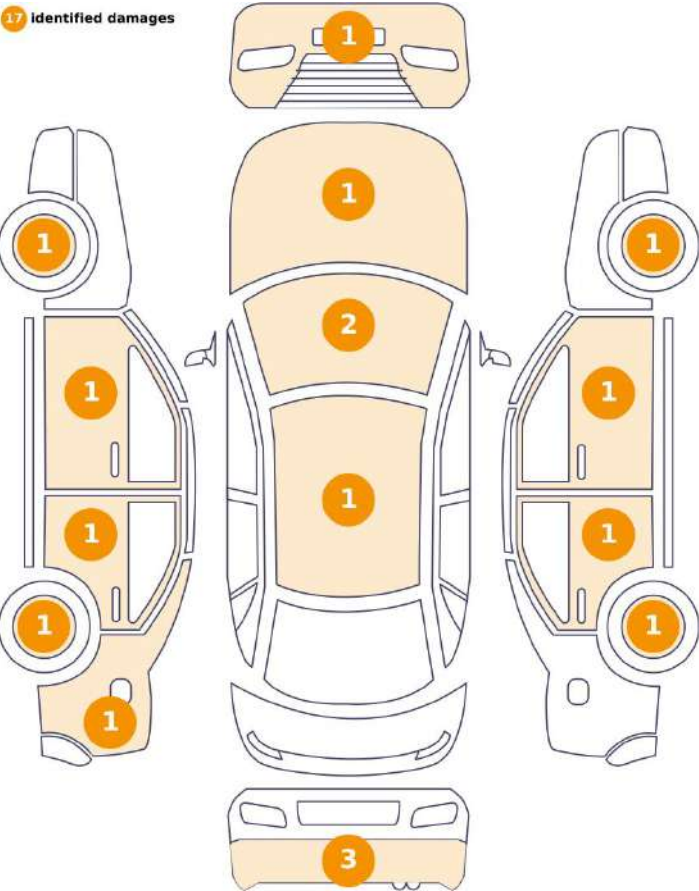
17 Identified damages
