Wertgutachten

Berichtsnummer :	000000840408-DE967	Vertragsnummer :	68063090
Amtl. Kennzeichen :	OH-DJ 215E	Referenznummer:	30938986

Hyundai Kona (OS)(2017->) Trend Elektro 2WD

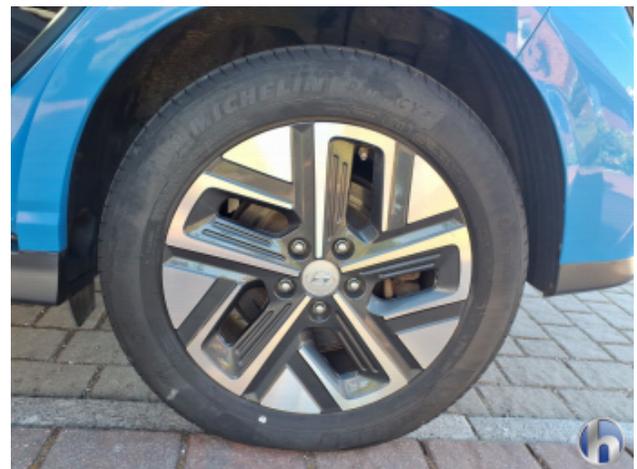
Bereifung

Sommerreifen	Aluminium original
Reifenart / Felgentyp:		
1. Achse - links / Zust.	-	215/55/R17/-- 6 mm
1. Achse - rechts / Zust.	-	215/55/R17/-- 6 mm
2. Achse - links / Zust.	-	215/55/R17/-- 4 mm
2. Achse - rechts / Zust.	-	215/55/R17/-- 4 mm
Verkehrssicherheit:	Verkehrssicher

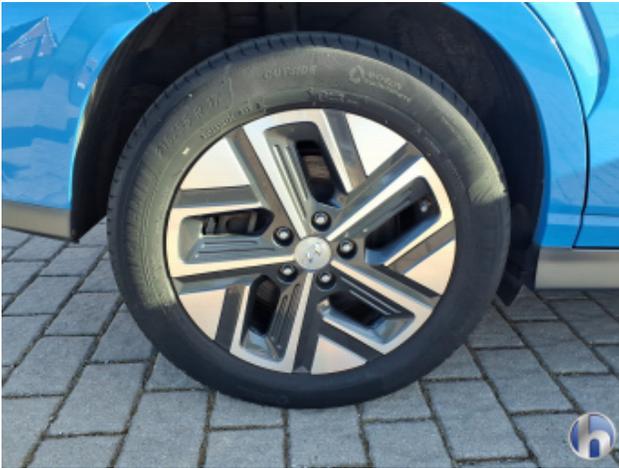
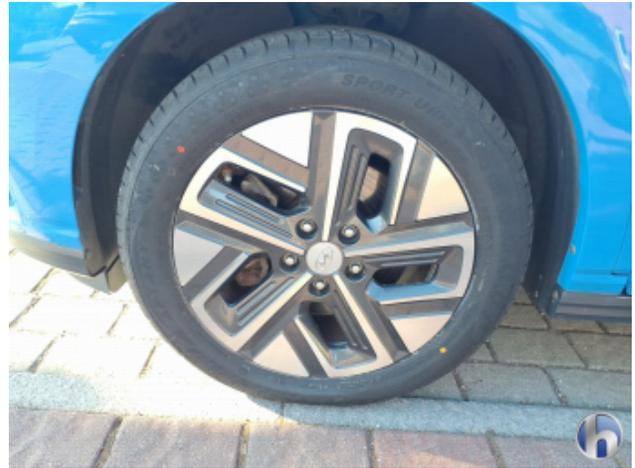
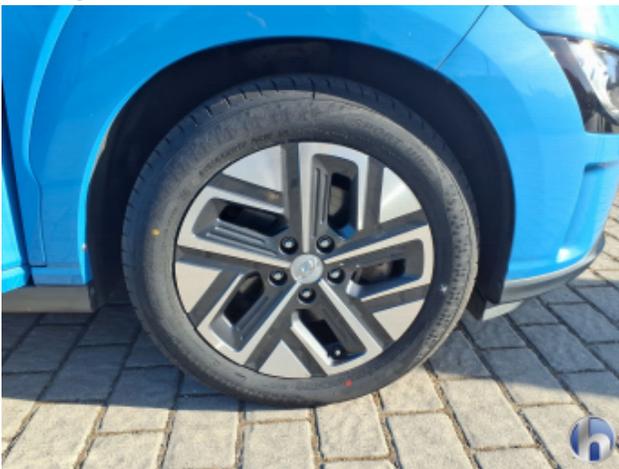
Bereifung

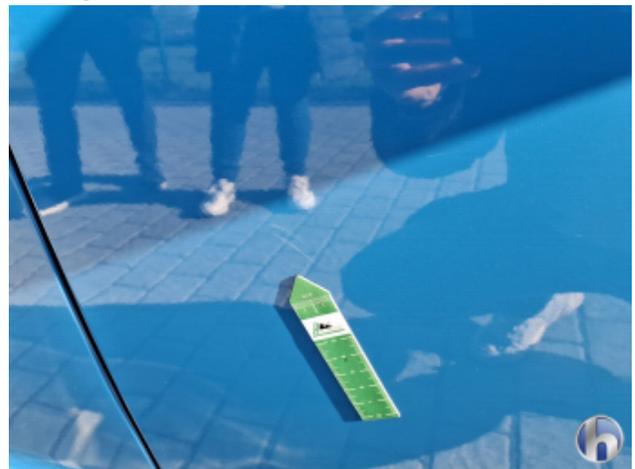
Kratzer - Smart Repair 120,00 € / 120,00 €

Karosserie außen	Bauteil	Schaden	Rep.-Art	Rep.-Höhe	Berechnung	
1.	Tür Vorne - Rechts	Kratzer	Smart Repair	120,00 €	Voll	120,00 €
2.	Felge Vorne - Rechts	Kratzer	Smart Repair	100,00 €	Voll	100,00 €

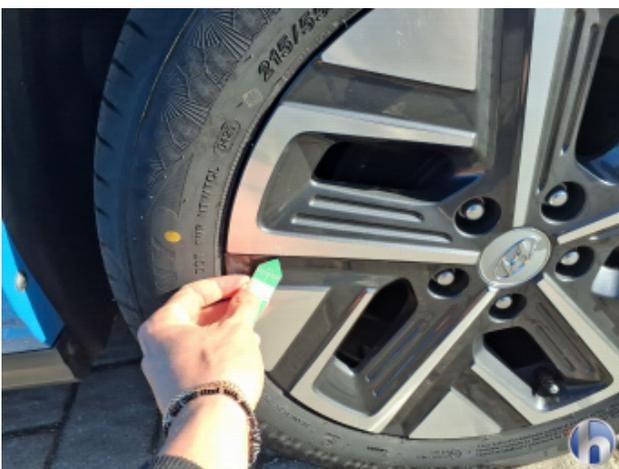
2. Felge Vorne - Rechts

Kratzer - Smart Repair 100,00 € / 100,00 €

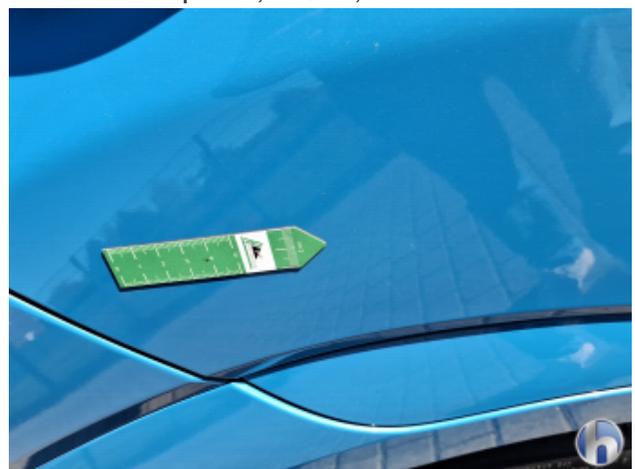
Oberflächenkratzer - Aufbereiten / Polieren 0,00 € / 0,00 €

3.	Tür Hinten - Rechts	Oberflächenkratzer	Aufbereiten / Polieren	0,00 €	Ohne	0,00 €
4.	Tür Hinten - Links	Kratzer	Smart Repair	120,00 €	Voll	120,00 €
5.	Windschutzscheibe	Steinschlag	Erneuern	1.061,00 €	Voll	1.061,00 €

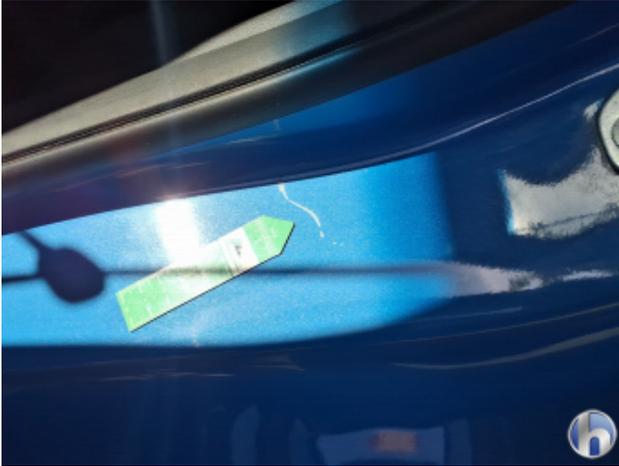
4. Tür Hinten - Links
Kratzer - Smart Repair 120,00 € / 120,00 €

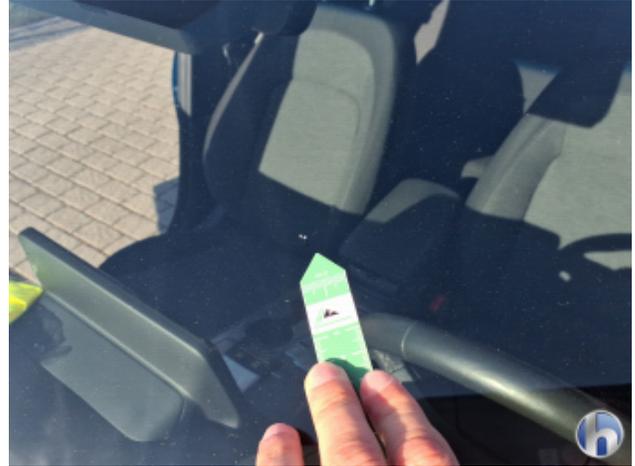
5. Windschutzscheibe
Steinschlag - Erneuern 1.061,00 € / 1.061,00 €

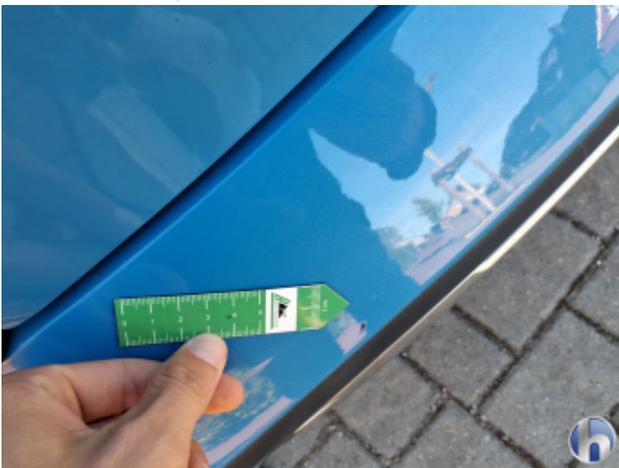
6. Stoßfänger Hinten
Kratzer - Smart Repair 120,00 € / 120,00 €

6.	Stoßfänger Hinten	Kratzer	Smart Repair	120,00 €	Voll	120,00 €
7.	Felge Hinten - Links	Kratzer	Smart Repair	100,00 €	Voll	100,00 €
8.	Seitenwand - Hinten - Rechts	Oberflächenkratzer	Aufbereiten / Polieren	0,00 €	Ohne	0,00 €

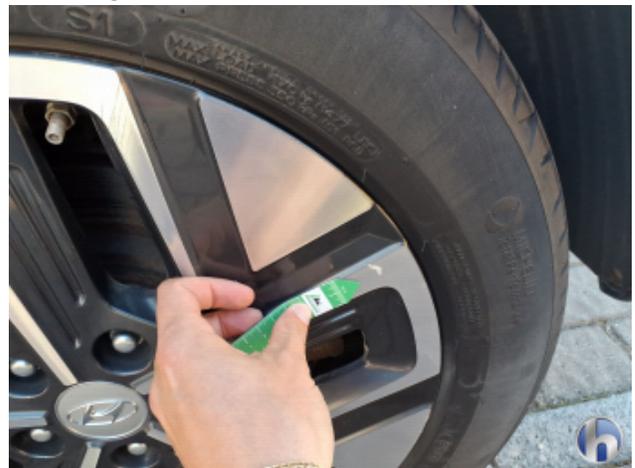
7. Felge Hinten - Links
Kratzer - Smart Repair 100,00 € / 100,00 €

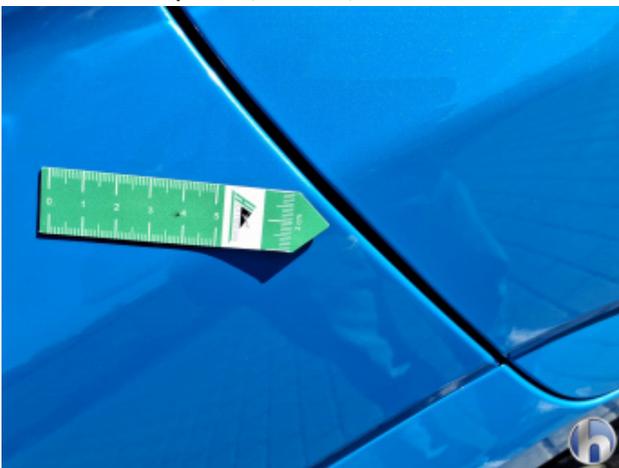
8. Seitenwand - Hinten - Rechts
Oberflächenkratzer - Aufbereiten / Polieren 0,00 € / 0,00 €

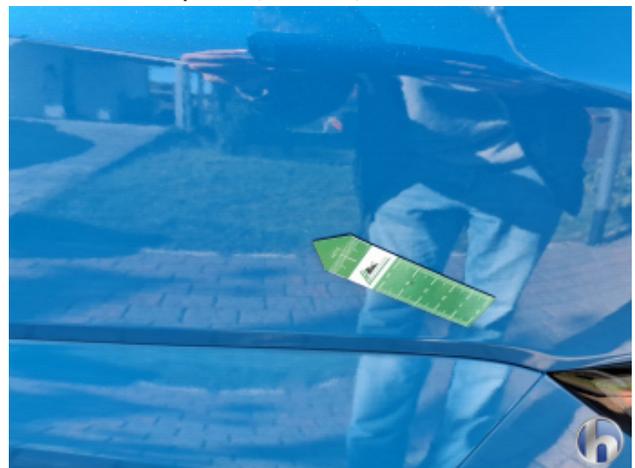
9. Seitenwand - Hinten - Links
Oberflächenkratzer - Aufbereiten / Polieren 0,00 € / 0,00 €

9.	Seitenwand - Hinten - Links	Oberflächenkratzer	Aufbereiten / Polieren	0,00 €	Ohne	0,00 €
10.	Felge Hinten - Rechts	Kratzer	Smart Repair	100,00 €	Voll	100,00 €

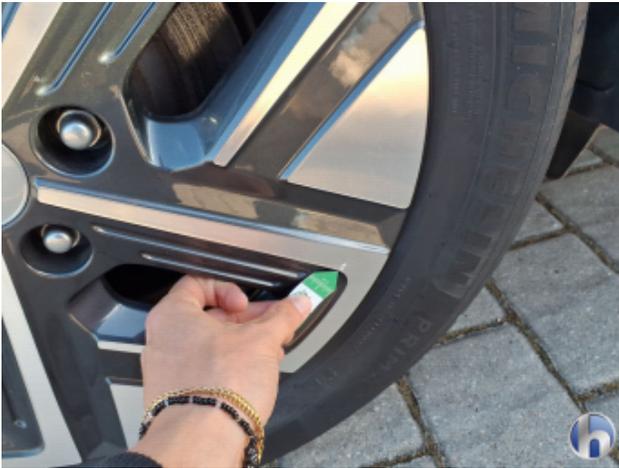
10. Felge Hinten - Rechts
Kratzer - Smart Repair 100,00 € / 100,00 €

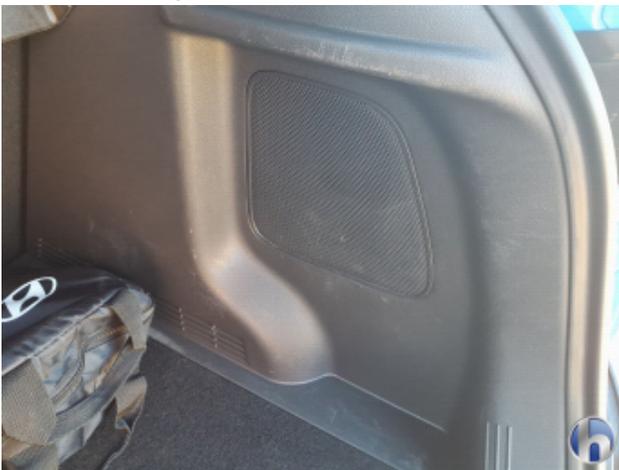
12. Heckklappenverkleidung
Gebrauchsspuren - Ohne Reparatur 0,00 € / 0,00 €

12.	Heckklappenverkleidung	Gebrauchsspuren	Ohne Reparatur	0,00 €	Ohne	0,00 €
Zwischensumme:				0,00 €		0,00 €

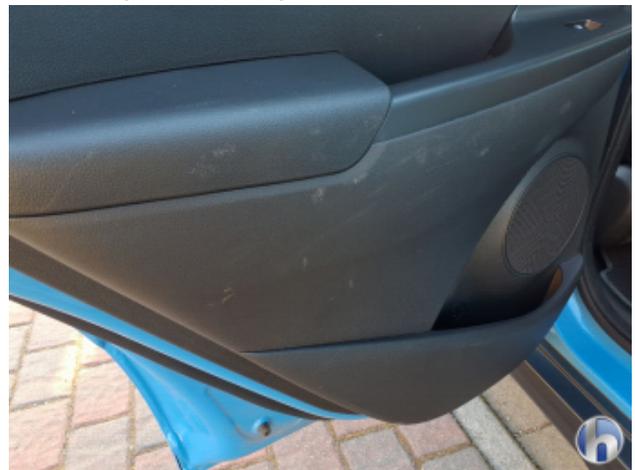
13. Sitz Innenraum links hinten
Gebrauchsspuren - Ohne Reparatur 0,00 € / 0,00 €

13.	Sitz Innenraum links hinten	Gebrauchsspuren	Ohne Reparatur	0,00 €	Ohne	0,00 €
14.	Schlüssel fehlt- Austausch der Schließenanlage notwendig.			750,00 €	Voll	750,00 €
