RENAULT TRAFIC 2.0 DCI 120CP

SERIE ŞASIU: VF1FL000368442362

**Loc inspecție**  
Logistics Hub Expert Chitila

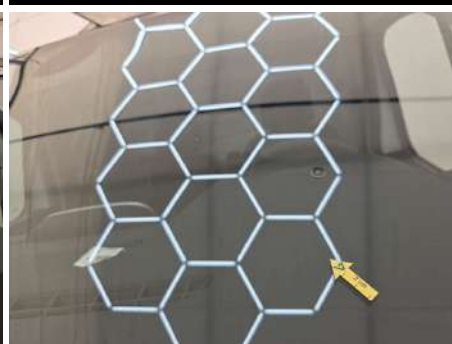
008	Parbriz / -	Ciobit	Înlocuire

Parbriz / - / Ciobit

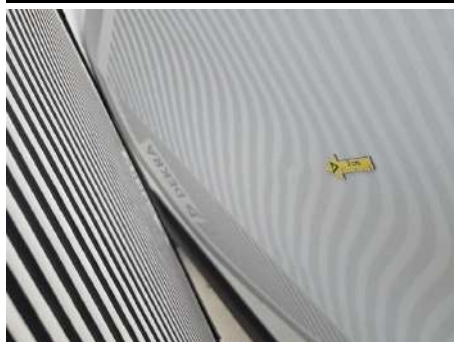
014	Aripă / Spate dreapta	Înfundat	Reparație

Aripă / Spate dreapta / Înfundat

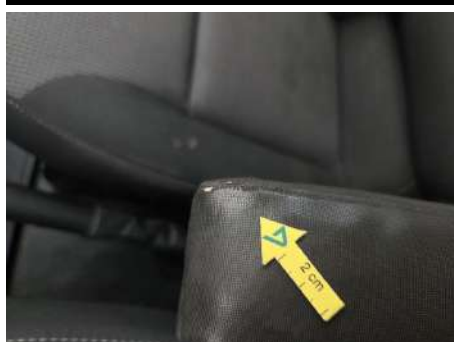
022	Cotieră scaun / Față stânga	Perforat	Înlocuire

Cotieră scaun / Față stânga / Perforat
