**DEKRA CZ a.s.**

**ARVAL CZ s.r.o.**

| RZ: | <b>8AN5143</b> | VIN: | VF1WK000266845148 |
| Model vozidla: | Renault Kangoo 2 (2008) | Provedení: | Kangoo 1.5BdCi 95 Zen 5d |

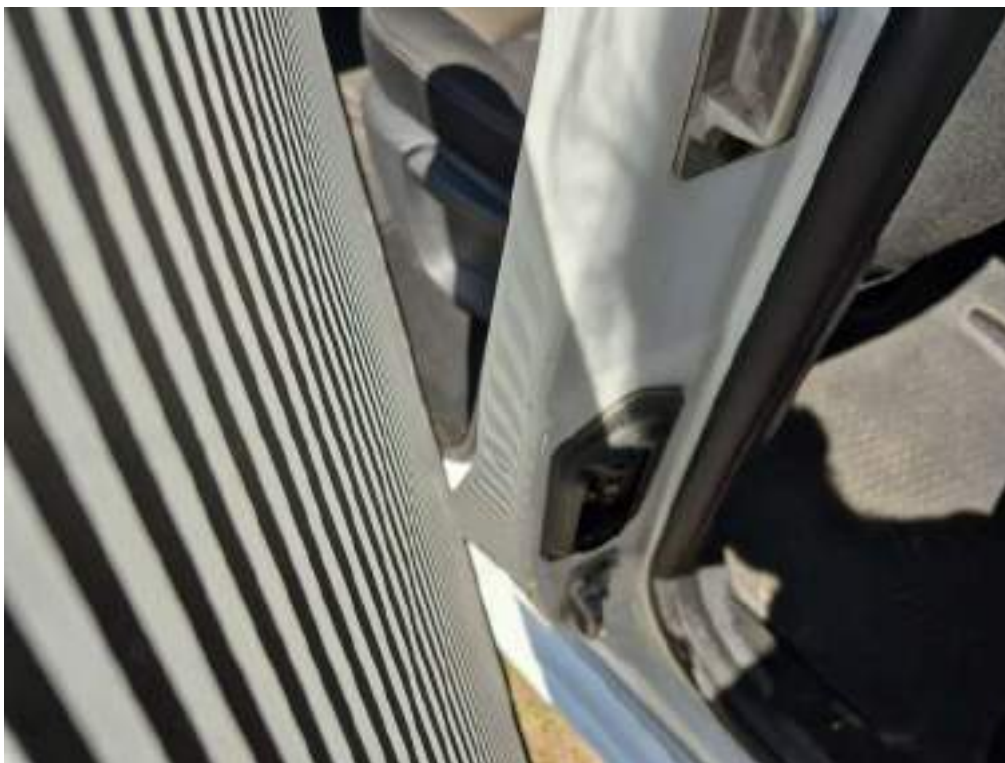
Viz popis k poškození č. 2

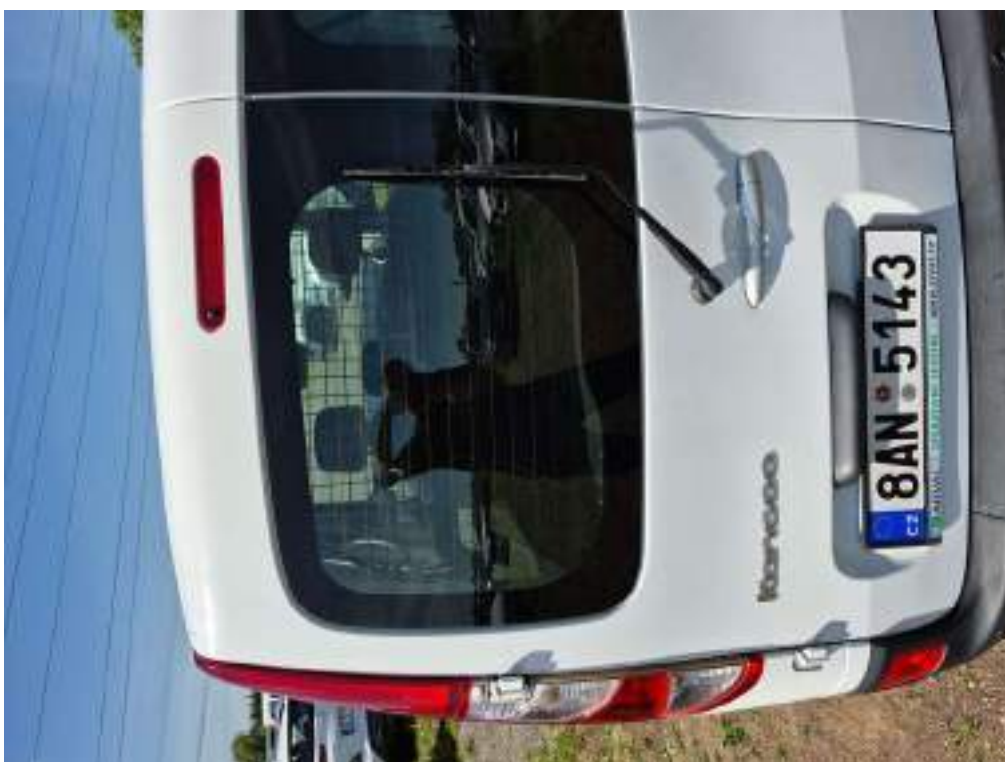
**3 Dveře zadní nákladové L křídlo - Škrábance**  
Umístění: Exteriér (vnější prostor)

Poznámka: + nadstandardní prvek  
(samolepka z vnitřní strany dveří)

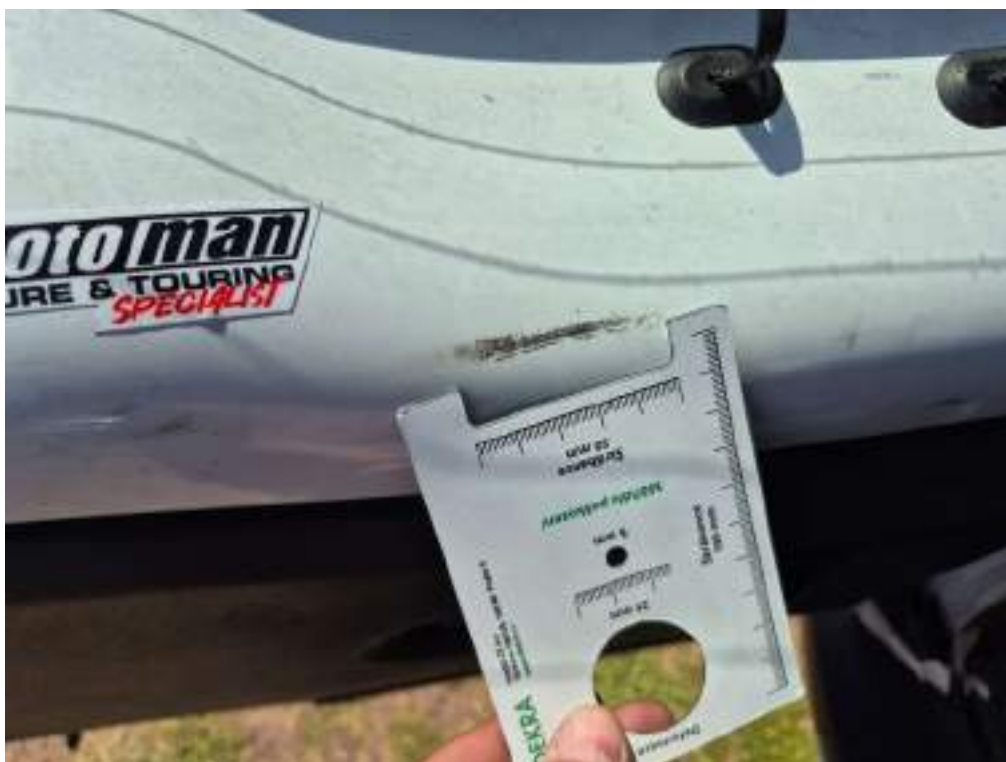
Viz popis k poškození č. 3

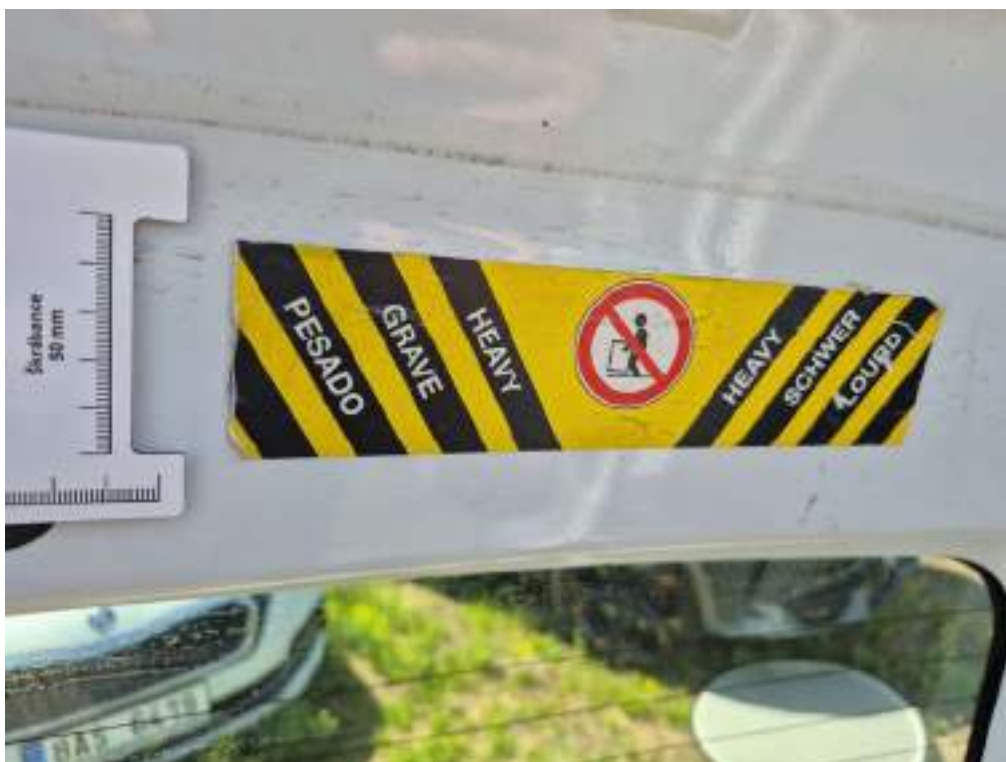
Viz popis k poškození č. 3

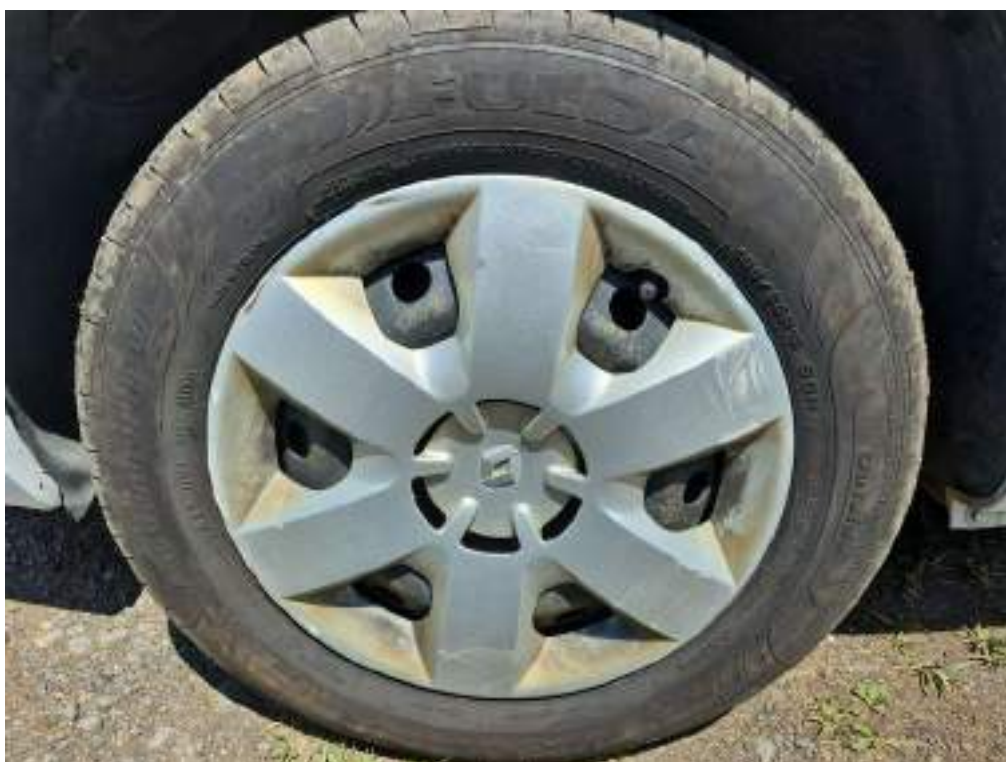
**4** Kryt LP kola - Prasklina  
Umístění:

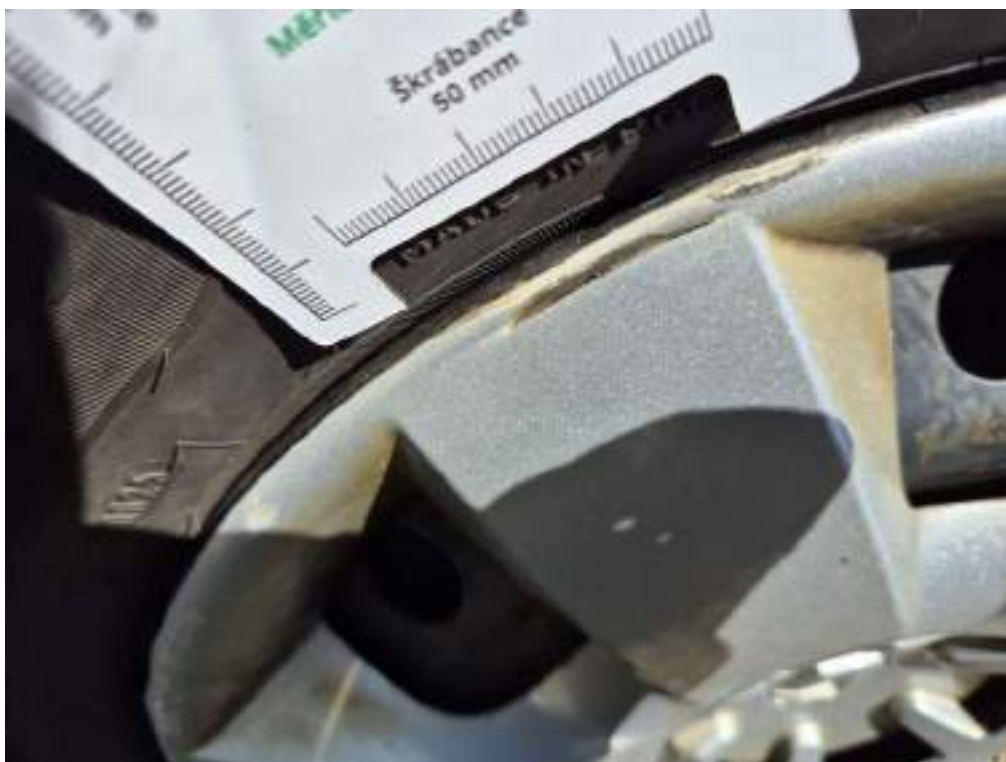
Viz popis k poškození č. 4

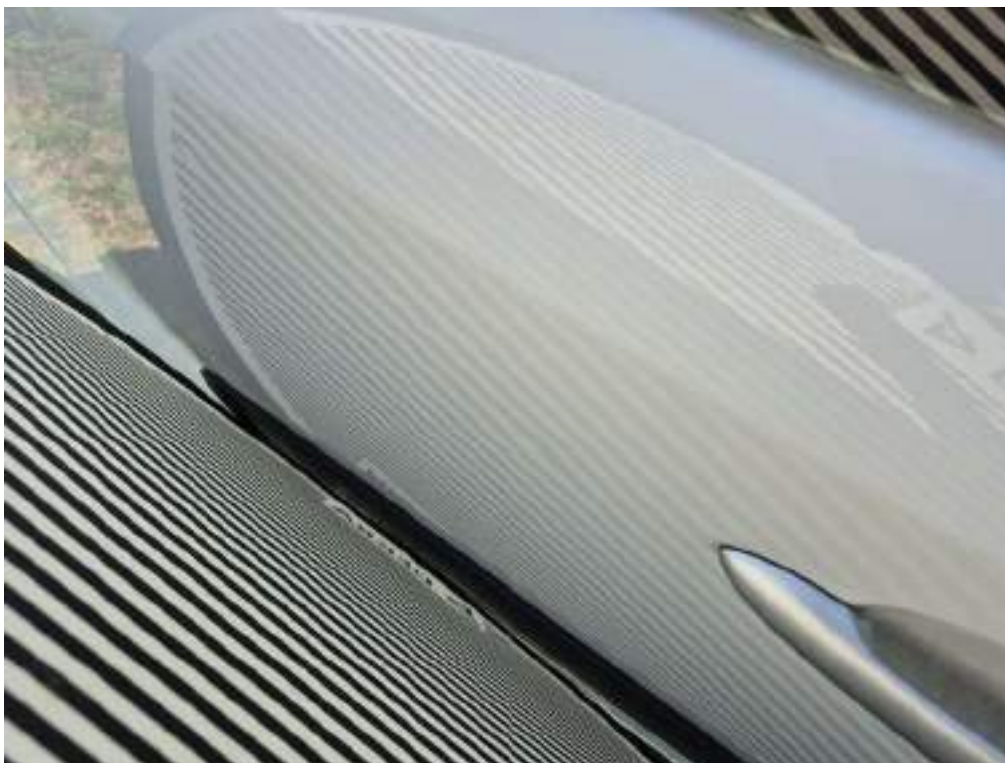
Viz popis k poškození č. **7**

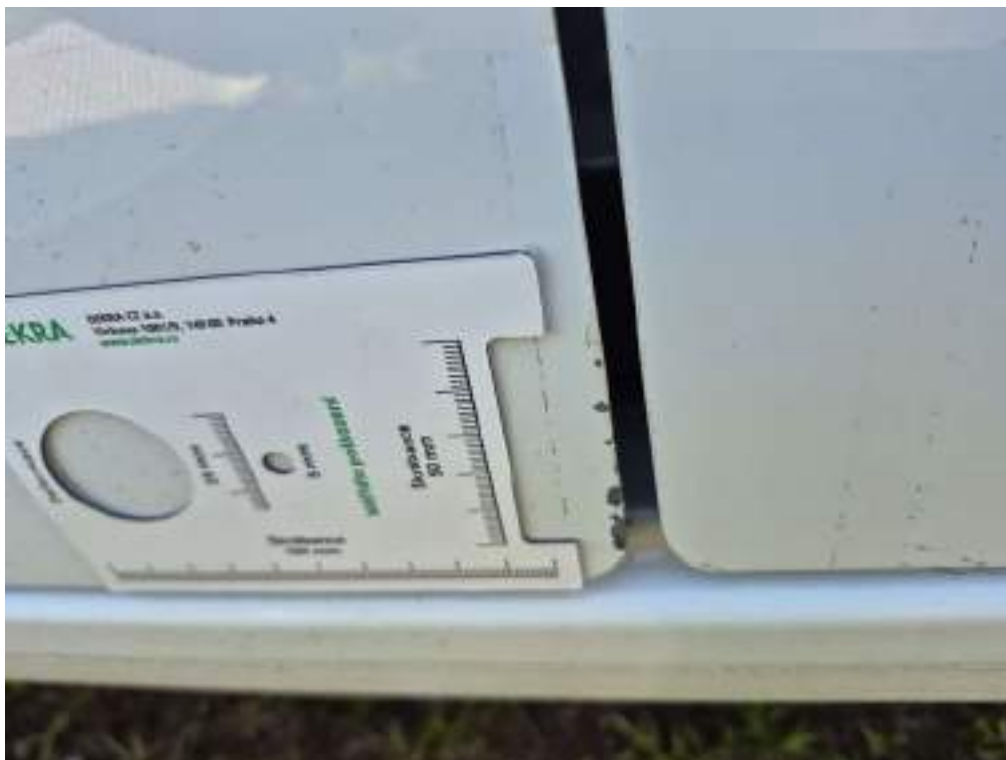
Viz popis k poškození č. 7

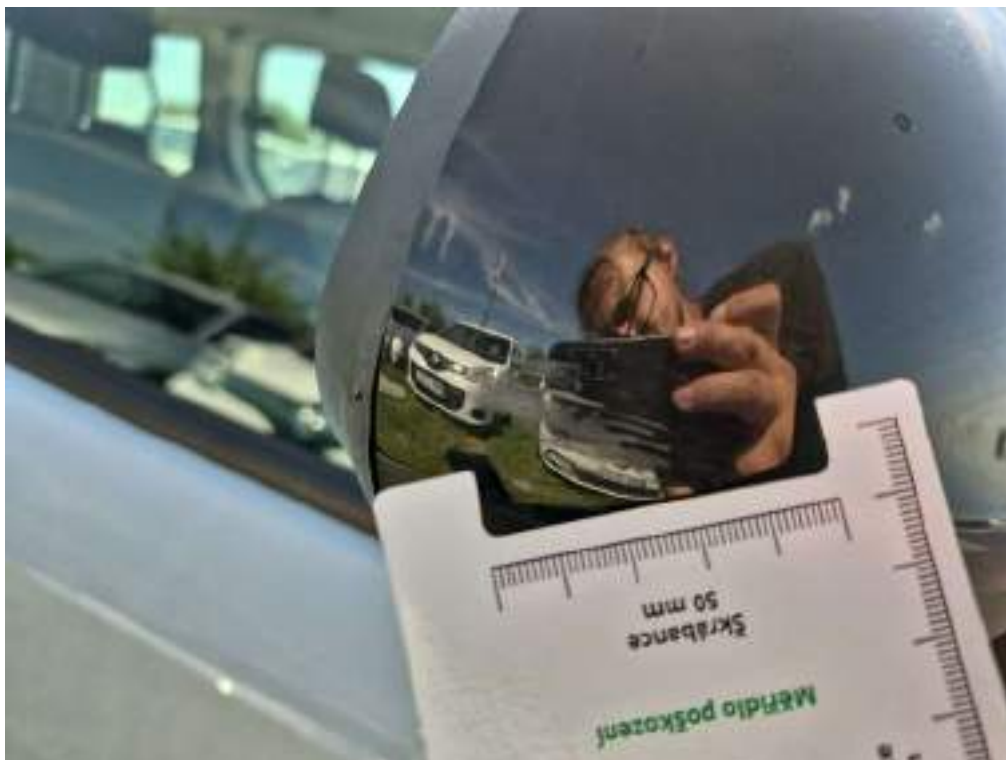
Viz popis k poškození č. 8

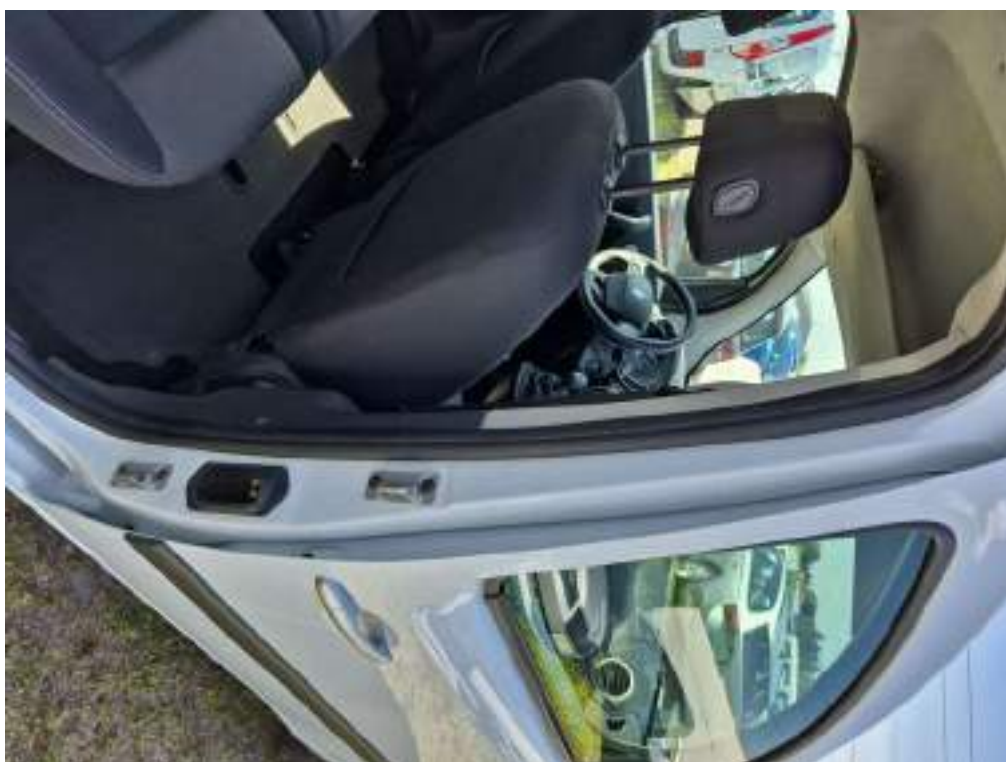
**9 B sloupek pravý - Škrábance**  
Umístění:

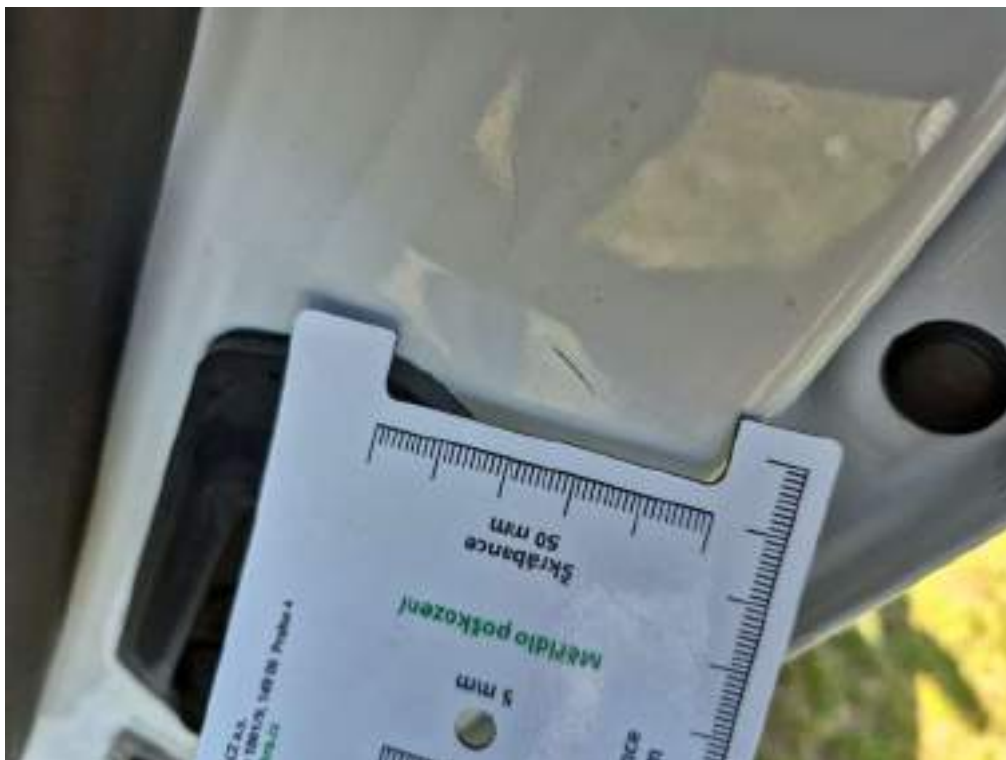
Viz popis k poškození č. 9

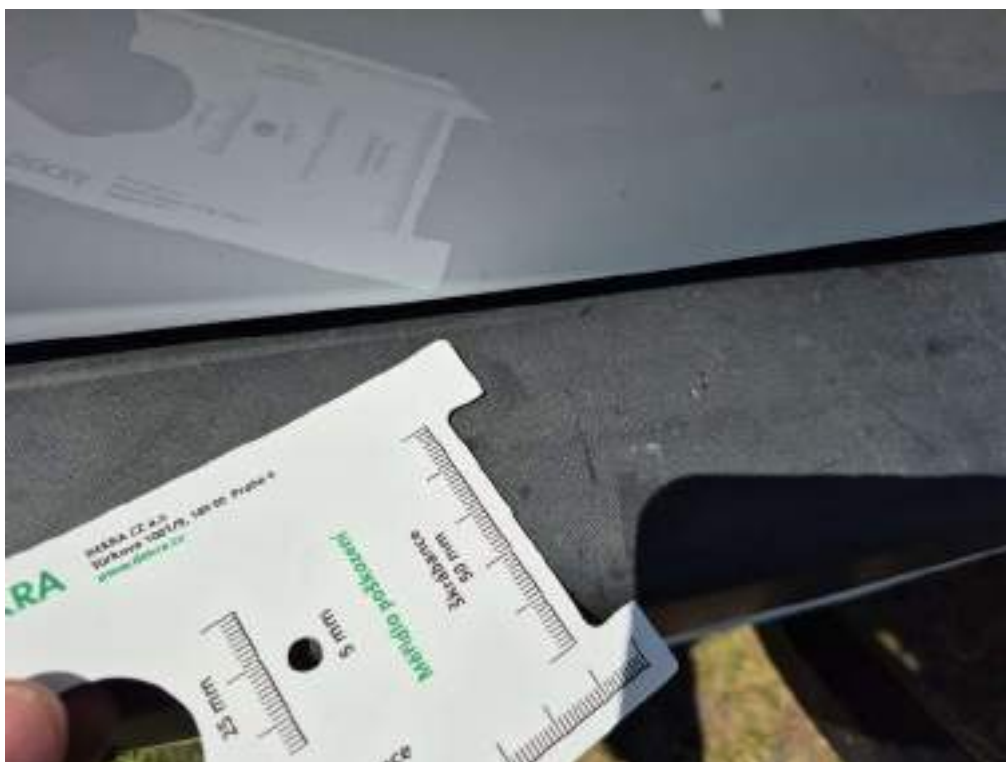
**11** Nárazník Z střední díl - Škrábance  
Umístění: Exteriér (vnější prostor)

Viz popis k poškození č. 11

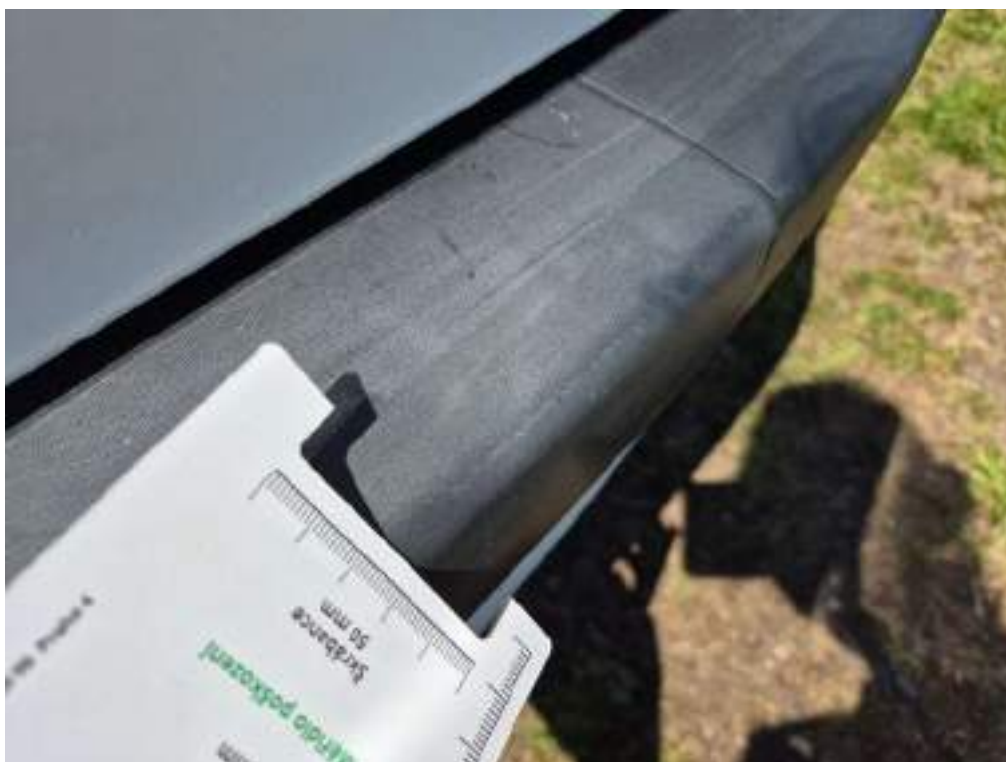
Viz popis k poškození č. 11

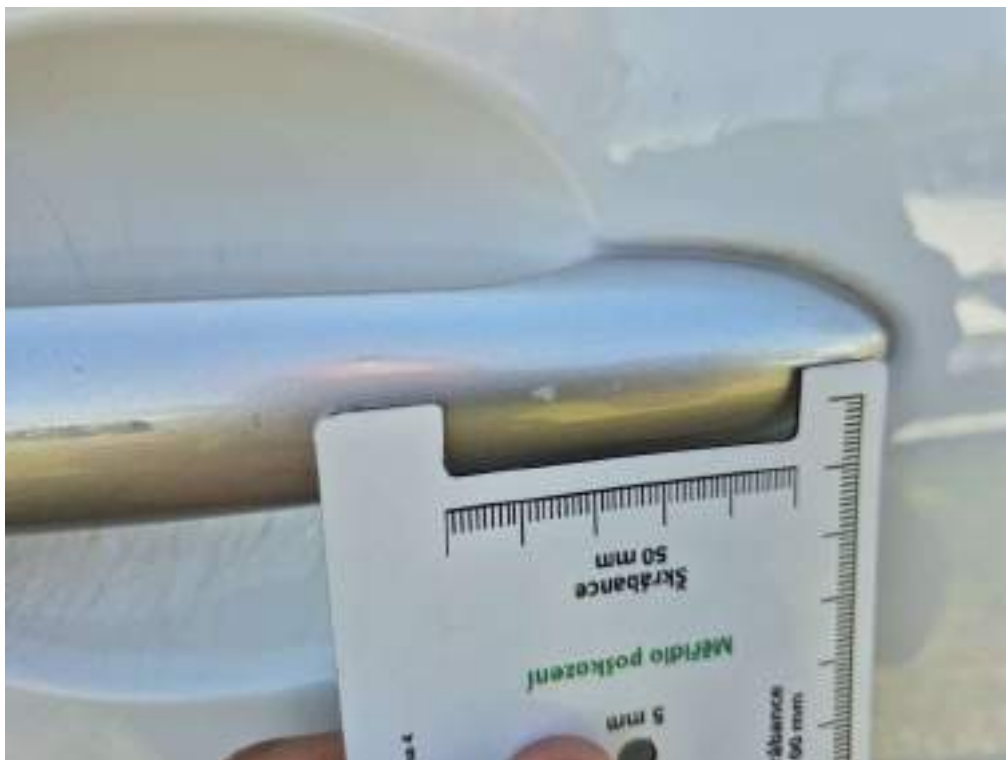
**13** **Madlo kliky PP dveří - Škrábance**  
Umístění: Exteriér (vnější prostor)

Viz popis k poškození č. 13

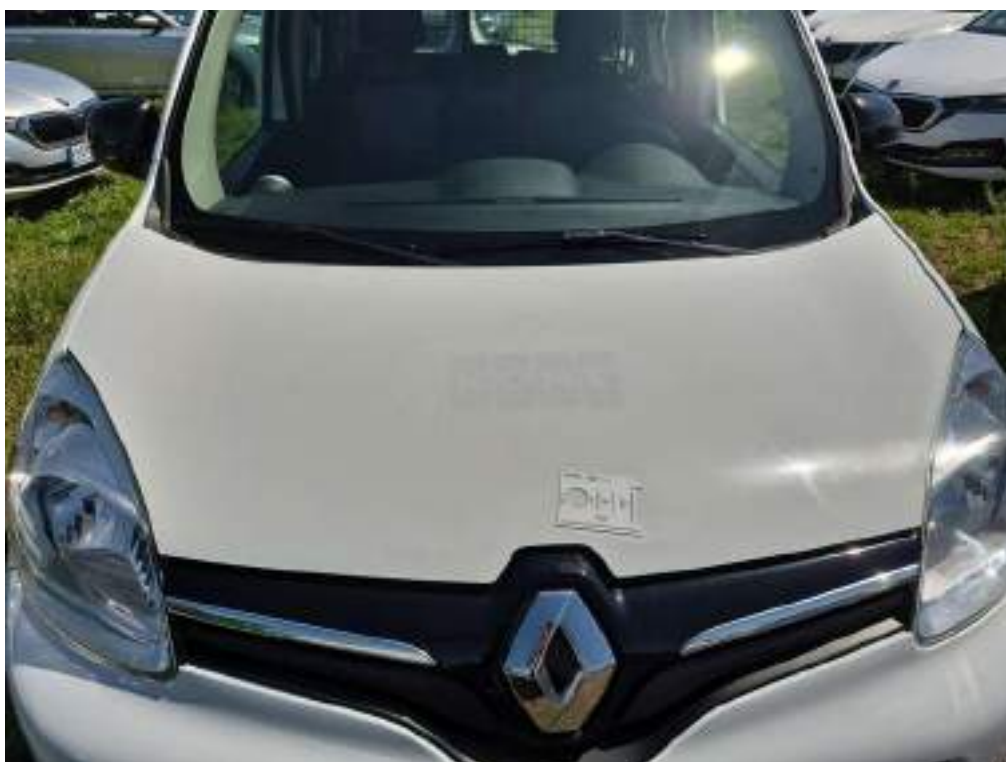
14 Viko motoru - Deformace  
Umístění:

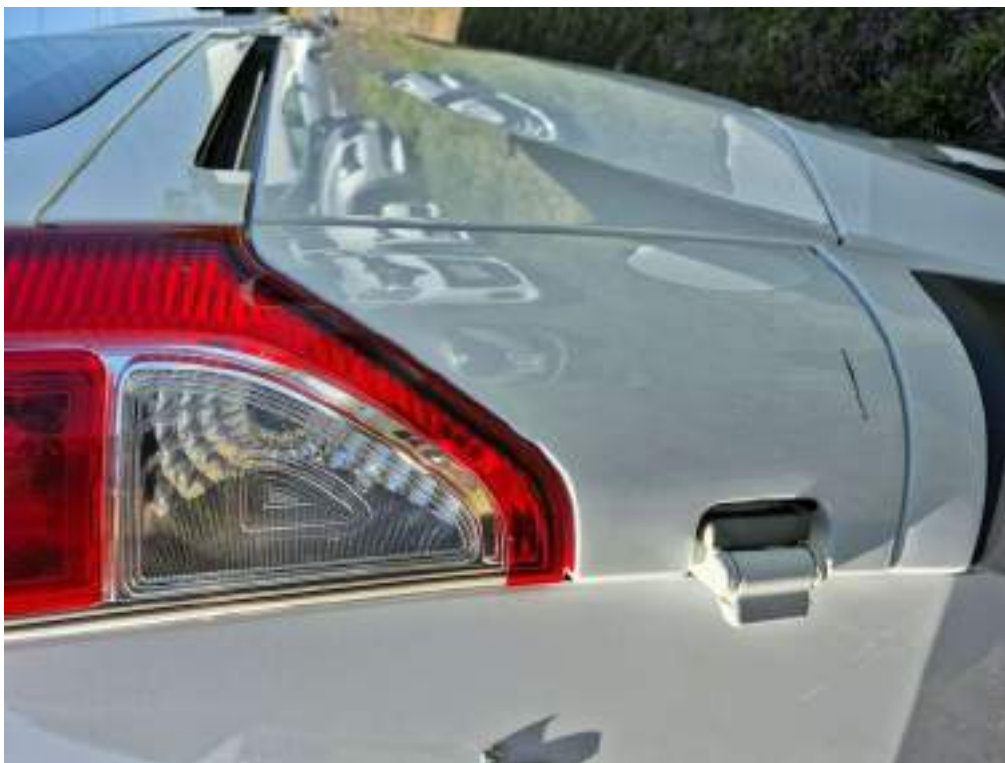
**16** Lišta pod zadním světlem P - Škrábance  
Umístění: Exteriér (vnější prostor)

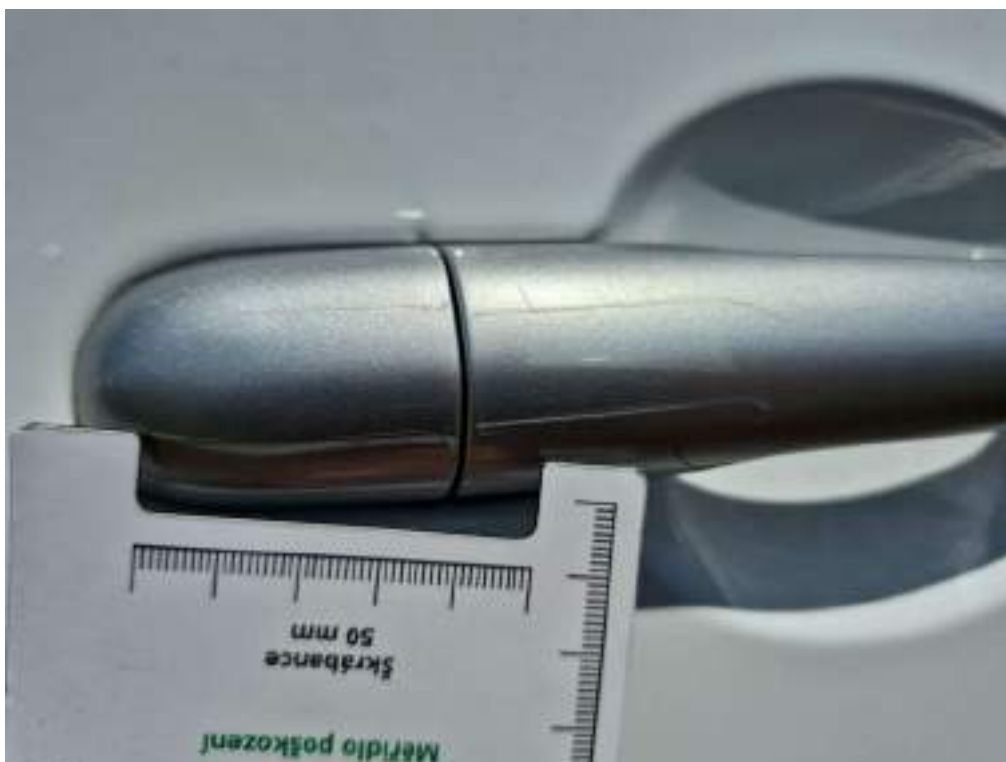
Viz popis k poškození č. 17

**17** Madlo kliky LZ dveří - Škrábance  
Umístění: Exteriér (vnější prostor)

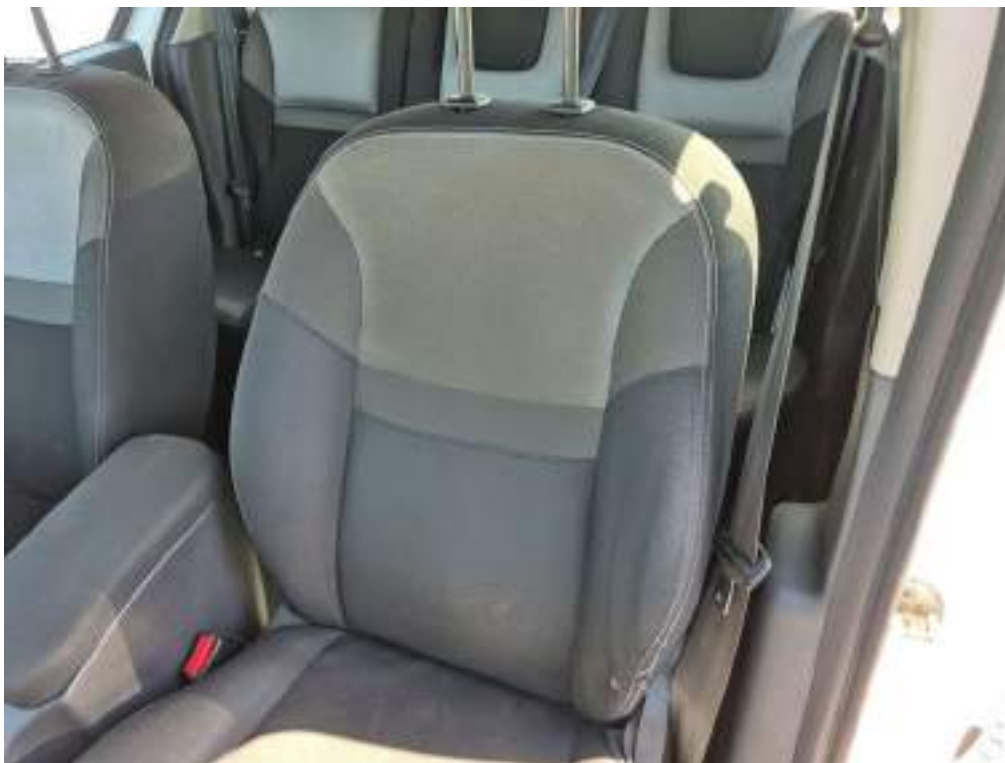
**18** Potah opěradla sedadla řidiče - Prasklina  
Umístění: Interiér (vnitřní prostor)

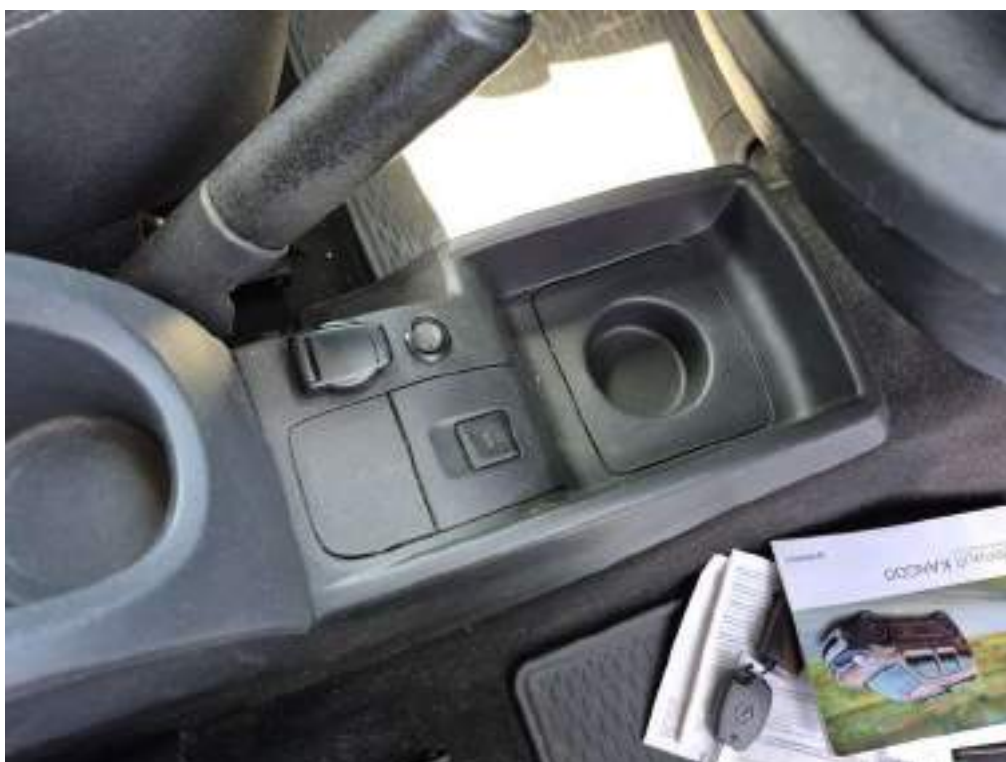
**22 Středový panel - Nadstandardní prvek**  
Umístění: Interiér (vnitřní prostor)

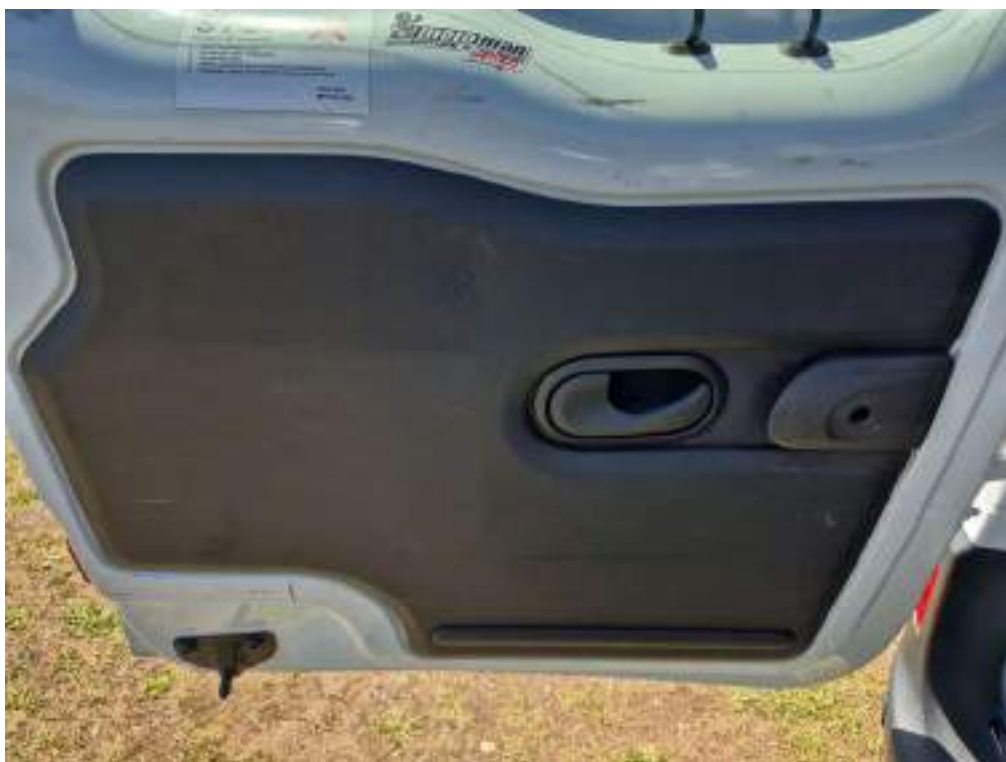
**24** **Plastový kryt víka zav. prostoru - Škrábance**  
Umístění: Interiér (vnitřní prostor)

Poznámka: Levé křídlo dveří

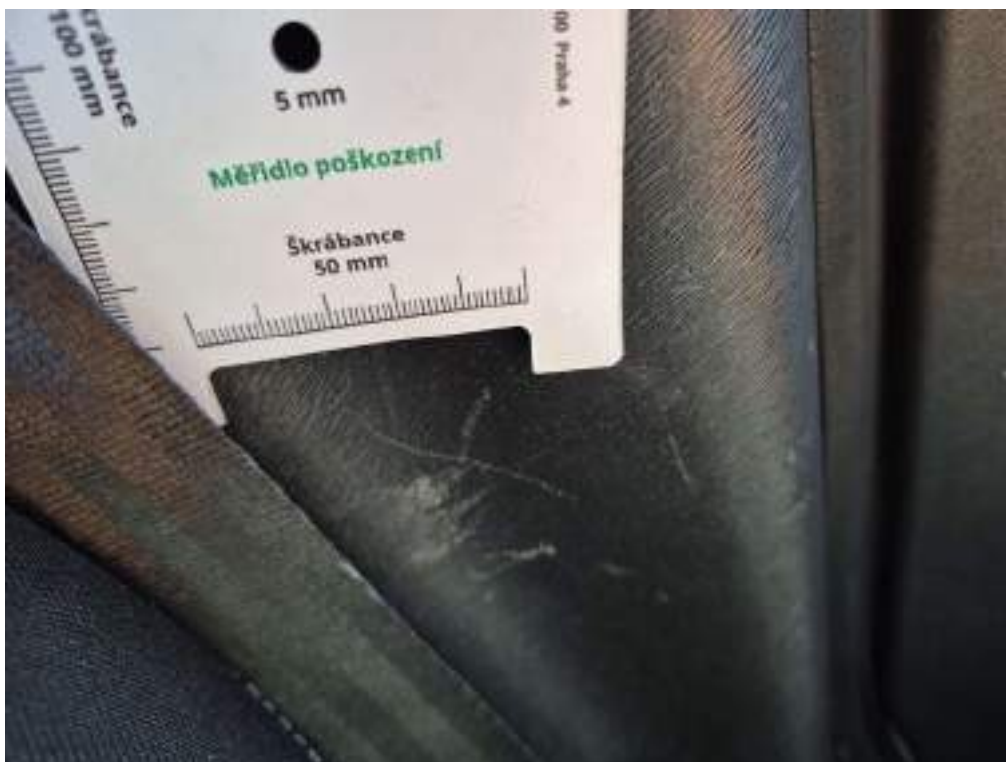
Viz popis k poškození č. 27

**27** Boční výplň zav. prostoru L - Škrábance  
Umístění: Interiér (vnitřní prostor)

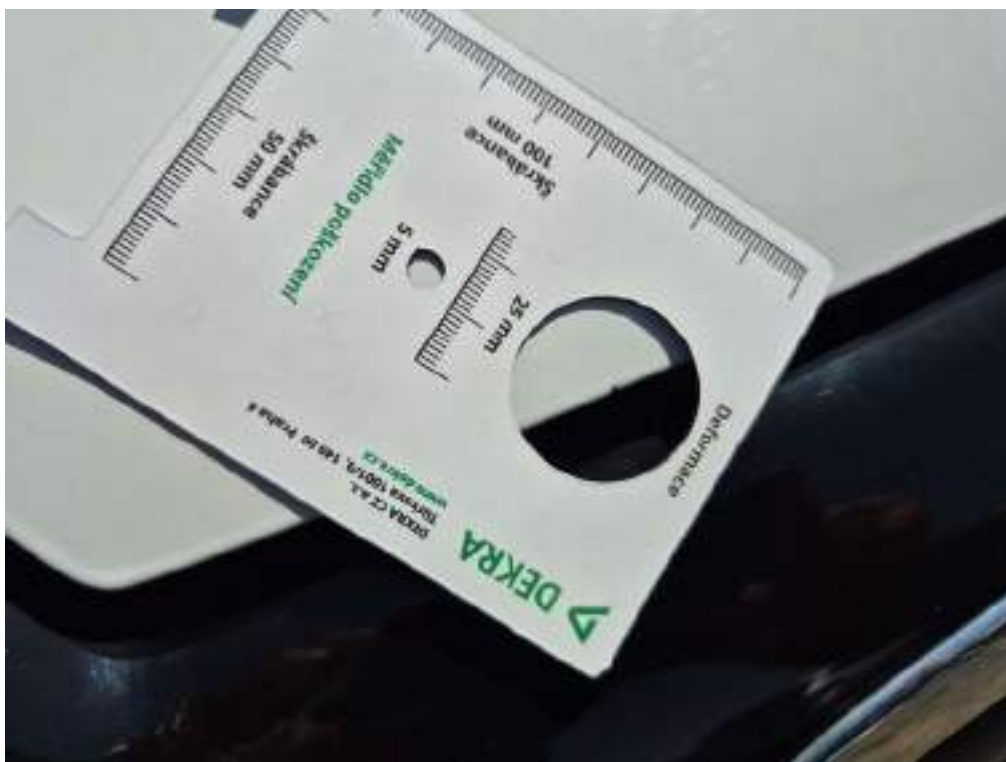
Viz popis k poškození č. 30

**30** Přední část vozidla - Poškození od odletujícího kamení

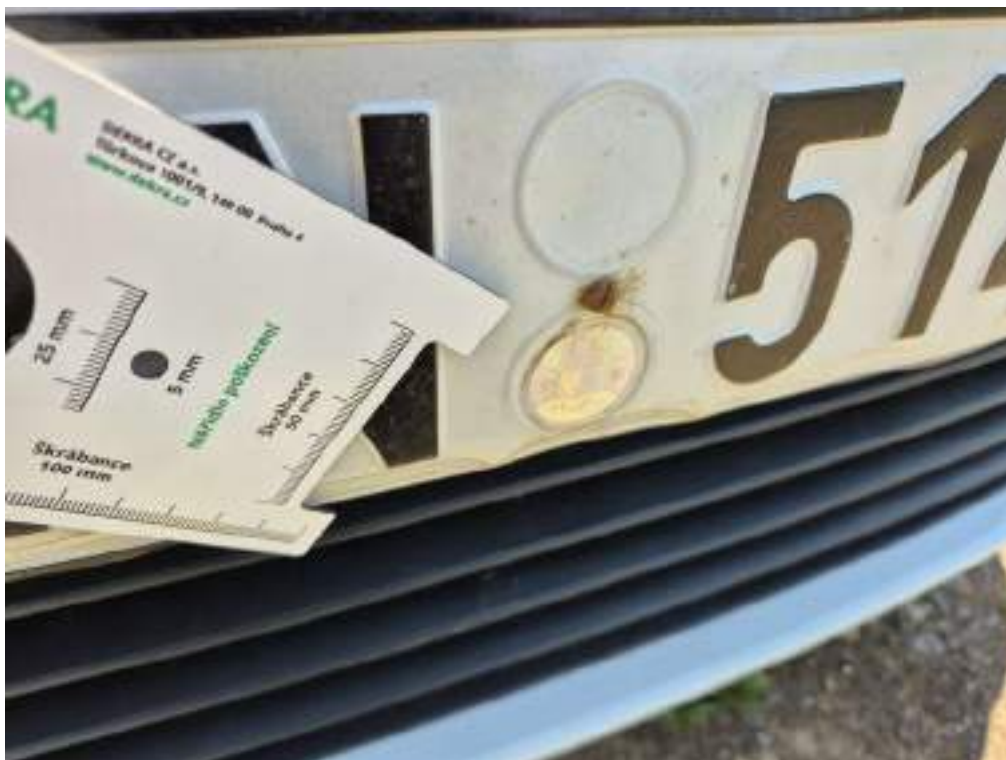
Viz popis k poškození č. 32

**32** Registrační značka - Deformace  
Umístění: Ostatní      Poznámka:

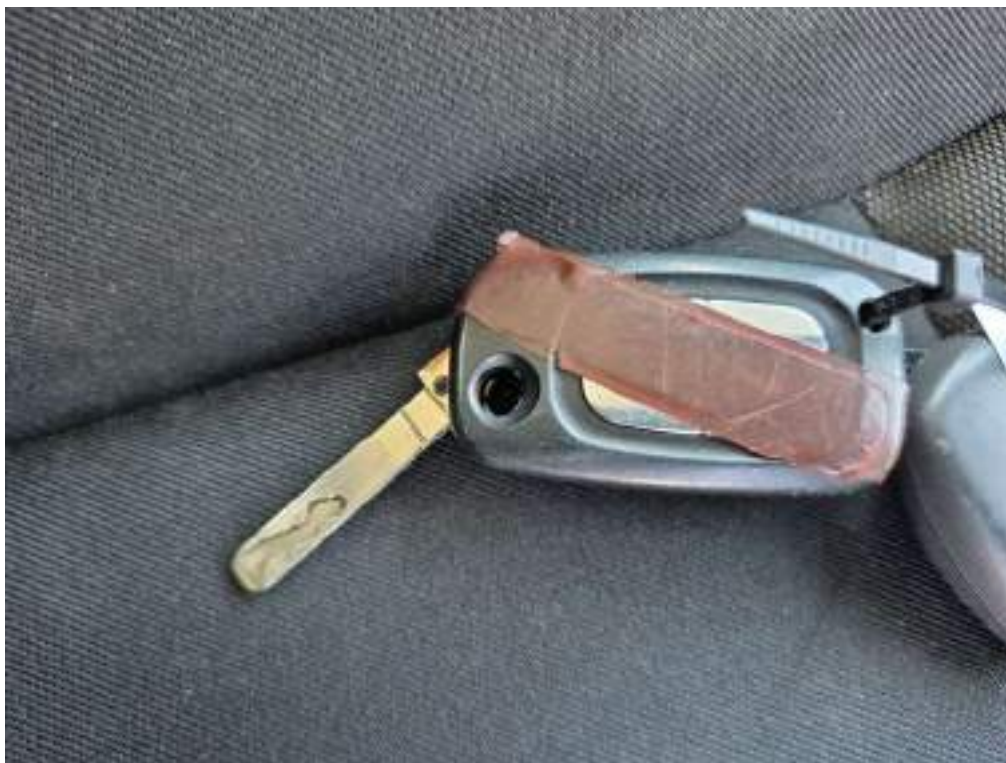
**34** Klíč od vozidla - Závada

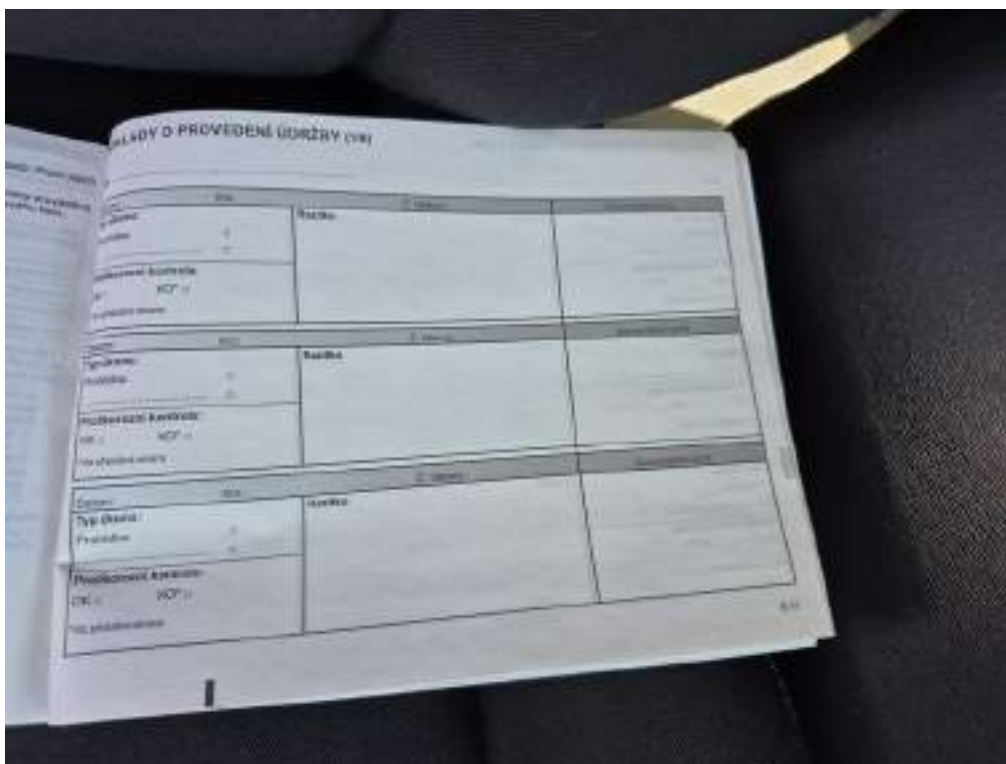
**35** Servisní záznam - Chybí
